Asbestinventarisatetest

Damstraat 102, 9220 Hamme

Attestnummer : 20240819-000245.000

Uitgegeven op : 19.08.2024

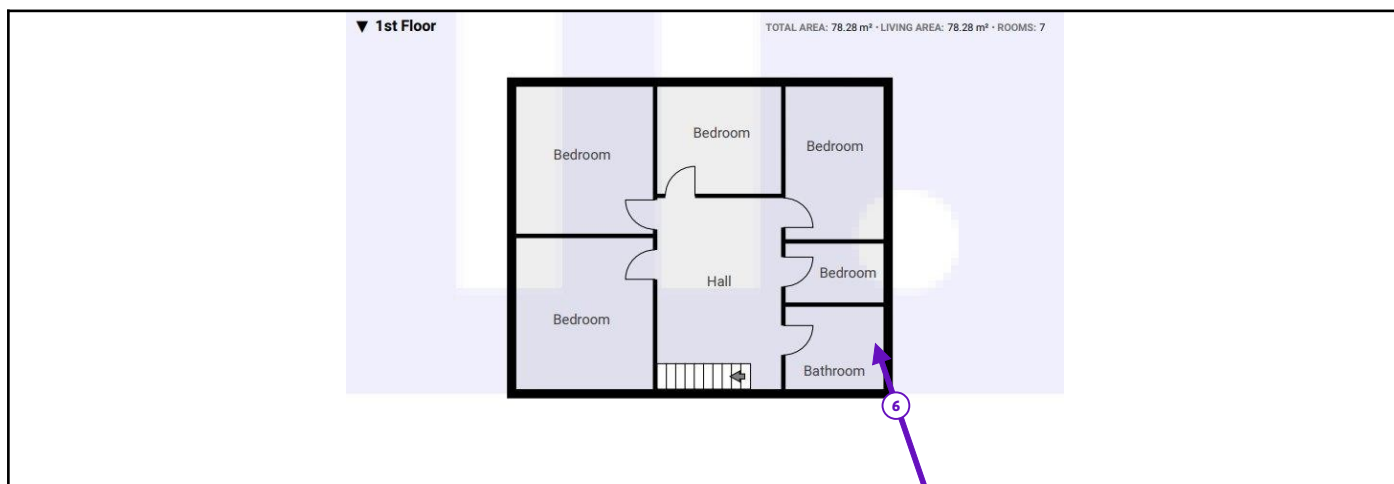
Plan 1.1: CV-KETEL - 1ste verdiep

Beschrijving	Type	Actie
6. CV-KETEL	Advies	-

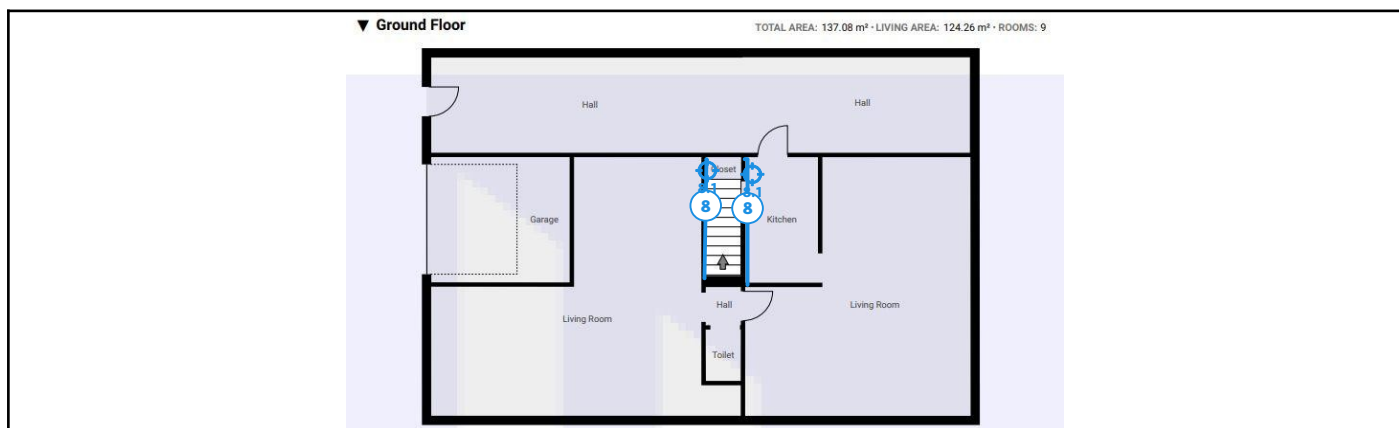
Plan 1.2: M01 - PLEISTERMUUR - gelijkvloers

Beschrijving	Type	Actie
8. M01 - PLEISTERMUUR	Geen asbest	-
8.1 Code: M01 - PLEISTERMUUR	Mengmonster	-

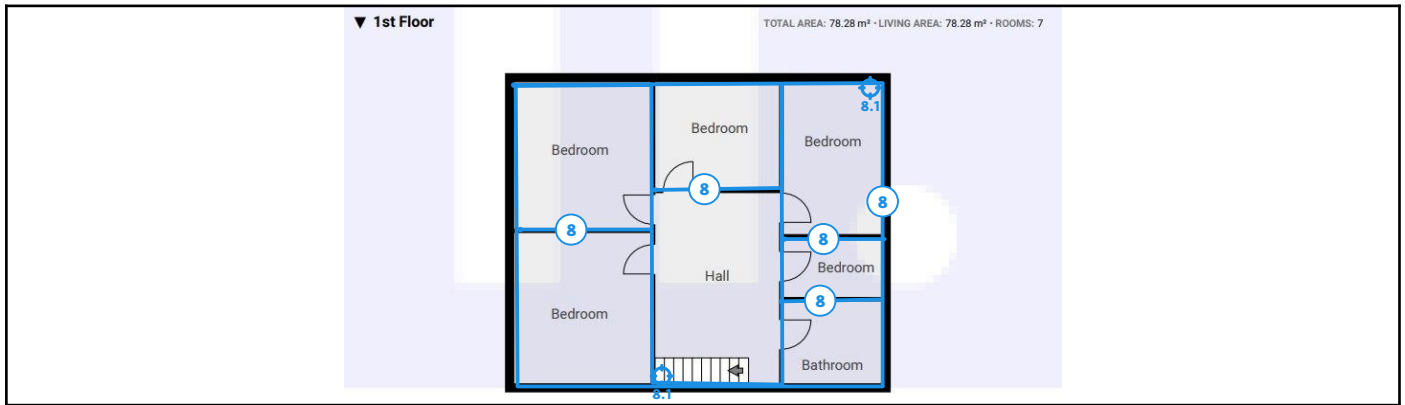
Plan 1.3: M01 - PLEISTERMUUR - 1ste verdiep

Beschrijving	Type	Actie
8. M01 - PLEISTERMUUR	Geen asbest	-
8.1 Code: M01 - PLEISTERMUUR	Mengmonster	-

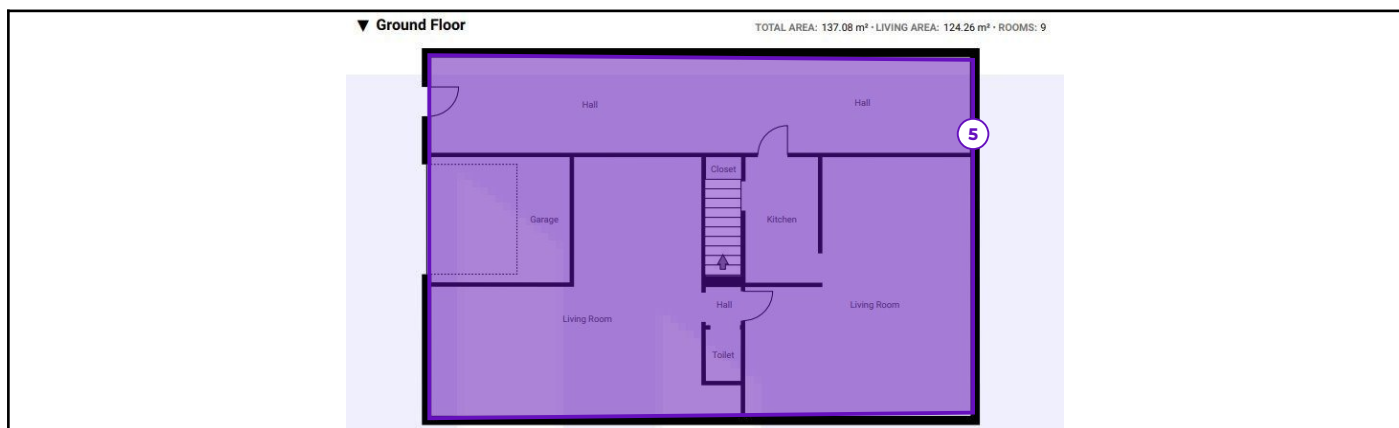
Plan 1.4: VALSE PLAFONDS - gelijkvloers

Beschrijving	Type	Actie
5. VALSE PLAFONDS -	Advies	-

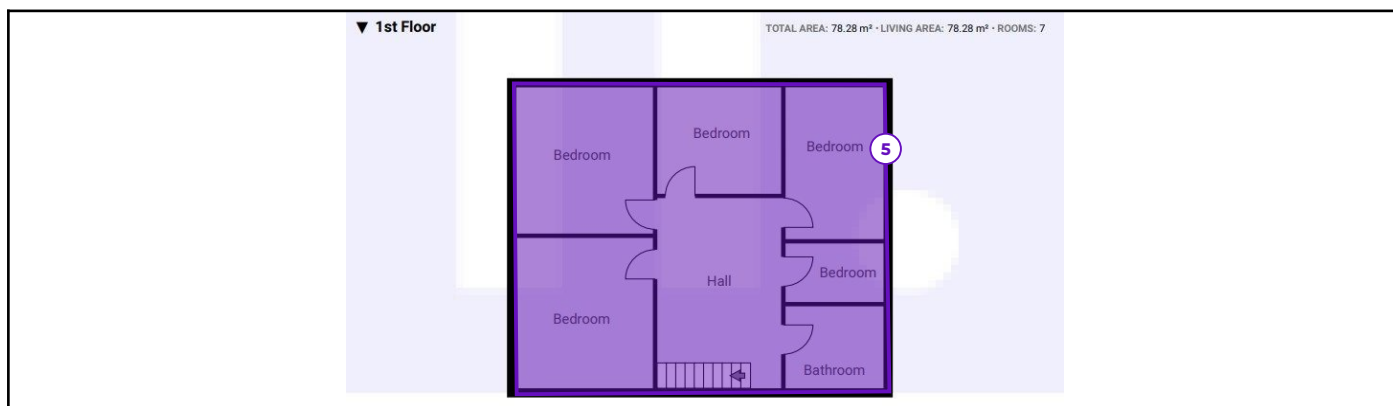
Plan 1.5: VALSE PLAFONDS - 1ste verdiep

Beschrijving	Type	Actie
5. VALSE PLAFONDS -	Advies	-

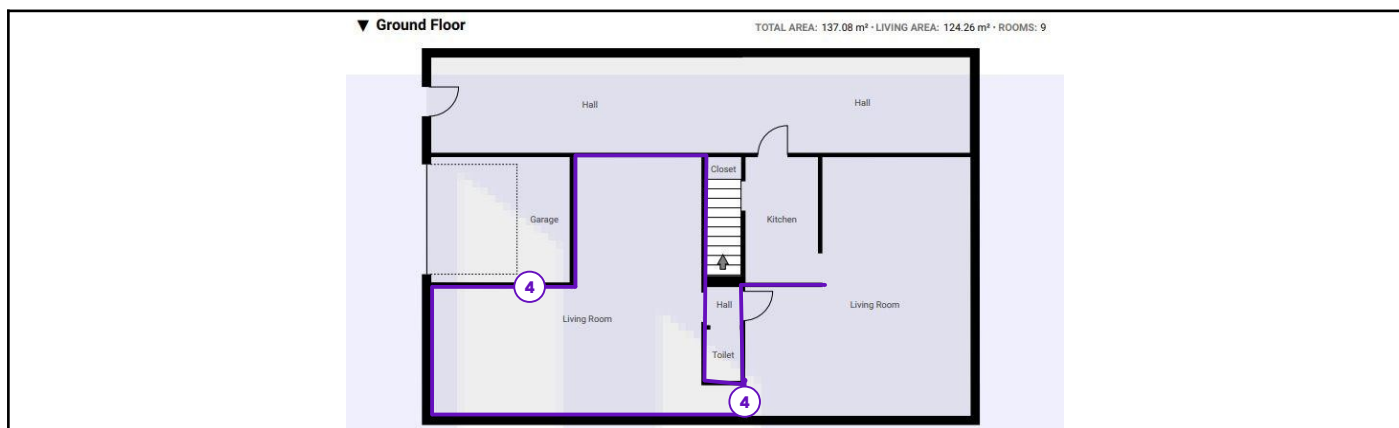
Plan 1.6: VALSE WANDEN - gelijkvloers

Beschrijving	Type	Actie
4. VALSE WANDEN -	Advies	-

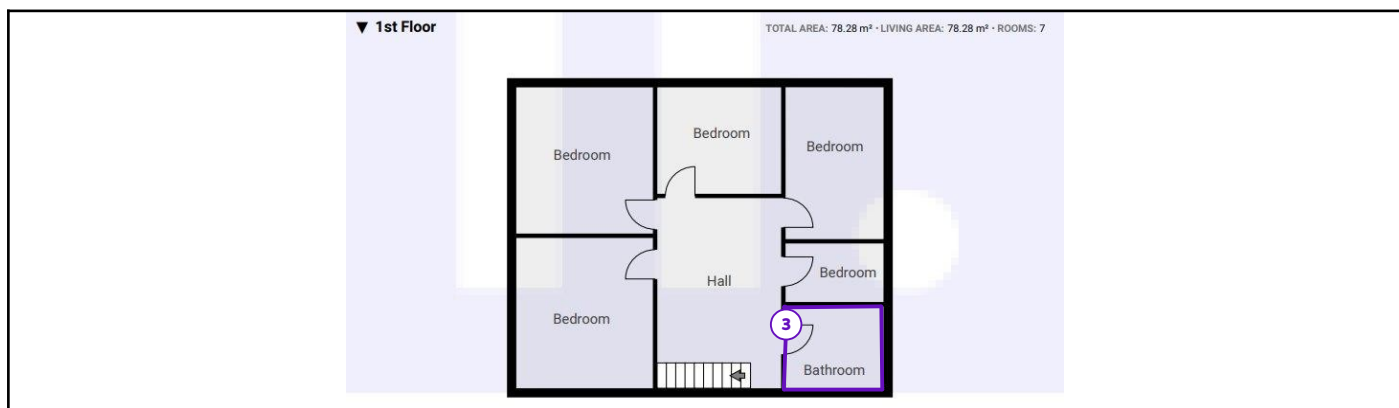
Plan 1.7: WANDETEGELS : BADKAMER

Beschrijving	Type	Actie
3. WANDETEGELS : BADKAMER	Advies	-

Aan de muren werden als afwerking faience bevestigd . Wandtegels kunnen bevestigd zijn met lijm, in deze kan asbest aanwezig zijn. Er was geen schade aan de wanden dus kan er geen staal genomen worden op een niet-destructieve manier.

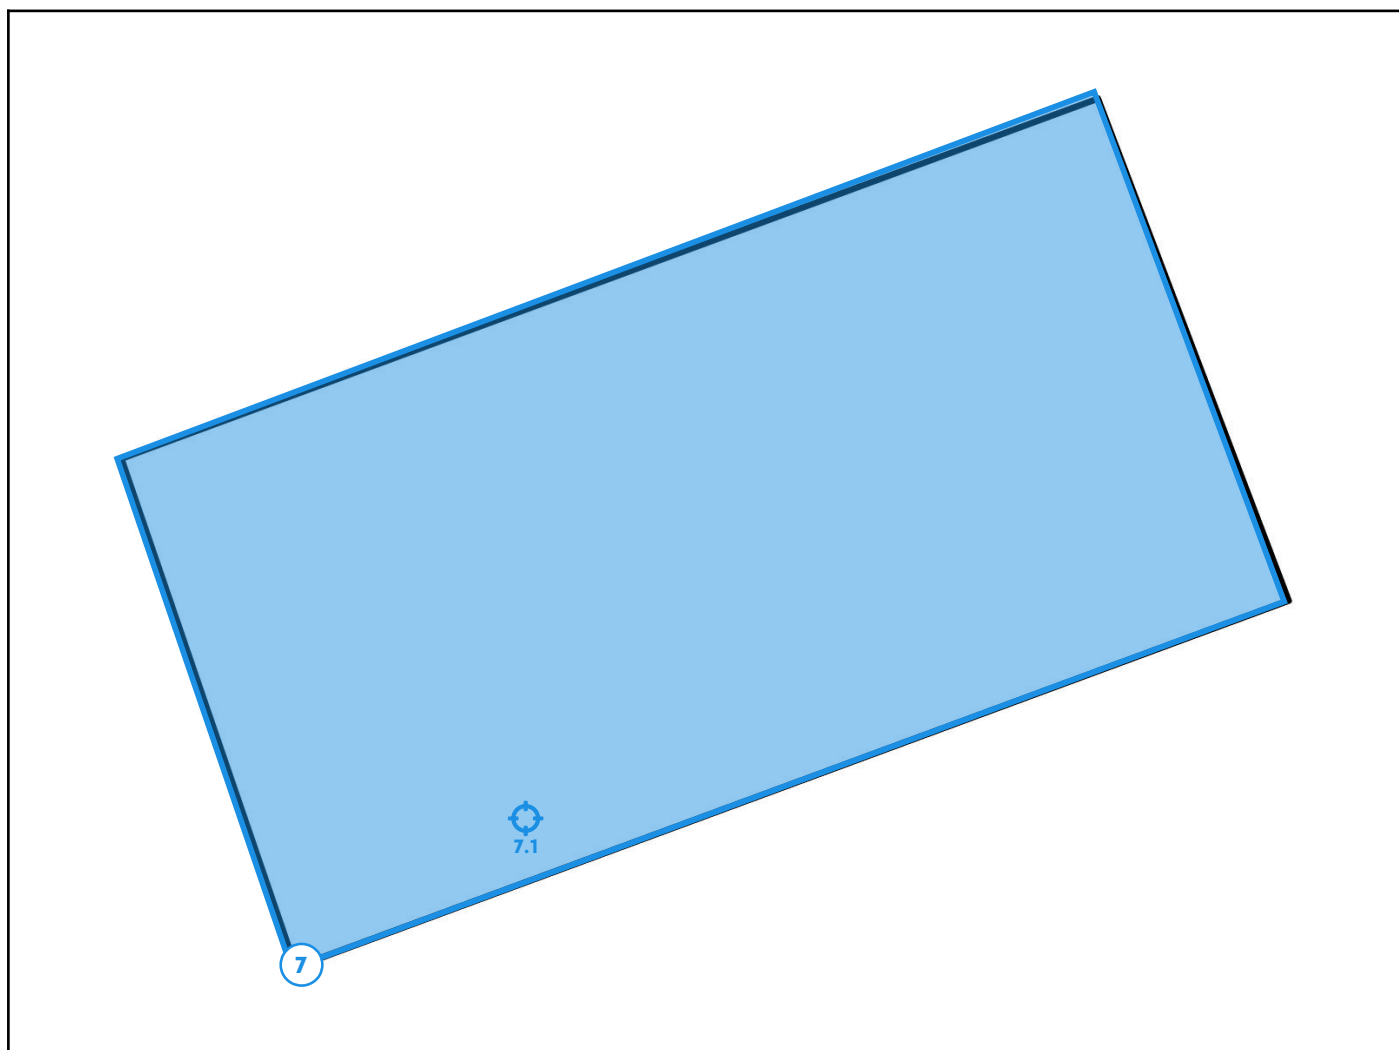
Plan 2.3: M04 - GOLFPLATEN - HANGAR

Beschrijving	Type	Actie
7. M04 - GOLFPLATEN - HANGAR	Geen asbest	-
7.1 Code: M04 - GOLFPLATEN -	Puntmonster	-
