Asbestinventarisatetest

Heirbrugstraat 24, 9160 Lokeren

Attestnummer : 20241028-000247.000

Uitgegeven op : 28.10.2024

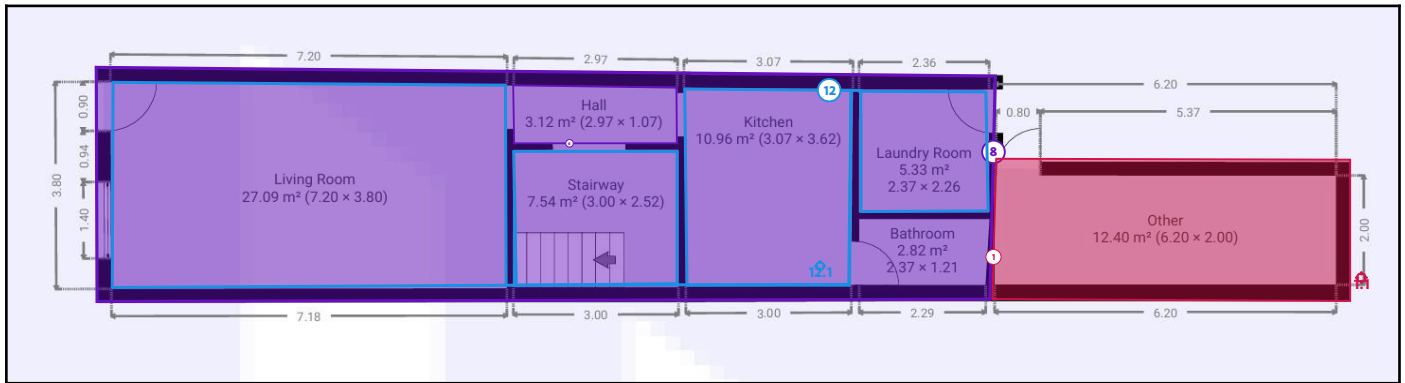
Plan 1.1: Gelijkvloers

Beschrijving	Type	Actie
1. M04 - GOLFPLATEN	Asbestmateriaal	Dringend verwijderen
1.1 Code: M04A golfplaat	Puntmonster	-
6. VALSE WANDEN	Advies	-
8. VALSE PLAFONDS	Advies	-
12. M01 - PLEISTERMUUR	Geen asbest	-
12.1 Code: M01 muur	Mengmonster	-

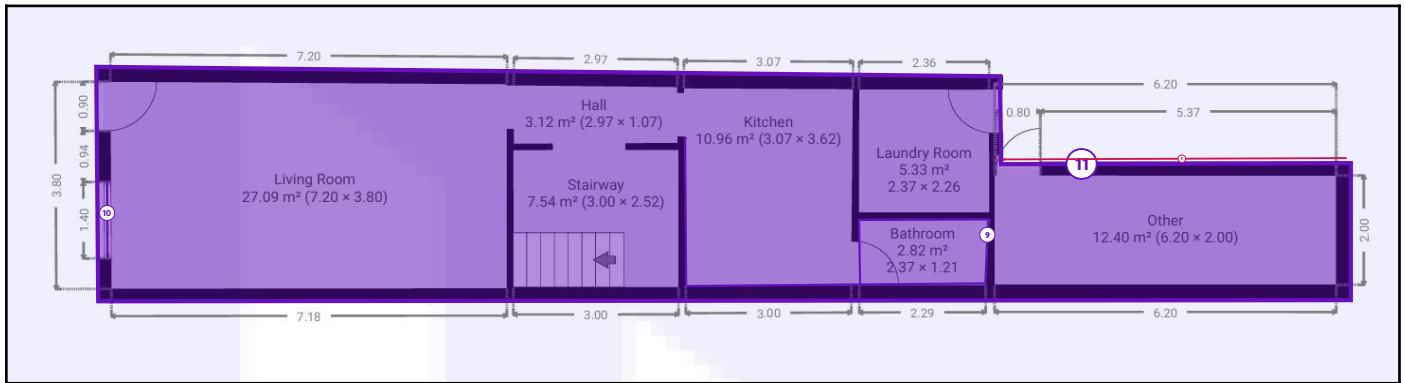
Plan 1.2: Gelijkvloers

Beschrijving	Type	Actie
3. MOS / SLIP DAKGOOT GOLFPLATEN DAK	Asbestmateriaal	Dringend verwijderen
9. WANDTEGELS - KEUKEN/BADKAMER	Advies	-
10. RAMEN	Advies	-
11. VLOER	Advies	-

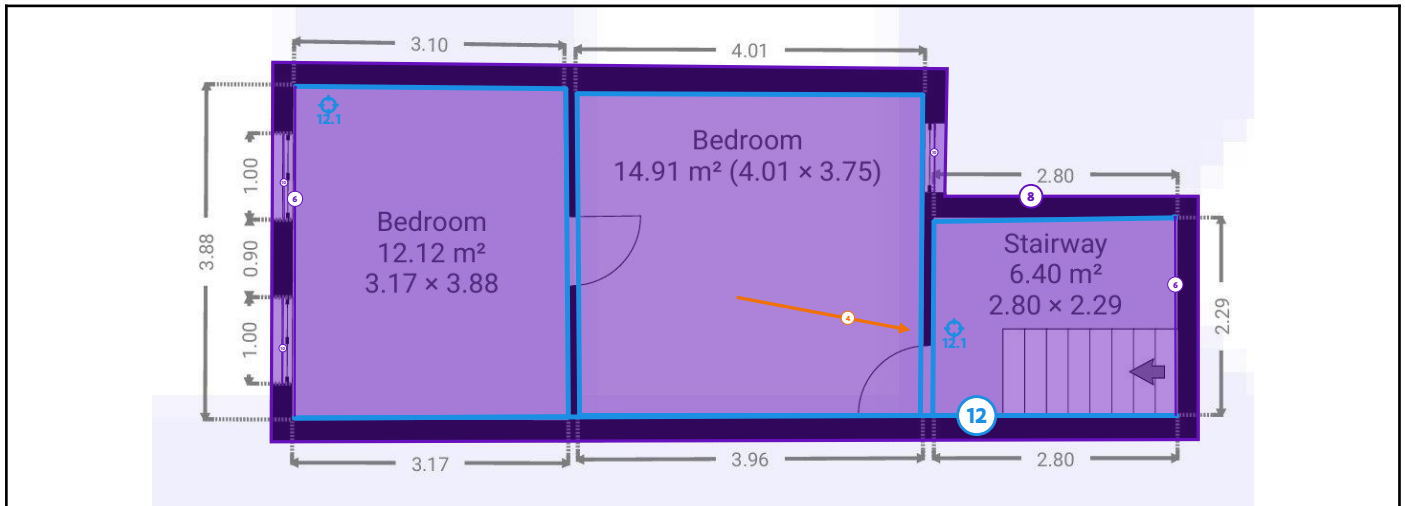
Plan 1.3: 1e verdiep

Beschrijving	Type	Actie
4. BAKELIET - SCHAKELAARS/STOPCONTACTEN	Asbestmateriaal	Verwijderen
6. VALSE WANDEN	Advies	-
8. VALSE PLAFONDS	Advies	-
10. RAMEN	Advies	-
12. M01 - PLEISTERMUUR	Geen asbest	-
12.1 Code: M01 muur	Mengmonster	-

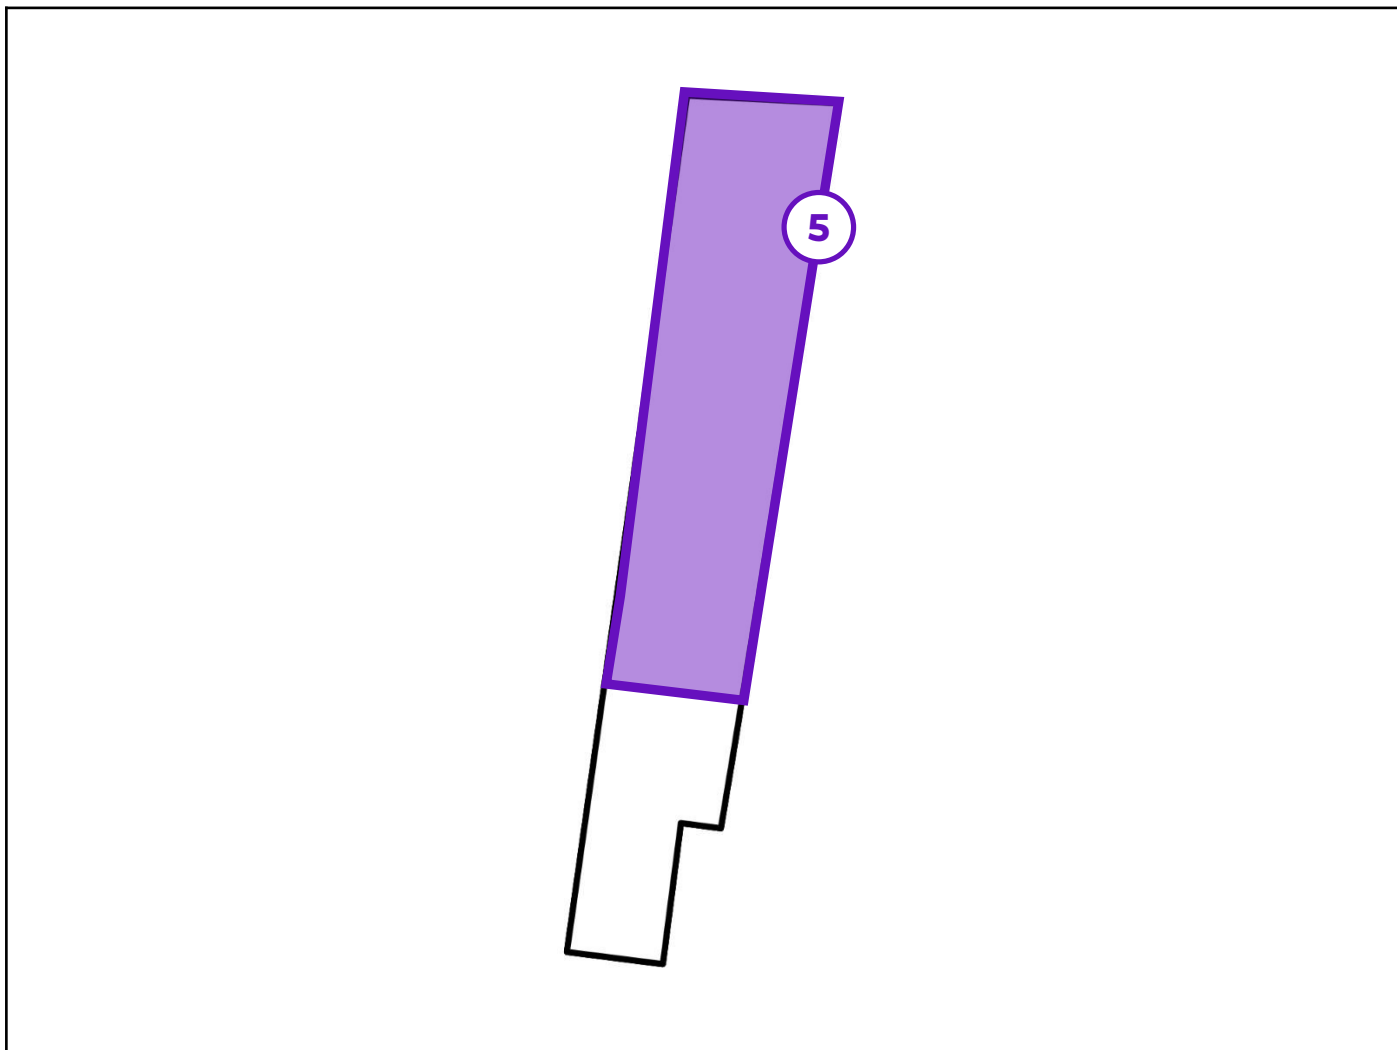
Plan 1.4: Hoofdgebouw plan

Beschrijving	Type	Actie
5. ONDERDAK NIET INSPECTEERBAAR	Beperking	-

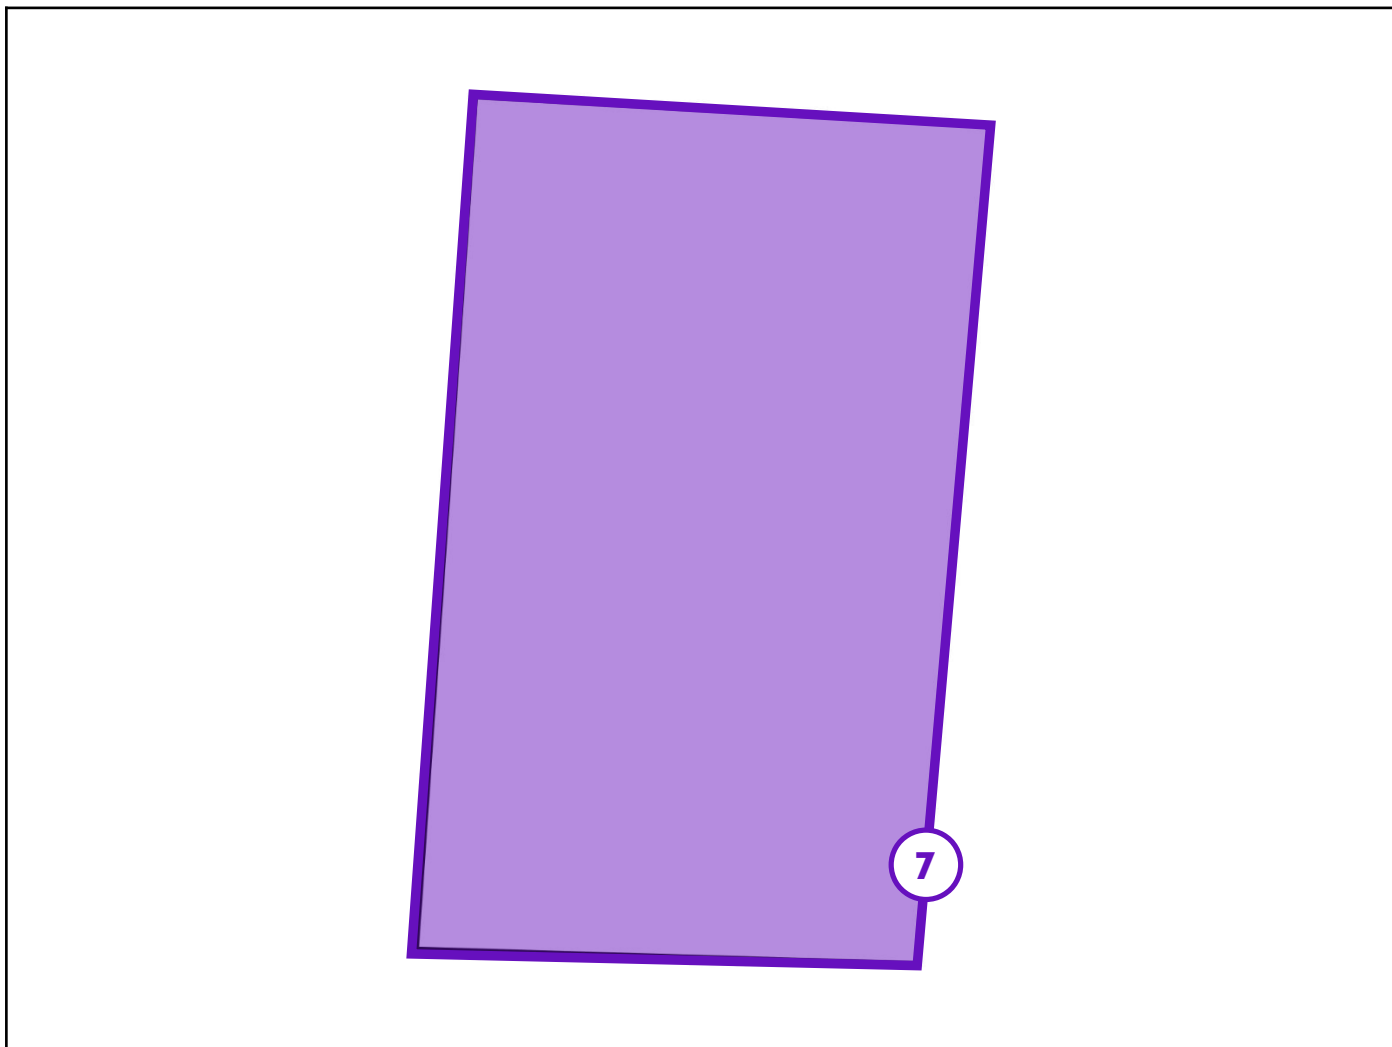
Plan 2.1: Kippenren plan

Beschrijving	Type	Actie
7. Kippenren	Advies	-

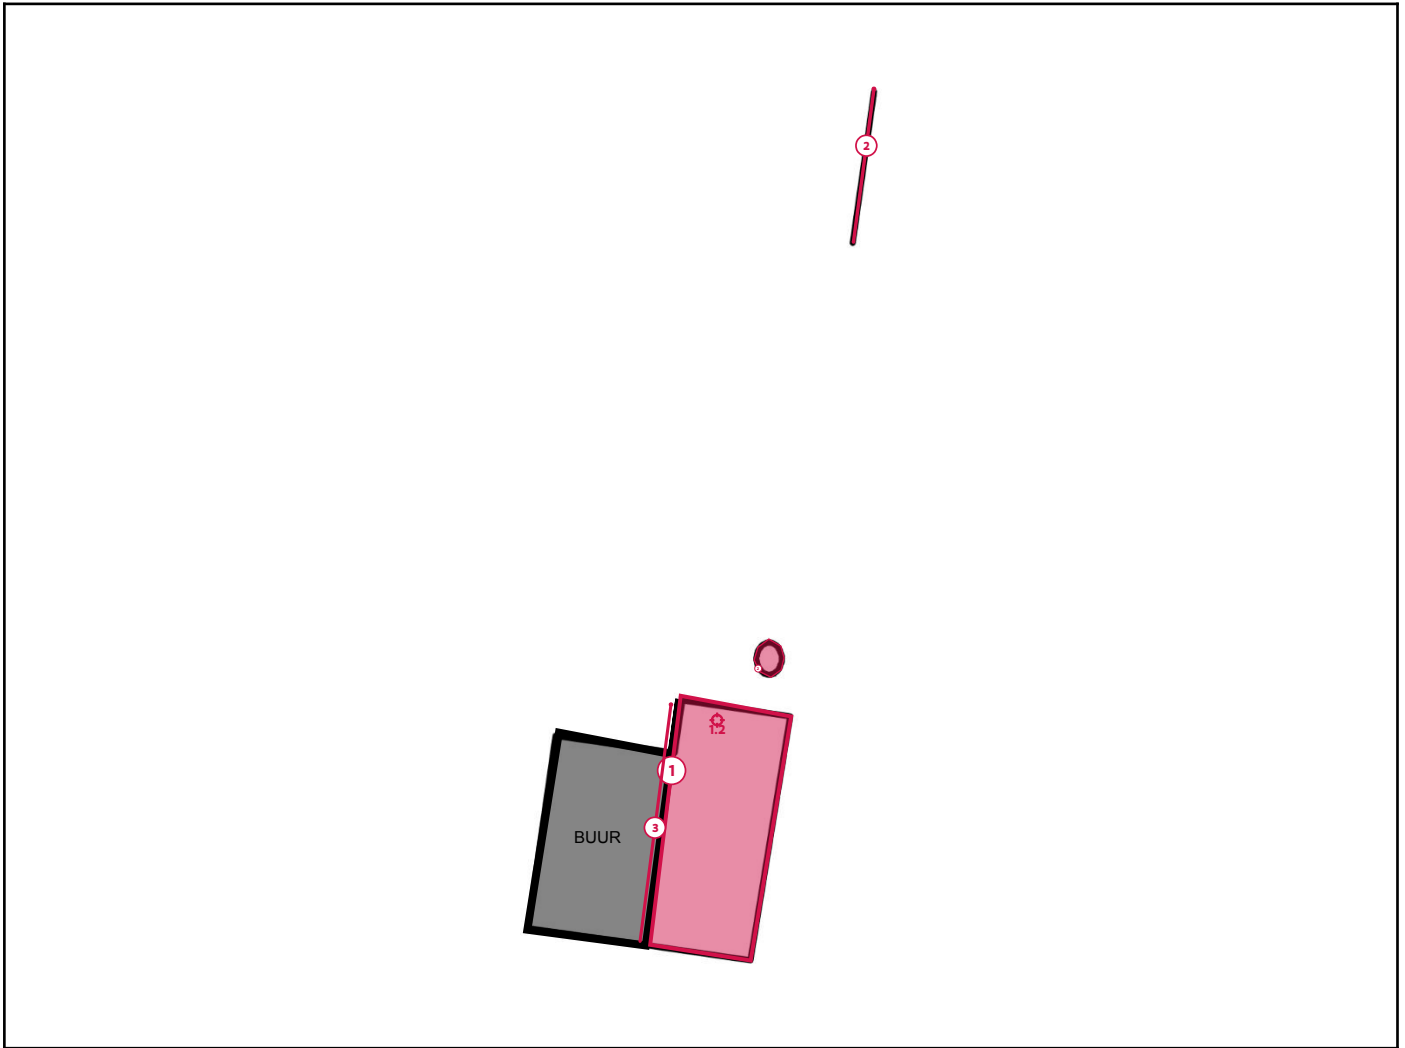
Plan 3.1: Constructie plan

Beschrijving	Type	Actie
1. M04 - GOLFPLATEN	Asbestmateriaal	Dringend verwijderen
1.2 Code: M04B golfplaat	Puntmonster	-
2. GOLFPLATEN - tuin	Asbestmateriaal	Dringend verwijderen
3. MOS / SLIP DAKGOOT GOLFPLATEN DAK	Asbestmateriaal	Dringend verwijderen
