Asbestinventarisatetest

Molenstraat 221, 9160 Lokeren

Attestnummer : 20260520-000439.000

Uitgegeven op : 20.05.2026

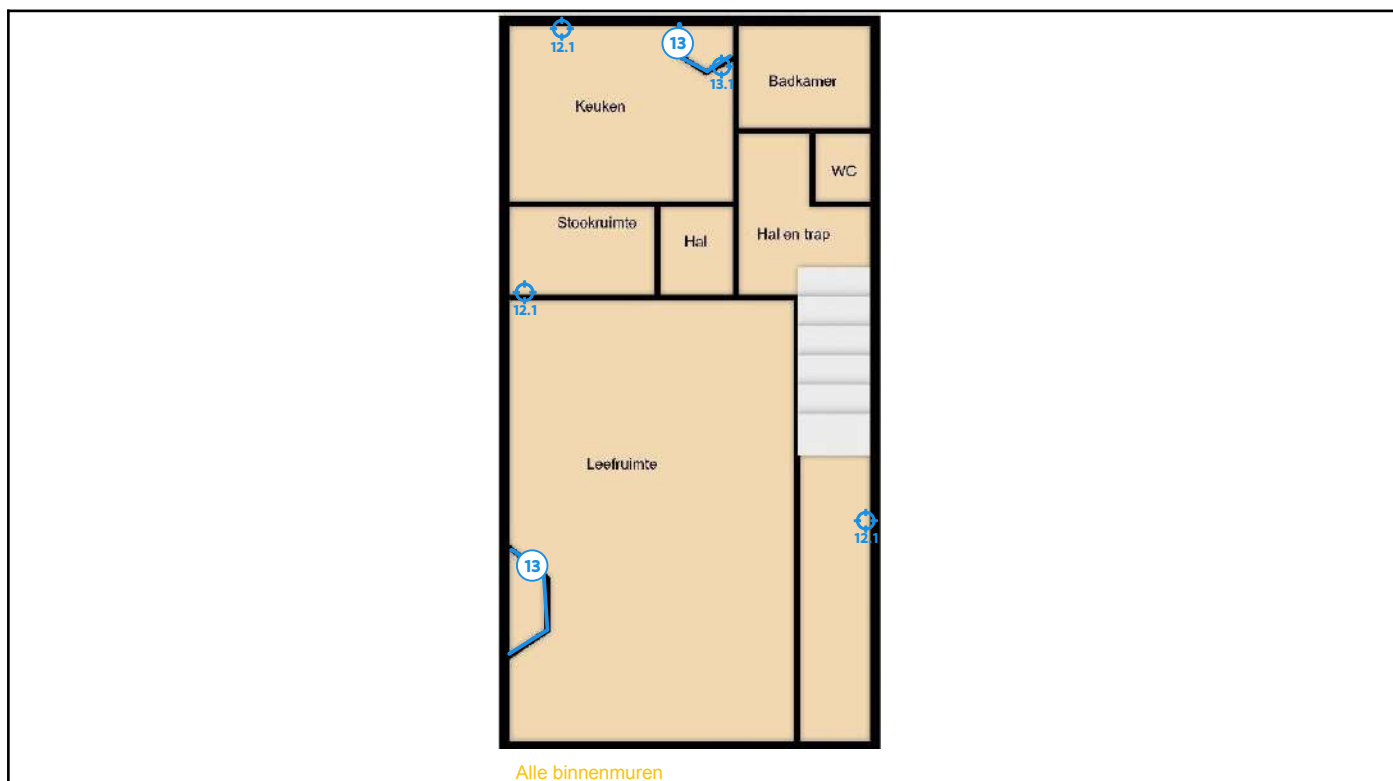
Plan 1.1: Plan GLVL

Beschrijving	Type	Actie
12. Bepoistering op de muren	Geen asbest	-
12.1 Code: ST 1	Mengmonster	-
13. Crepi schouw	Geen asbest	-
13.1 Code: Crepi	Puntmonster	-

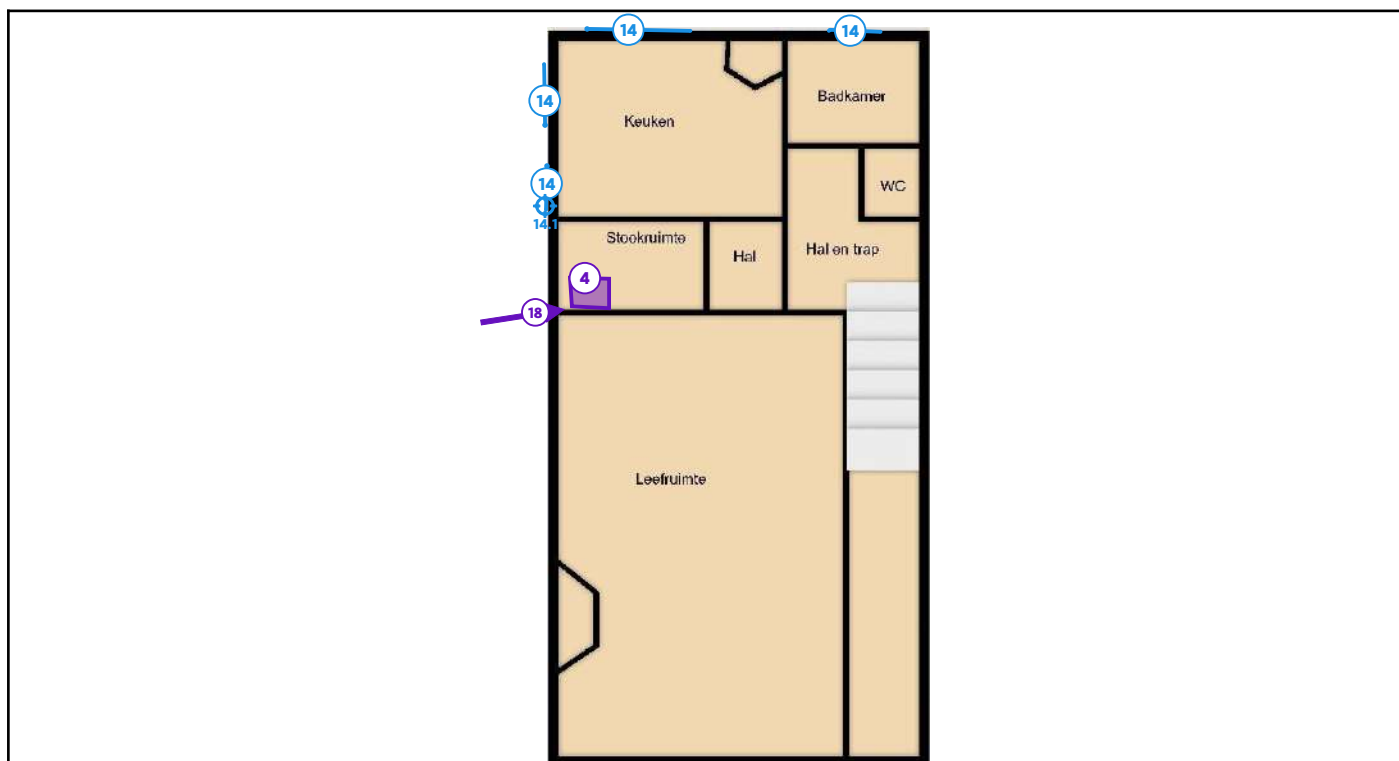
Plan 1.2: Plan GLVL

Beschrijving	Type	Actie
4. Stookketel / Brander	Advies	-
14. Kit tussen muur en profiel	Geen asbest	-
14.1 Code: Kit muur profiel	Puntmonster	-
18. Dichtingen stookketel	Overige ruimte of materiaal	-

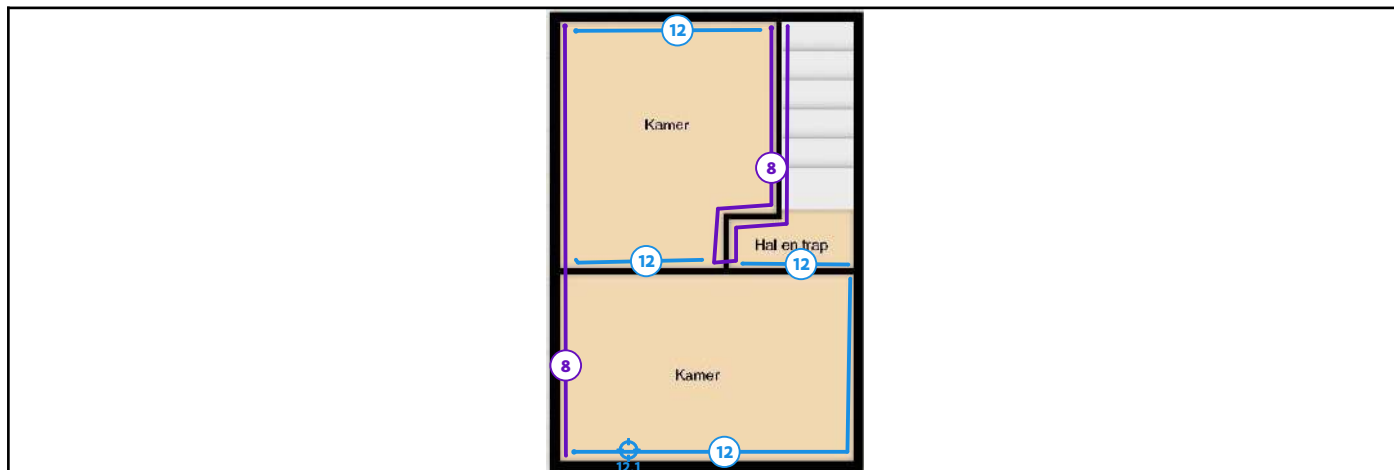
Plan 1.3: Plan 1e verdieping

Beschrijving	Type	Actie
8. Afsmeerlaag tussen gipskartonplaten	Advies	-
12. Bepleistering op de muren	Geen asbest	-
12.1 Code: ST 1	Mengmonster	-

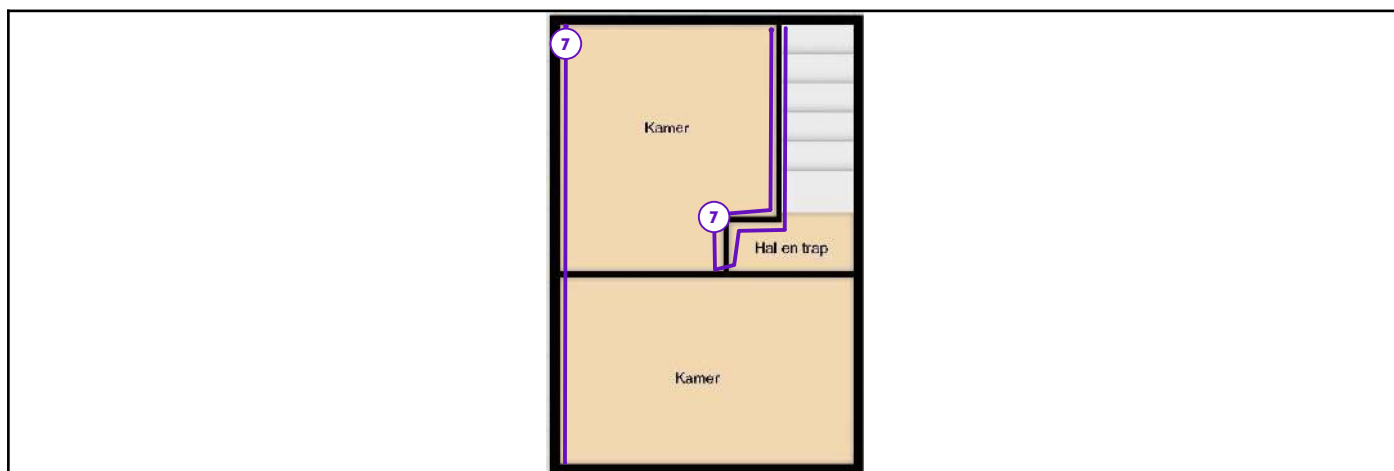
Plan 1.4: Plan 1e verdieping

Beschrijving	Type	Actie
7. Voorzet wanden	Advies	-

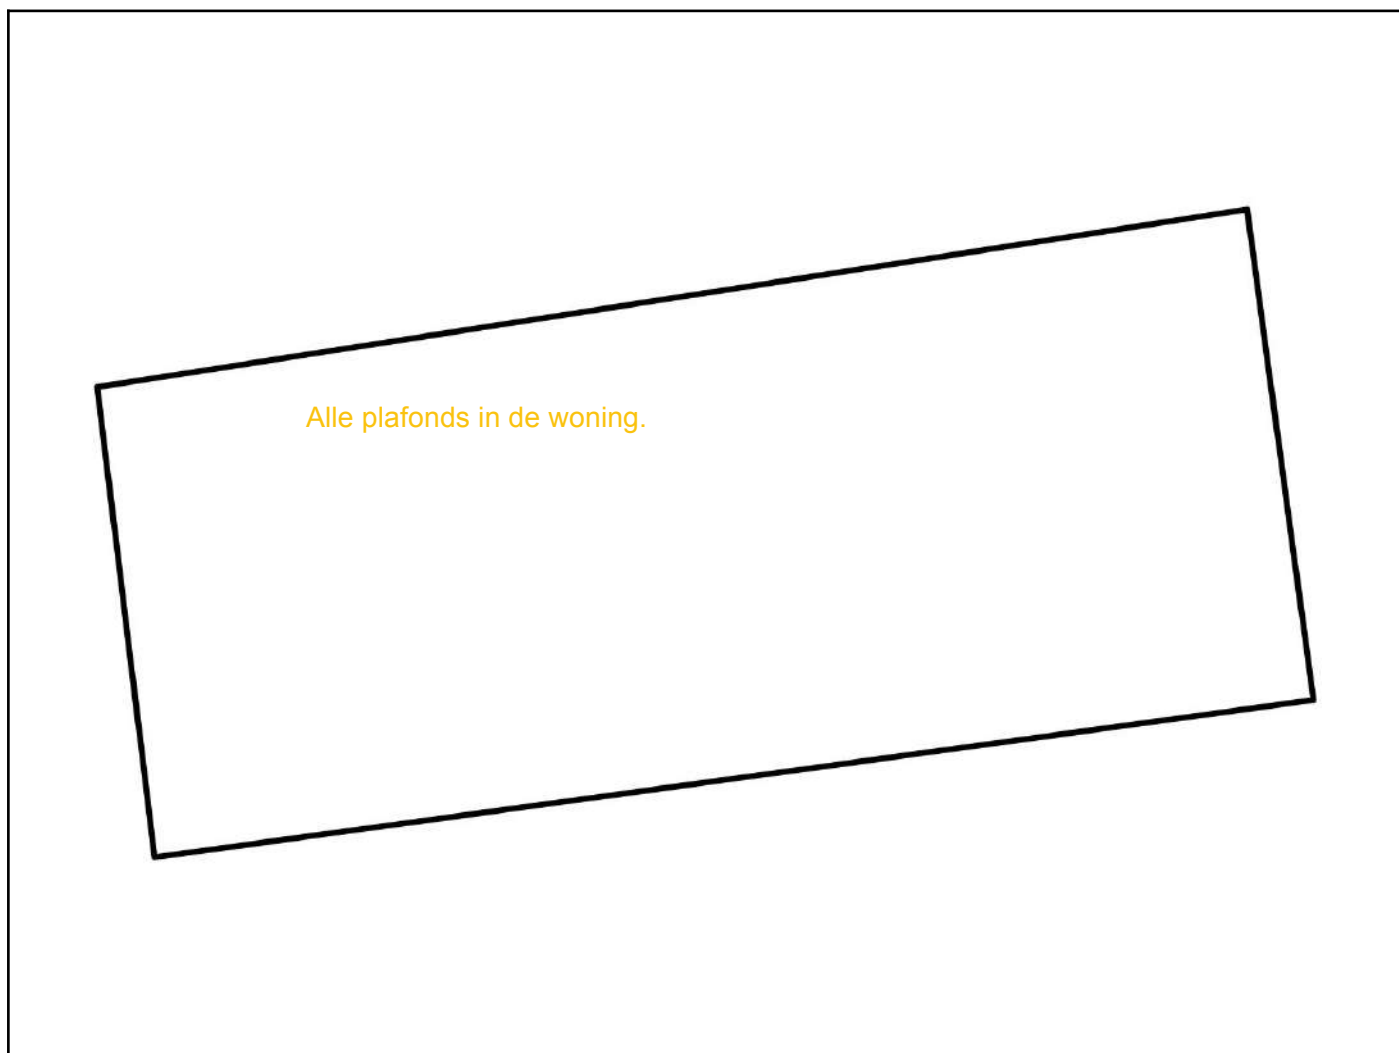
Plan 1.5: Hoofdgebouw plan

Beschrijving	Type	Actie
6. Plafonds uit niet asbestverdacht materiaal	Advies	-

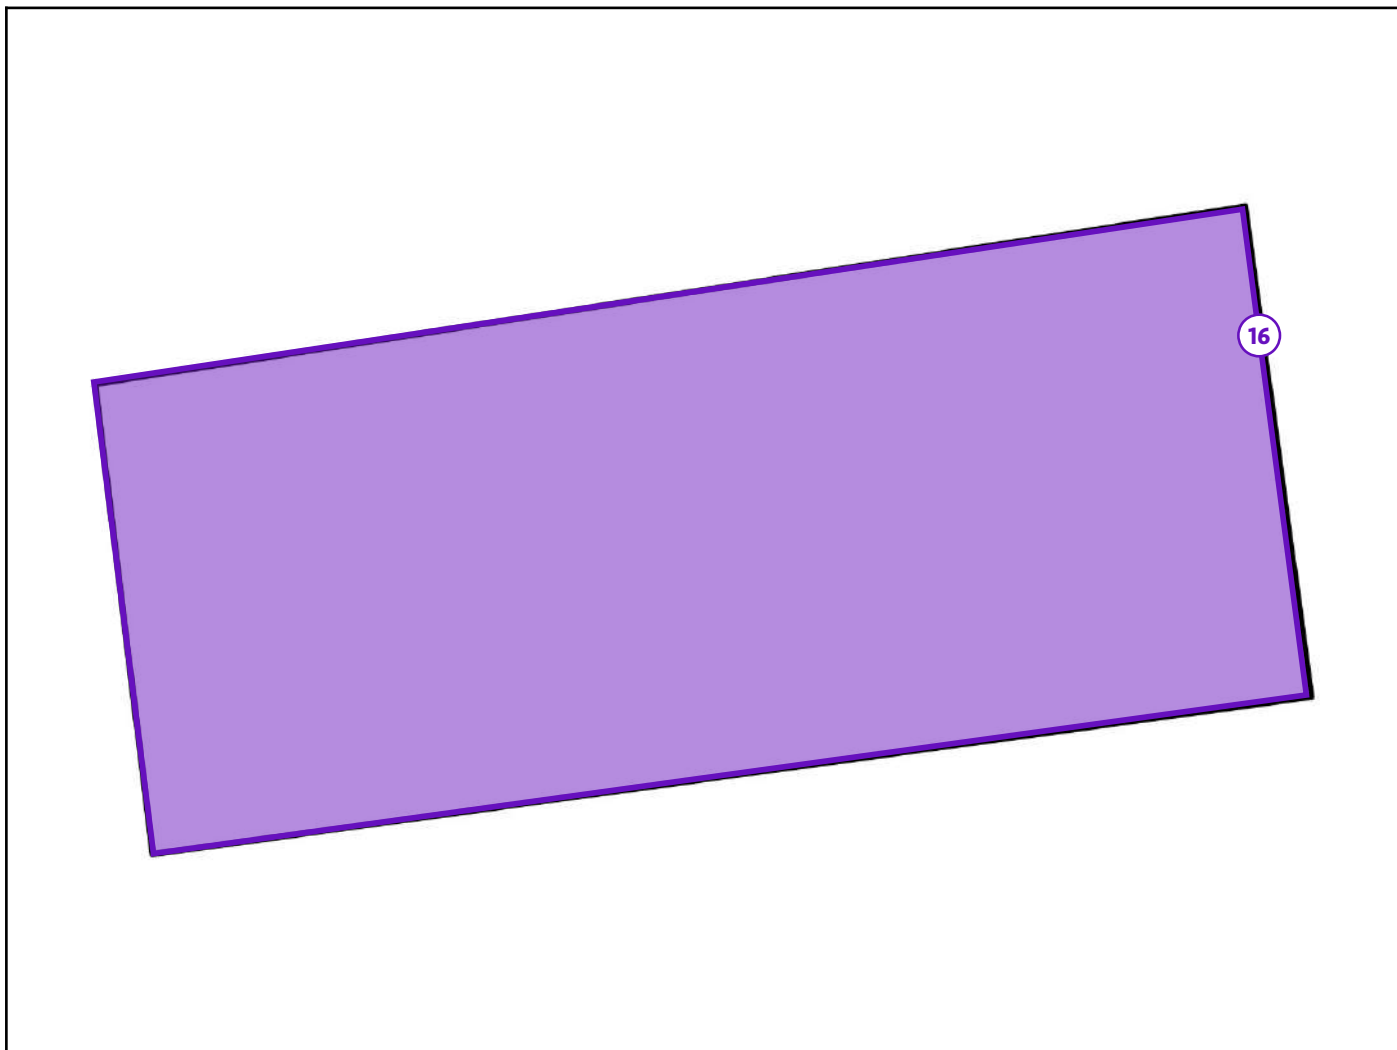
Plan 1.6: Hoofdgebouw plan van het onderdak

Beschrijving	Type	Actie
16. Onderdak van de woning is uit doek	Overige ruimte of materiaal	-

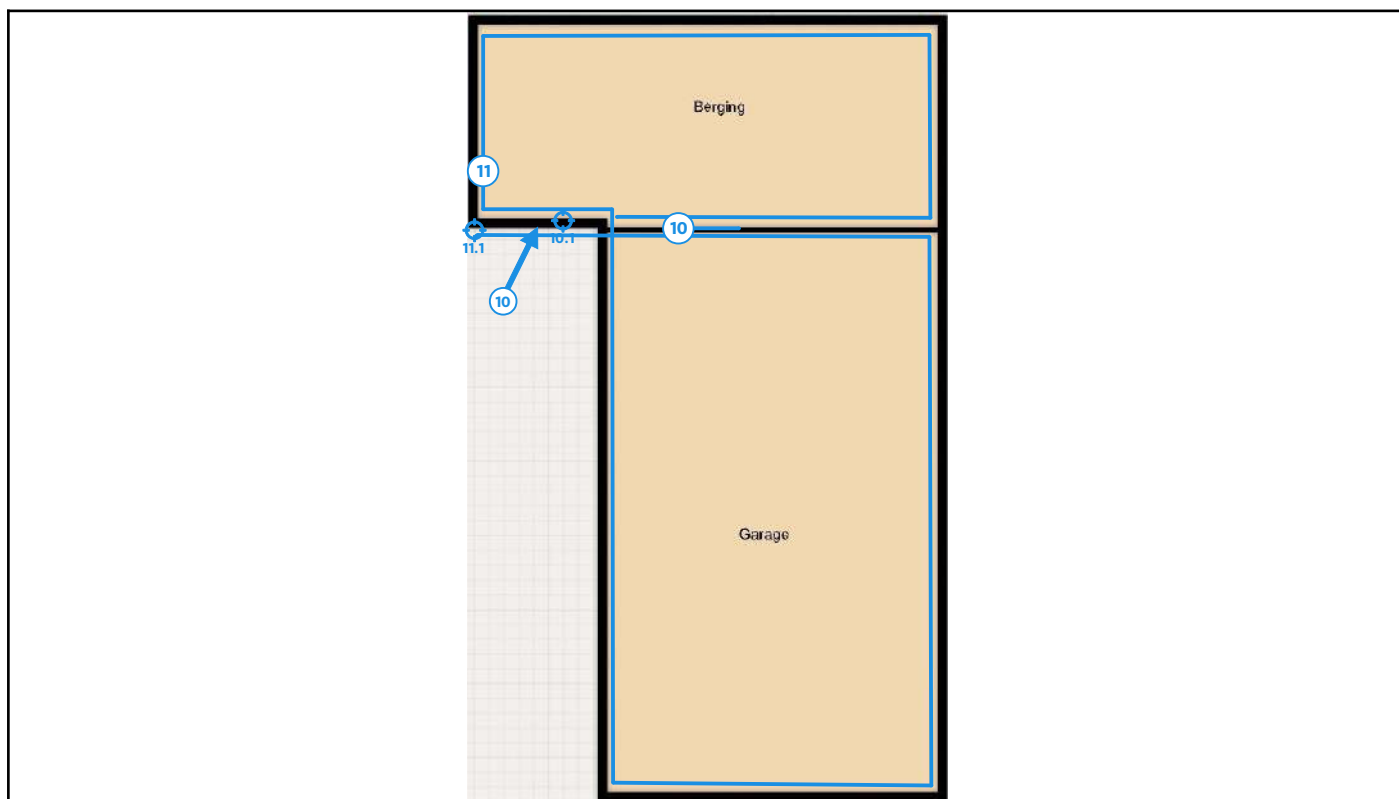
Plan 2.2: Plan garage

Beschrijving	Type	Actie
10. Kit raam en profiel	Geen asbest	-
10.1 Code: Kit raam profiel	Puntmonster	-
11. Smeerlaag	Geen asbest	-
11.1 Code: Smeerlaag	Puntmonster	-

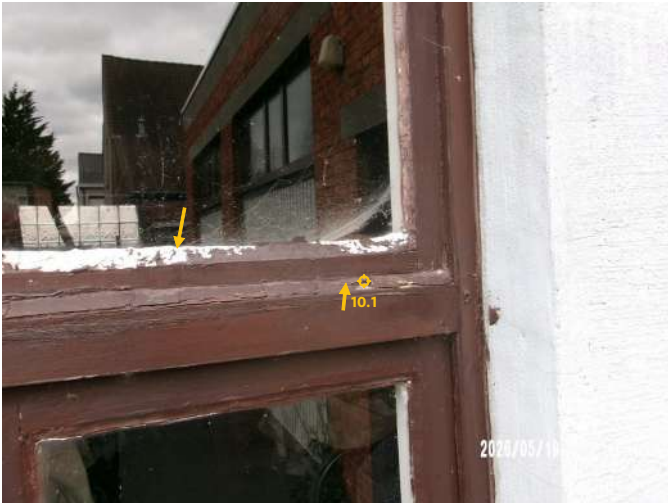
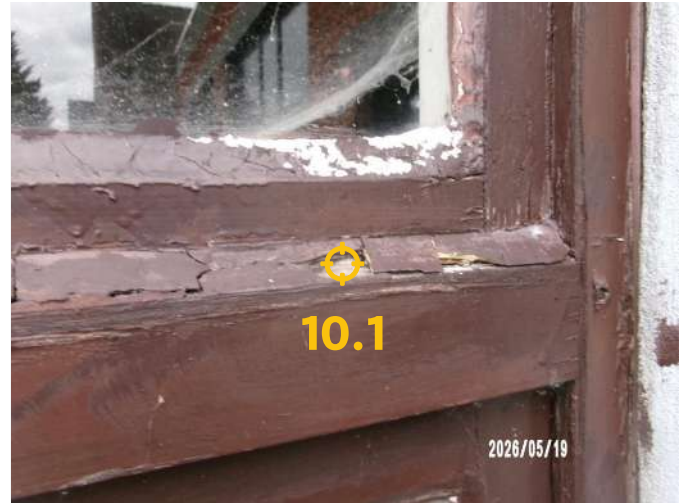
Fiche 10: Kit raam en profiel

Geen asbest

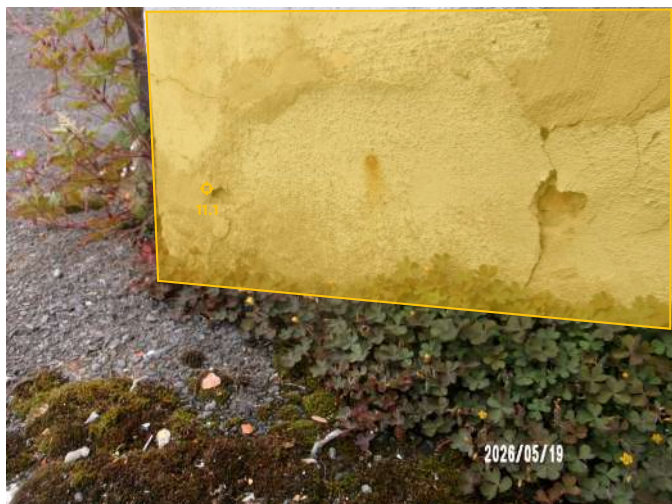
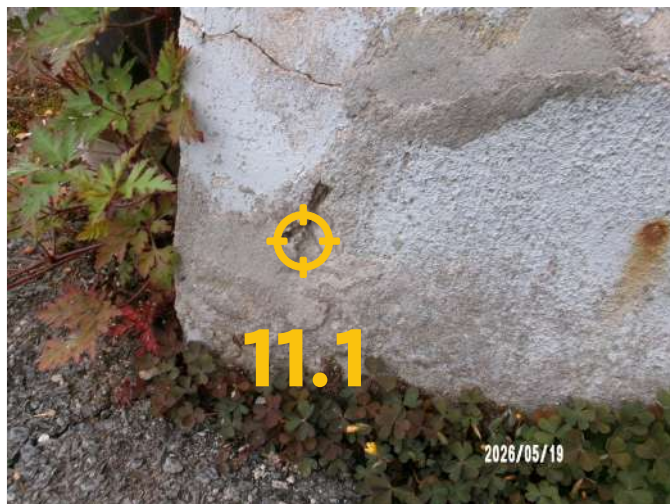
Fiche 11: Smeerlaag

Geen asbest

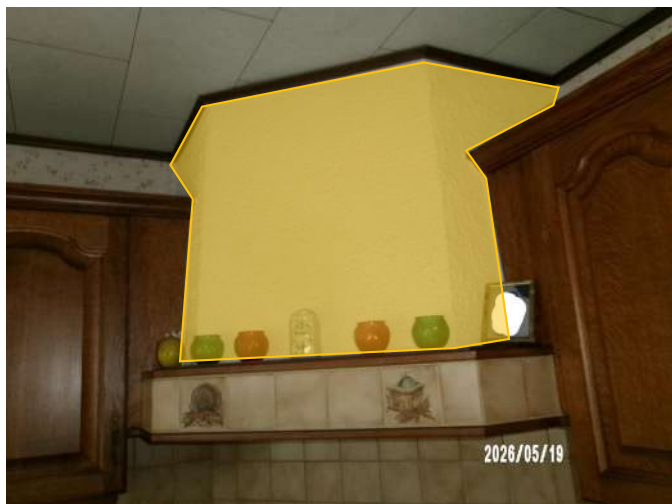
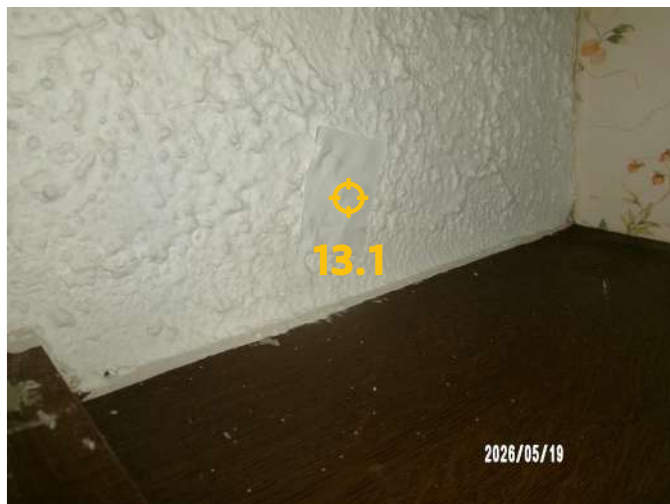
Fiche 13: Crepi schouw

Geen asbest

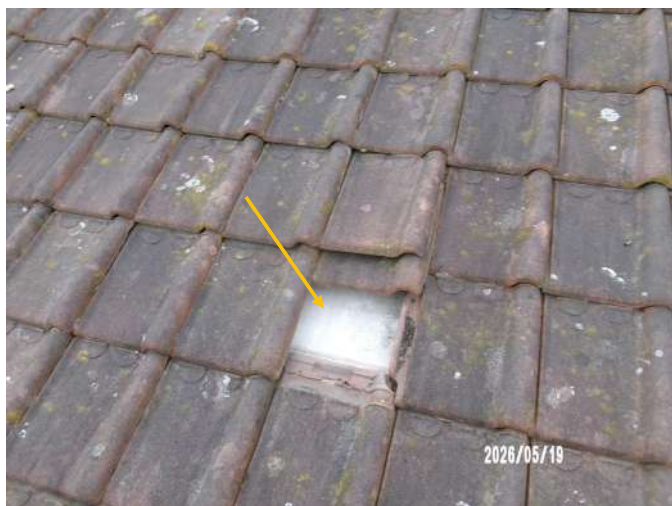
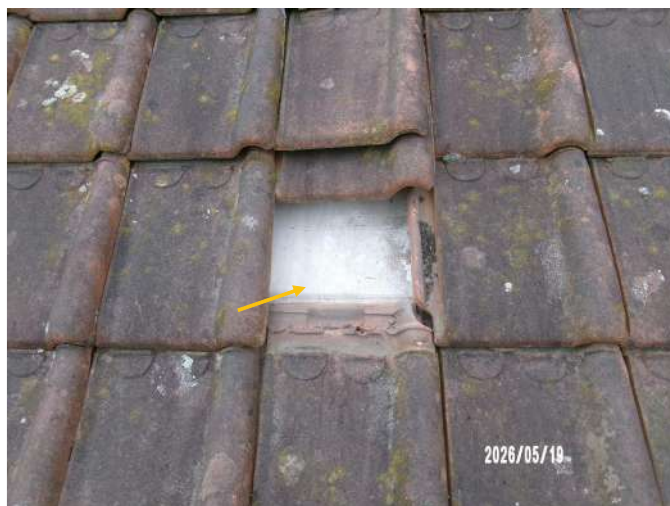
Beschrijving	Notitie	Terug te vinden op plannen
Fiche 15: Rookgaskanaal	-	-
Fiche 16: Onderdak van de woning is uit doek	Een dakpan boven de keuken werd verschoven, het onderdak werd zichtbaar, dit is soepel en gemaakt van gelaagd plastic.	Plan 1.6: Hoofdgebouw plan van het onderdak
Fiche 17: Kit aan de ramen is soepel	De kit aan de voorzijde van de woning is niet asbestverdacht, ze is aangebracht na 2001 en is soepel, cfr de datum in de ramen. Het achterste gedeelte (vanaf de keuken) werd wel bemonsterd, zie elders in dit attest.	-
Fiche 18: Dichtingen stookketel	-	Plan 1.2: Plan GLVL
Fiche 19: Dakpannen	-	-
