# Asbestinventarisat attest

Vermeulenstraat 24, 9160 Lokeren

Attestnummer : 20241229-000096.000

**Niet-asbestveilig**

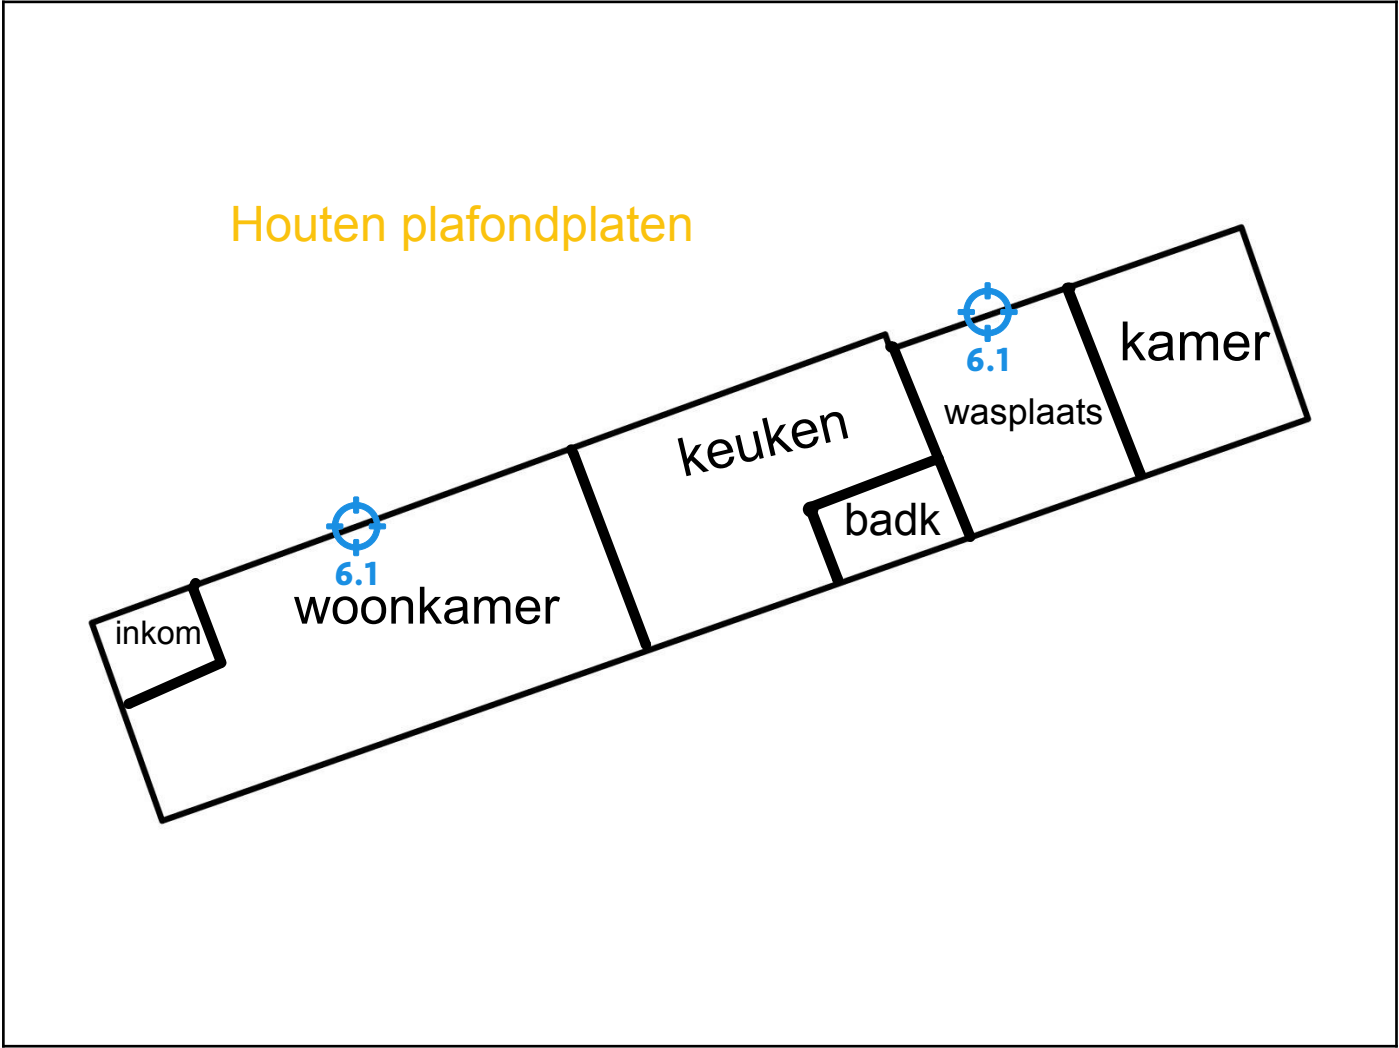
# Plan 1.1: Gelijkvloers

| Beschrijving | Type | Actie |
|---|---|---|
| 6.1 Code: EPCnu-P99-M001 | Mengmonster | - |

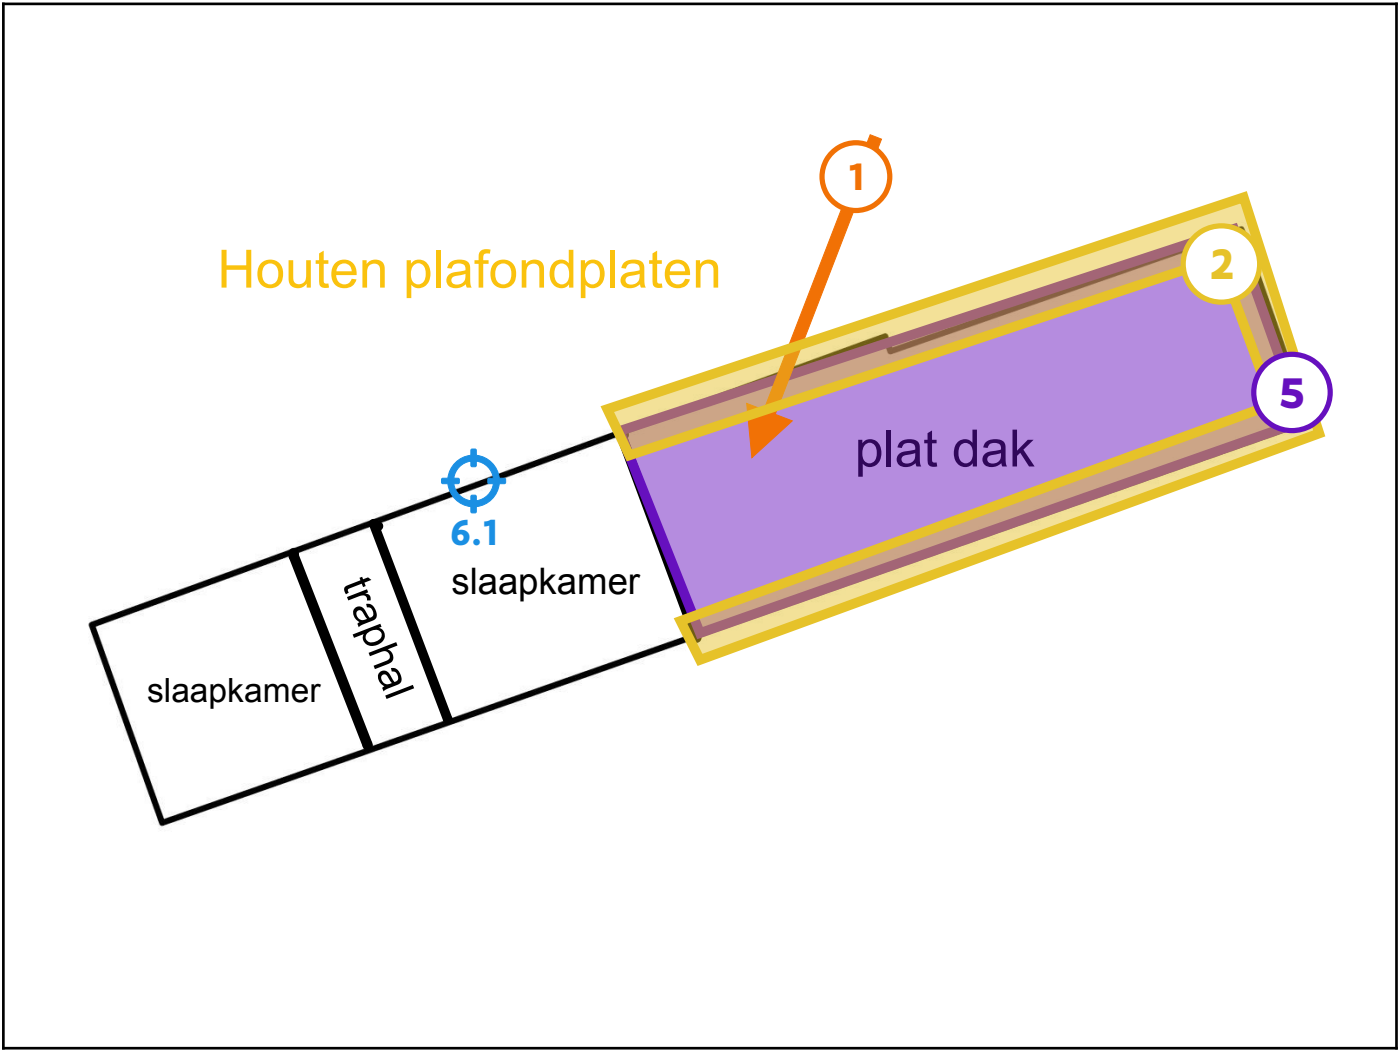
# Plan 1.2: Eerste verdieping

| Beschrijving | Type | Actie |
|---|---|---|
| 6.1 Code: EPCnu-P99-M001 | Mengmonster | - |

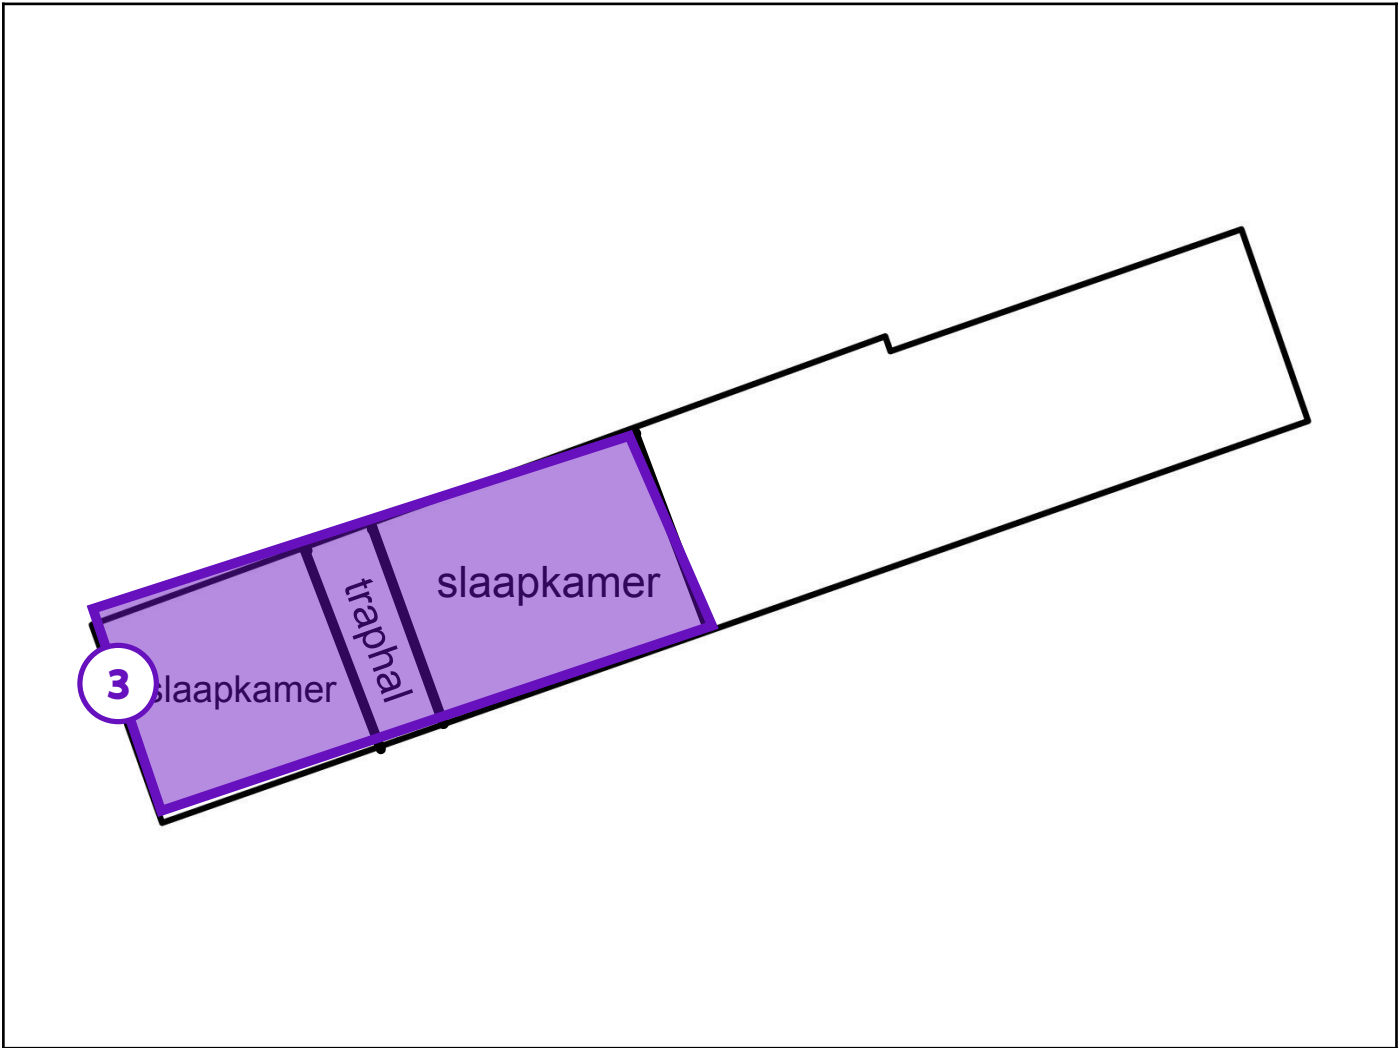
### Plan 1.3: Tweede verdieping

| Beschrijving | Type | Actie |
|---|---|---|
| 3. Onderdakplaten niet vast te stellen | Beperking | - |
