Asbestinventarisatetest

Sulferbergstraat 71, 8954 Heuvelland

Attestnummer : 20241207-000100.000

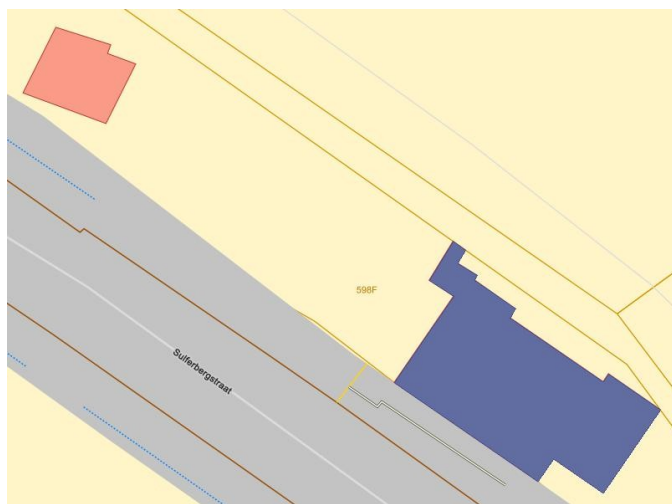
Zone 1: Hoofdgebouw

- 5 Asbestmaterialen**
- 0 Beperkingen
- 0 Uitsluitingen
- 0 Roerende goederen
- 0 Puin, steenslag, (water)bodem
- 0 Adviezen
- 2 Geen asbest**

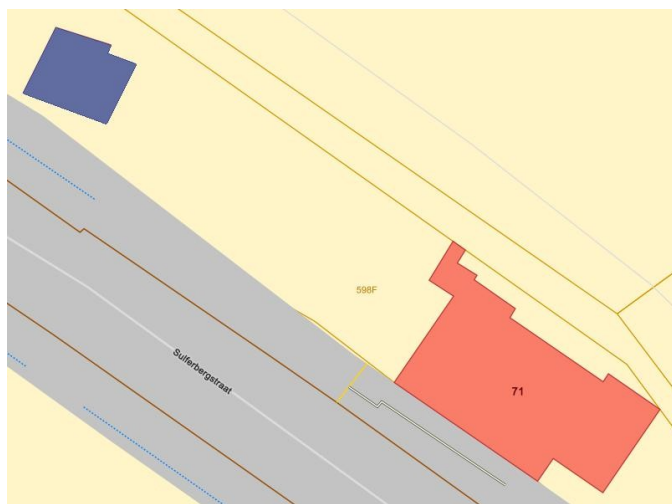
Zone 2: Bijgebouw

- 0 Asbestmaterialen
- 0 Beperkingen
- 1 Uitsluiting**
- 0 Roerende goederen
- 0 Puin, steenslag, (water)bodem
- 0 Adviezen
- 0 Geen asbest

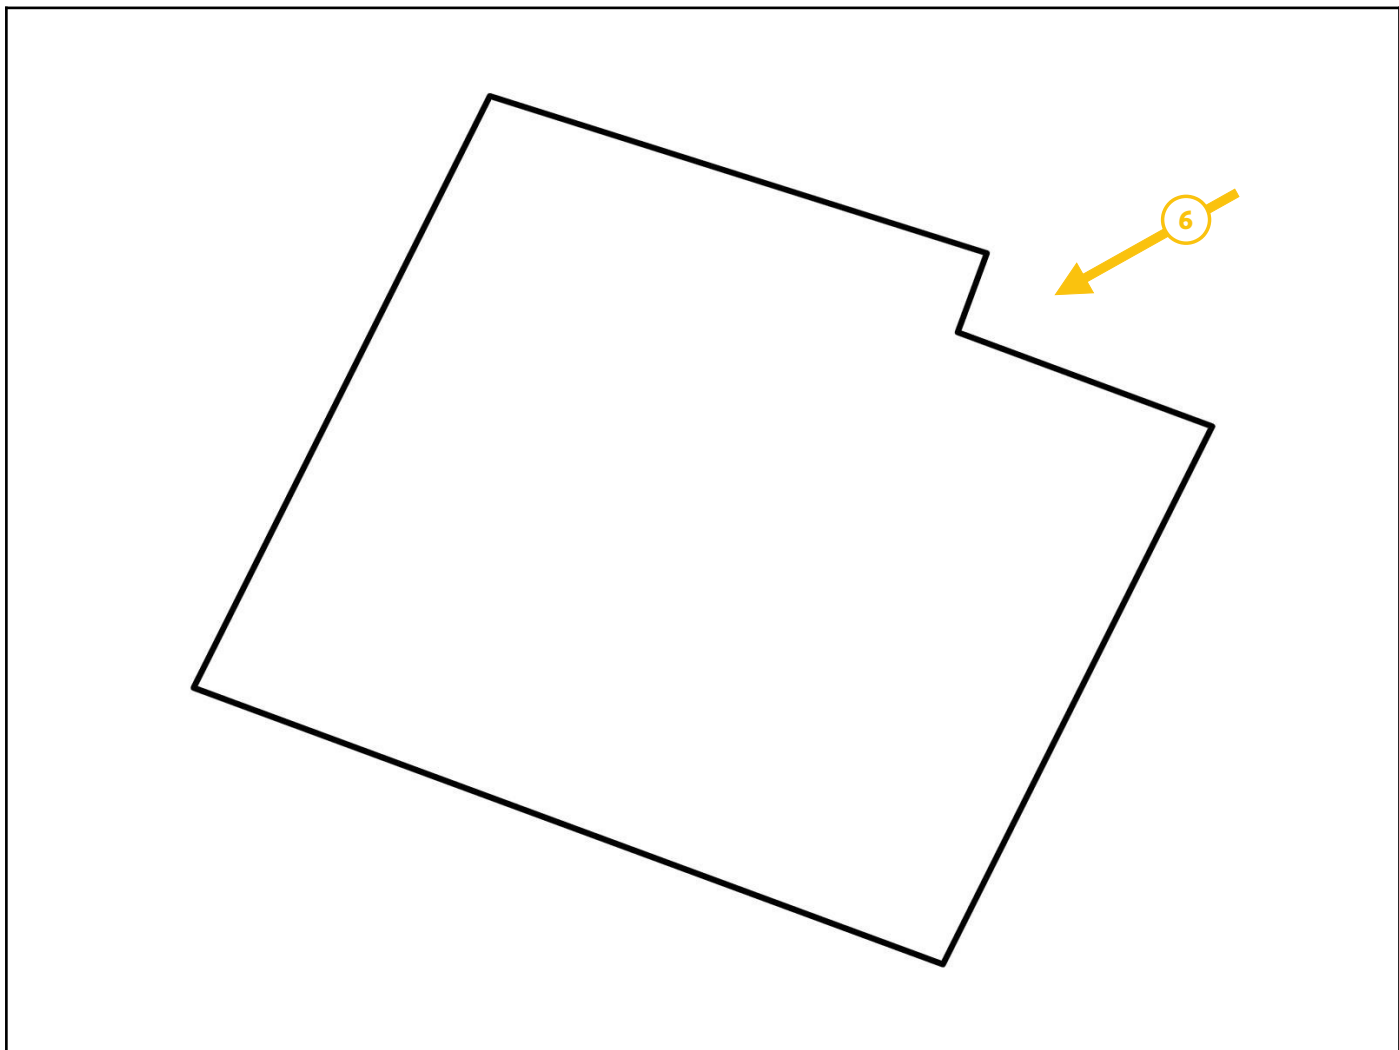
Plan 2.1: Bijgebouw plan

Beschrijving	Type	Actie
6. tuinhuis	Uitsluiting	-
