# Asbestinventarisatetest

Wijtschatestraat 77, 8953 Heuvelland

Attestnummer : 20241220-000378.000

Uitgegeven op : 20.12.2024

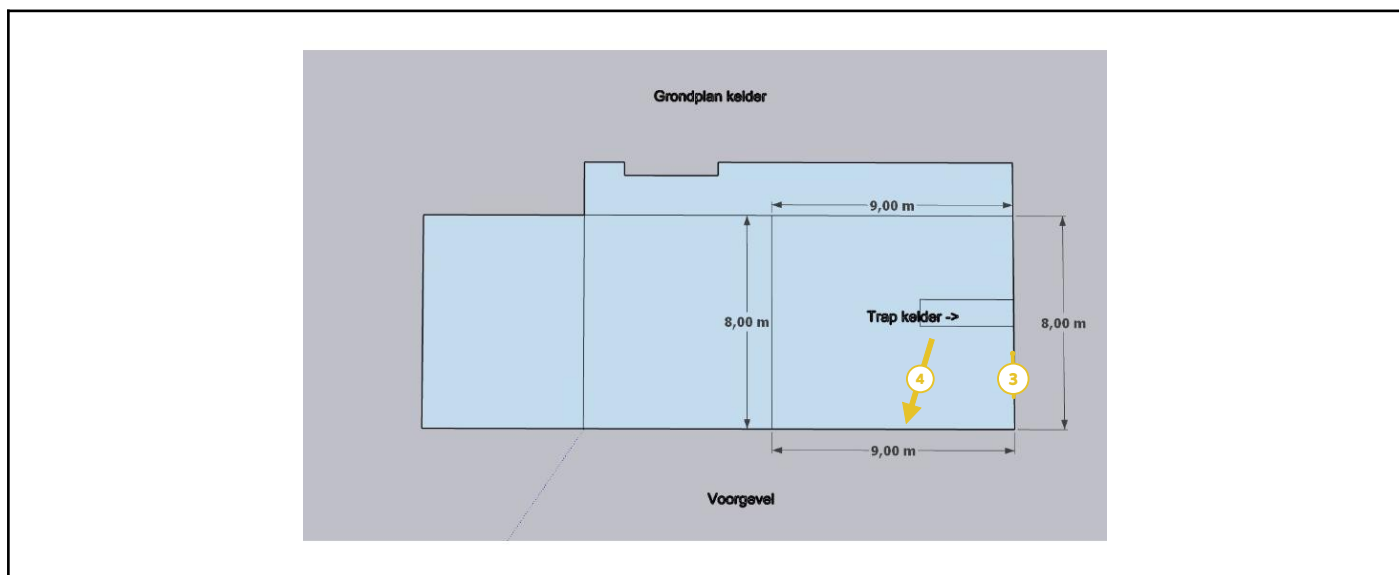
## Plan 1.1: Grondplan kelder

Beschrijving	Type	Actie
3. Mastiek glas-raamaansluiting kelder	Asbestmateriaal	Zorgvuldig beheren
4. Electro in bakeliet	Asbestmateriaal	Zorgvuldig beheren

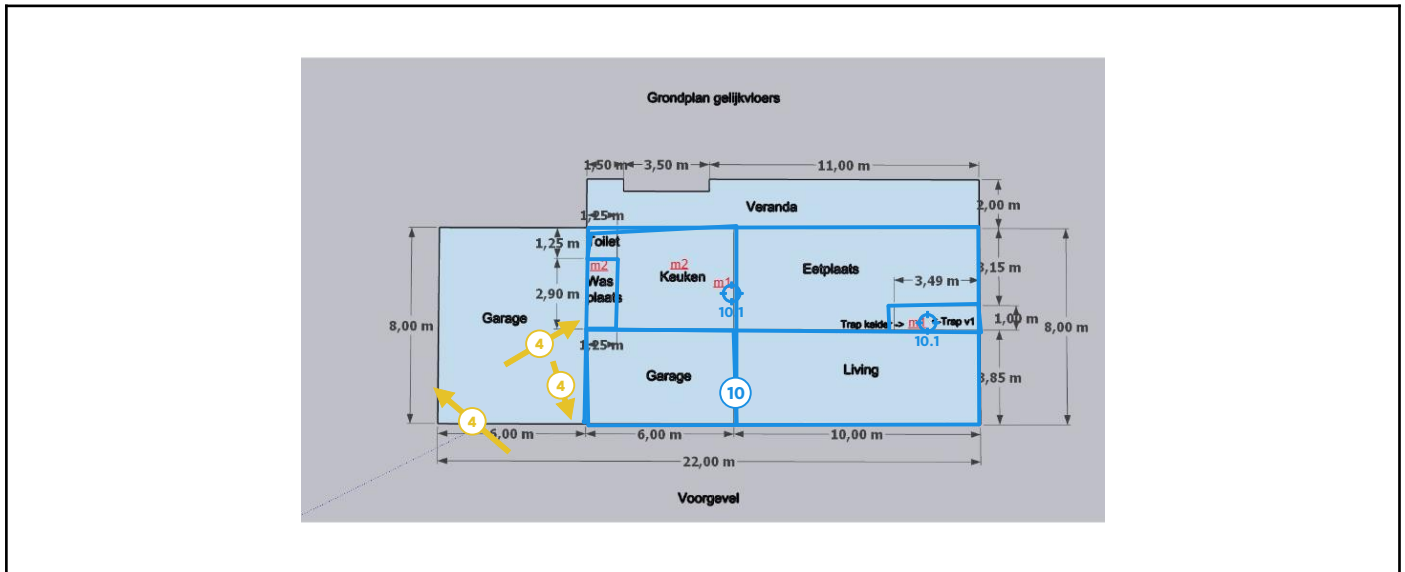
## Plan 1.2: Grondplan gelijkvloers

Beschrijving	Type	Actie
4. Electro in bakeliet	Asbestmateriaal	Zorgvuldig beheren
10. Pleisterwerk muren	Geen asbest	-
10.1 Code: M1	Mengmonster	-

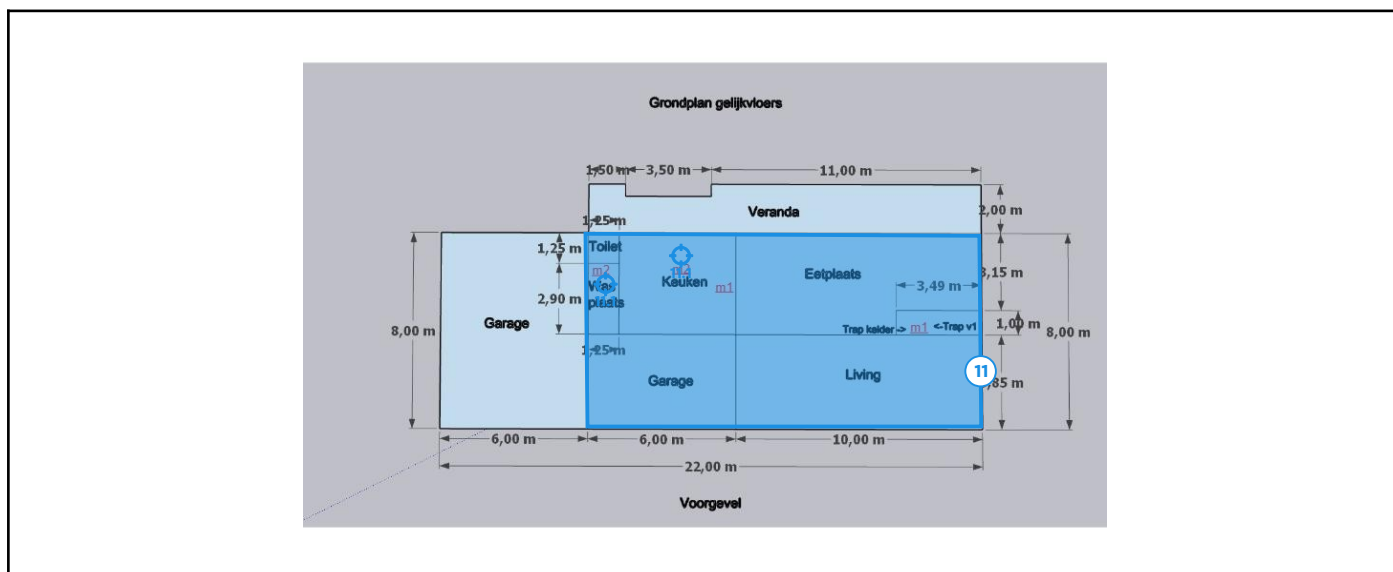
## Plan 1.3: Grondplan gelijkvloers

Beschrijving	Type	Actie
11. Pleisterwerk plafond	Geen asbest	-
11.1 Code: M2	Mengmonster	-

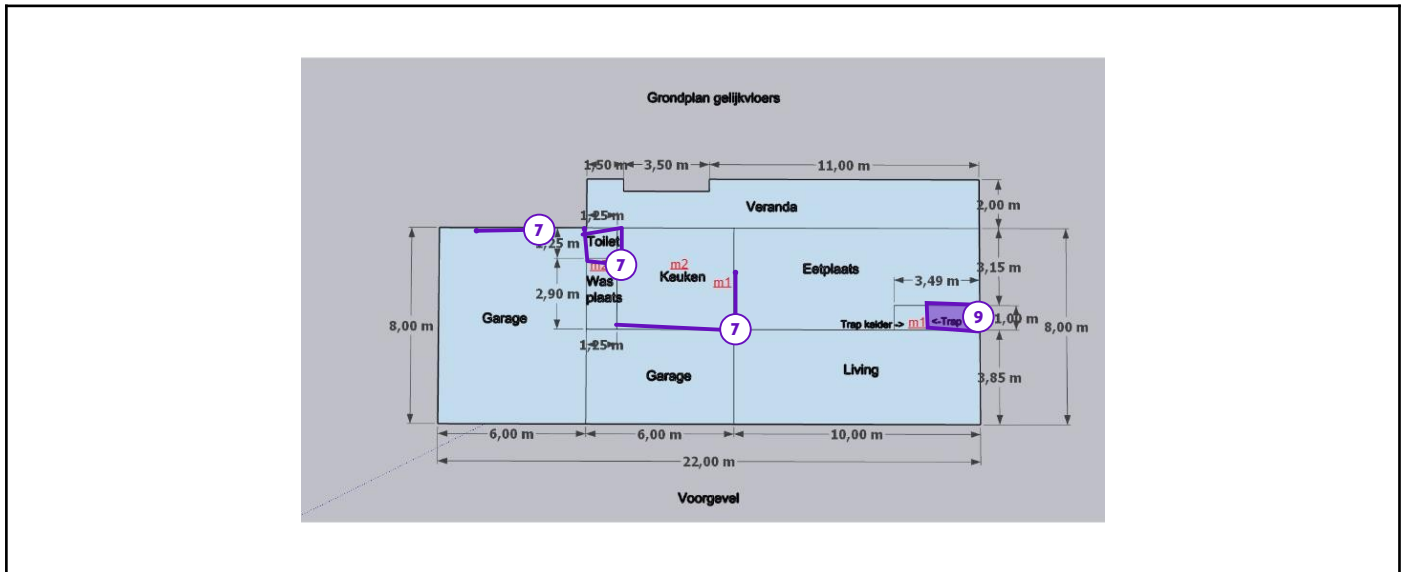
## Plan 1.4: Grondplan gelijkvloers

Beschrijving	Type	Actie
7. Tegellijm toilet, badkamer, keuken en lavabo in garage	Advies	-
9. Vloerzeil op trap verdieping 1	Advies	-

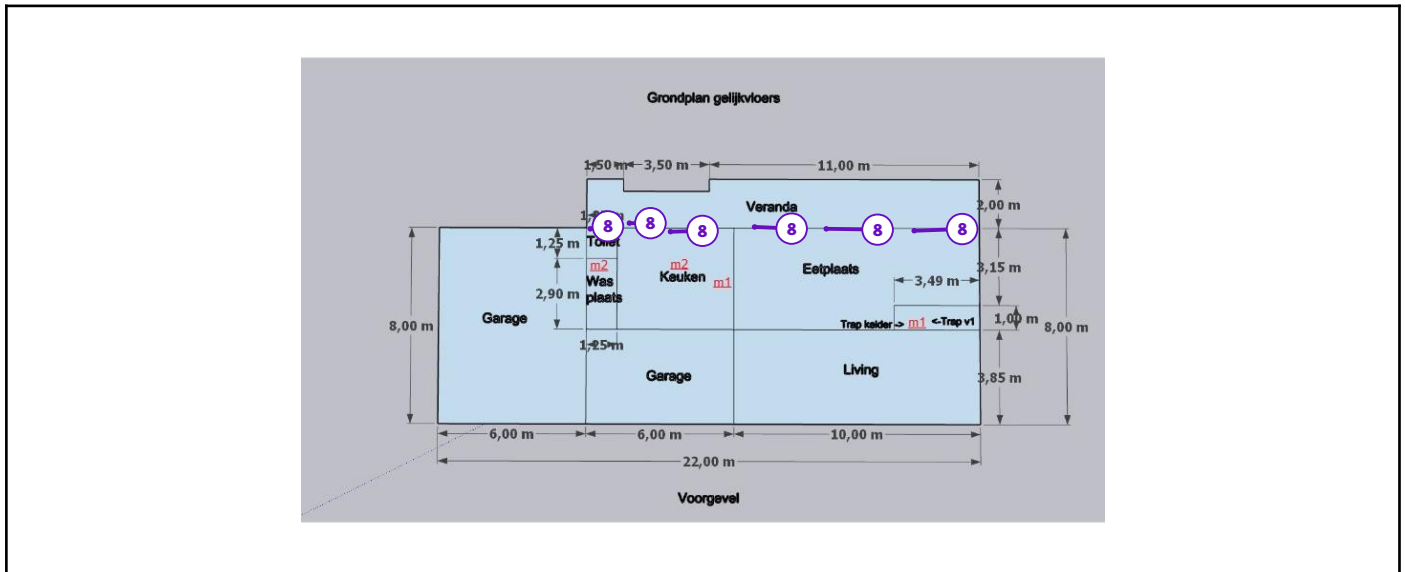
## Plan 1.5: Grondplan gelijkvloers

Beschrijving	Type	Actie
8. Mastiek raam - muuraansluiting	Advies	-

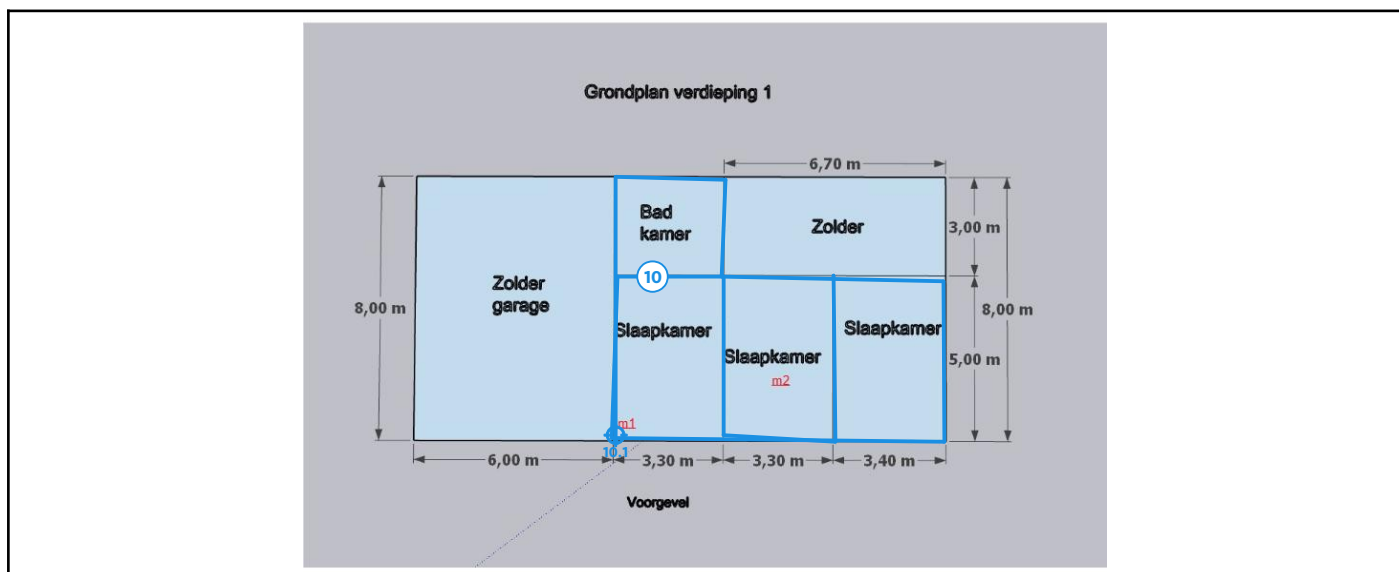
## Plan 1.6: Grondplan verdieping 1

Beschrijving	Type	Actie
10. Pleisterwerk muren	Geen asbest	-
10.1 Code: M1	Mengmonster	-

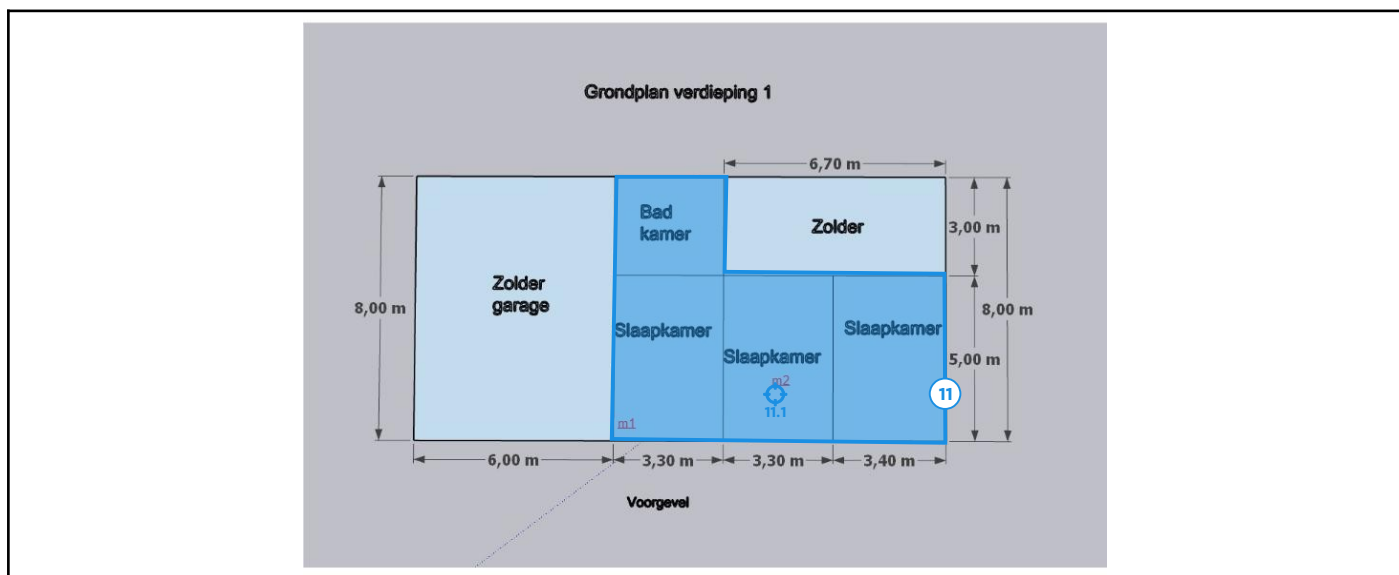
## Plan 1.7: Grondplan verdieping 1

Beschrijving	Type	Actie
11. Pleisterwerk plafond	Geen asbest	-
11.1 Code: M2	Mengmonster	-

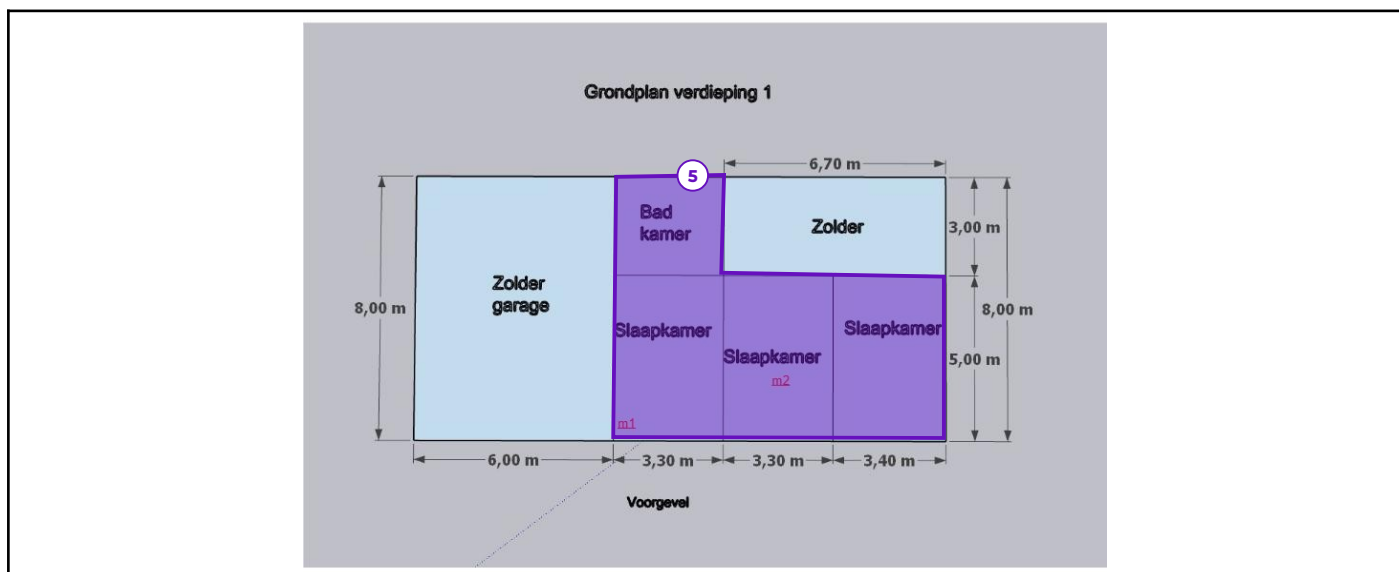
## Plan 1.8: Grondplan verdieping 1

Beschrijving	Type	Actie
5. Vloerzeil op verdieping 1	Advies	-

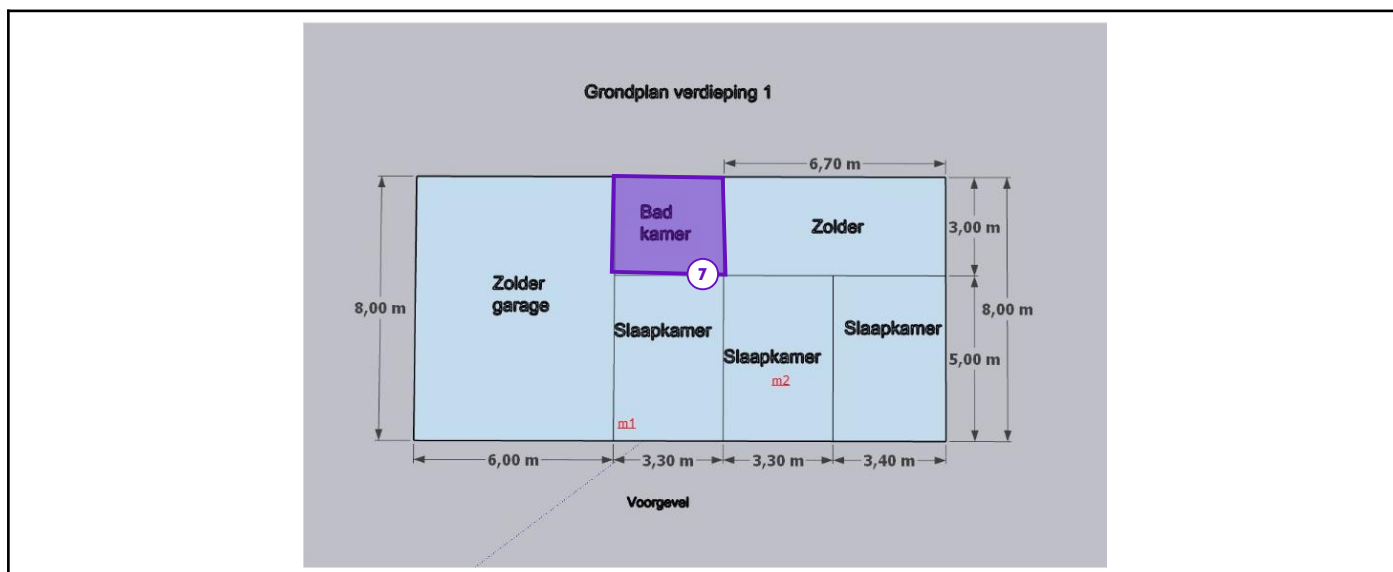
## Plan 1.9: Grondplan verdieping 1

Beschrijving	Type	Actie
7. Tegelijk toilet, badkamer, keuken en lavabo in garage	Advies	-

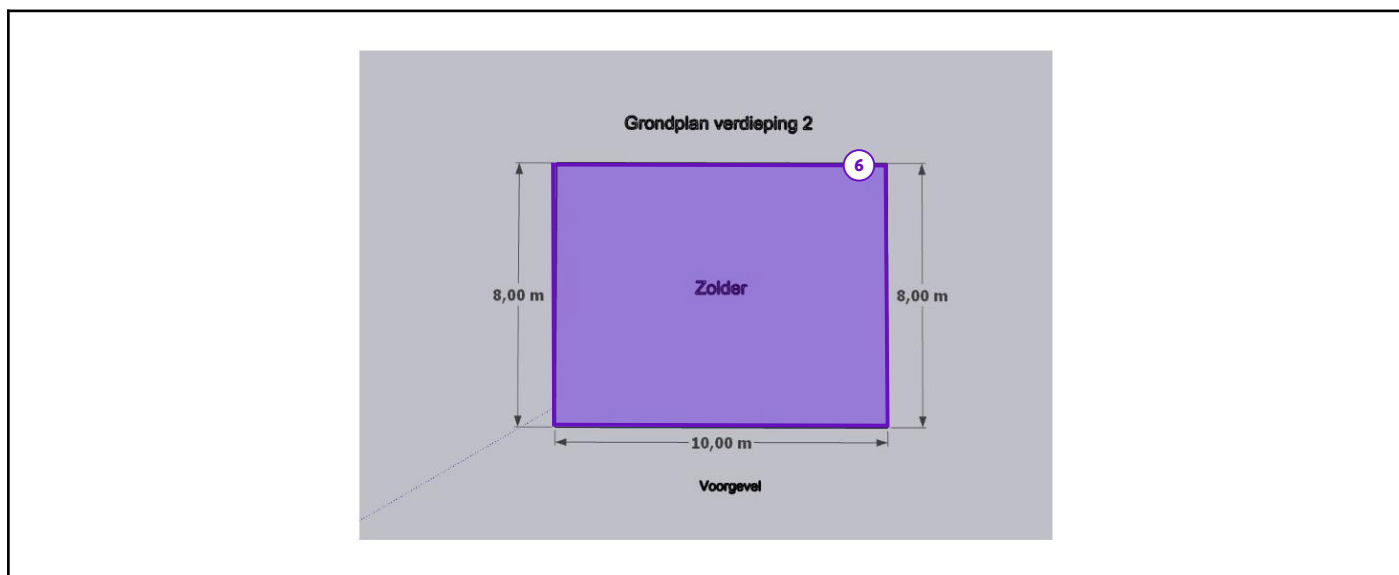
## Plan 1.11: Grondplan verdieping 2

Beschrijving	Type	Actie
6. Vloerzeil op verdieping 2	Advies	-

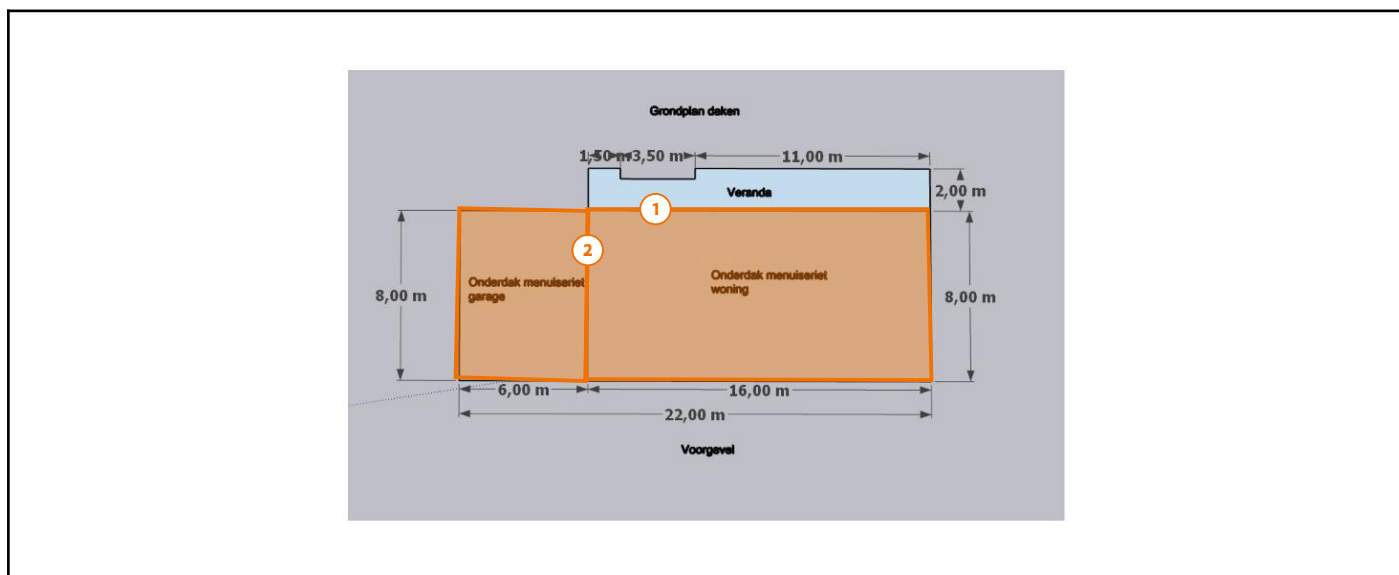
## Plan 1.12: Grondplan daken

Beschrijving	Type	Actie
1. Onderdak menuiserie woning	Asbestmateriaal	Maatregelen nemen
2. Onderdak menuiserie garage	Asbestmateriaal	Maatregelen nemen
