Asbestinventarisatetest

de Smet de Naeyerlaan 30/0102, 8420 De Haan

Attestnummer : 20240713-000104.000

Uitgegeven op : 13.07.2024

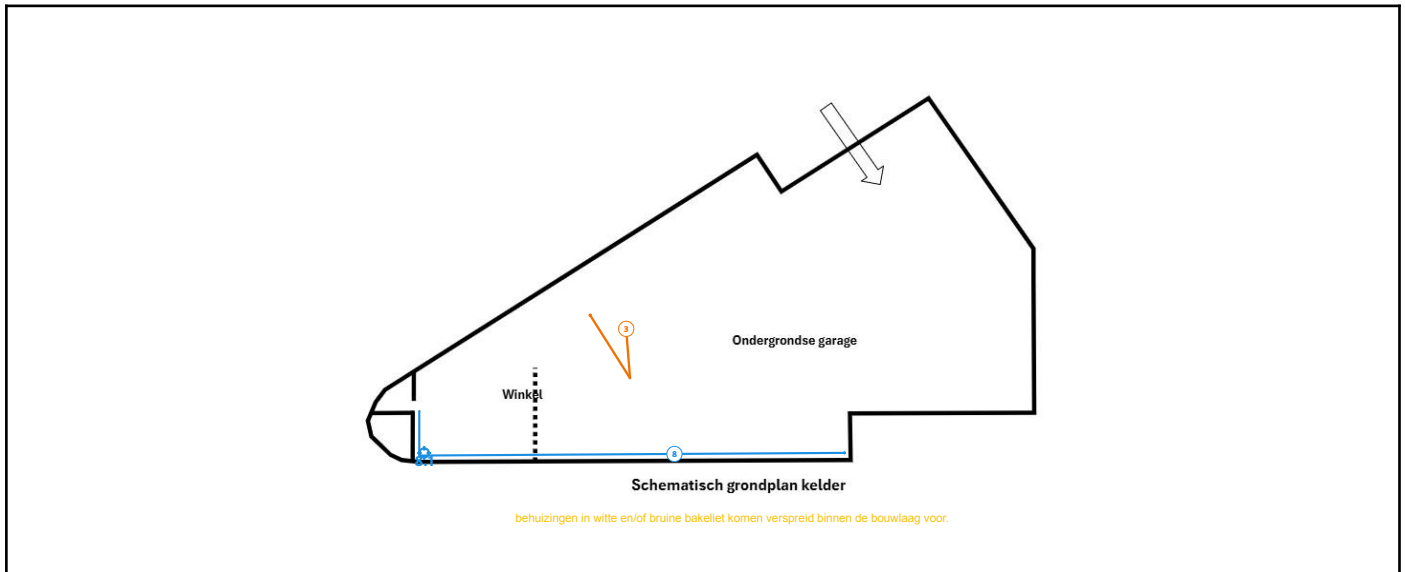
Plan 1.1: Schematisch grondplan kelder

Beschrijving	Type	Actie
1. alle bouwlagen - verspreid: behuizingen in witte en/of bruine bakeliet	Asbestmateriaal	Verwijderen
3. kelder: afvoeren in asbestcement	Asbestmateriaal	Verwijderen
8. kelder: isolatie elektrische leidingen	Geen asbest	-
8.1 Code: 24-118628 - ASB001-30	Puntmonster	-

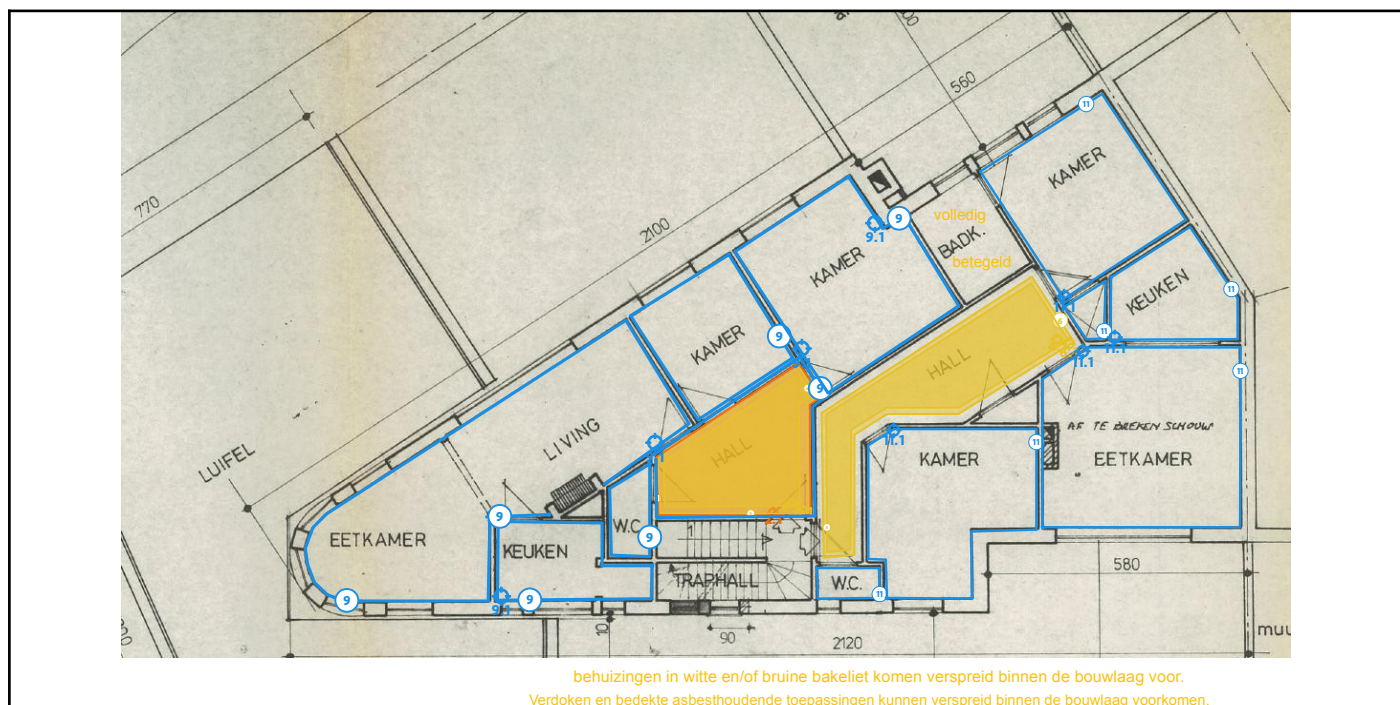
Plan 1.3: Grondplan 1e verdieping

Beschrijving	Type	Actie
1. alle bouwlagen - verspreid: behuizingen in witte en/of bruine bakeliet	Asbestmateriaal	Verwijderen
2. appartement 01.02 - inkom: kamerbreed vinyl met tegelmotief	Asbestmateriaal	Verwijderen
2.1 Code: 24-118633 - ASB006-30	Puntmonster	-
4. appartement - gang: asbesthoudende vinyltegels onder vinyl	Asbestmateriaal	Zorgvuldig beheren
4.1 Code: 24-118636 - ASB009-30	Puntmonster	-
5. appartement 01.02 - inkom: vinyltegels onder kamerbreed vinyl	Asbestmateriaal	Zorgvuldig beheren
5.1 Code: 24-118634 - ASB007-30	Puntmonster	-
6. appartement - inkom en gang: zwarte vinyltegellijm	Asbestmateriaal	Zorgvuldig beheren
6.1 Code: 24-118635 - ASB008-30	Puntmonster	-
