Asbestinventarisatetest

Koningin Elisabethlaan 8, 9820 Merelbeke

Attestnummer : 20240116-000370.000

Uitgegeven op : 16.01.2024

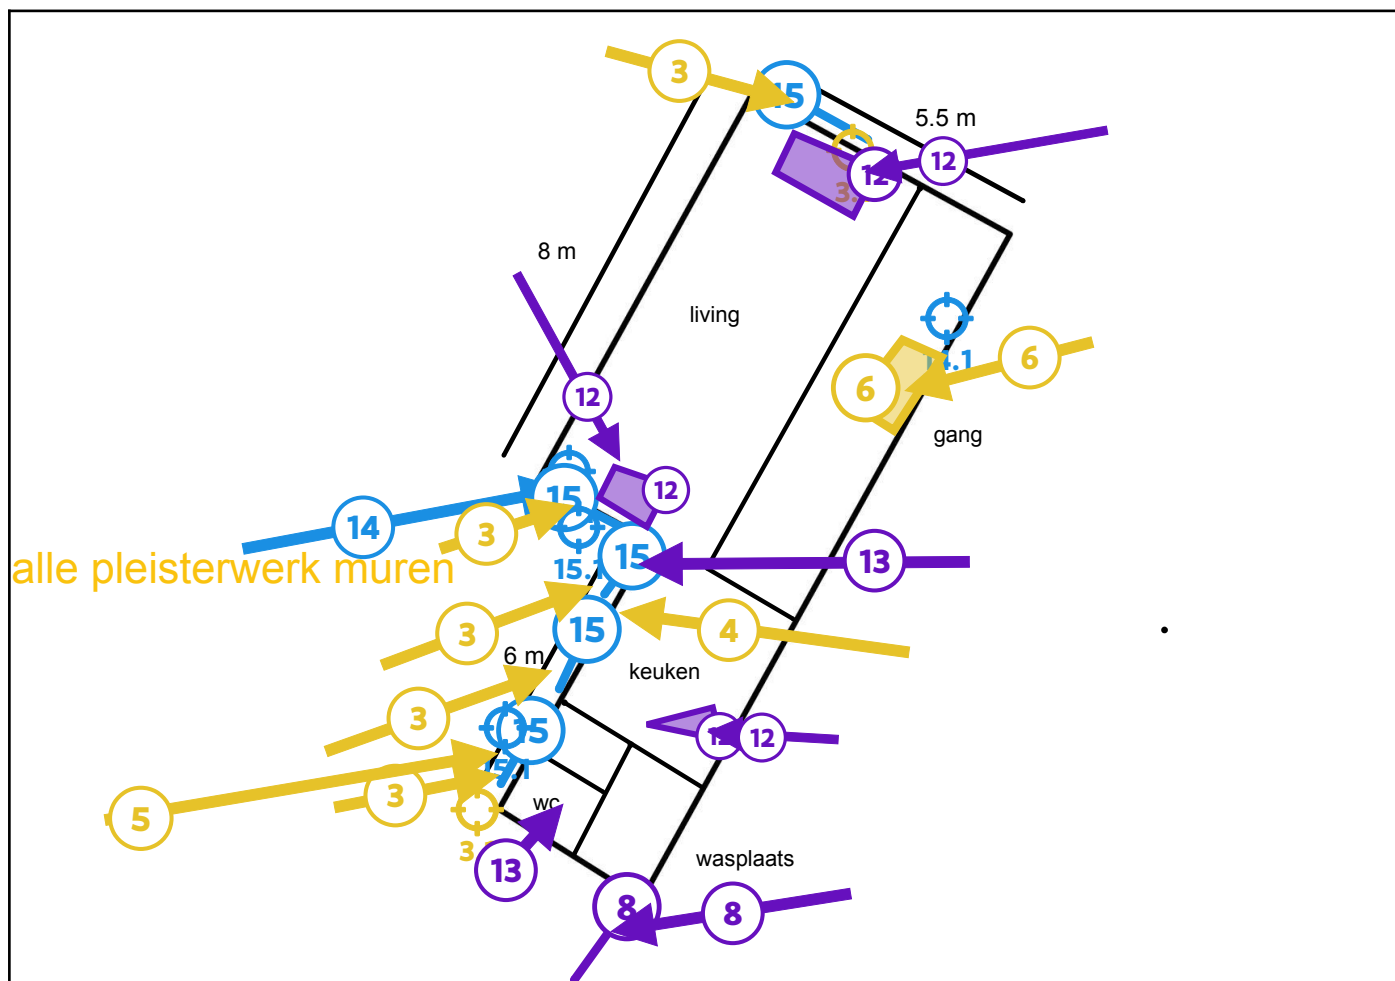
Plan 1.1: Hoofdgebouw gelijkvloers

Beschrijving	Type	Actie
3. mastiek ramen buitenkant	Asbestmateriaal	Zorgvuldig beheren
3.1 Code: 8/04	Mengmonster	-
4. geluidslap onder gootsteen	Asbestmateriaal	Zorgvuldig beheren
5. paneel achterdeur	Asbestmateriaal	Zorgvuldig beheren
6. bakelieten hoofdzekeringskast	Asbestmateriaal	Zorgvuldig beheren
8. crepi muur achteraan	Advies	-
12. accumulatoren	Advies	-

13. tegellijm muurtegels keuken en toilet	Advies	-
14. pleisterwerk alle muren behalve betegeld	Geen asbest	-
14.1 Code: 8/01	Mengmonster	-
15. mastiek ramen binnenkant	Geen asbest	-
15.1 Code: 8/03	Mengmonster	-

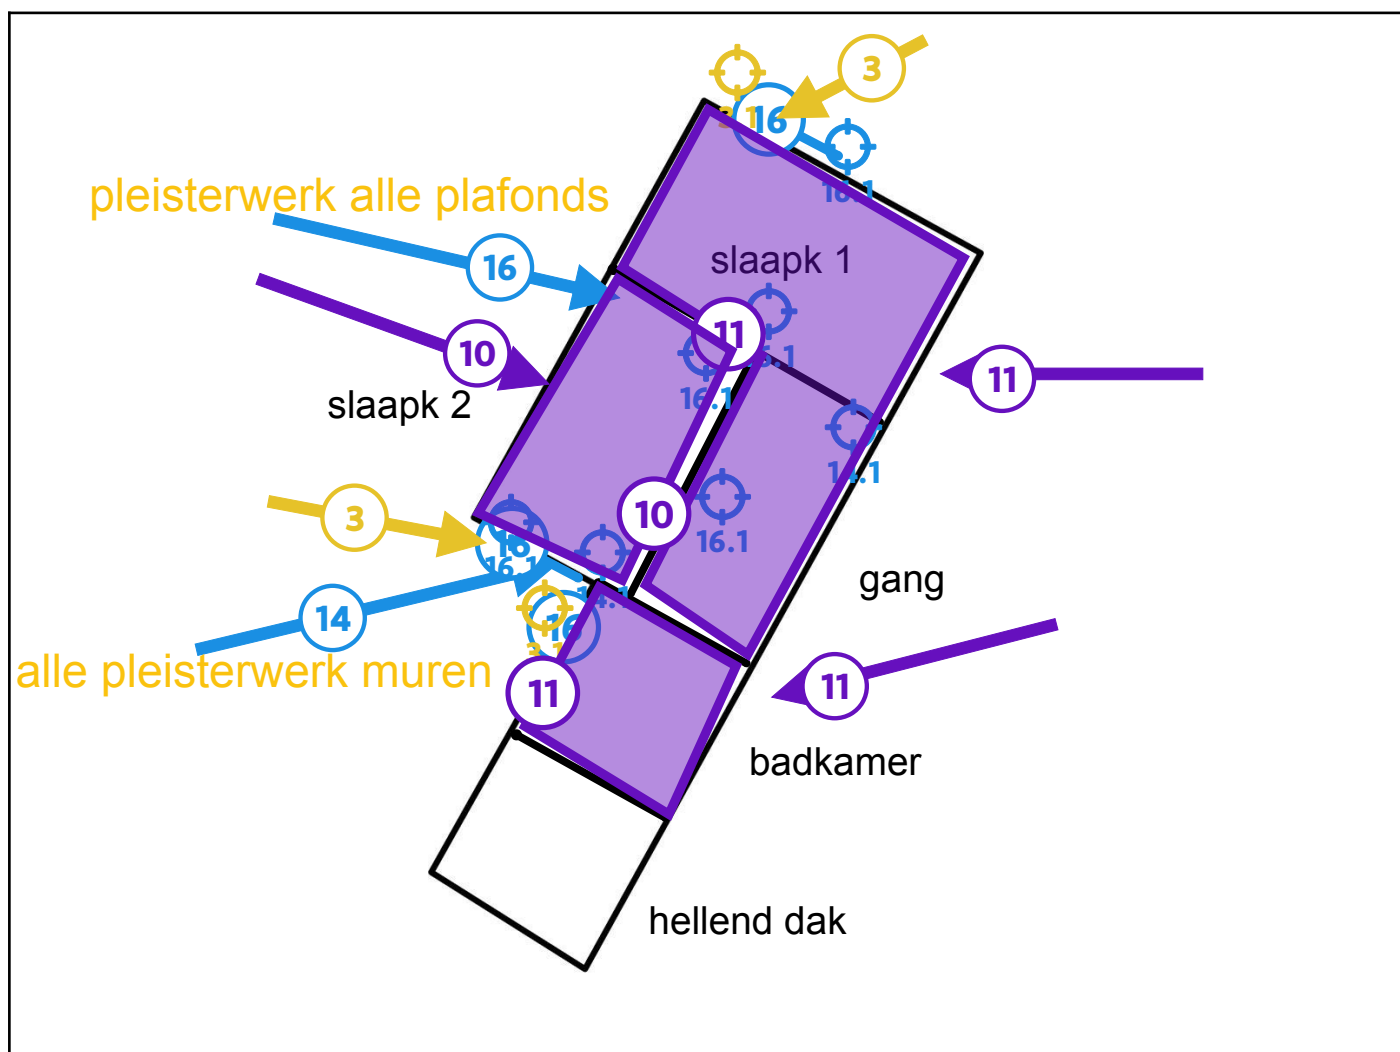
Plan 1.2: Hoofdgebouw 1e V

Beschrijving	Type	Actie
3. mastiek ramen buitenkant	Asbestmateriaal	Zorgvuldig beheren
3.1 Code: 8/04	Mengmonster	-
10. linoleum achterste slaapkamer 2	Advies	-
11. vloerbekleding 1e verdiep	Advies	-
14. pleisterwerk alle muren behalve betegeld	Geen asbest	-
14.1 Code: 8/01	Mengmonster	-
16. pleisterwerk plafonds 1e V	Geen asbest	-

16.1 Code: 8/02	Mengmonster	-
-----------------	-------------	---

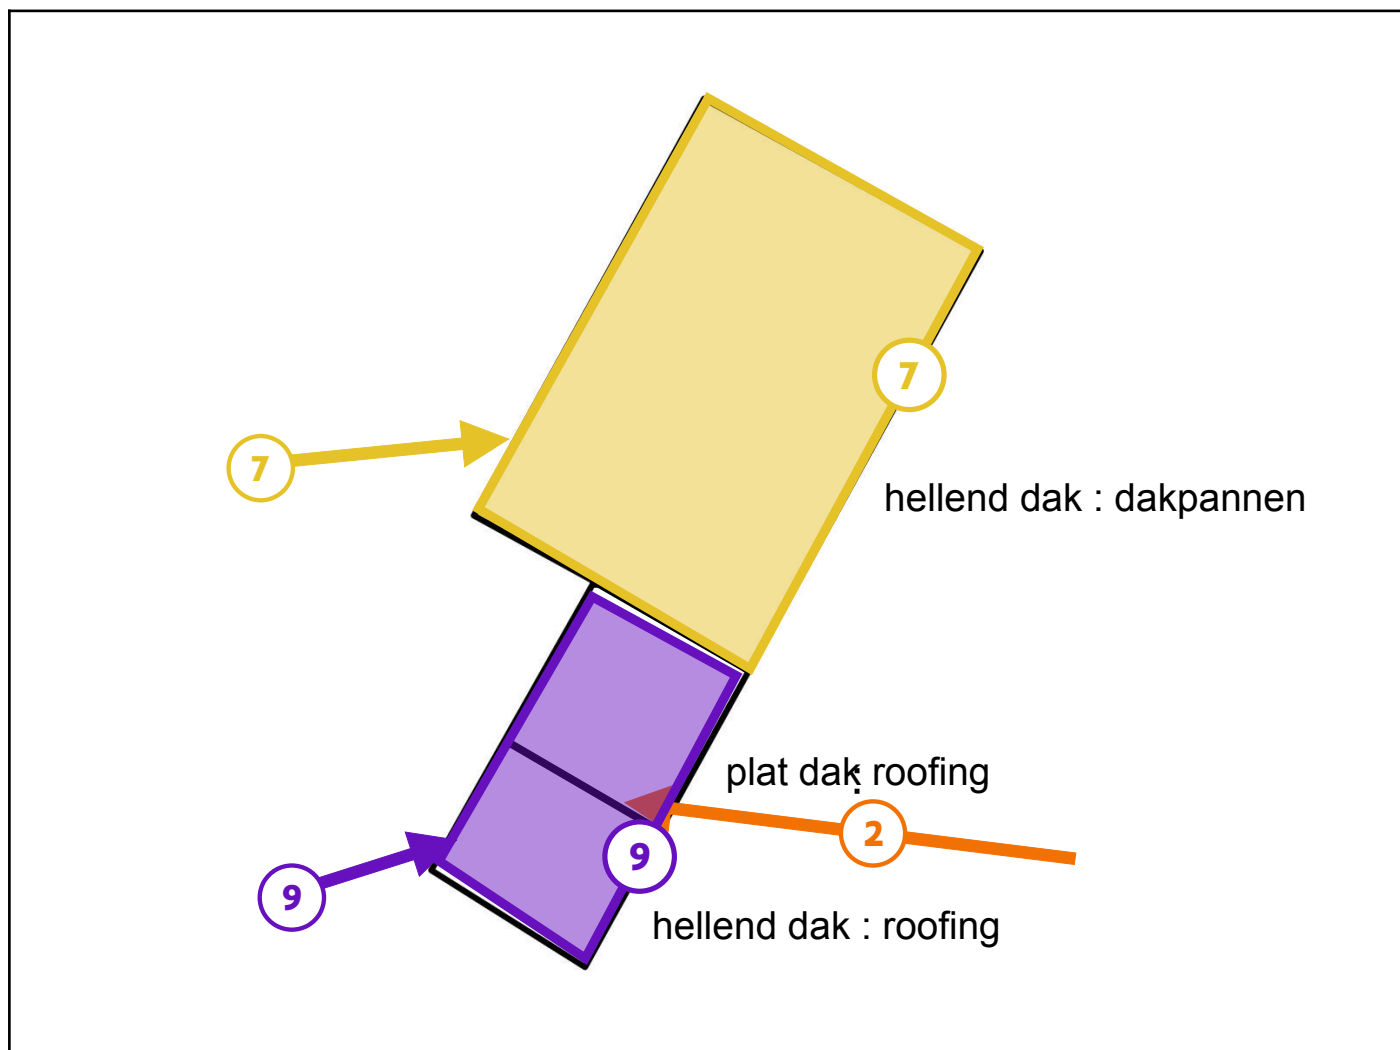
Plan 1.3: Hoofdgebouw dakplan

Beschrijving	Type	Actie
2. asbestcement schouw achteraan	Asbestmateriaal	Verwijderen
7. onderdak hellend dak	Asbestmateriaal	Zorgvuldig beheren
9. roofing 2 daken achterbouw	Advies	-

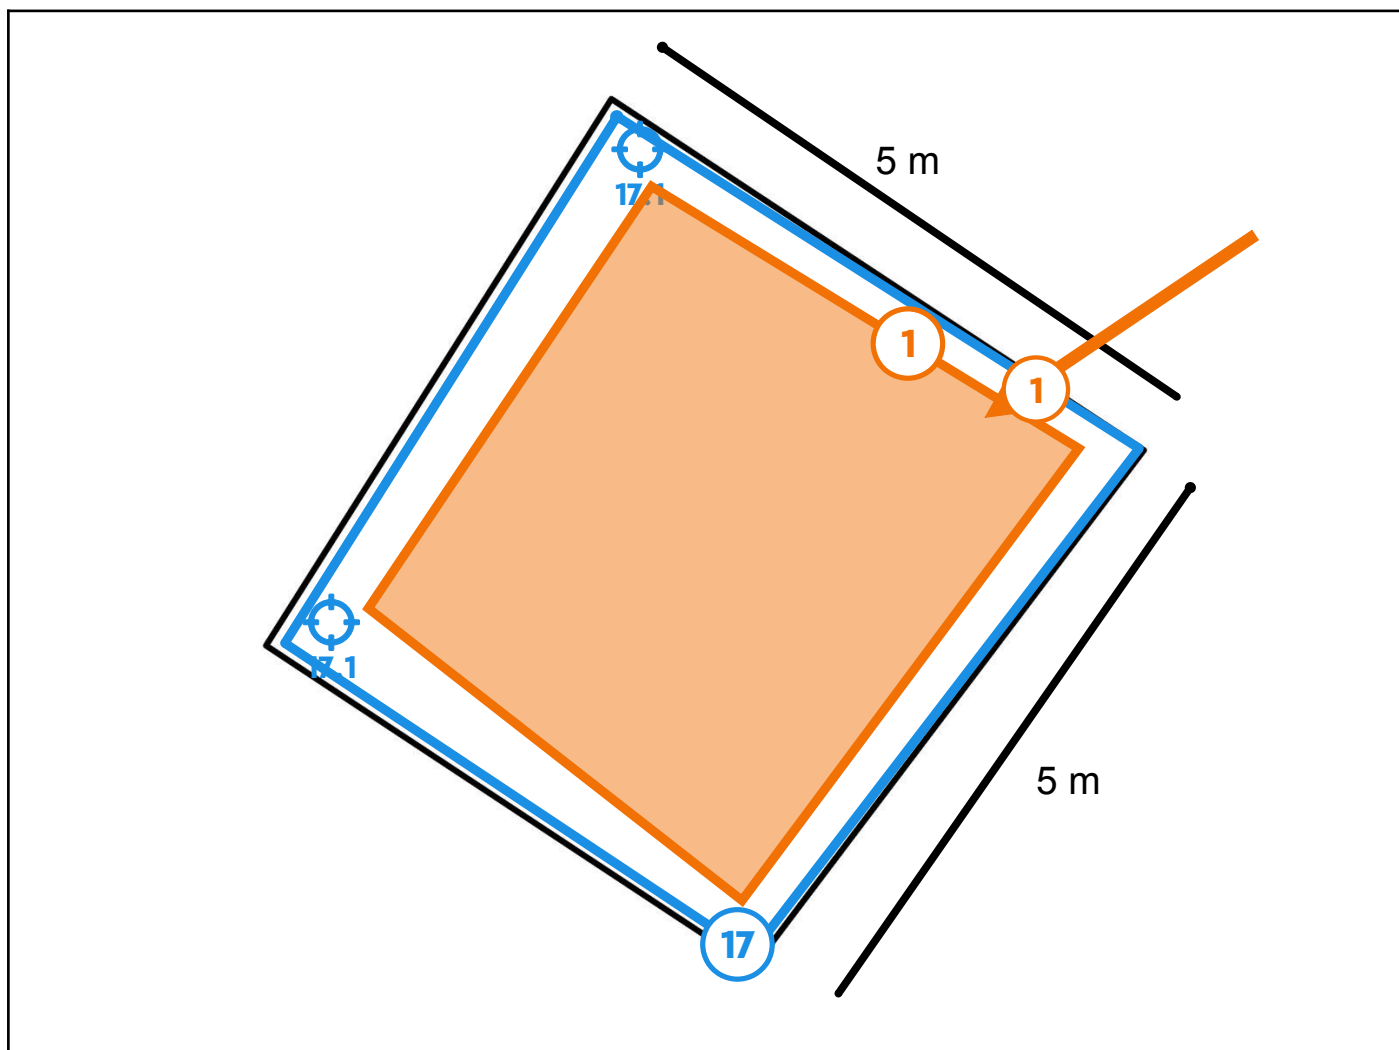
Plan 2.1: garage

Beschrijving	Type	Actie
1. golfplaten garage	Asbestmateriaal	Verwijderen
17. mastiek betonplaten garage	Geen asbest	-
17.1 Code: 8/05	Mengmonster	-

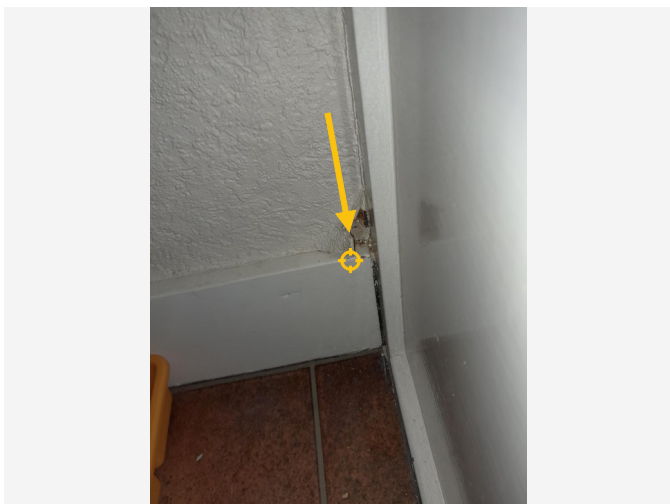
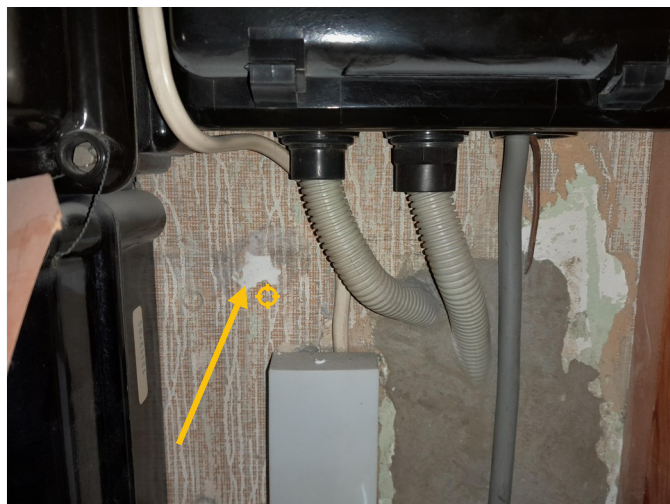
Identificatiemethode	Redelijk vermoeden
Primaire drager	Binnenwand
(Asbest)materiaal	In-situ afwerkingslagen - Lijm laag
Bindmiddel	Cement
Gebondenheid bindmiddel	Hecht

Geen asbest
