Asbestinventarisatetest

Moeskroenstraat 178, 8930 Mene

Attestnummer : 20230309-000357.000

Uitgegeven op : 09.03.2023

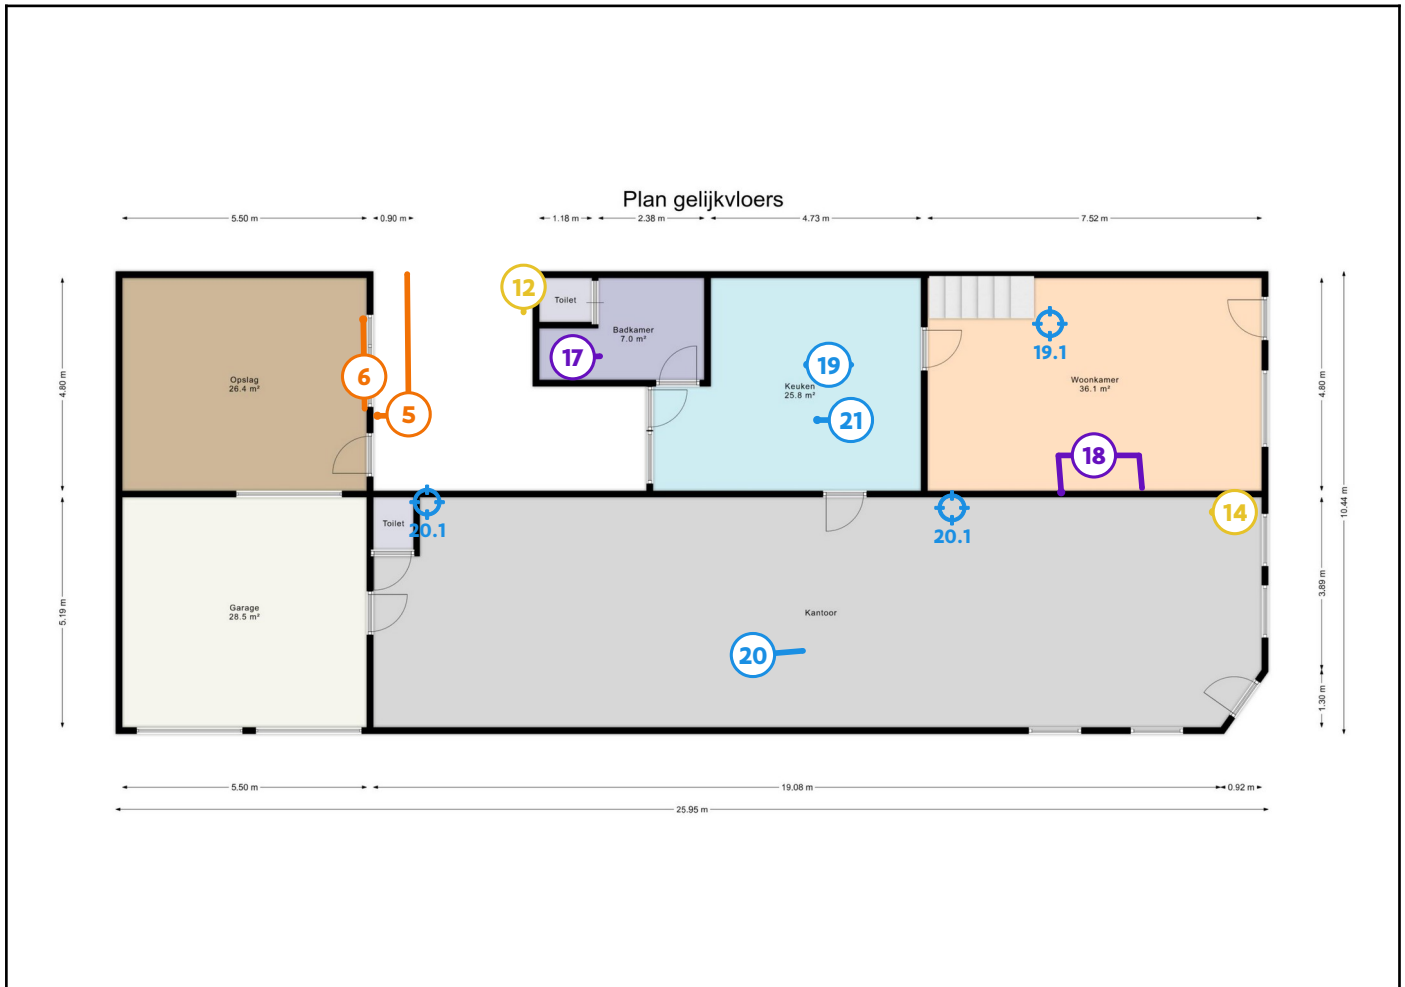
Plan 1.1: Gelijkvloers

Beschrijving	Type	Actie
5. Dekstenen tuinafboording	Asbestmateriaal	Verwijderen
6. Binnendorpel opslagruimte achter garages	Asbestmateriaal	Verwijderen
12. Glasmastiek raam badkamer	Asbestmateriaal	Zorgvuldig beheren
14. Tellerkast	Asbestmateriaal	Zorgvuldig beheren
17. Lijm betegeling	Advies	-
18. Plaatbekleding schouwmantel	Advies	-
19. Pleisterwerk muren woning	Geen asbest	-

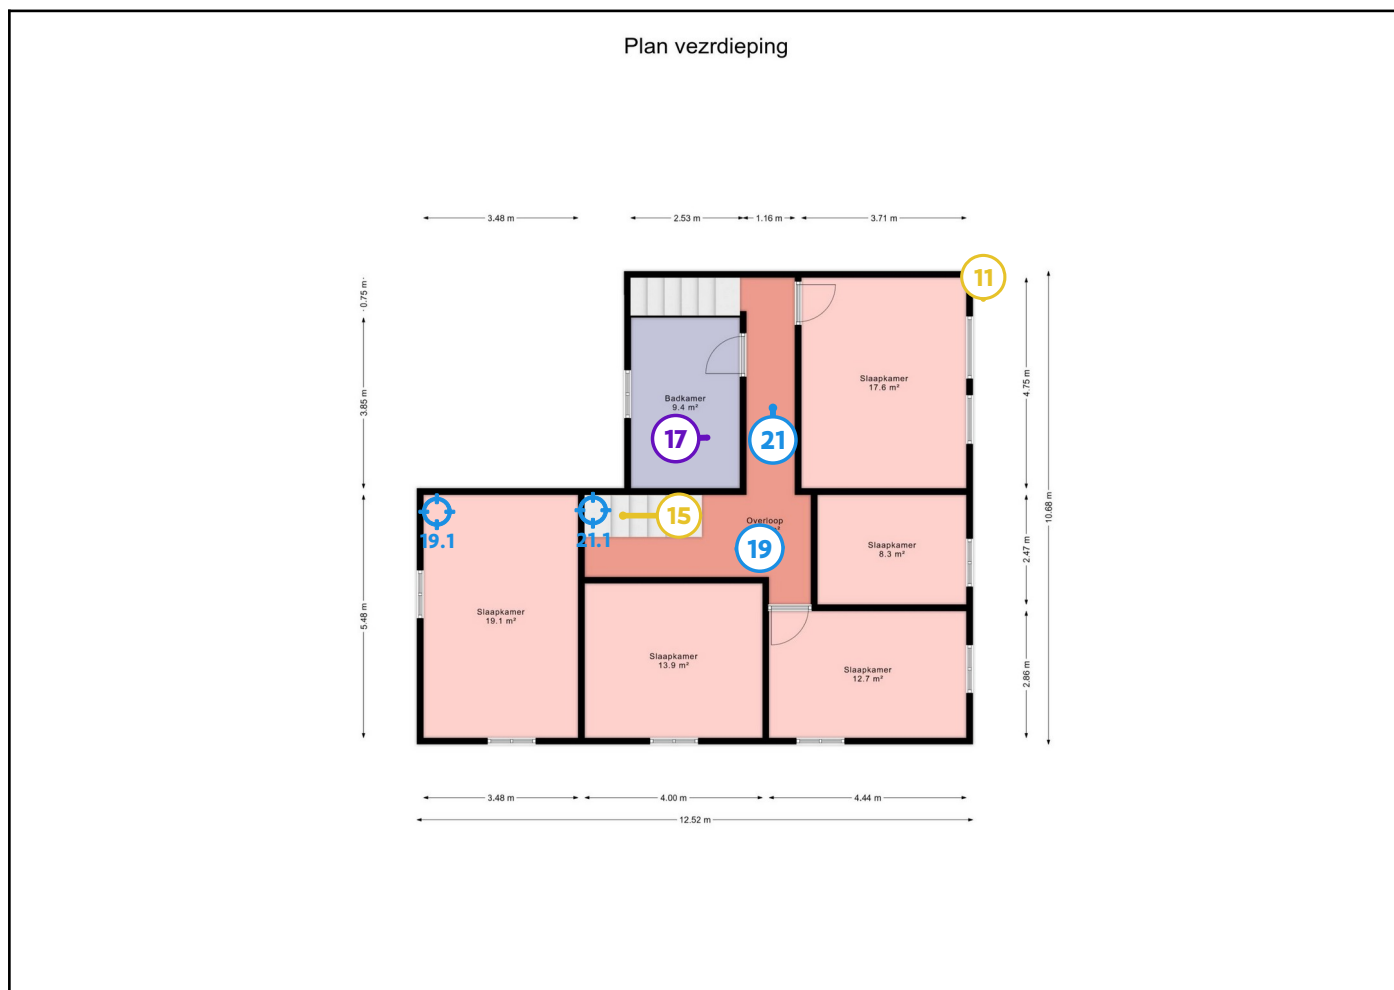
Plan 1.2: 1ste verdieping

Beschrijving	Type	Actie
11. Verdeeldoos op voorgevel	Asbestmateriaal	Zorgvuldig beheren
15. Vinyl traptreden +1 =>+2	Asbestmateriaal	Zorgvuldig beheren
17. Lijm betegeling	Advies	-
19. Pleisterwerk muren woning	Geen asbest	-
19.1 Code: M01	Mengmonster	-
21. Pleisterwerk plafonds woning	Geen asbest	-
21.1 Code: M02	Mengmonster	-

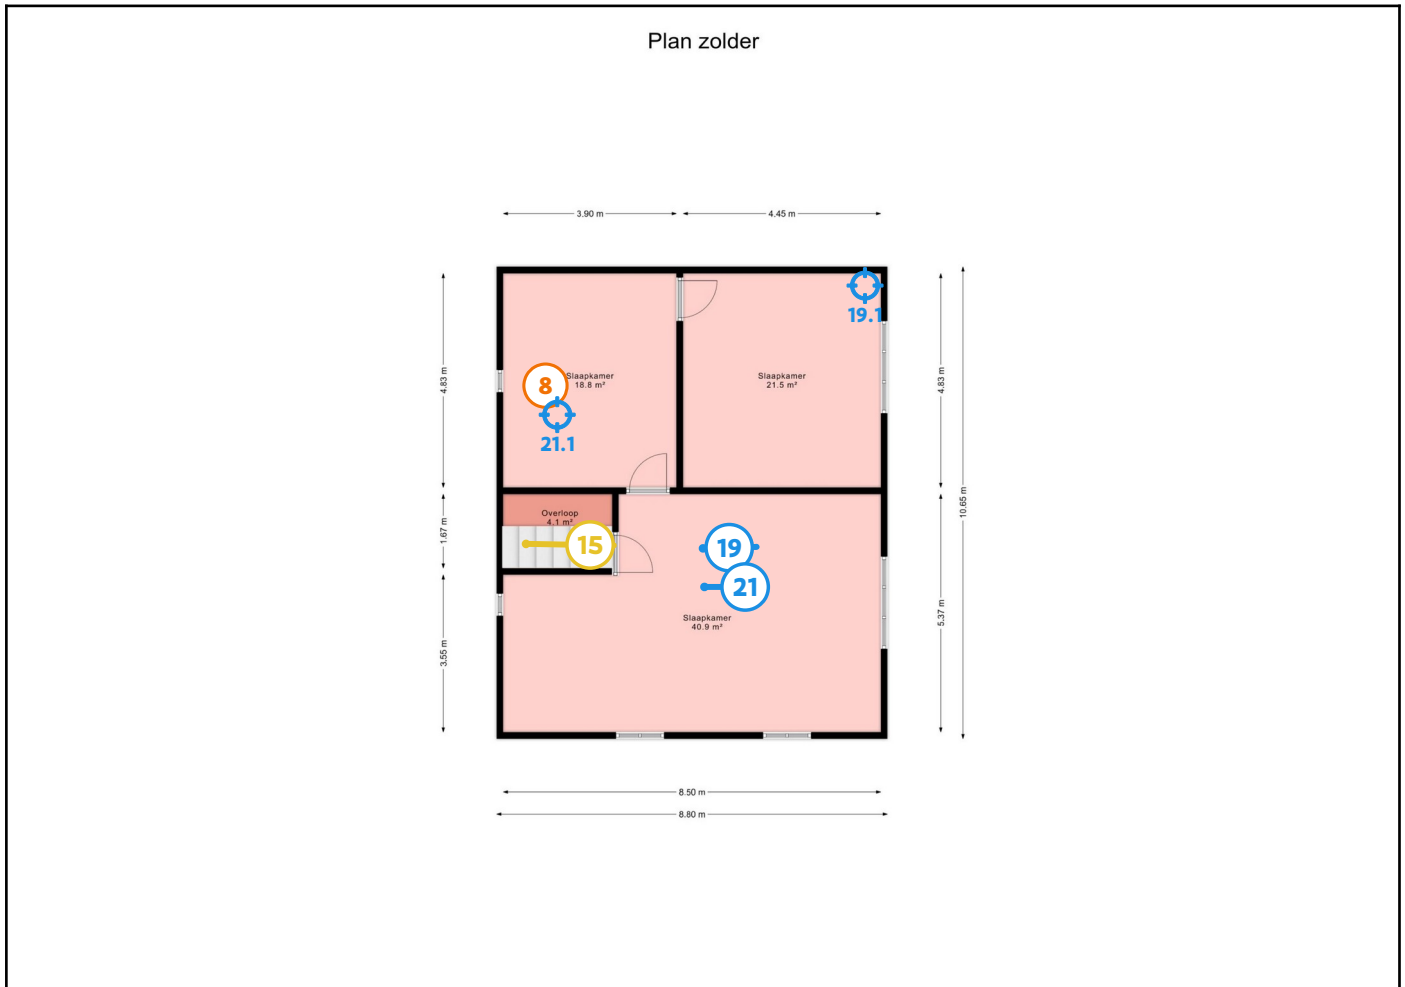
Plan 1.3: 2de verdieping

Beschrijving	Type	Actie
8. Glasmastiek dakvenster	Asbestmateriaal	Verwijderen
15. Vinyl traptreden +1 =>+2	Asbestmateriaal	Zorgvuldig beheren
19. Pleisterwerk muren woning	Geen asbest	-
19.1 Code: M01	Mengmonster	-
21. Pleisterwerk plafonds woning	Geen asbest	-
21.1 Code: M02	Mengmonster	-

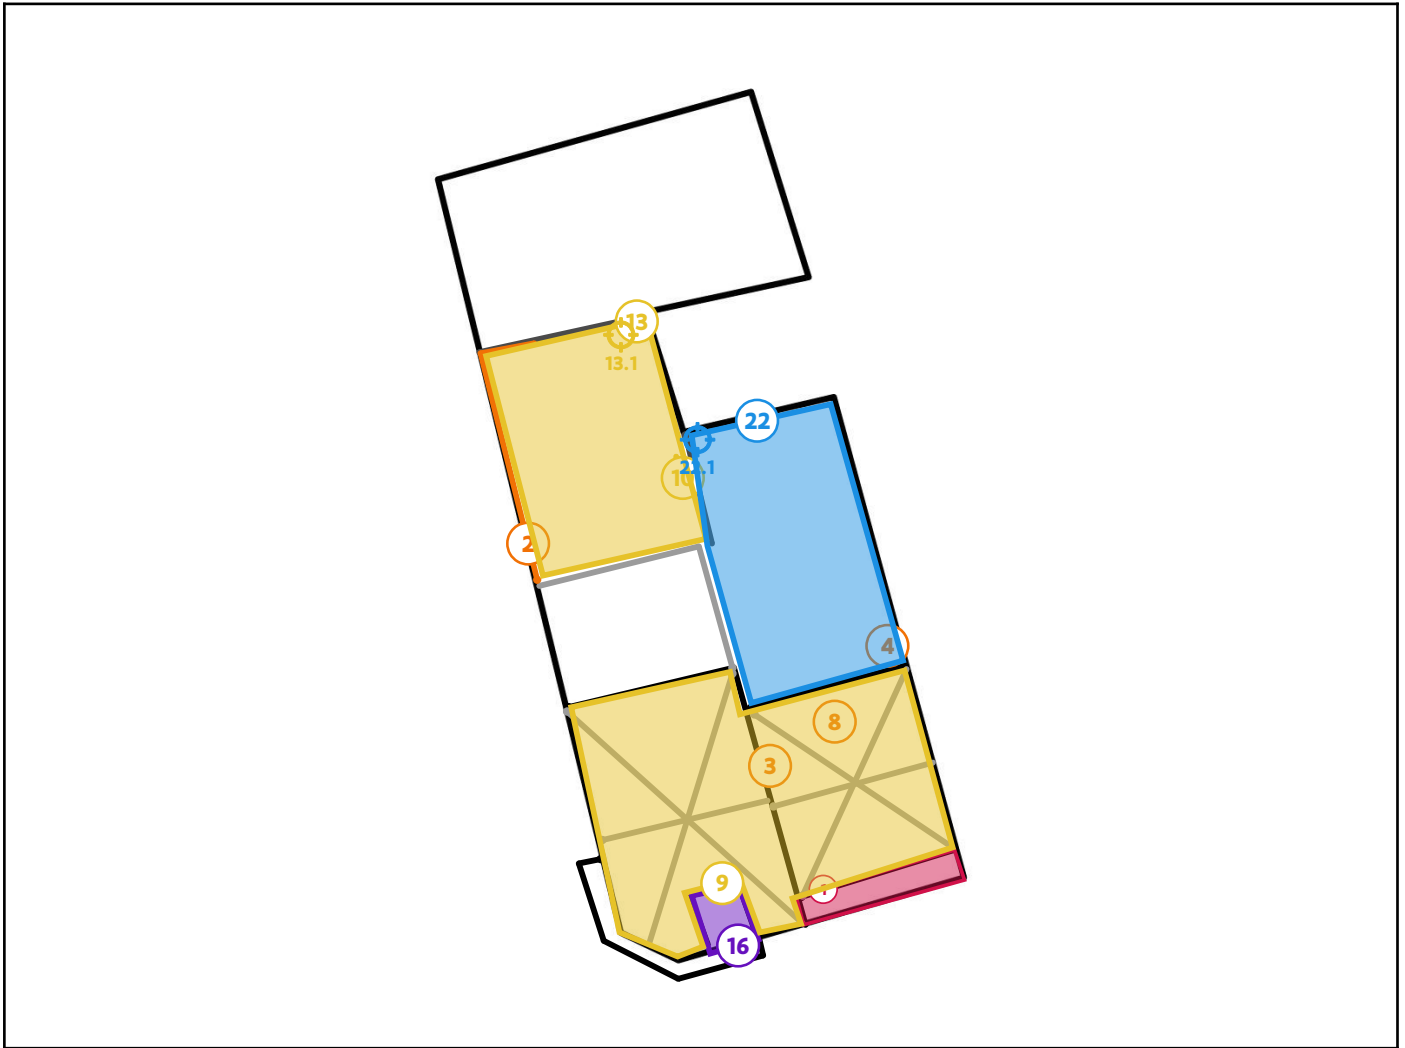
Plan 1.4: Principeplan Daken

Beschrijving	Type	Actie
1. Dakleien mansarde straatzijde	Asbestmateriaal	Dringend verwijderen
2. Muurafdekstenen achterbouw	Asbestmateriaal	Verwijderen
3. Schoorsteenbuis met schoorsteenkap hoofddak	Asbestmateriaal	Verwijderen
4. Schoorsteenbuis boven keuken	Asbestmateriaal	Verwijderen
8. Glasmastiek dakvenster	Asbestmateriaal	Verwijderen
9. Onderdaken onder pannen	Asbestmateriaal	Zorgvuldig beheren

10. Schoorsteenbuis met schoorsteenkap midden achter	Asbestmateriaal	Zorgvuldig beheren
13. Roofing plat dak boven handel	Asbestmateriaal	Zorgvuldig beheren
13.1 Code: M05	Puntmonster	-
16. Plat dak boven dakraamuitbouw straatzijde	Beperking	-
22. Dakdichting plat dak boven keuken	Geen asbest	-
22.1 Code: M04	Puntmonster	-

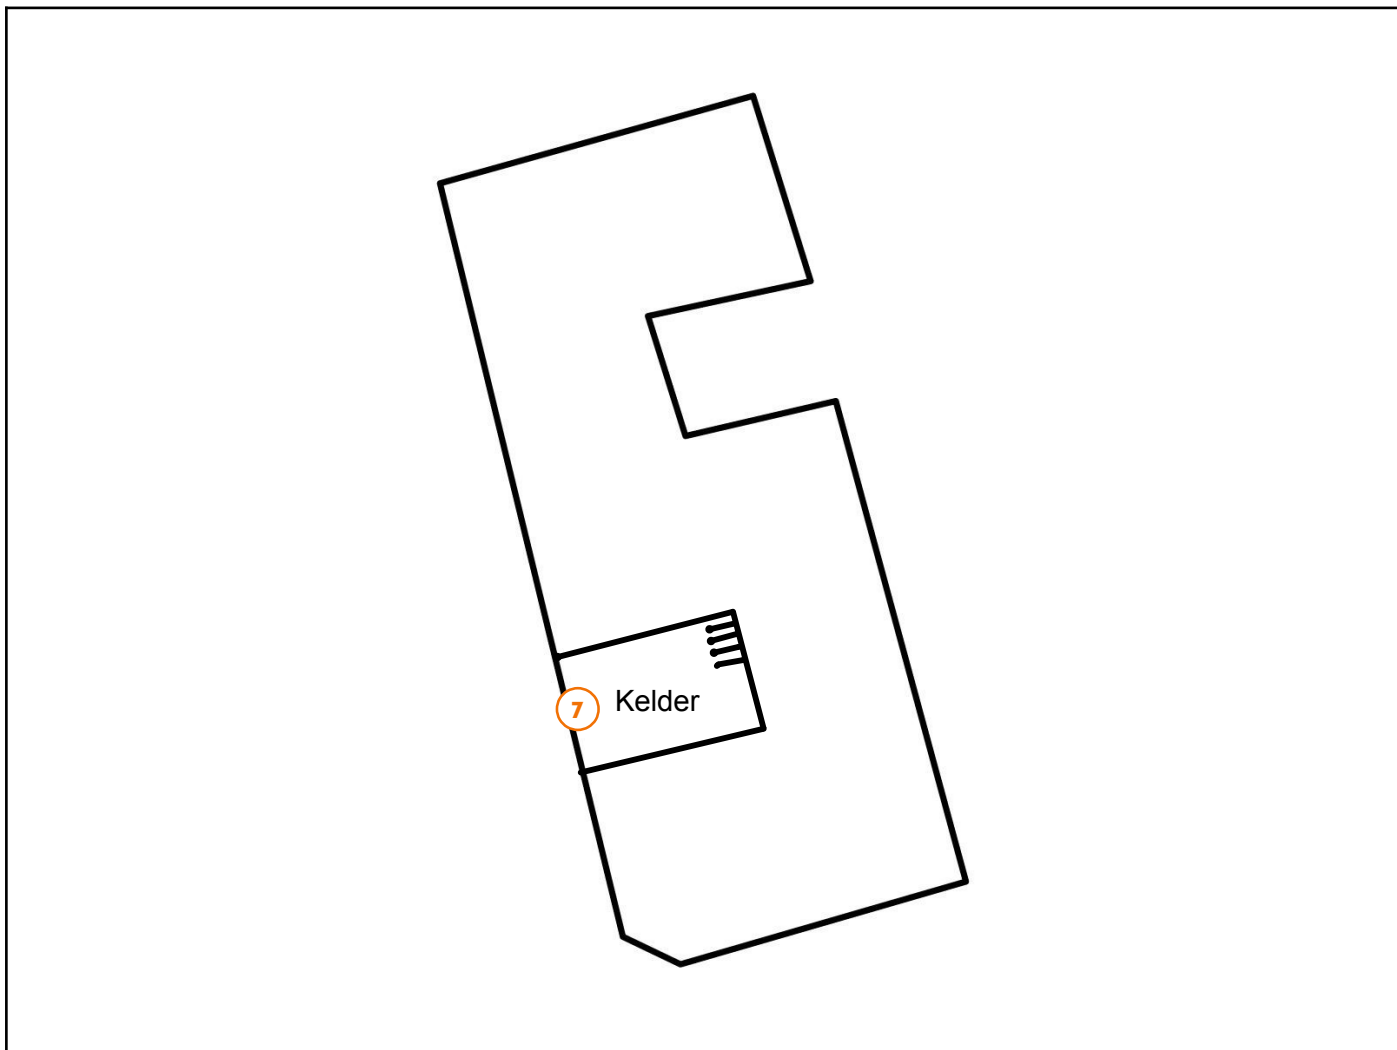
Plan 1.5: Kelder

Beschrijving	Type	Actie
7. Glasmastiek kelderraam	Asbestmateriaal	Verwijderen

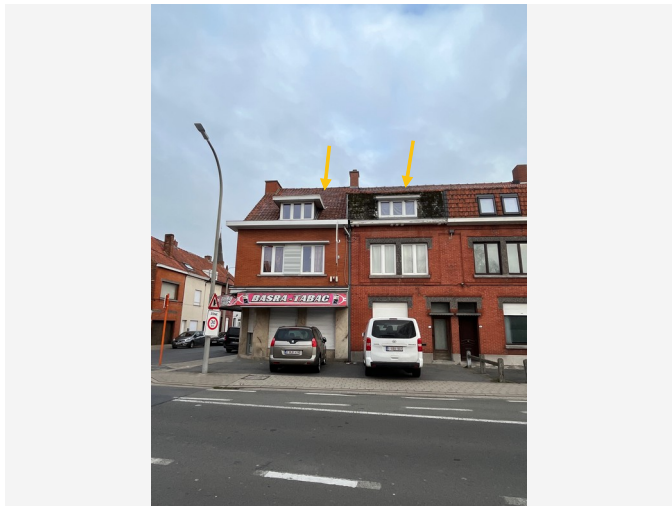
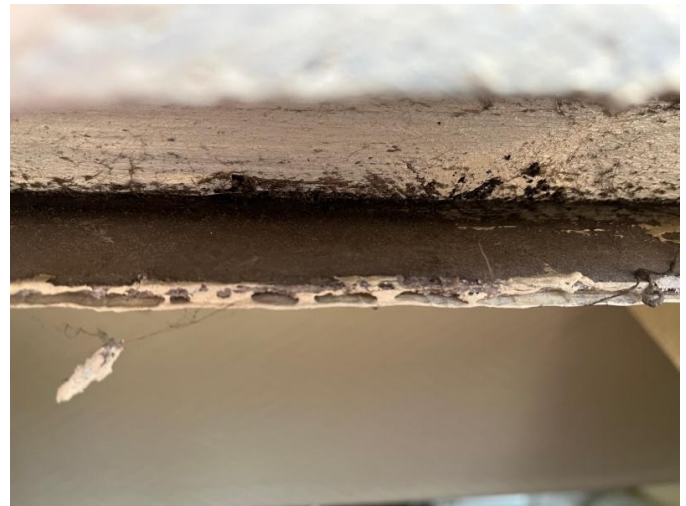
Beschrijving	Glasmastiek dakvenster
Omgeving	Buiten
Primaire drager	Dakopening (raam, ...)
Asbestmateriaal	In-situ afwerkingslagen - Pasta, stopverf, voegsel, stopsel, vulsel, mastiek, kitten, ...
Bindmiddel van asbestmateriaal	Kitten, mastiek, pasta
Gebondenheid op basis van bindmiddel	Hecht
Hoeveelheid (gewicht - aantal)	• 0,25 kg - 1 stuk
Totaal gewicht	0,25 kg

Eenvoudig bereikbaar	Ja
Bevestigingswijze	<ul style="list-style-type: none">• Verlijmd, ingegoten, versmeerd
Identificatiemethode	Vaststelling zonder monstername
Destructieve handeling voor identificatie	Nee

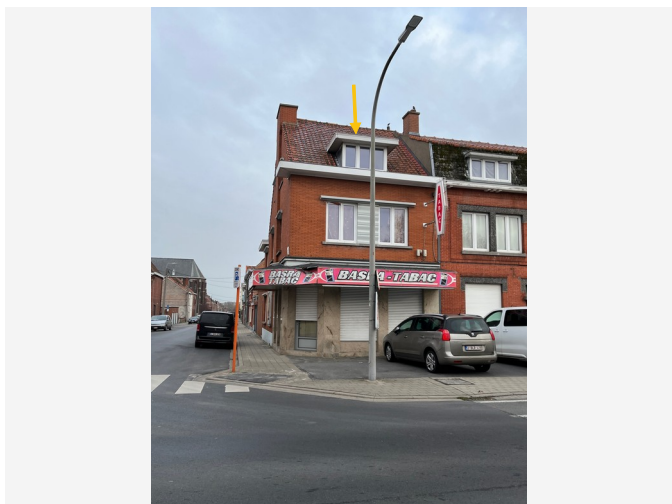
Situeringfoto

Identificatiemethode	Vaststelling zonder monstername Motivatie: Op vraag van de eigenaar-opdrachtgever werd geen monstername uitgevoerd
Destructieve handeling voor identificatie	Nee
