# Asbestinventarisatetest

Kortrijkstraat 285, 8560 Wevelgem

Attestnummer : 20230612-000139.000

Uitgegeven op : 12.06.2023

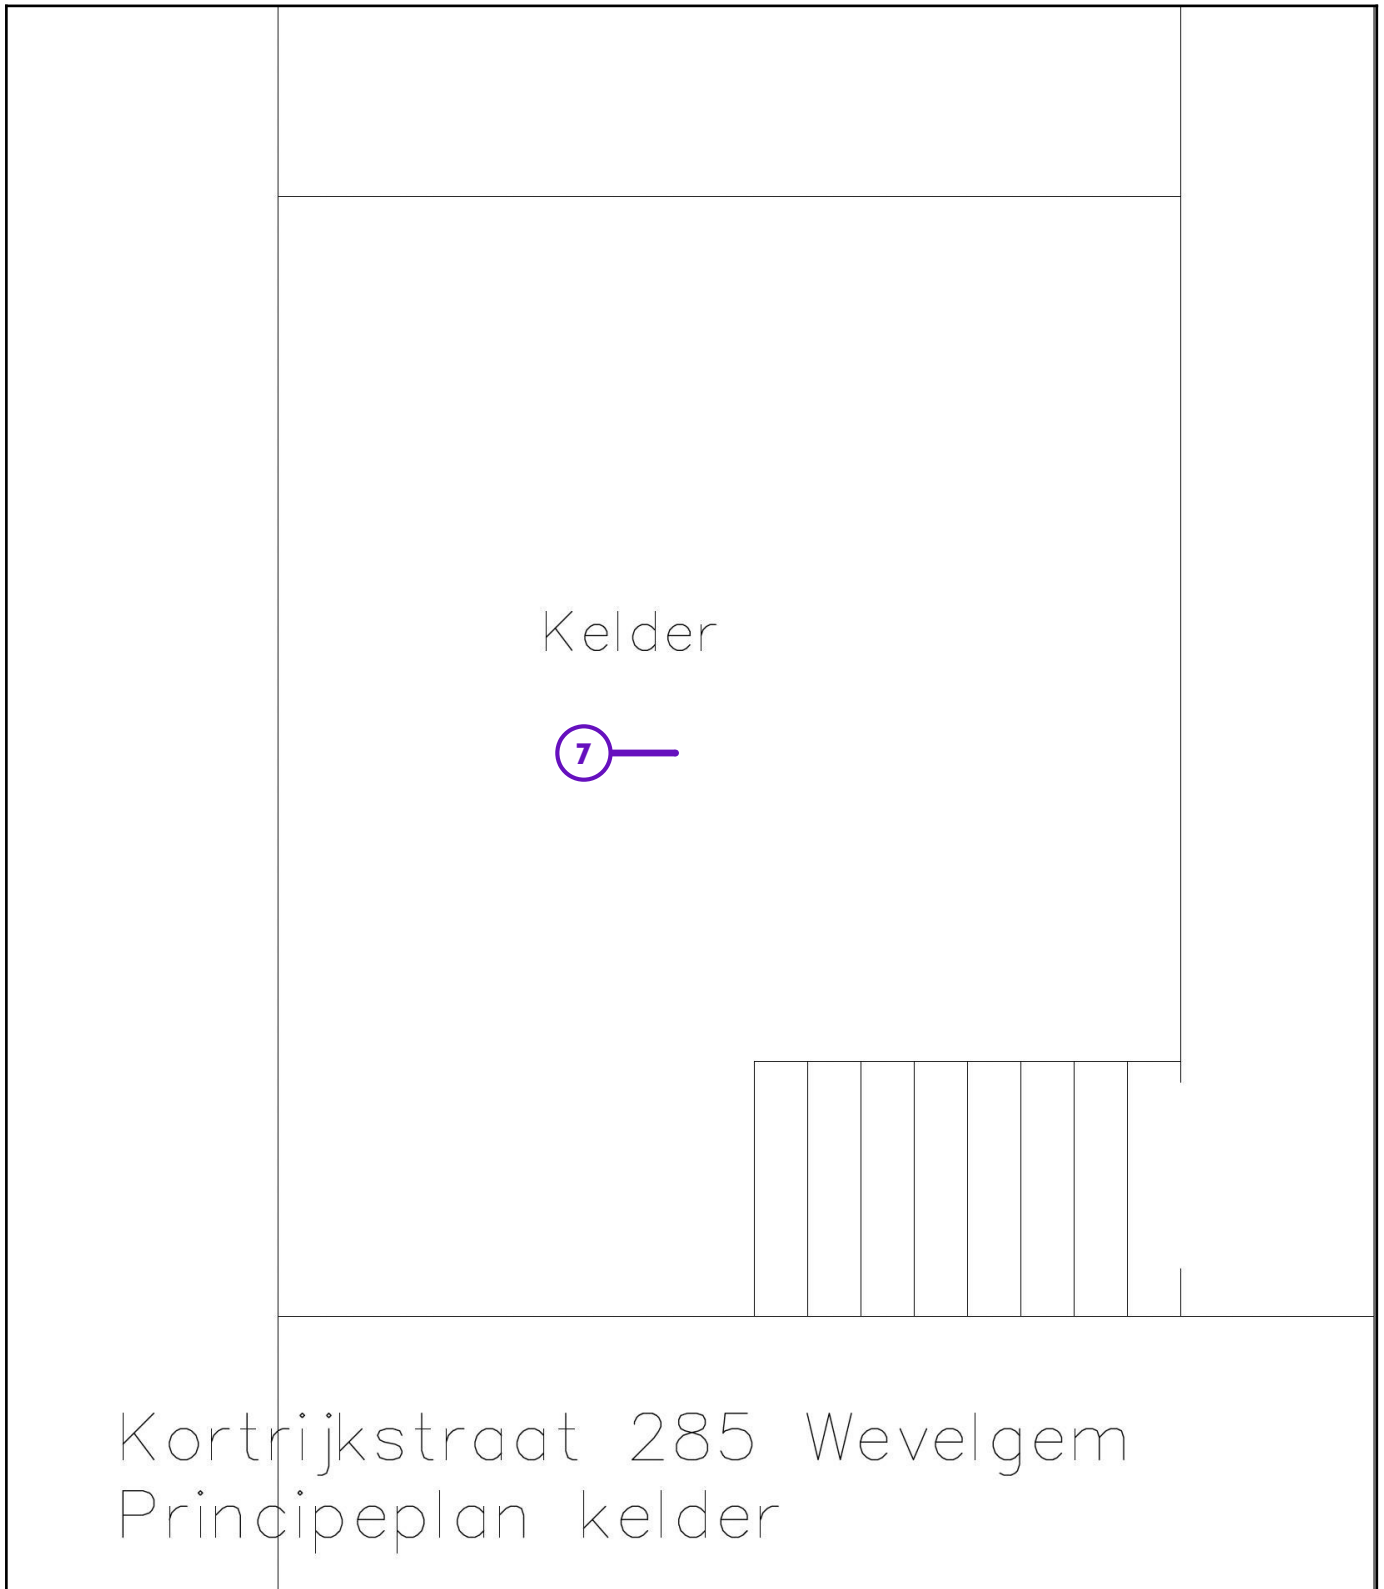
## Plan 1.1: Plan Kelder

7. Kelder	Advies	-
-----------	--------	---

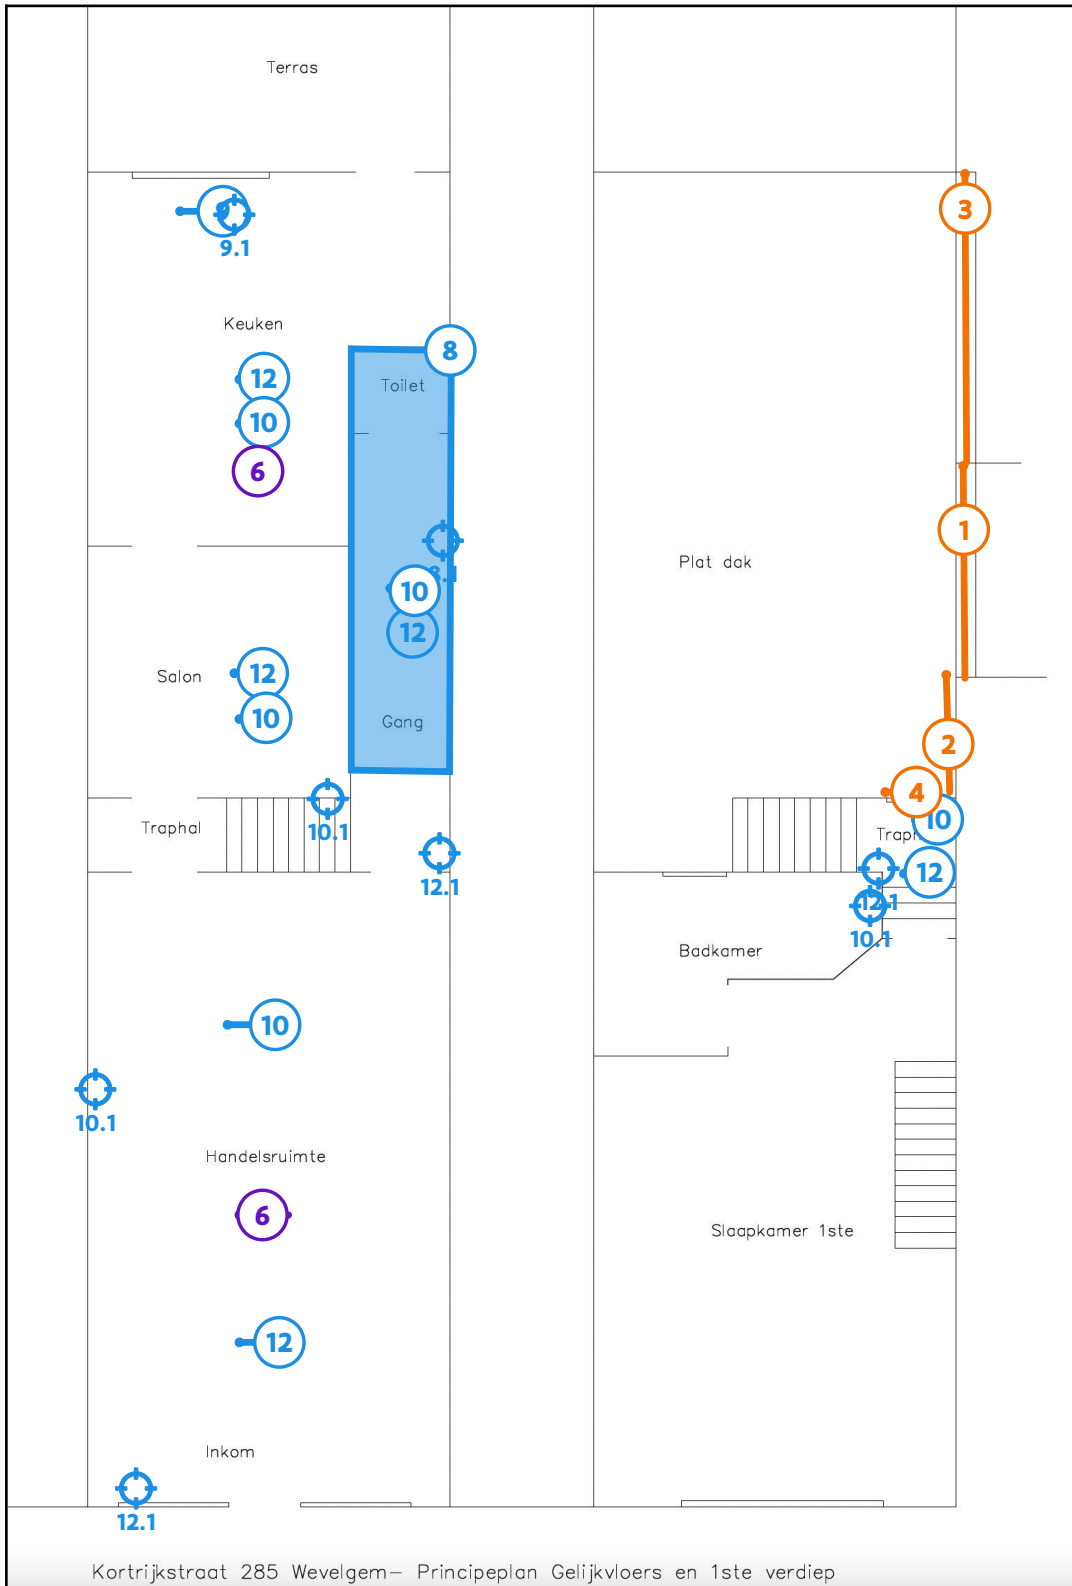
## Plan 1.2: Plan gelijkvloers en 1ste verdiep

1. Muurafdekstenen midden uitbouw	Asbestmateriaal	Verwijderen
2. Beplating zijgevel achtergevel met buur rechts	Asbestmateriaal	Verwijderen
3. Muurafdeksteen achteraan uitbouw	Asbestmateriaal	Verwijderen
4. Raamdorpel raam aan traphal	Asbestmateriaal	Verwijderen
6. Lijm betegeling	Advies	-
8. Vinyltegel in gang en toilet gelijkvloers	Geen asbest	-
8.1 Code: M05	Puntmonster	-
9. Bitumenvel onder spoelbak keuken	Geen asbest	-
9.1 Code: M03	Puntmonster	-
10. Pleisterwerk muren	Geen asbest	-
10.1 Code: M01	Mengmonster	-
12. Pleisterwerk plafonds	Geen asbest	-
12.1 Code: M02	Mengmonster	-
