# Asbestinventarisatetest

Meenseweg 2, 8900 Ieper

Attestnummer : 20230314-000533.000

Uitgegeven op : 14.03.2023

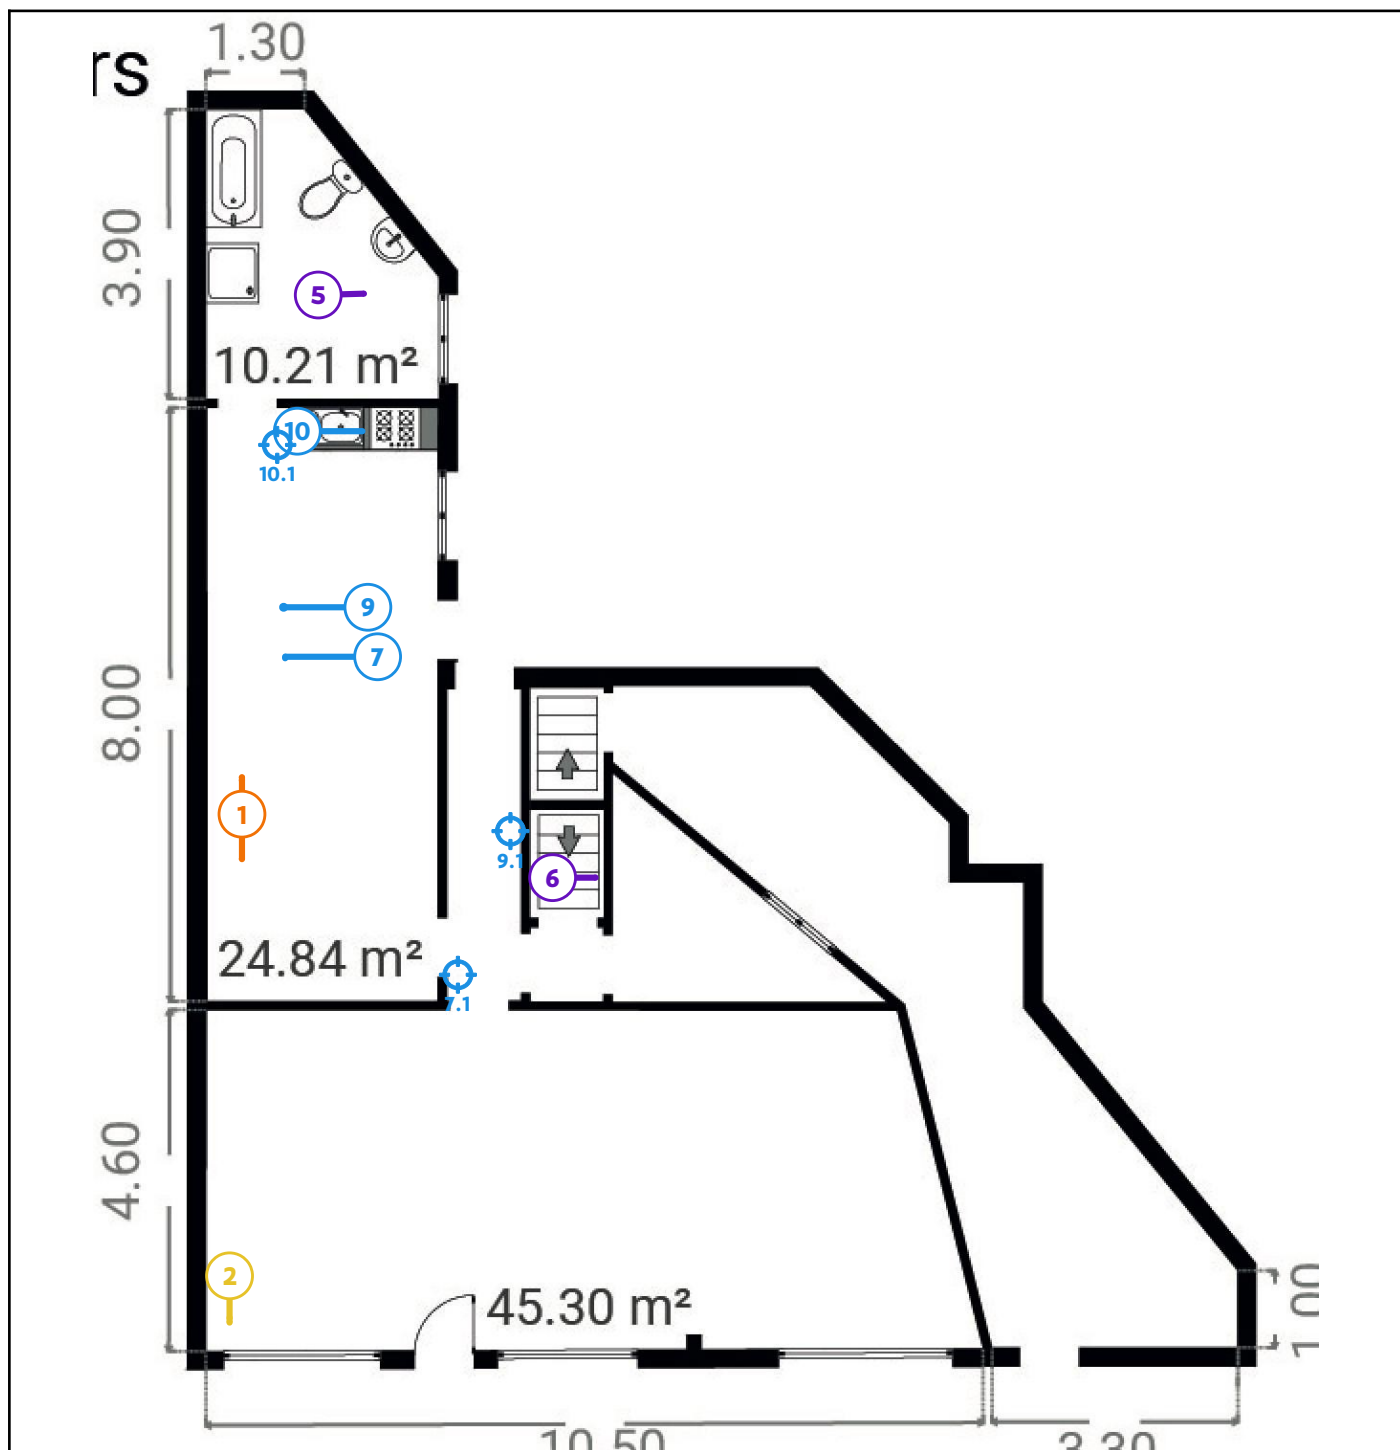
## Plan 1.1: Schermafbeelding 2023-03-14 om 16.38.29

Beschrijving	Type	Actie
1. Haardbekleding in vezelcementpanelen met print	Asbestmateriaal	<a href="#">Verwijderen</a>

2. Teller elektriciteit in bakeliet	Asbestmateriaal	Zorgvuldig beheren
5. Lijm Betegeling	Advies	-
6. Kelder	Advies	-
7. Pleisterwerk plafonds	Geen asbest	-
7.1 Code: M02	Mengmonster	-
9. Pleisterwerk muren	Geen asbest	-
9.1 Code: M01	Mengmonster	-
10. Bitumenvel spoelbak keuken gelijkvloers	Geen asbest	-
10.1 Code: M04	Puntmonster	-

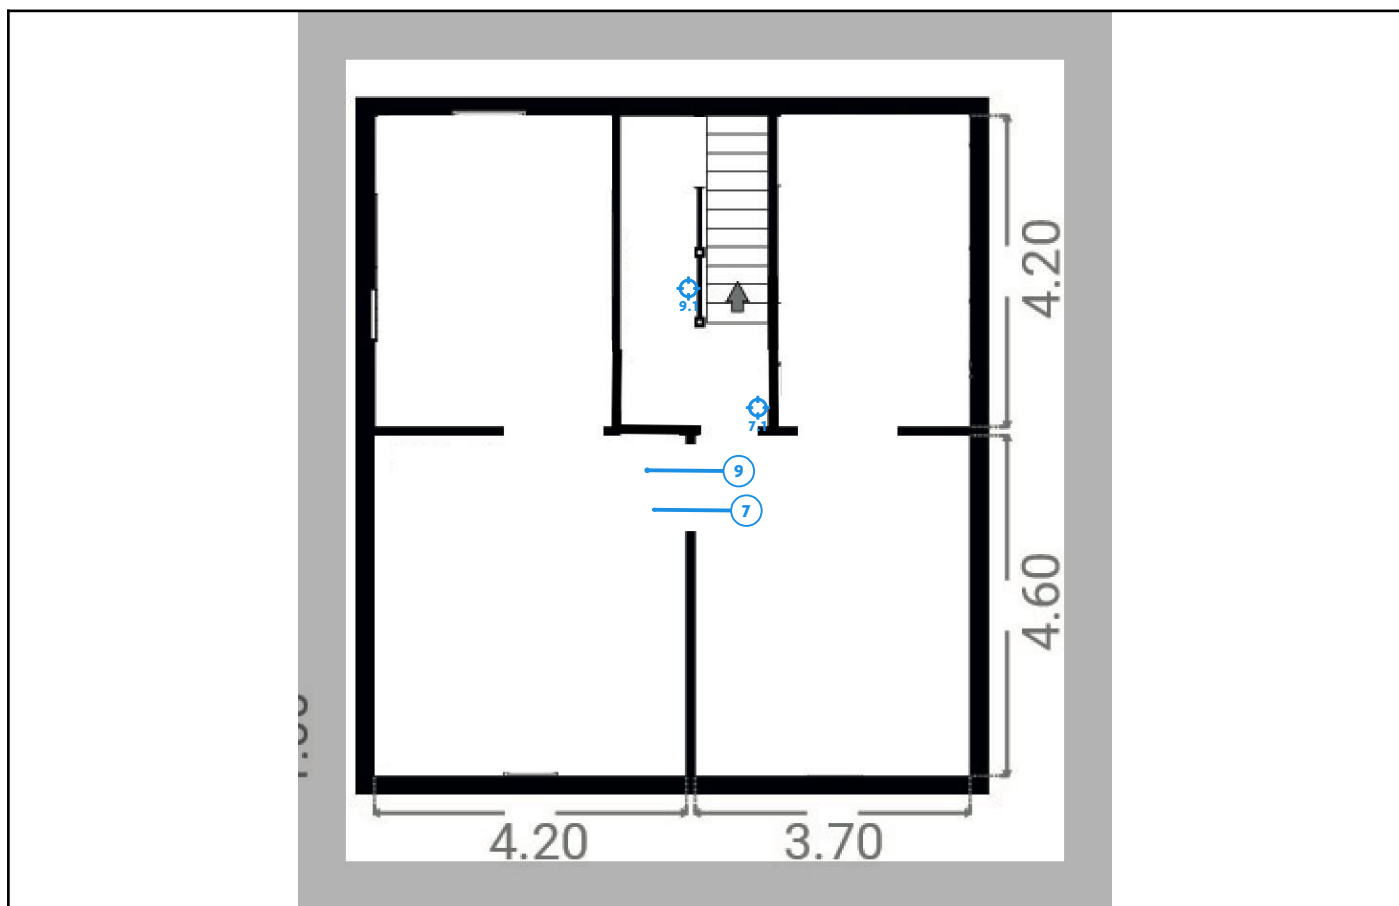
## Plan 1.2: 1ste verdiep

Beschrijving	Type	Actie
7. Pleisterwerk plafonds	Geen asbest	-
7.1 Code: M02	Mengmonster	-
9. Pleisterwerk muren	Geen asbest	-
9.1 Code: M01	Mengmonster	-

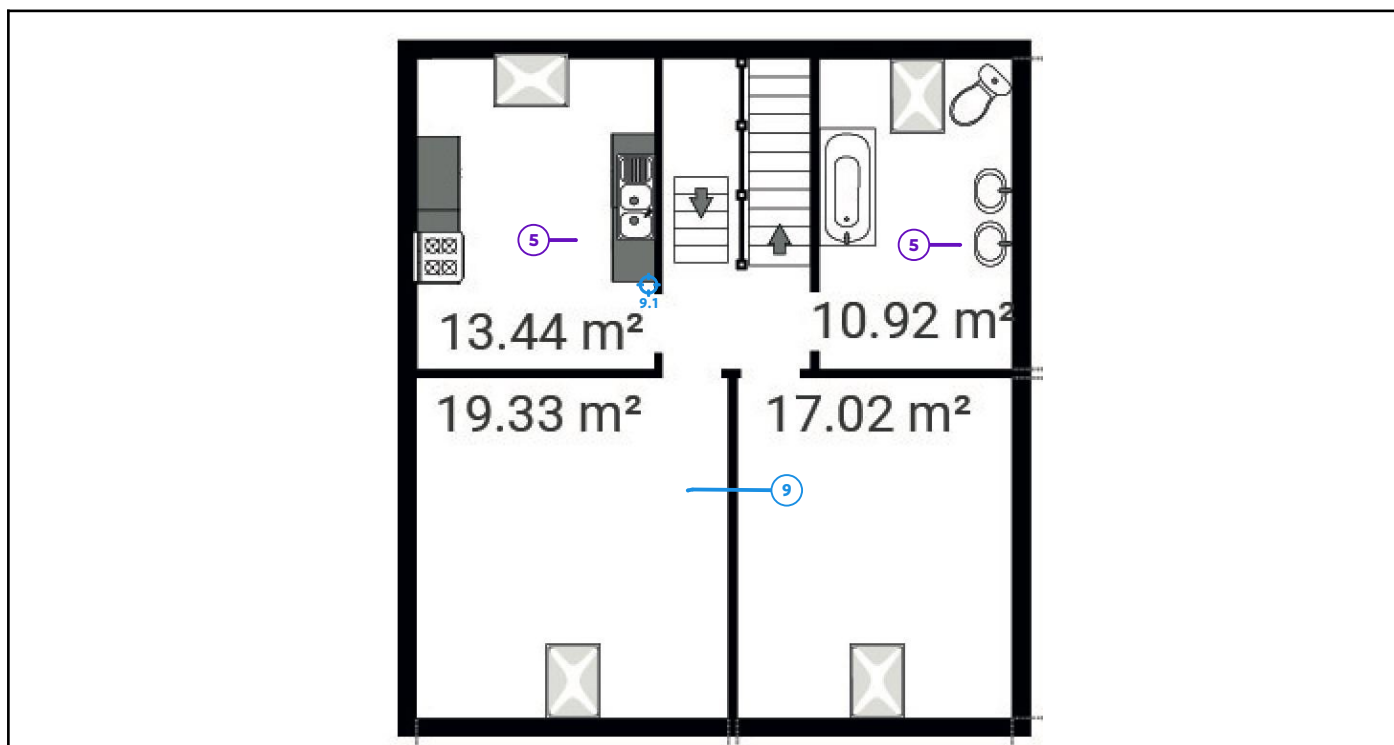
## Plan 1.3: 2de Verdiep

Beschrijving	Type	Actie
5. Lijm Betegeling	Advies	-
9. Pleisterwerk muren	Geen asbest	-
9.1 Code: M01	Mengmonster	-

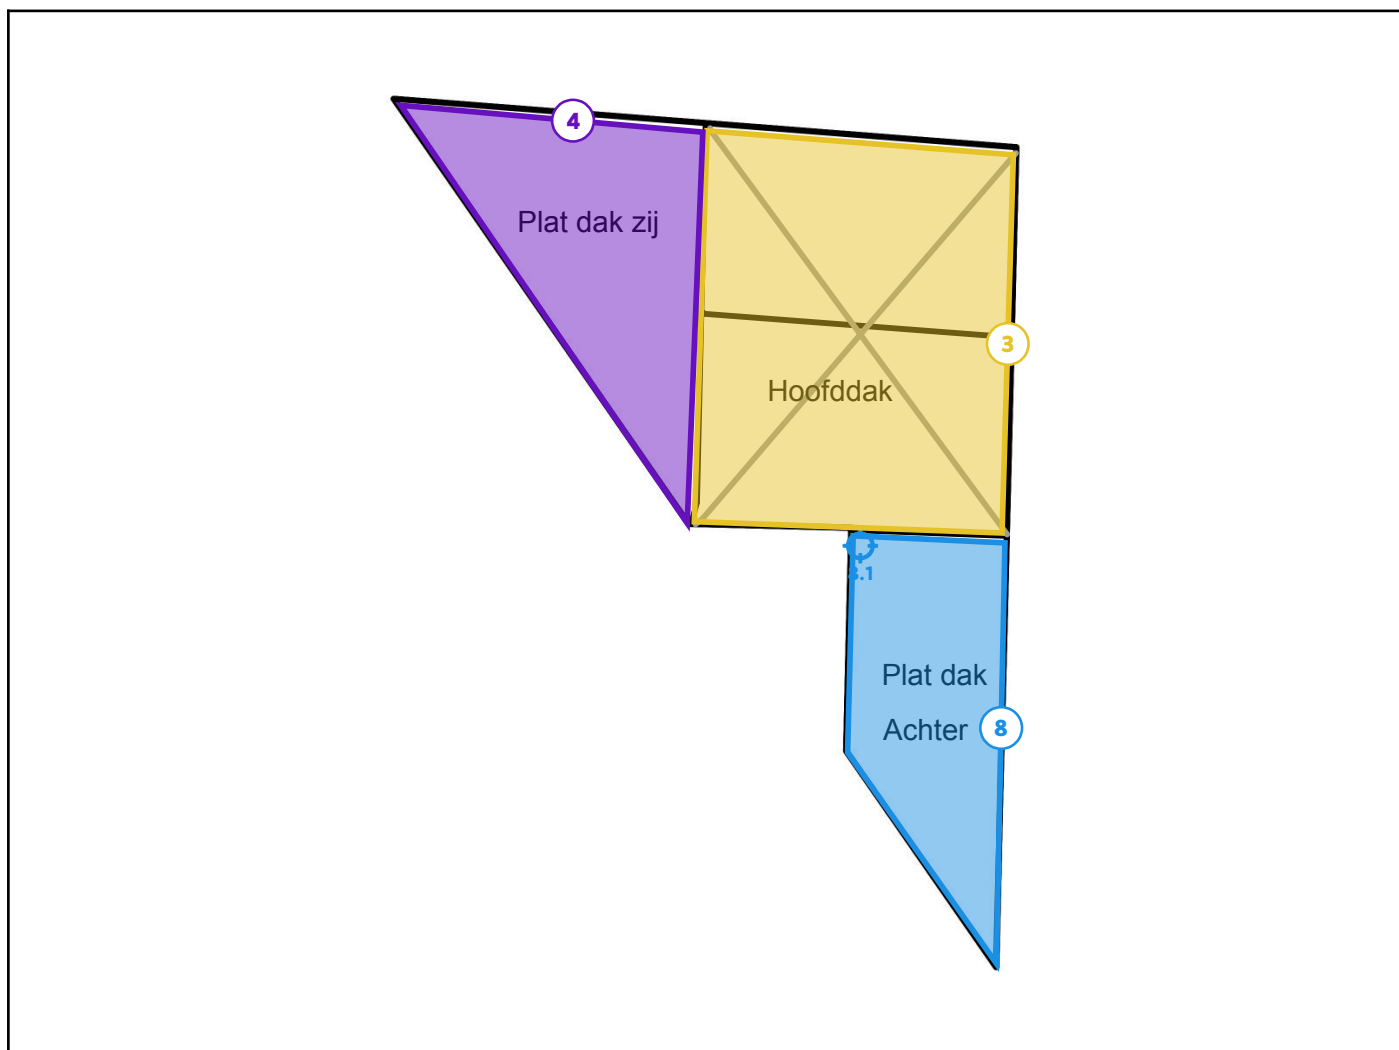
## Plan 1.4: Zolder/daken

Beschrijving	Type	Actie
3. Onderdak onder pannen hoofddak	Asbestmateriaal	Zorgvuldig beheren
4. Plat dakdichting boven zijingang	Beperking	-
8. Platdakdichting achter boven keuken/badkamer	Geen asbest	-
8.1 Code: M03	Puntmonster	-
