Asbestinventarisatetest

Kapelstraat 63, 8880 Ledegem

Attestnummer : 20241025-000224.001

Uitgegeven op : 28.10.2024

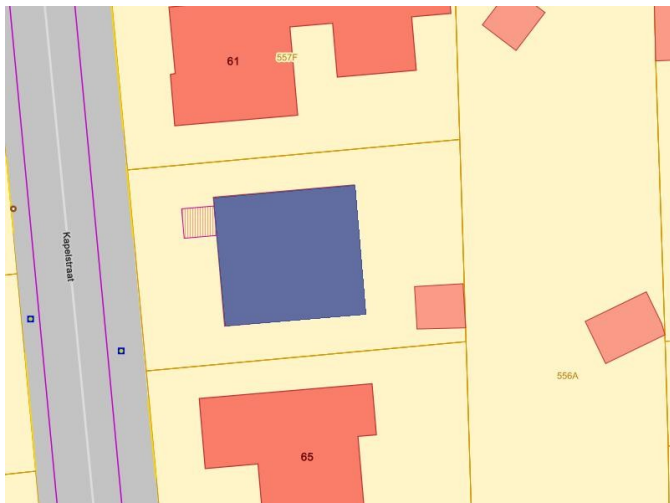
Zone 1: Hoofdgebouw

4 Asbestmaterialen

Beschrijving	Type	Actie
2. Glasal garagepoort	Asbestmateriaal	Zorgvuldig beheren
3. bakeliet schakelaars	Asbestmateriaal	Zorgvuldig beheren
4. bakeliet toepassing	Asbestmateriaal	Zorgvuldig beheren

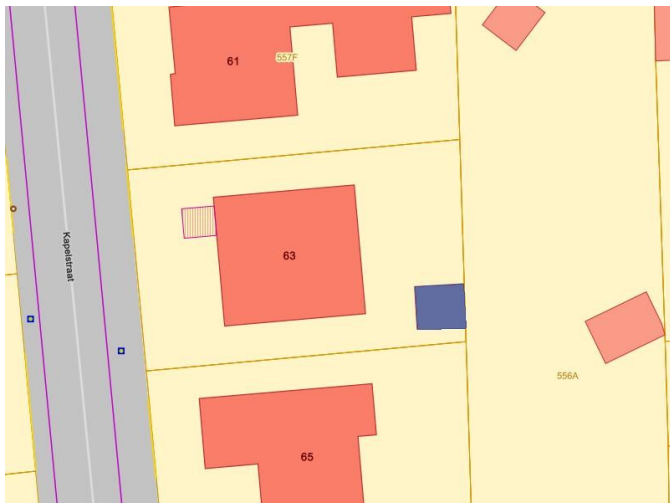
Zone 2: Bijgebouw

- 1 Asbestmateriaal**
- 0 Beperkingen
- 0 Uitsluitingen
- 0 Roerende goederen
- 0 Puin, steenslag, (water)bodem
- 0 Adviezen
- 0 Geen asbest
