# Asbestinventarisatetest

Leiebos 29/72, 2170 Antwerpen

Attestnummer : 20250107-000155.000

Uitgegeven op : 07.01.2025

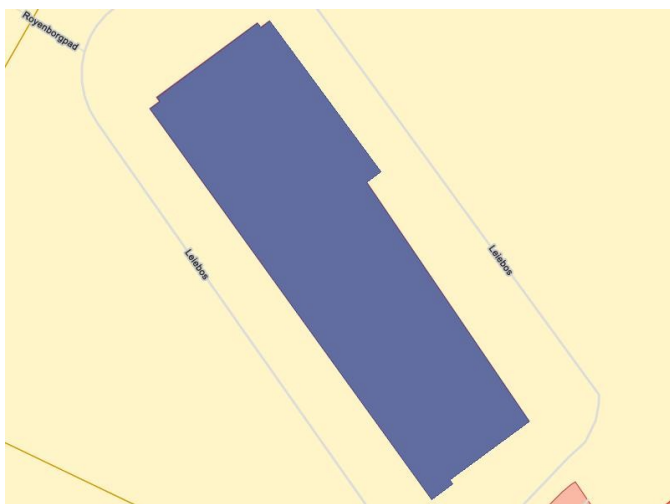
## Zone 1: Hoofdgebouw

Tijdens de inspectie vastgesteld:

- 0 Asbestmaterialen
- 0 Beperkingen
- 0 Uitsluitingen
- 0 Roerende goederen
- 0 Puin, steenslag, (water)bodem
- 2 Adviezen
- 3 Geen asbest
