# Asbestinventarisatetest

13342B1340/00T011 - Dichtstbijzijnde adres Heerbaan 2, 2490 Balen

Attestnummer : **20250625-000416.001**

Uitgegeven op : **25.06.2025**

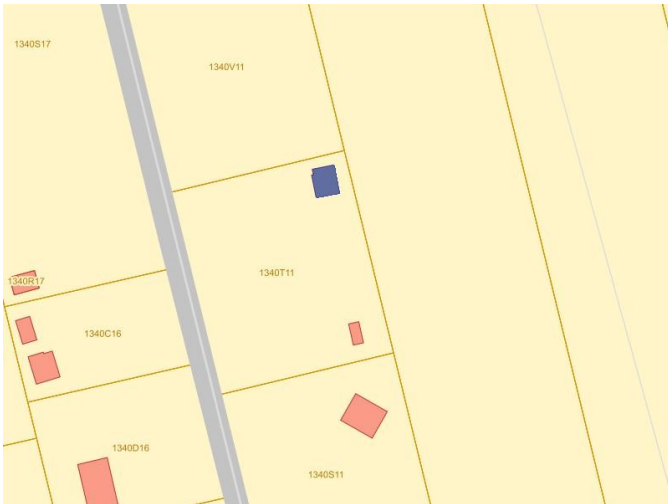
## Zone 1: Hoofdgebouw - chalet

- 0 Asbestmaterialen
- 0 Beperkingen
- 0 Uitsluitingen
- 0 Roerende goederen
- 0 Puin, steenslag, (water)bodem
- 1 Advies
- 2 Geen asbest

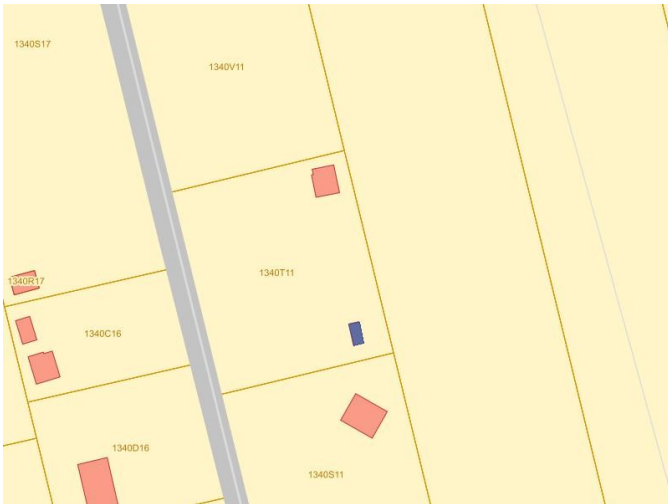
## Zone 2: Garage

- 0 Asbestmaterialen
- 0 Beperkingen
- 0 Uitsluitingen
- 0 Roerende goederen
- 0 Puin, steenslag, (water)bodem
- 1 **Advies**
- 0 Geen asbest
