Asbestinventarisatetest

Patattestraat 20, 1755 Gooik

Attestnummer : 20240606-000108.000

Uitgegeven op : 06.06.2024

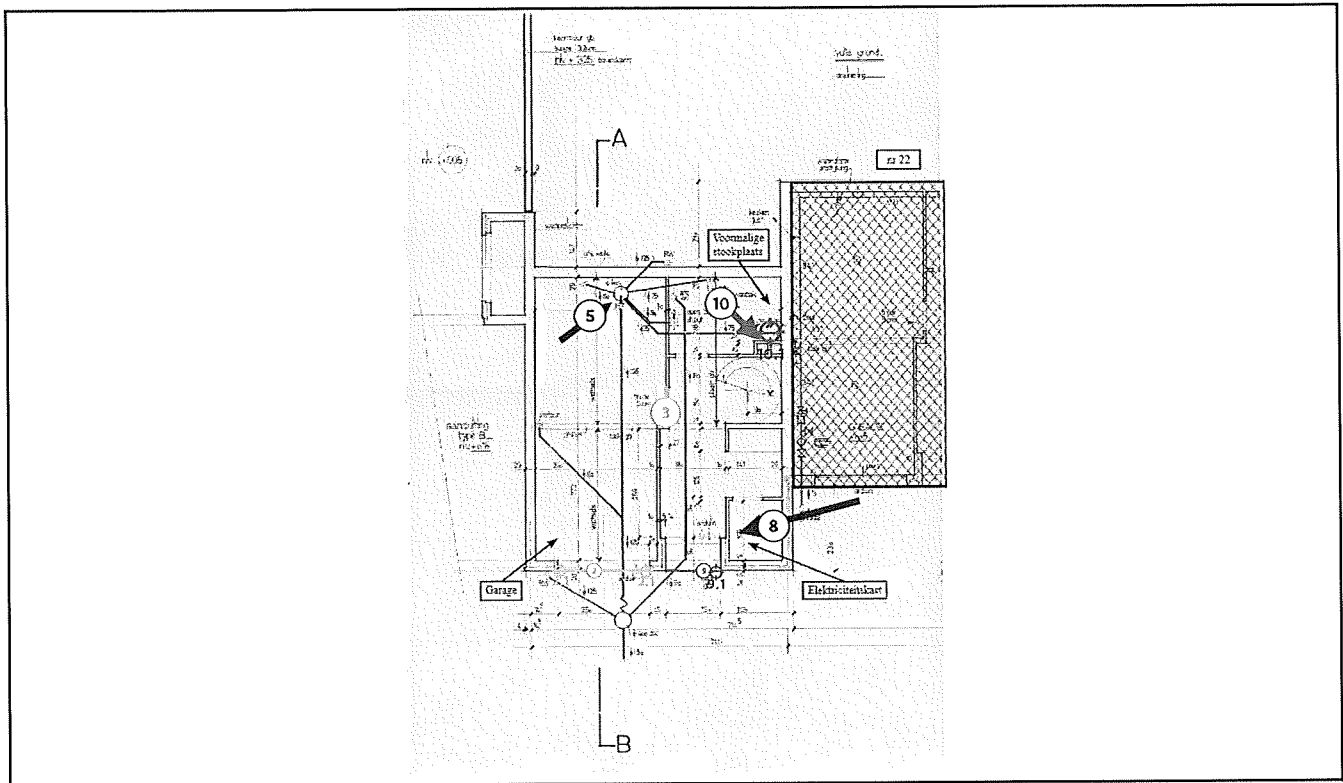
Plan 1.1: Grondplan 0

Beschrijving	Type	Actie
2. Mastiek tussen gevel en garagepoort	Asbestmateriaal	Zorgvuldig beheren
2.1 Code: 20191168-32-15-4/001	Mengmonster	-
3. Dorpel tussen traphal en garage	Asbestmateriaal	Zorgvuldig beheren
5. Ondergrondse leidingen	Advies	-
8. Elektrischekast	Advies	-
9. Mastiek tussen gevel en ramen / deuren	Geen asbest	-
9.1 Code: 20191168-32-15-4/002	Mengmonster	-
10. Roetluikje voormalige stookplaats	Geen asbest	-
10.1 Code: 20191168-32-15 -4/003	Puntmonster	-

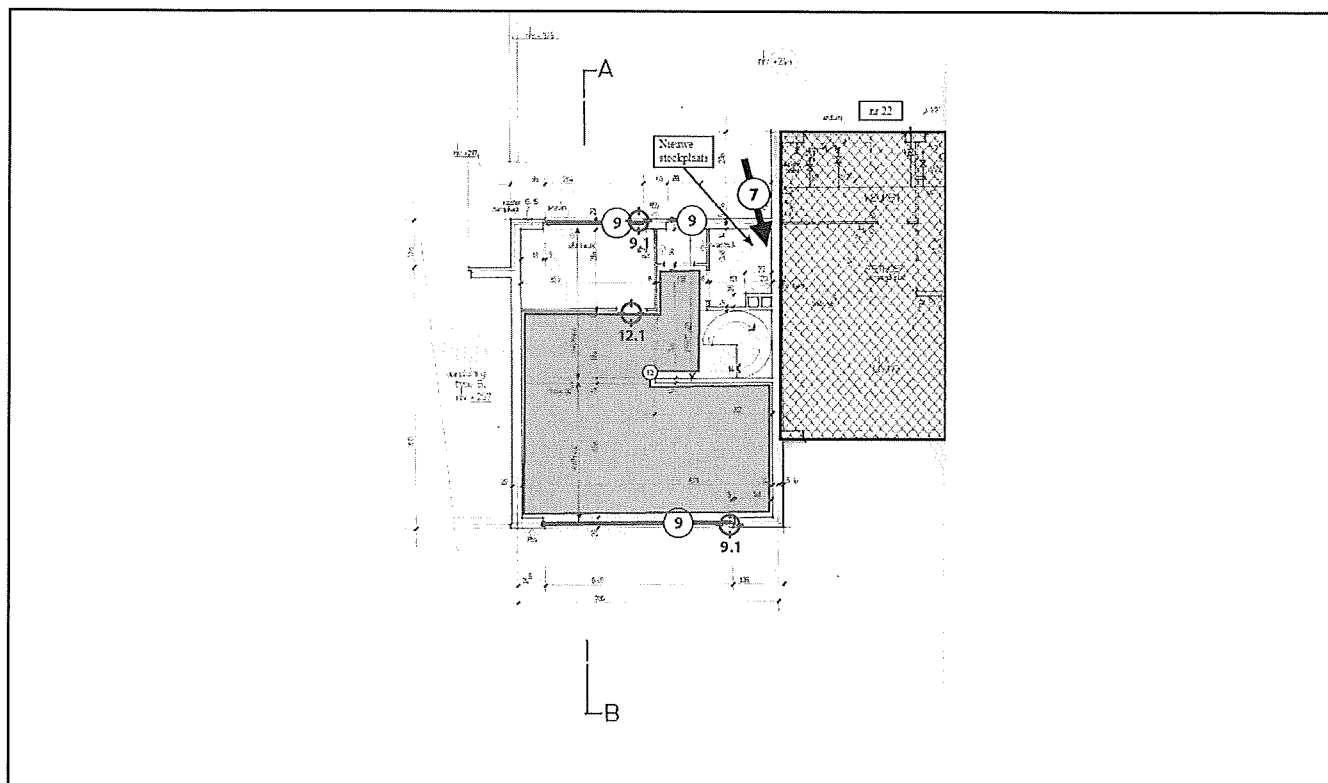
Plan 1.2: Grondplan +1

Beschrijving	Type	Actie
7. CV ketel	Advies	-
9. Mastiek tussen gevel en ramen / deuren	Geen asbest	-
9.1 Code: 20191168-32-15-4/002	Mengmonster	-
12. Vinyl vloerzeil	Geen asbest	-
12.1 Code: 20191168-32-15 -4/004	Puntmonster	-

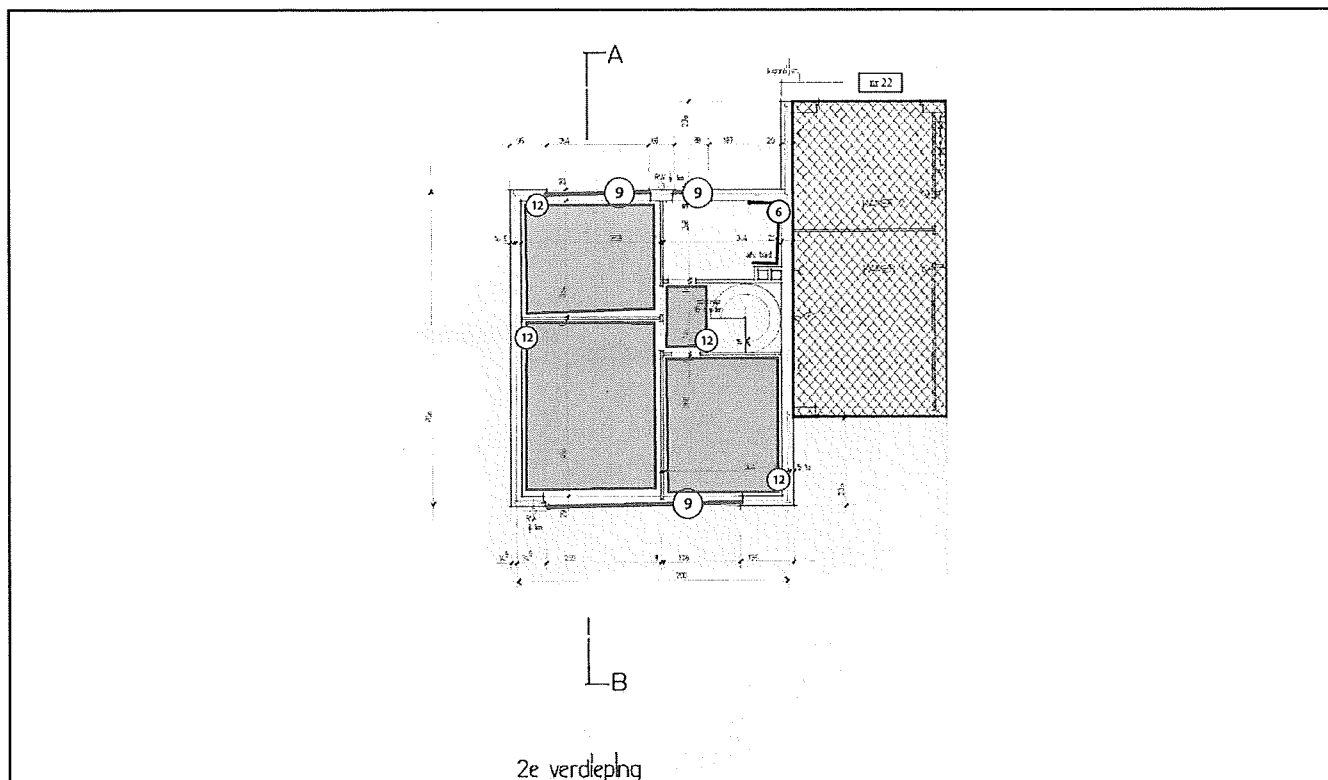
Plan 1.3: Grondplan +2

Beschrijving	Type	Actie
6. Tegellijm achter faiencetegels	Advies	-
9. Mastiek tussen gevel en ramen / deuren	Geen asbest	-
12. Vinyl vloerzeil	Geen asbest	-

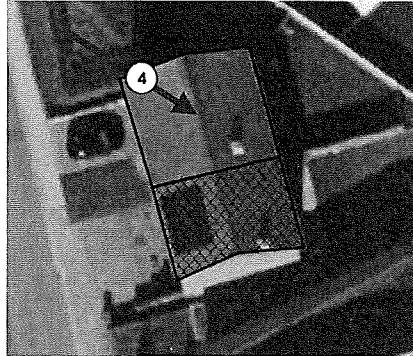
Plan 1.4: Luchtfoto

Beschrijving	Type	Actie
4. Zolder ontoegankelijk	Beperking	-

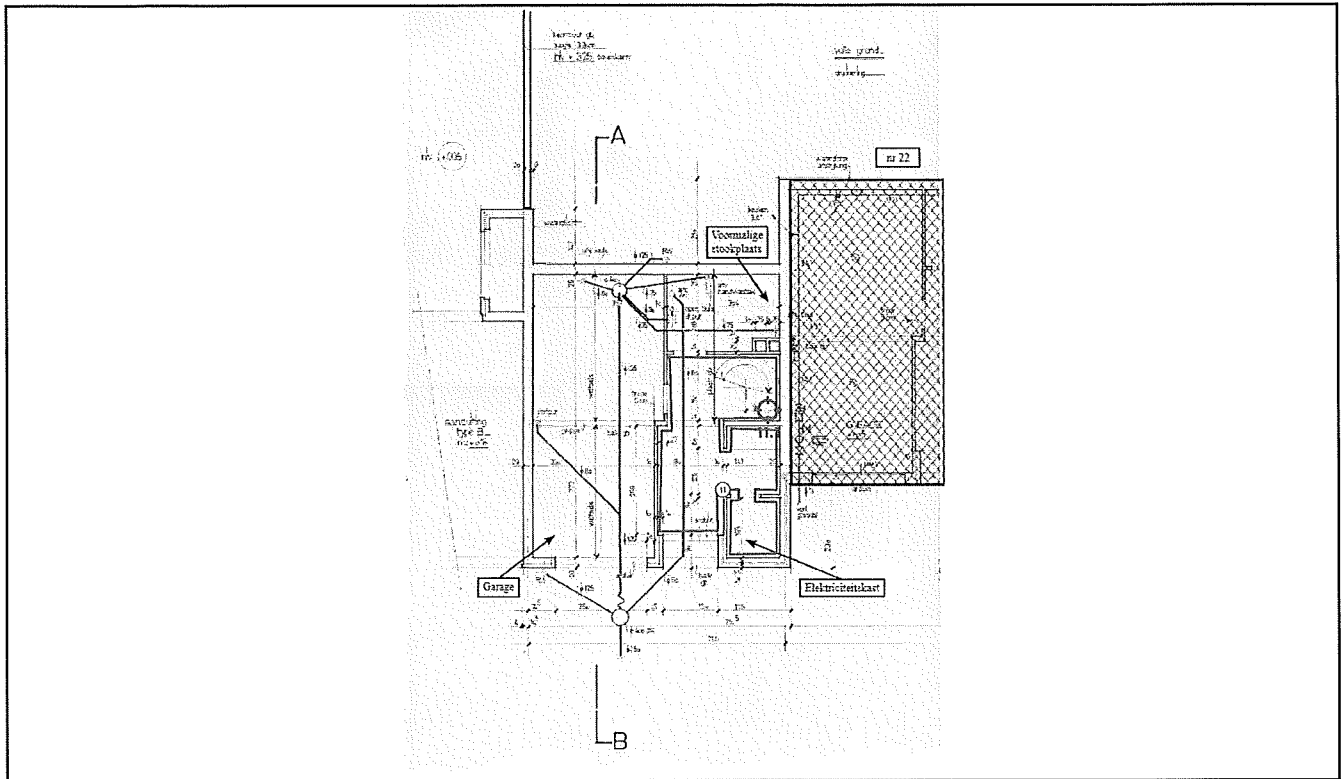
Plan 1.5: Pleisterwerk wanden 0

Beschrijving	Type	Actie
11. Pleisterwerk wanden	Geen asbest	-
11.1 Code: 20191168-32-15-4/005	Mengmonster	-

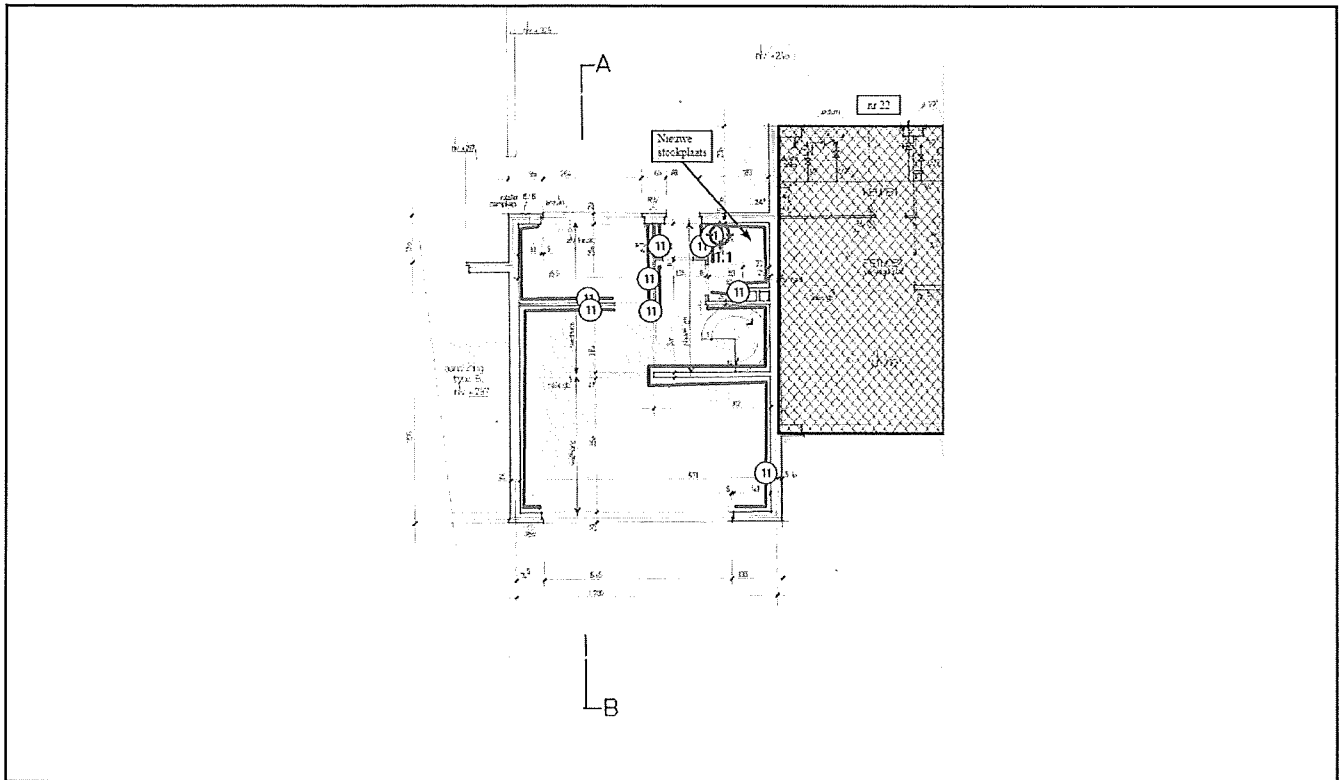
Plan 1.6: Pleisterwerk wanden +1

Beschrijving	Type	Actie
11. Pleisterwerk wanden	Geen asbest	-
11.1 Code: 20191168-32-15-4/005	Mengmonster	-

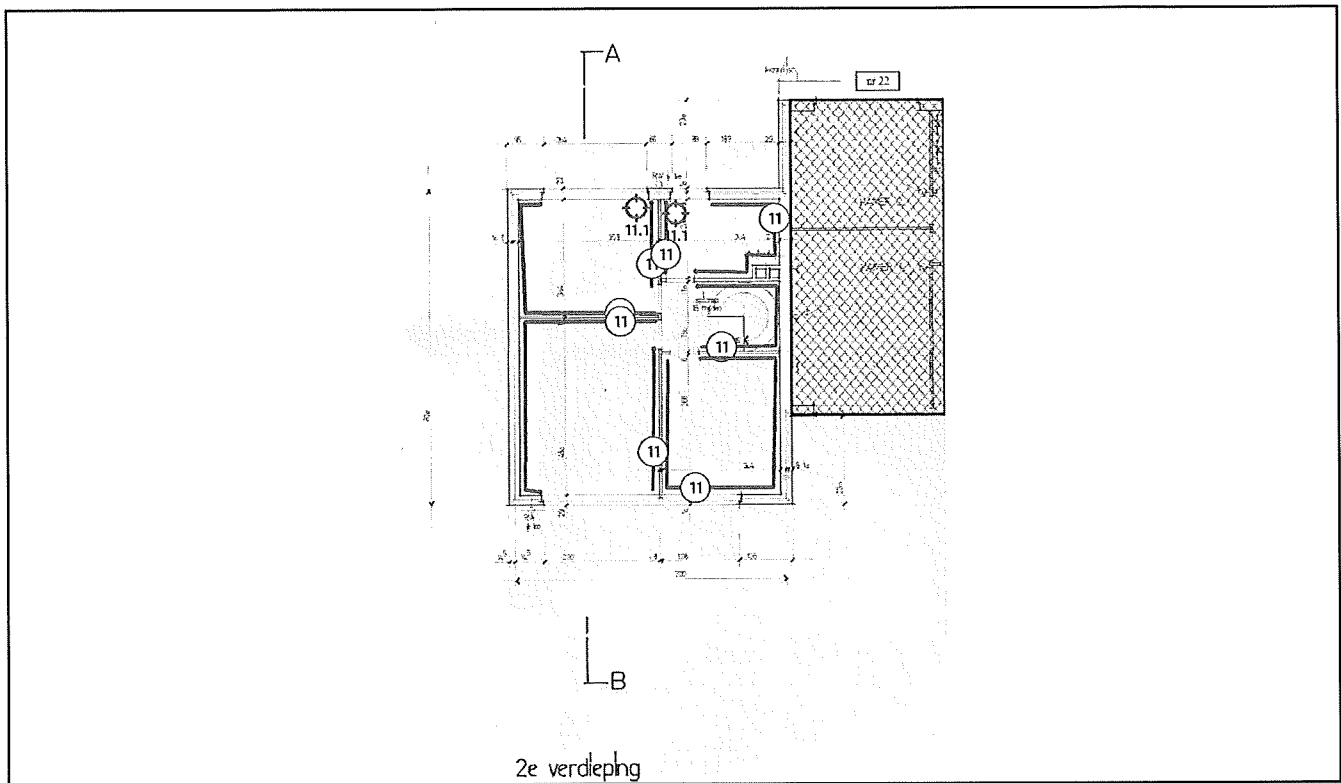
Plan 1.7: Pleisterwerk wanden +2

Beschrijving	Type	Actie
11. Pleisterwerk wanden	Geen asbest	-
11.1 Code: 20191168-32-15-4/005	Mengmonster	-

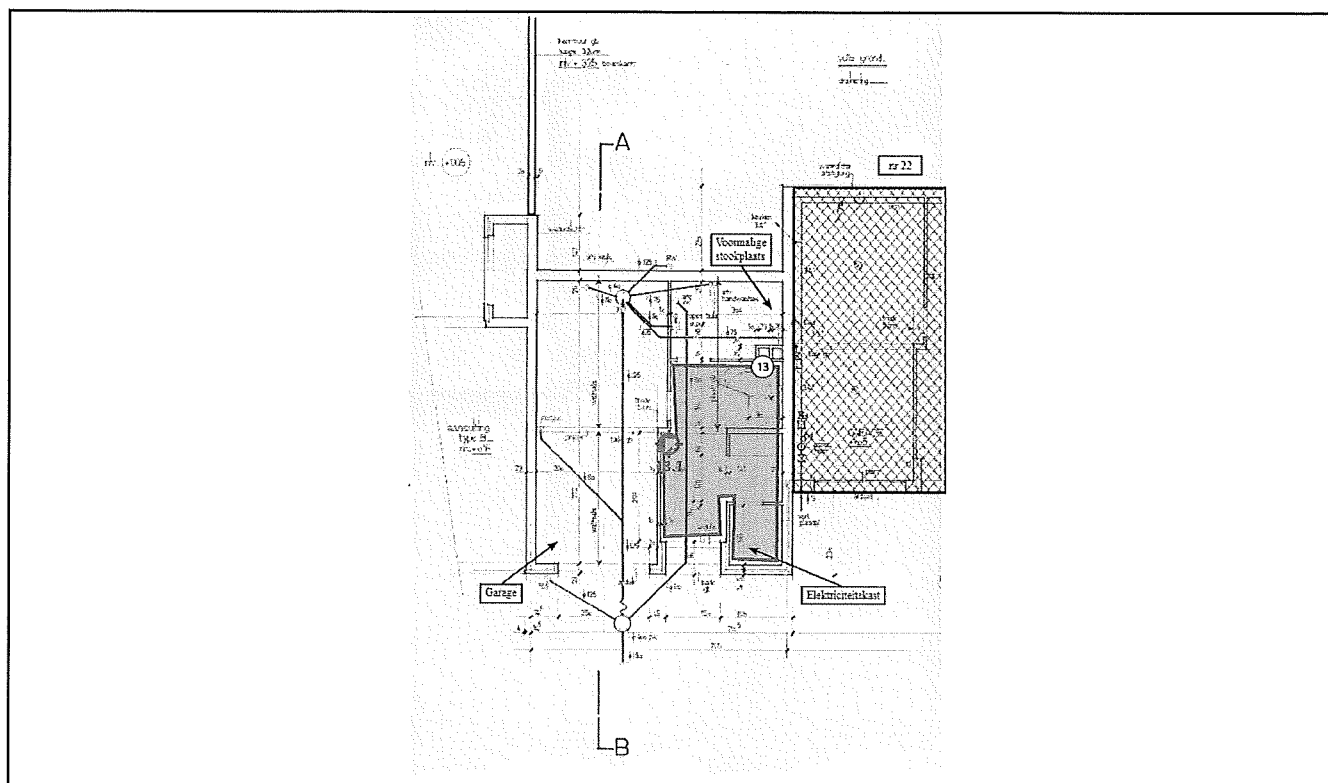
Plan 1.8: Pleisterwerk plafonds 0

Beschrijving	Type	Actie
13. Pleisterwerk plafonds	Geen asbest	-
13.1 Code: 20191168-32-15-4/006	Mengmonster	-

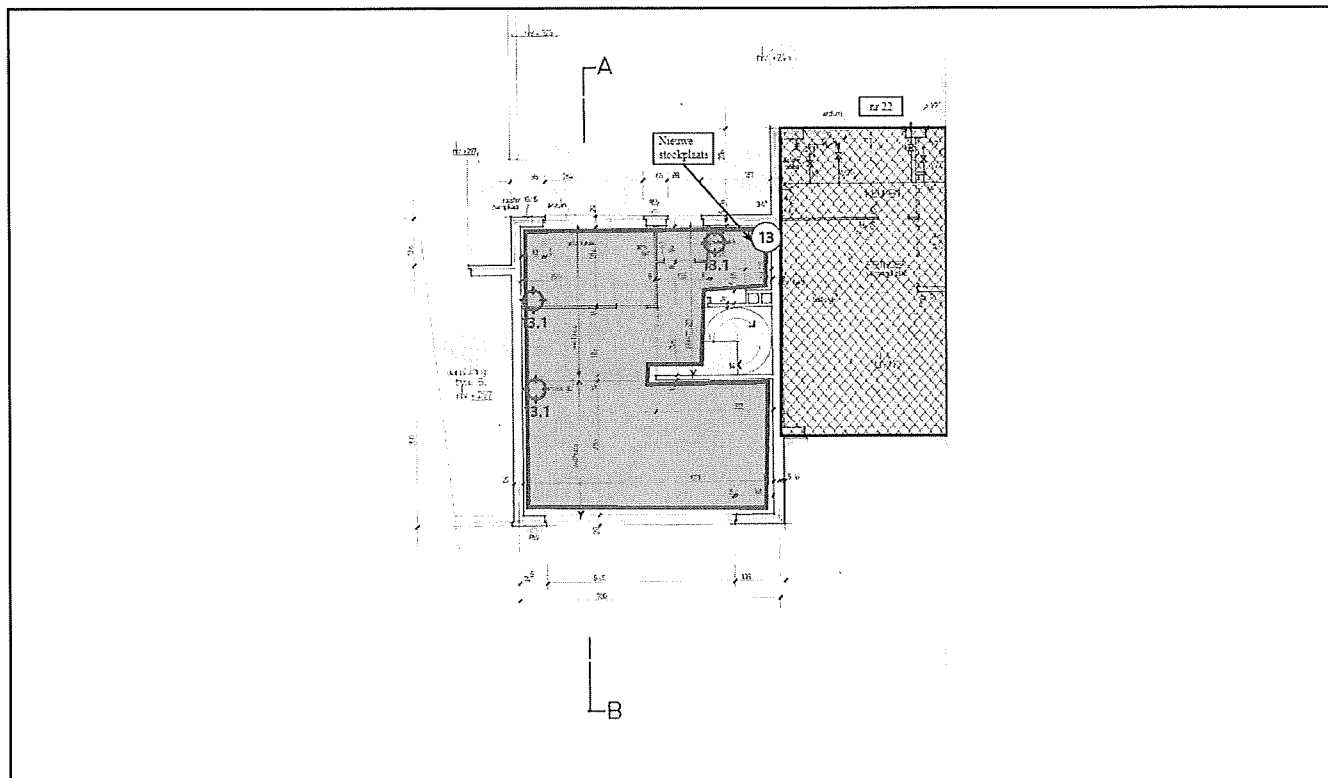
Plan 1.9: Pleisterwerk plafonds +1

Beschrijving	Type	Actie
13. Pleisterwerk plafonds	Geen asbest	-
13.1 Code: 20191168-32-15-4/006	Mengmonster	-

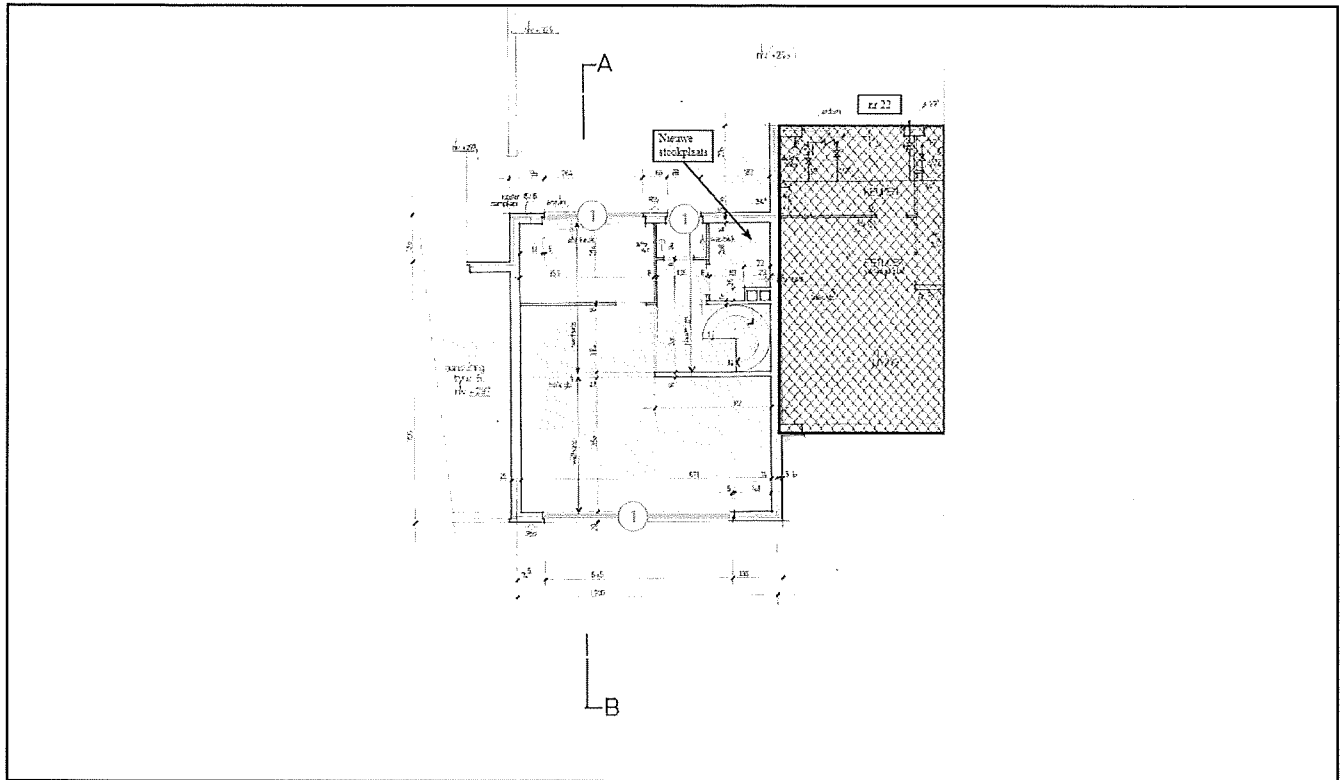
Plan 1.10: Venstertabletten +1

Beschrijving	Type	Actie
1. Venstertabletten	Asbestmateriaal	Zorgvuldig beheren

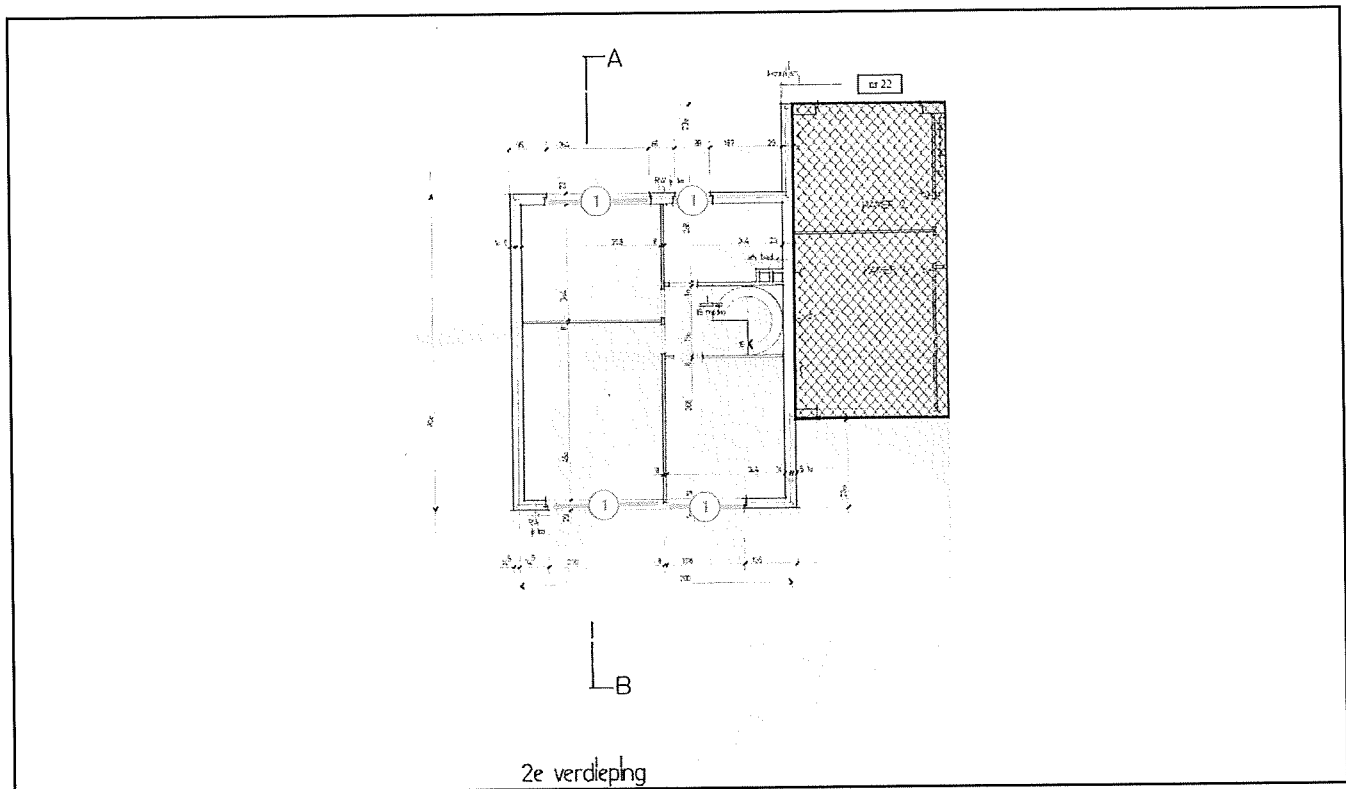
Plan 1.11: Venstertabletten +2

Beschrijving	Type	Actie
1. Venstertabletten	Asbestmateriaal	Zorgvuldig beheren
