Asbestinventarisatetest

23039A0335/00N003

Attestnummer : 20231017-000435.000

Uitgegeven op : 17.10.2023

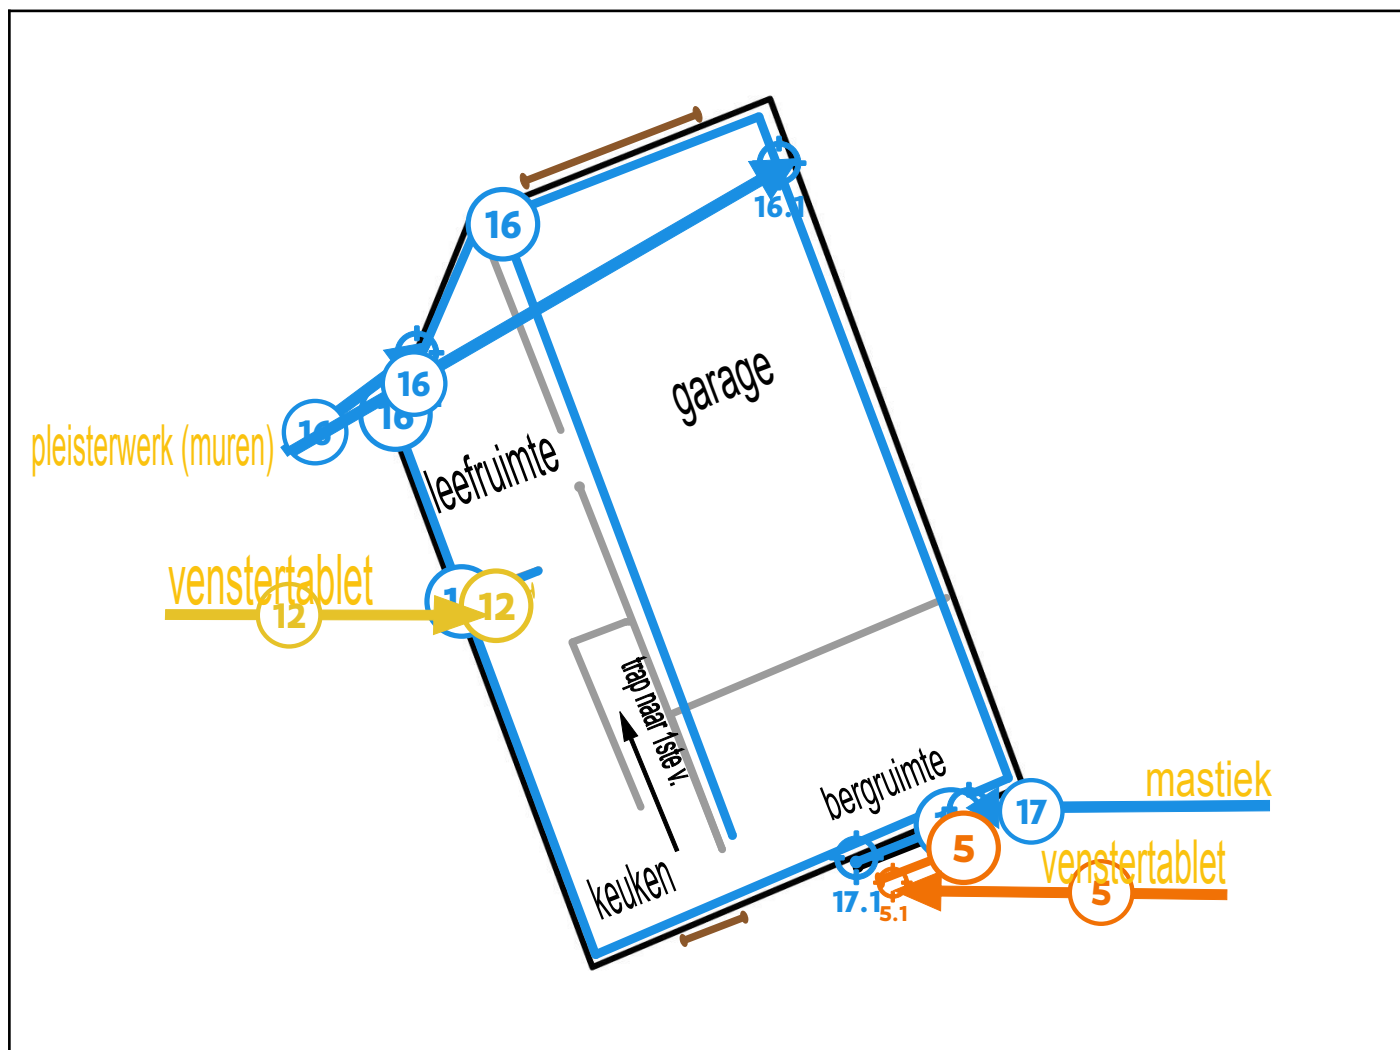
Plan 1.1: GELIJKVLOERS

Beschrijving	Type	Actie
5. VENSTERTABLET (RAAM - ACHTERGEVEL)	Asbestmateriaal	Verwijderen
5.1 Code: MM08	Puntmonster	-
12. VENSTERTABLET (KEUKEN)	Asbestmateriaal	Zorgvuldig beheren
16. PLEISTERWERK (MUREN)	Geen asbest	-
16.1 Code: MM01	Mengmonster	-
17. MASTIEK (RAAM - ACHTERGEVEL)	Geen asbest	-
17.1 Code: MM02	Mengmonster	-

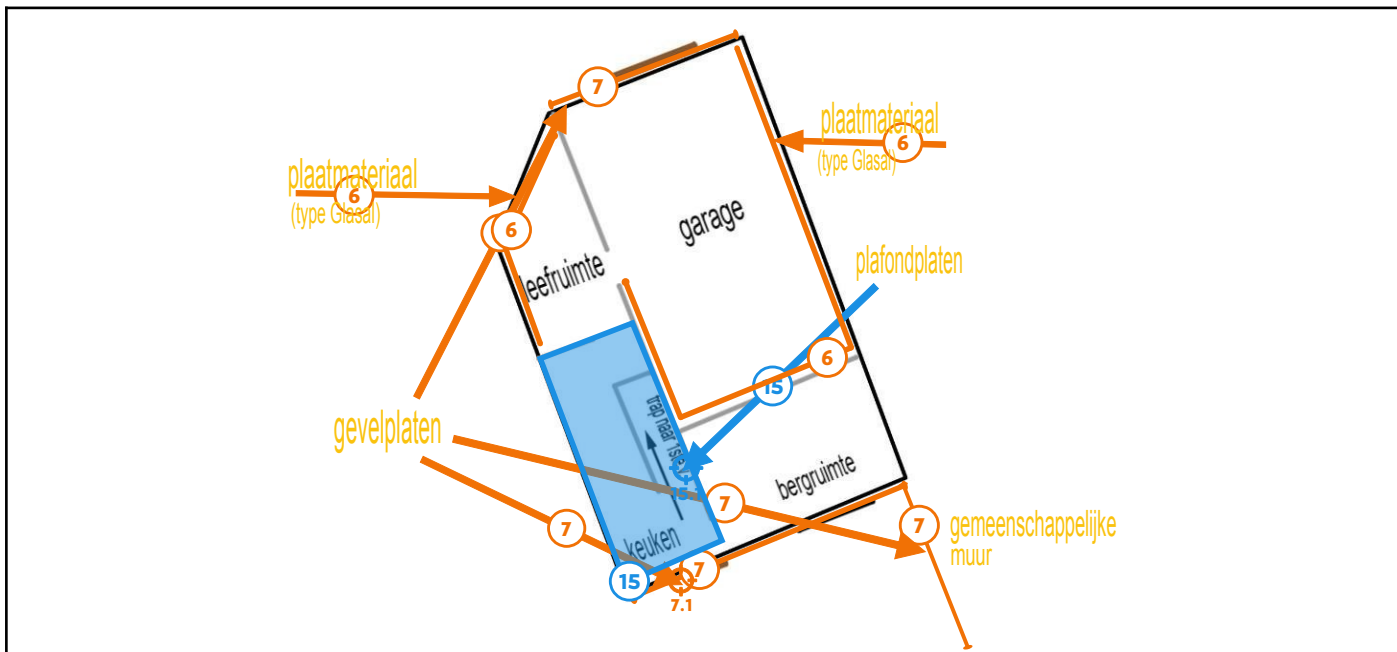
Plan 1.2: GELIJKVLOERS

Beschrijving	Type	Actie
6. PLAATMATERIAAL (GLV)	Asbestmateriaal	Verwijderen
7. GEVELPLATEN (WONING)	Asbestmateriaal	Verwijderen
7.1 Code: MM09	Puntmonster	-
15. PLAFONDPLATEN (WONING)	Geen asbest	-
15.1 Code: MM10	Puntmonster	-

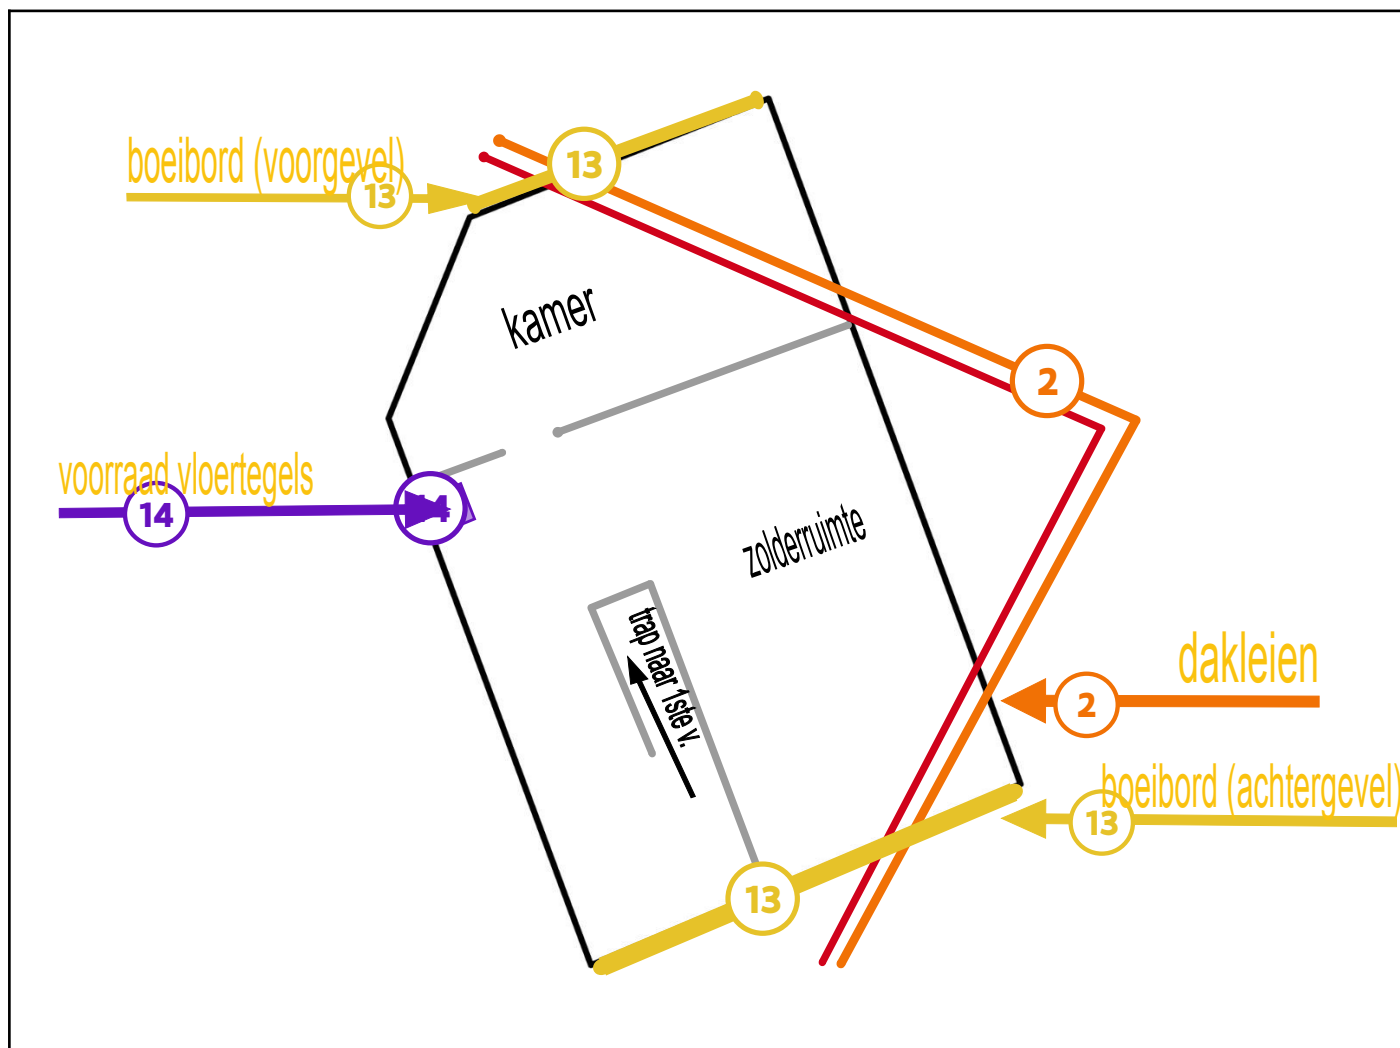
Plan 1.3: 1STE VERDIEPING

Beschrijving	Type	Actie
2. DAKLEIEN (WONING)	Asbestmateriaal	Verwijderen
13. BOEIBORDEN (VOOR -EN ACHTERGEVEL)	Asbestmateriaal	Zorgvuldig beheren
14. VLOERTEGELS (ZOLDER)	Roerend goed	-

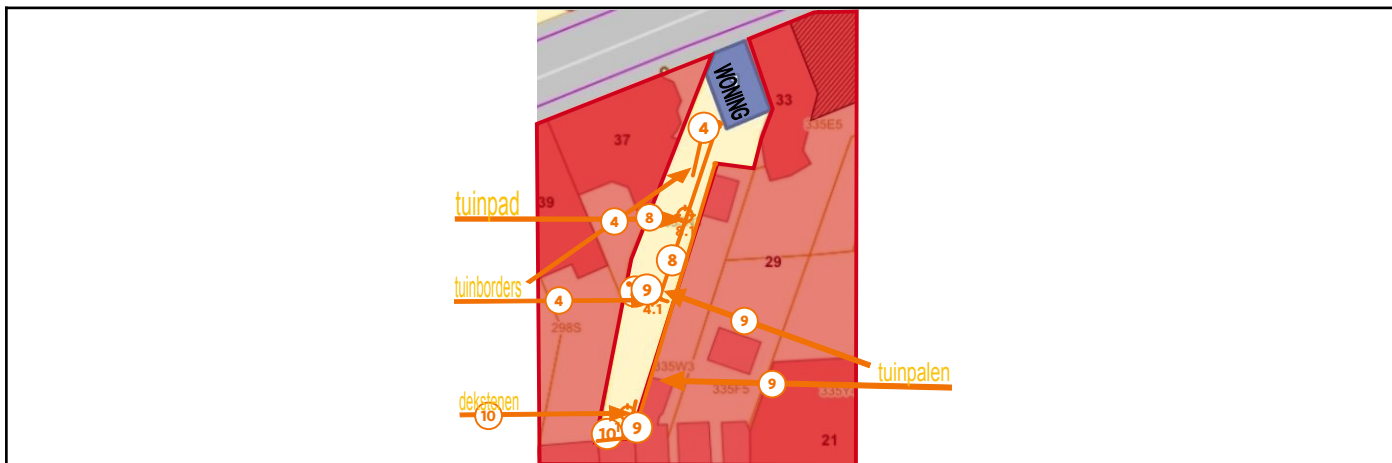
Plan 1.4: PLATTEGROND

Beschrijving	Type	Actie
4. PLAATMATERIAAL (TUINBORDERS)	Asbestmateriaal	Verwijderen
4.1 Code: MM04	Puntmonster	-
8. ASBESTCEMENTPLATEN (TUINPAD)	Asbestmateriaal	Verwijderen
8.1 Code: MM03	Puntmonster	-
9. TUINPALEN (ACHTERTUIN)	Asbestmateriaal	Verwijderen
10. DEKSTENEN (ACHTERTUIN)	Asbestmateriaal	Verwijderen
10.1 Code: MM06	Puntmonster	-

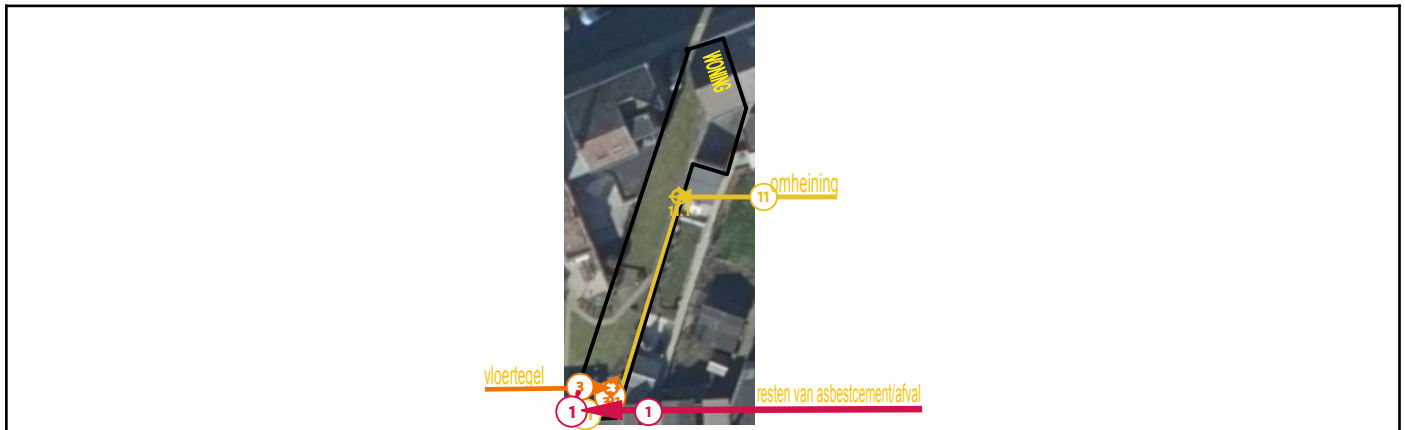
Plan 1.5: LUCHTFOTO WONING

Beschrijving	Type	Actie
1. PLAATMATERIAAL (ACHTERTUIN)	Asbestmateriaal	Dringend verwijderen
3. VLOERTEGEL (ACHTERTUIN)	Asbestmateriaal	Verwijderen
3.1 Code: MM07	Puntmonster	-
11. PLAATMATERIAAL (OMHEINING)	Asbestmateriaal	Zorgvuldig beheren
11.1 Code: MM05	Puntmonster	-

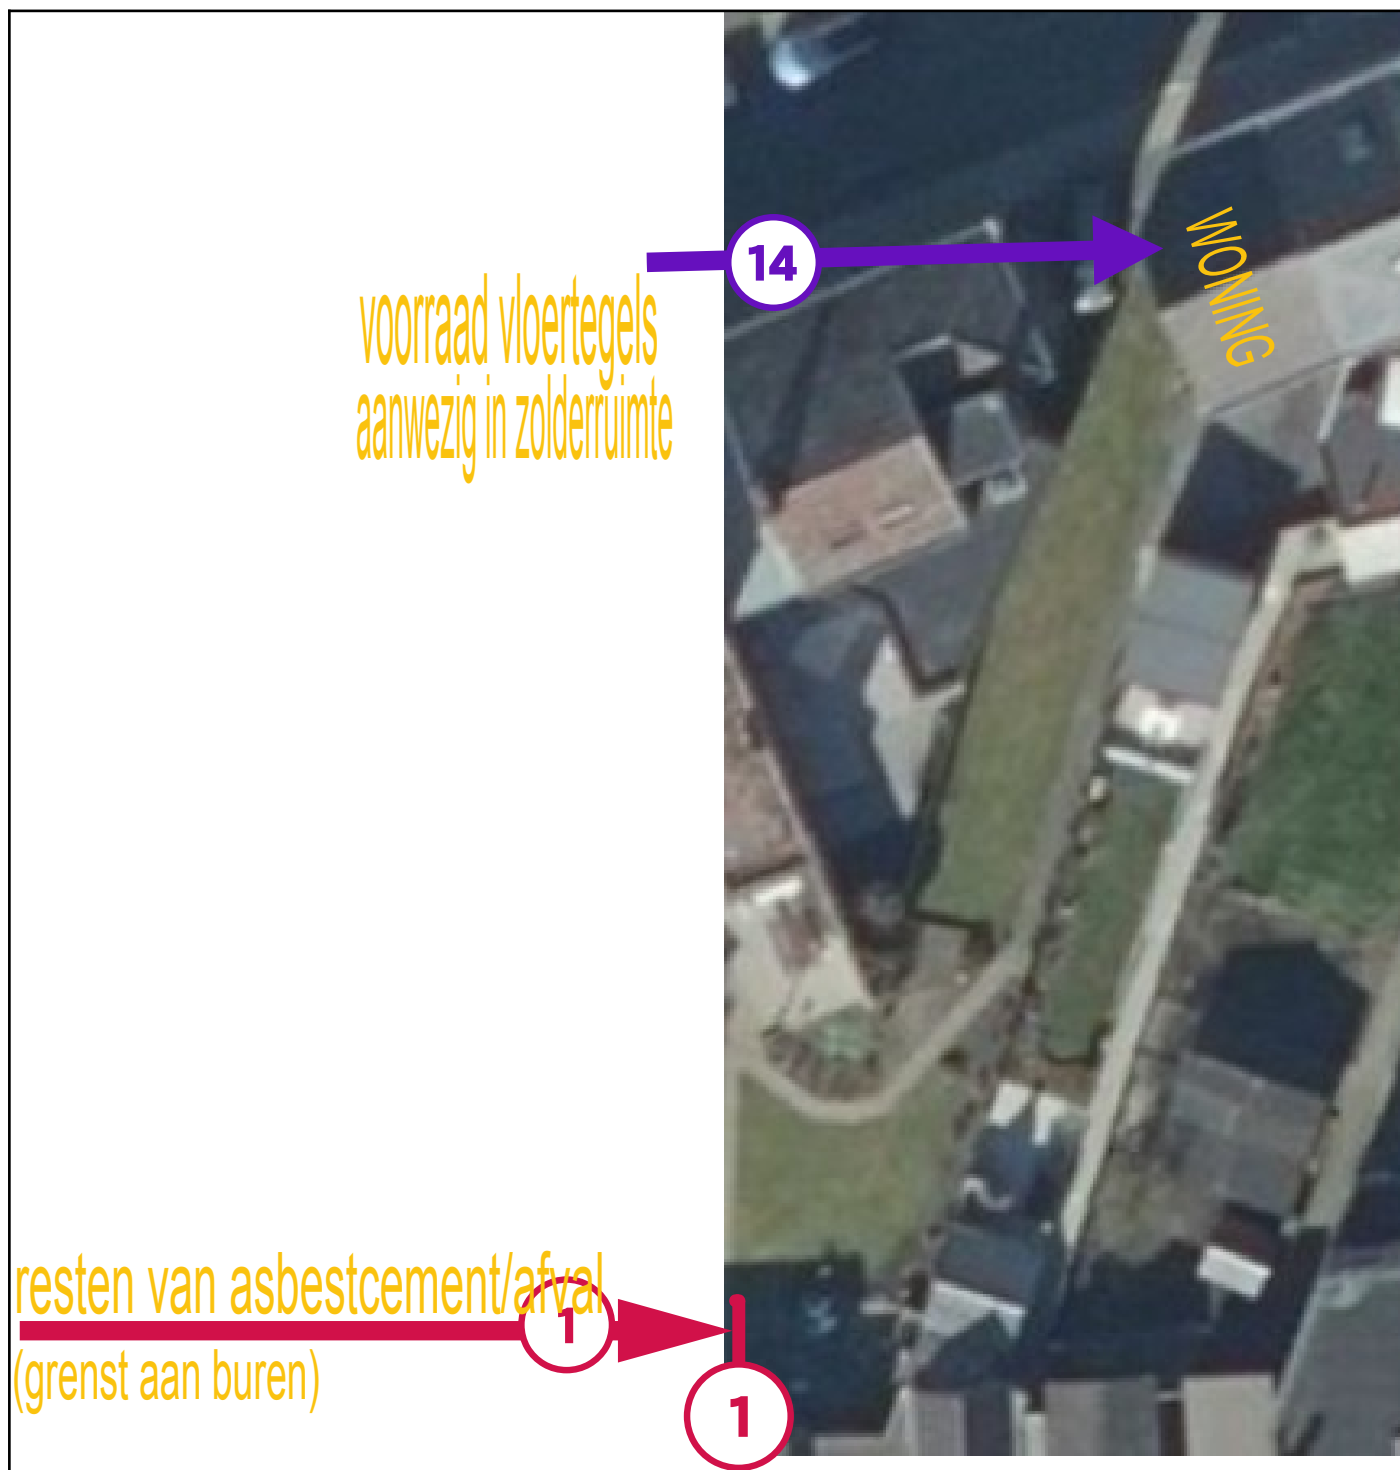
Plan 2.1: Vaststellingen buiten de constructies

Beschrijving	Type	Actie
1. PLAATMATERIAAL (ACHTERTUIN)	Asbestmateriaal	Dringend verwijderen
14. VLOERTEGELS (ZOLDER)	Roerend goed	-
