Asbestinventarisatetest

Spiltstraat 272, 1980 Zemst

Attestnummer : 20240704-000427.000

Uitgegeven op : 04.07.2024

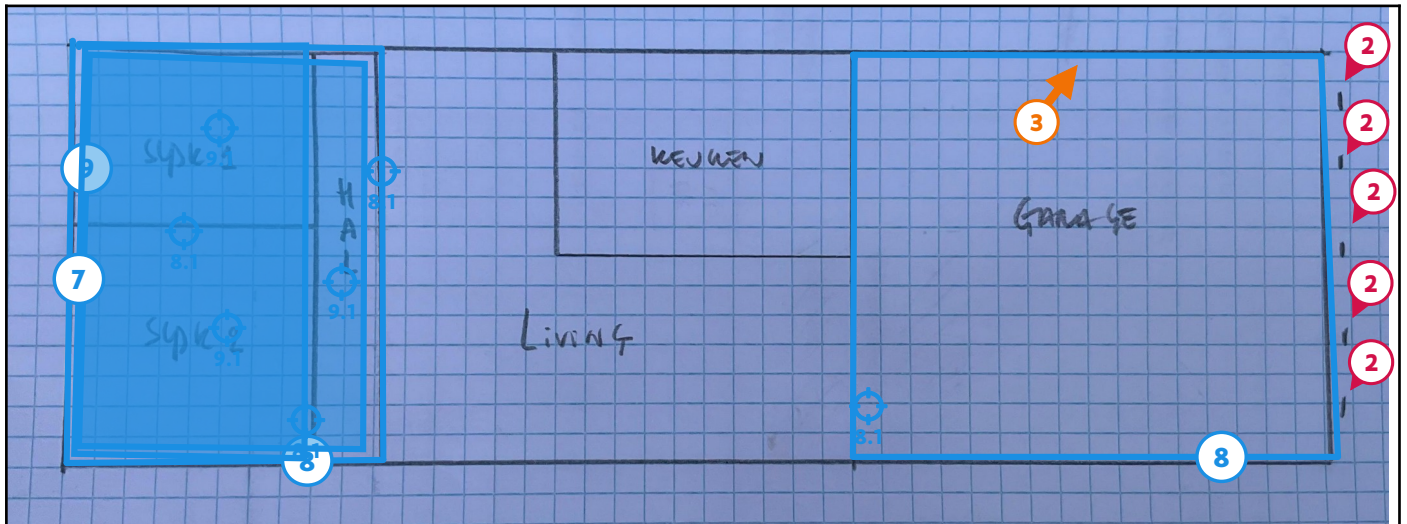
Plan 1.1: Gelijkvloers

Beschrijving	Type	Actie
2. Ventilatie Garage	Asbestmateriaal	Dringend maatregelen nemen
3. Bakeliet - electra	Asbestmateriaal	Verwijderen
7. Vloerzeil	Geen asbest	-
8. Pleister wand	Geen asbest	-
8.1 Code: 1 wand	Mengmonster	-
9. Pleister plafond	Geen asbest	-
9.1 Code: 2 plafond	Mengmonster	-

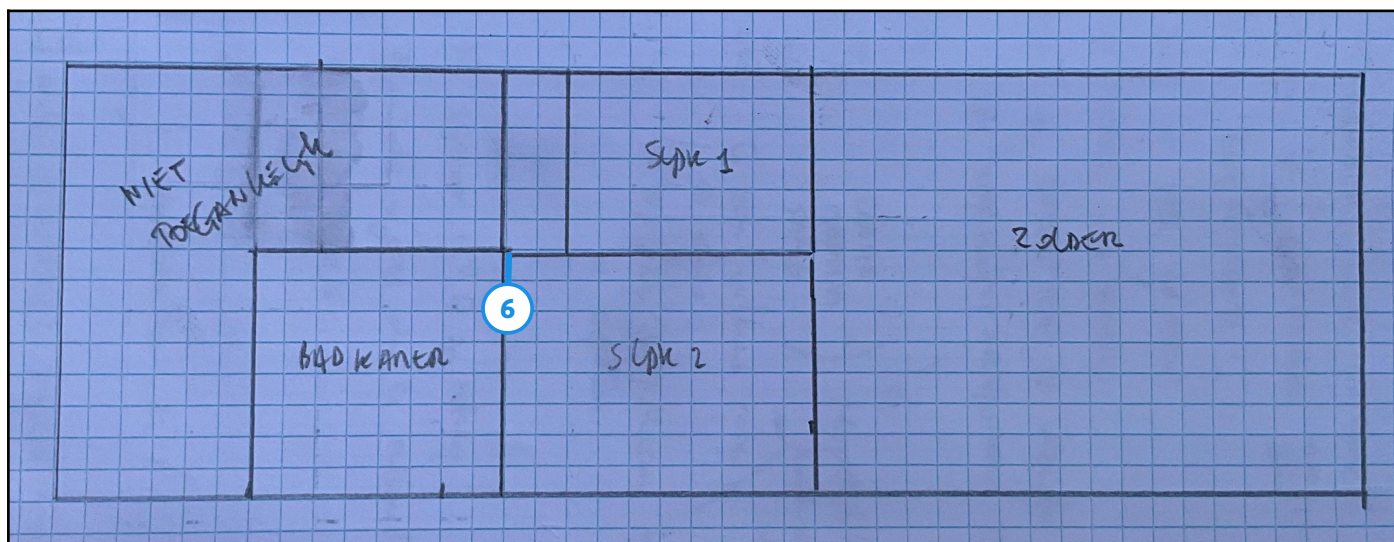
Plan 1.2: Verdiep

Beschrijving	Type	Actie
6. Restanten oud vloerzeil	Geen asbest	-

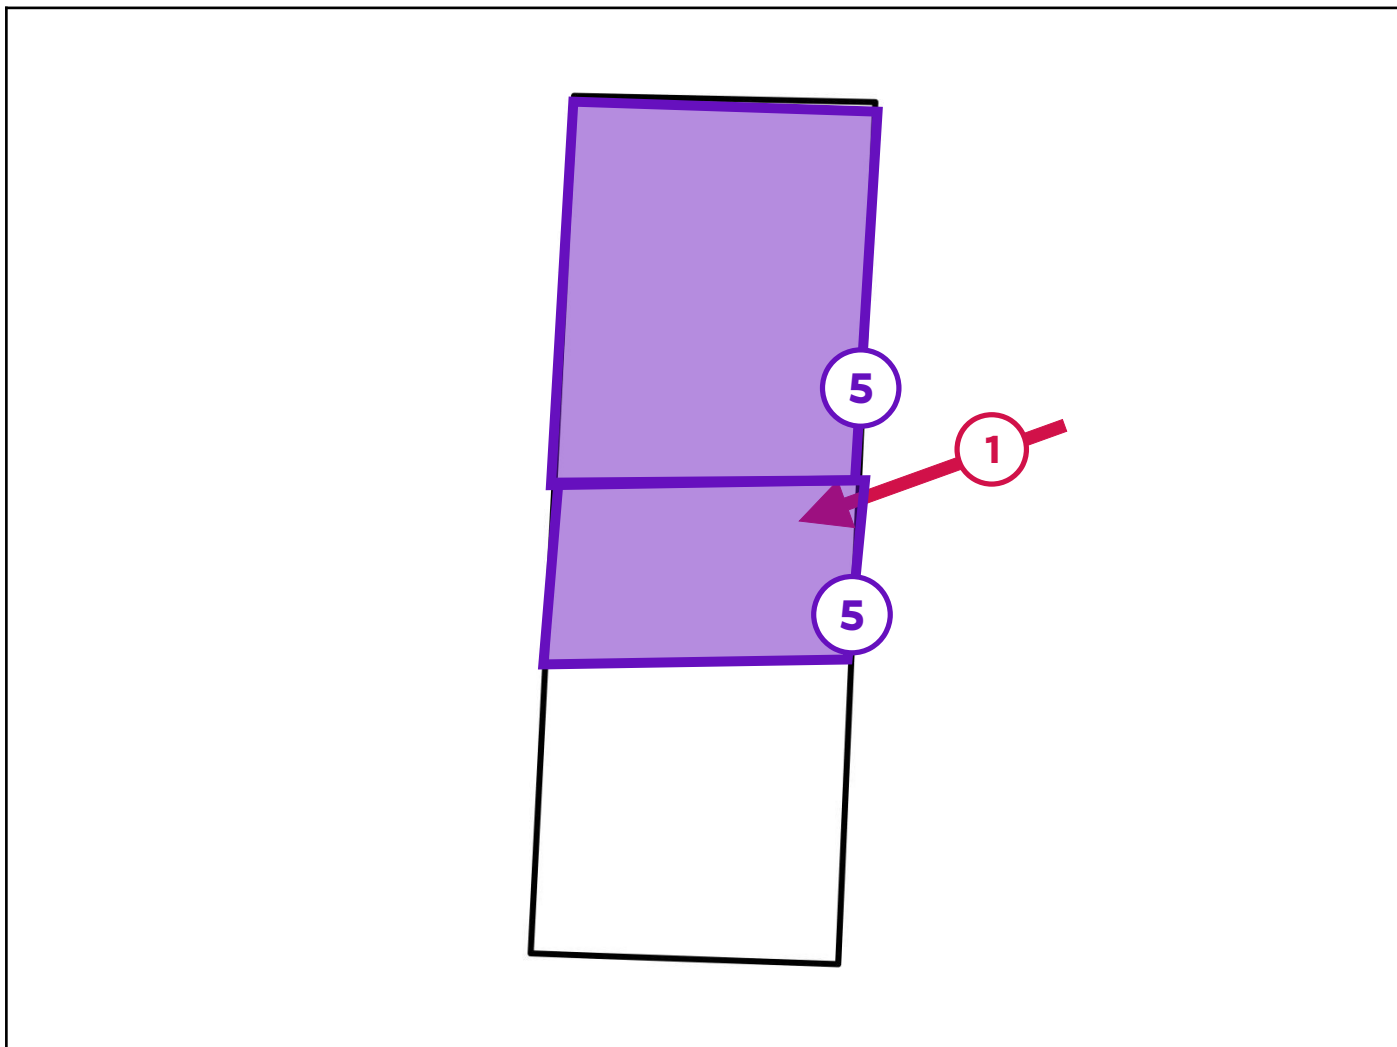
Plan 1.3: Dak

Beschrijving	Type	Actie
1. Rookgasafvoer	Asbestmateriaal	Dringend verwijderen
5. Onderdak	Advies	-

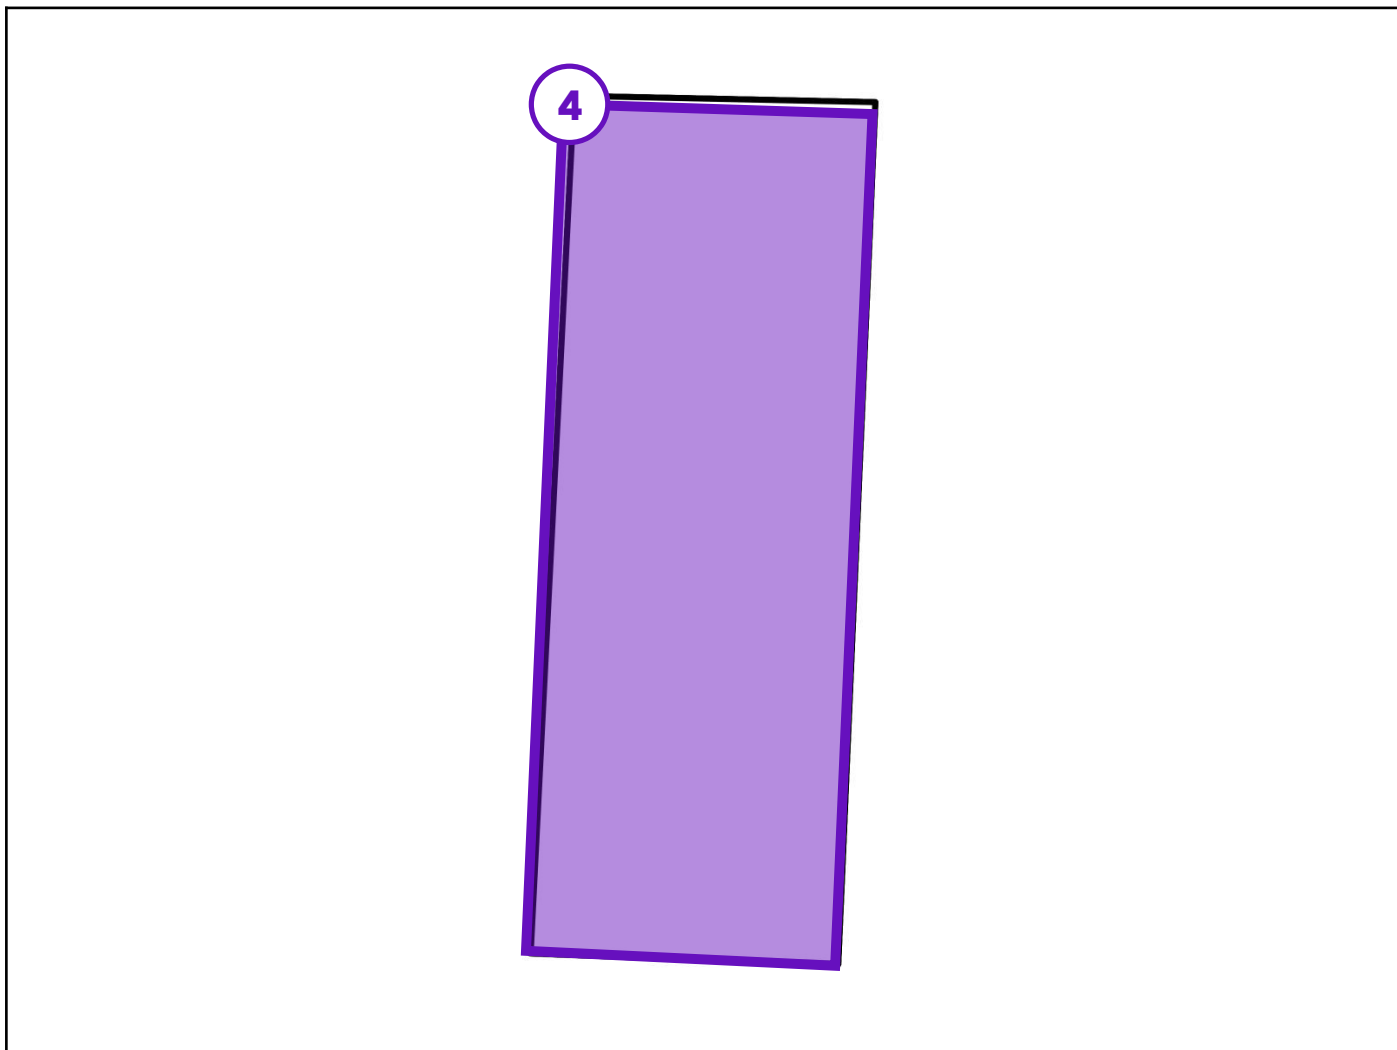
Plan 1.4: Gehele pand

Beschrijving	Type	Actie
4. Rommel + toestand gebouw - normale werkzaamheden niet mogelijk	Beperking	-
