# Asbestinventarisatetest

Carnotstraat 27/65, 2060 Antwerpen

Attestnummer : 20260311-000434.000

Uitgegeven op : 11.03.2026

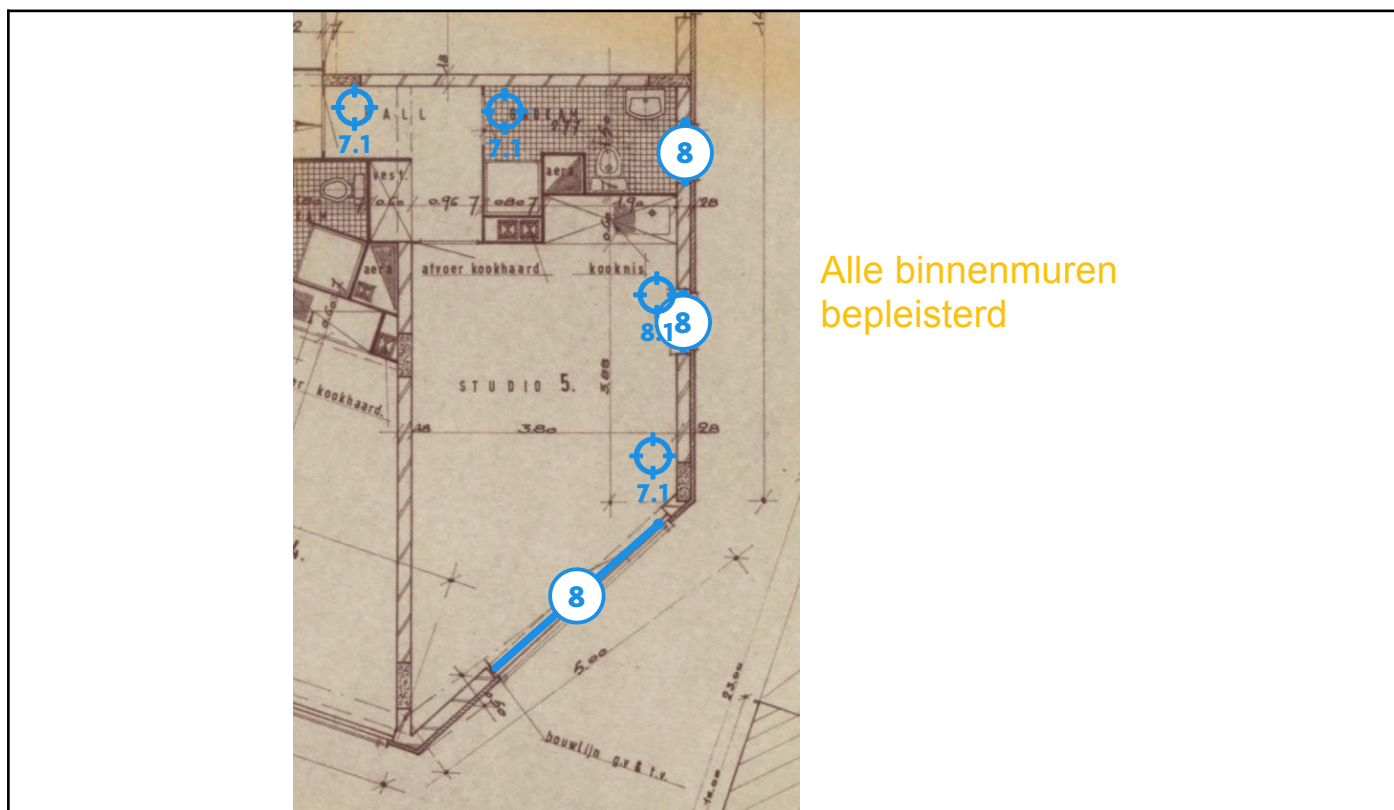
## Plan 1.2: Grondplan

Beschrijving	Type	Actie
7. Bezetting muren	Geen asbest	-
7.1 Code: staal 01	Mengmonster	-
8. Afdichten schrijnwerk	Geen asbest	-
8.1 Code: staal 03	Puntmonster	-
