# Asbestinventarisatetest

Carnotstraat 27, 2060 Antwerpen  
Gemeenschappelijke delen

Attestnummer : 20240913-000381.000

Uitgegeven op : 13.09.2024

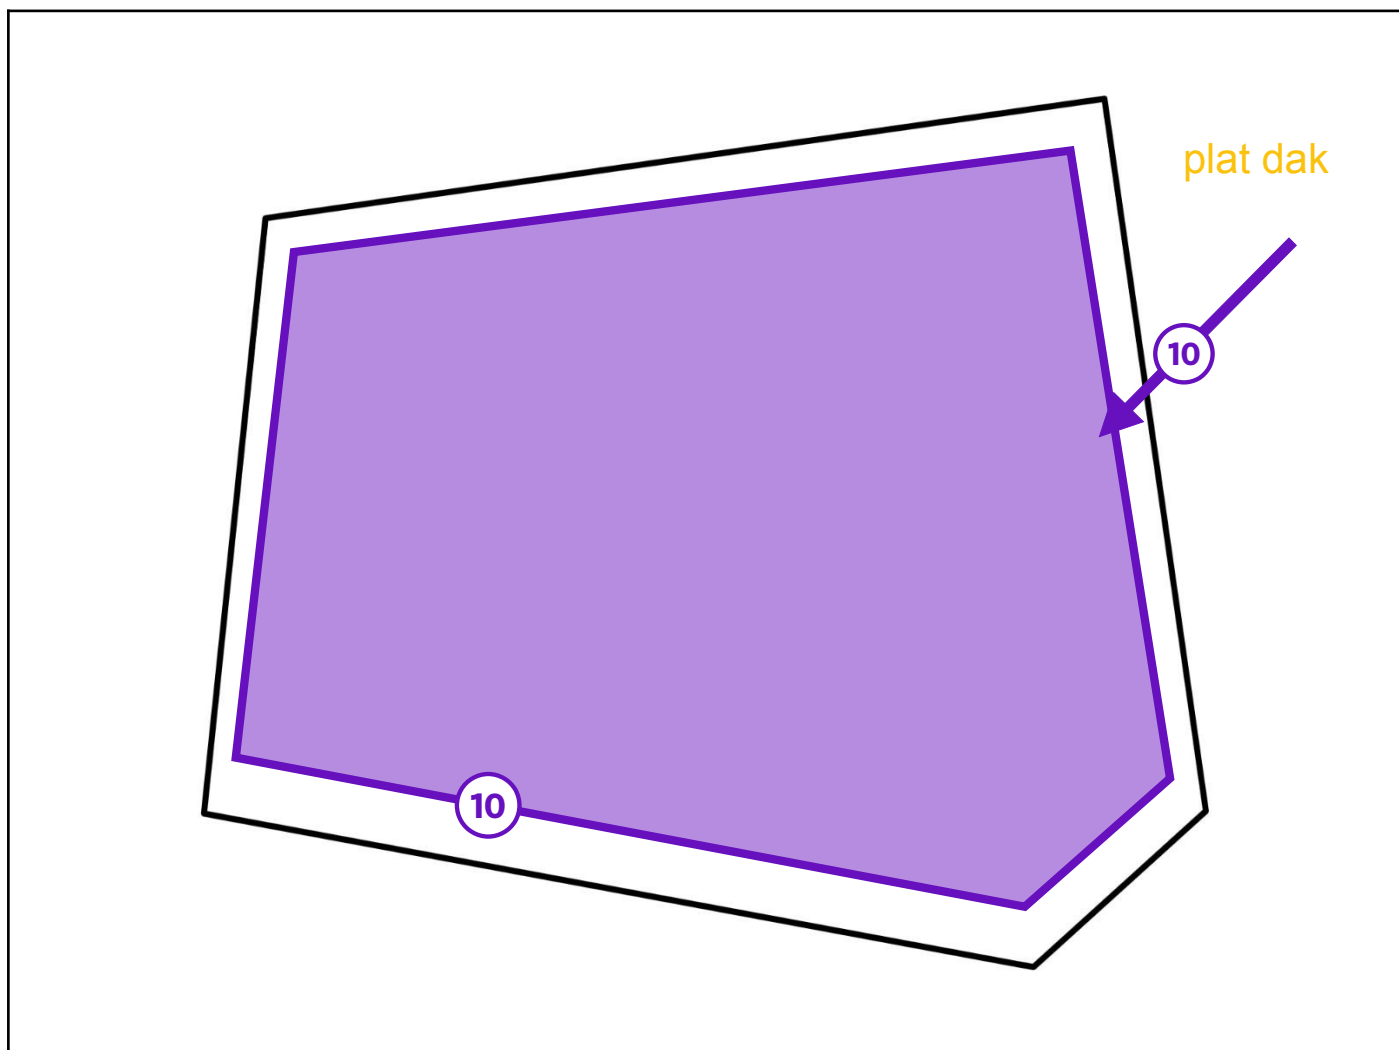
## Plan 1.1: plan dak

Beschrijving	Type	Actie
10. Hoofddak	Beperking	-

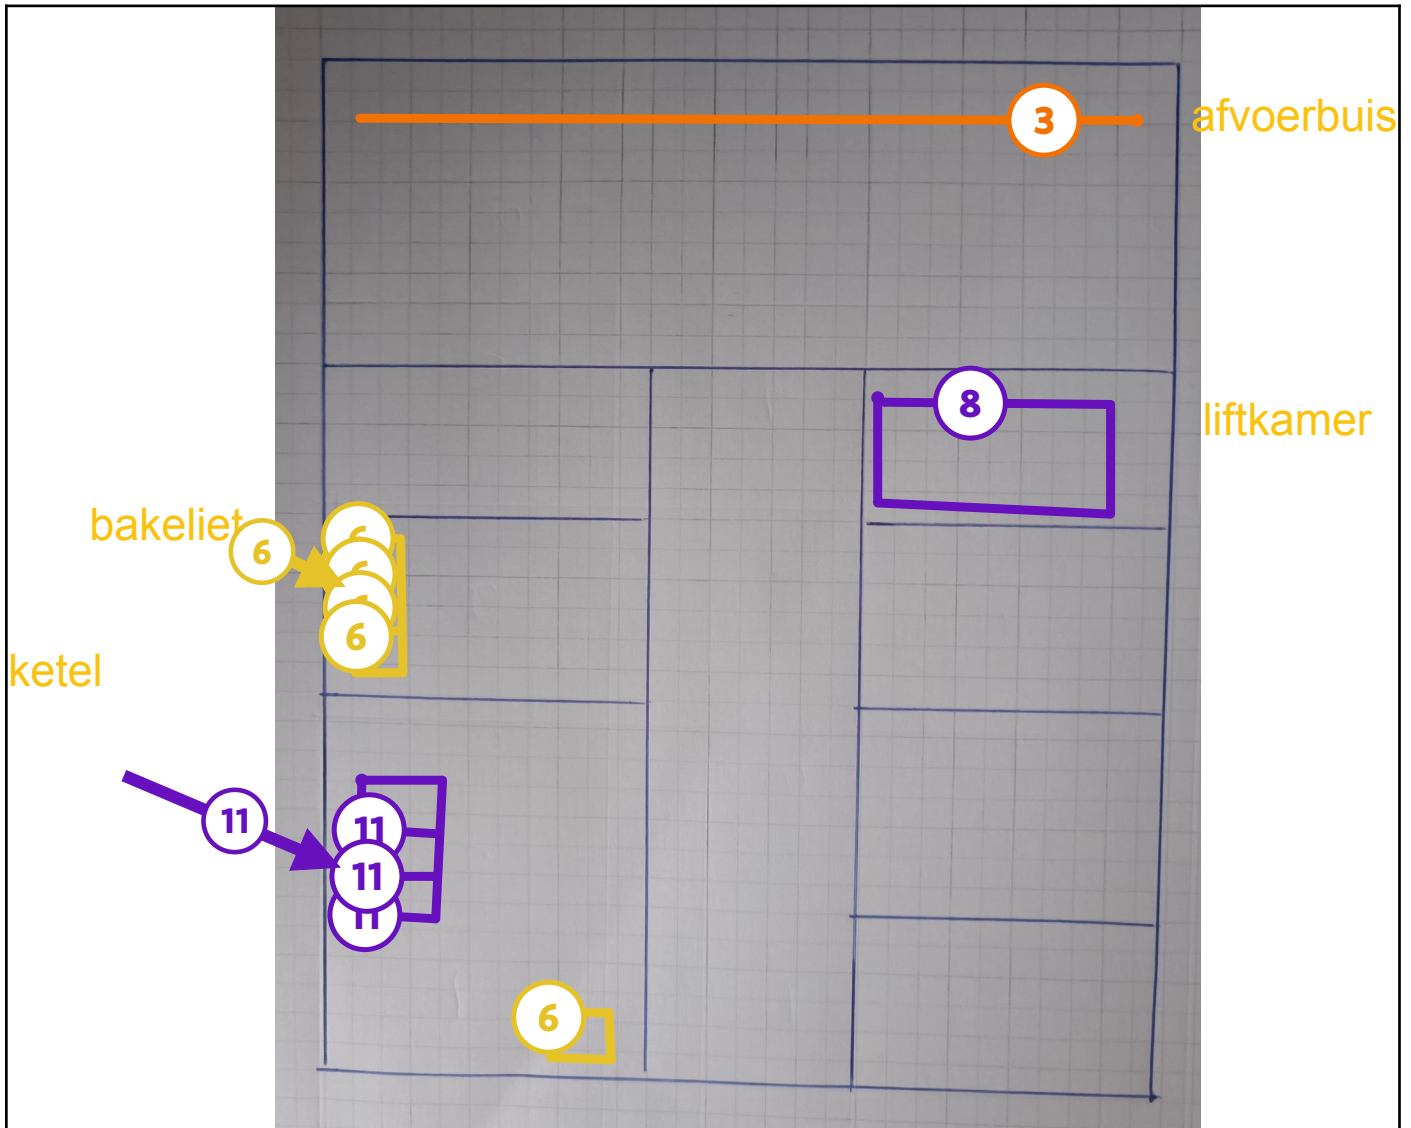
## Plan 1.2: plan kelder

Beschrijving	Type	Actie
3. afvoerbuiss	Asbestmateriaal	Verwijderen
6. bakeliet electriciteit meter kelder	Asbestmateriaal	Zorgvuldig beheren
8. lift kamer	Beperking	-
11. Ketel	Advies	-

**Uitleg van de asbestdeskundige:** De lift kamer is slot vast en verleent geen toegang voor onbevoegden.(er was geen bevoegd persoon ter plekke)

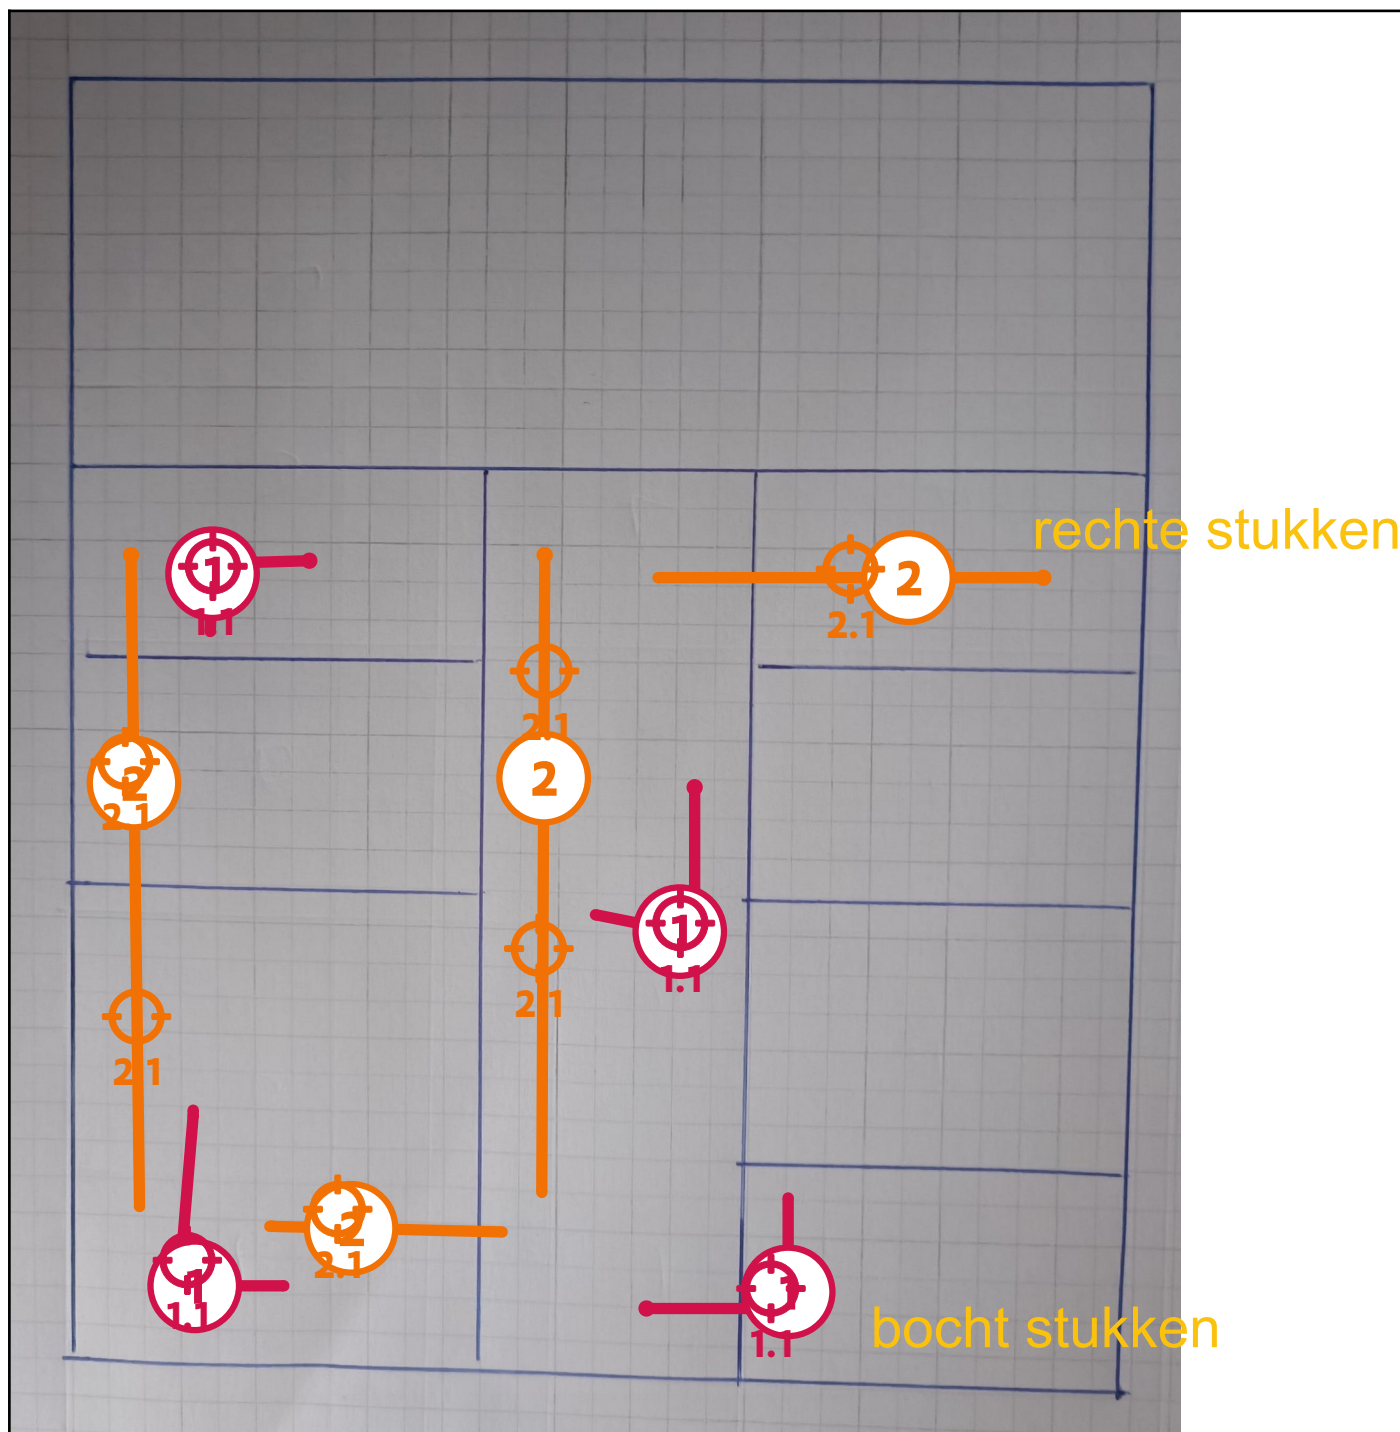
## Plan 1.3: plan kelder

Beschrijving	Type	Actie
1. leidingisolatie bocht	Asbestmateriaal	<b>Dringend verwijderen</b>
1.1 Code: bocht	Mengmonster	-

2. leiding isolatie recht	Asbestmateriaal	<a href="#">Verwijderen</a>
2.1 Code: recht	Mengmonster	-

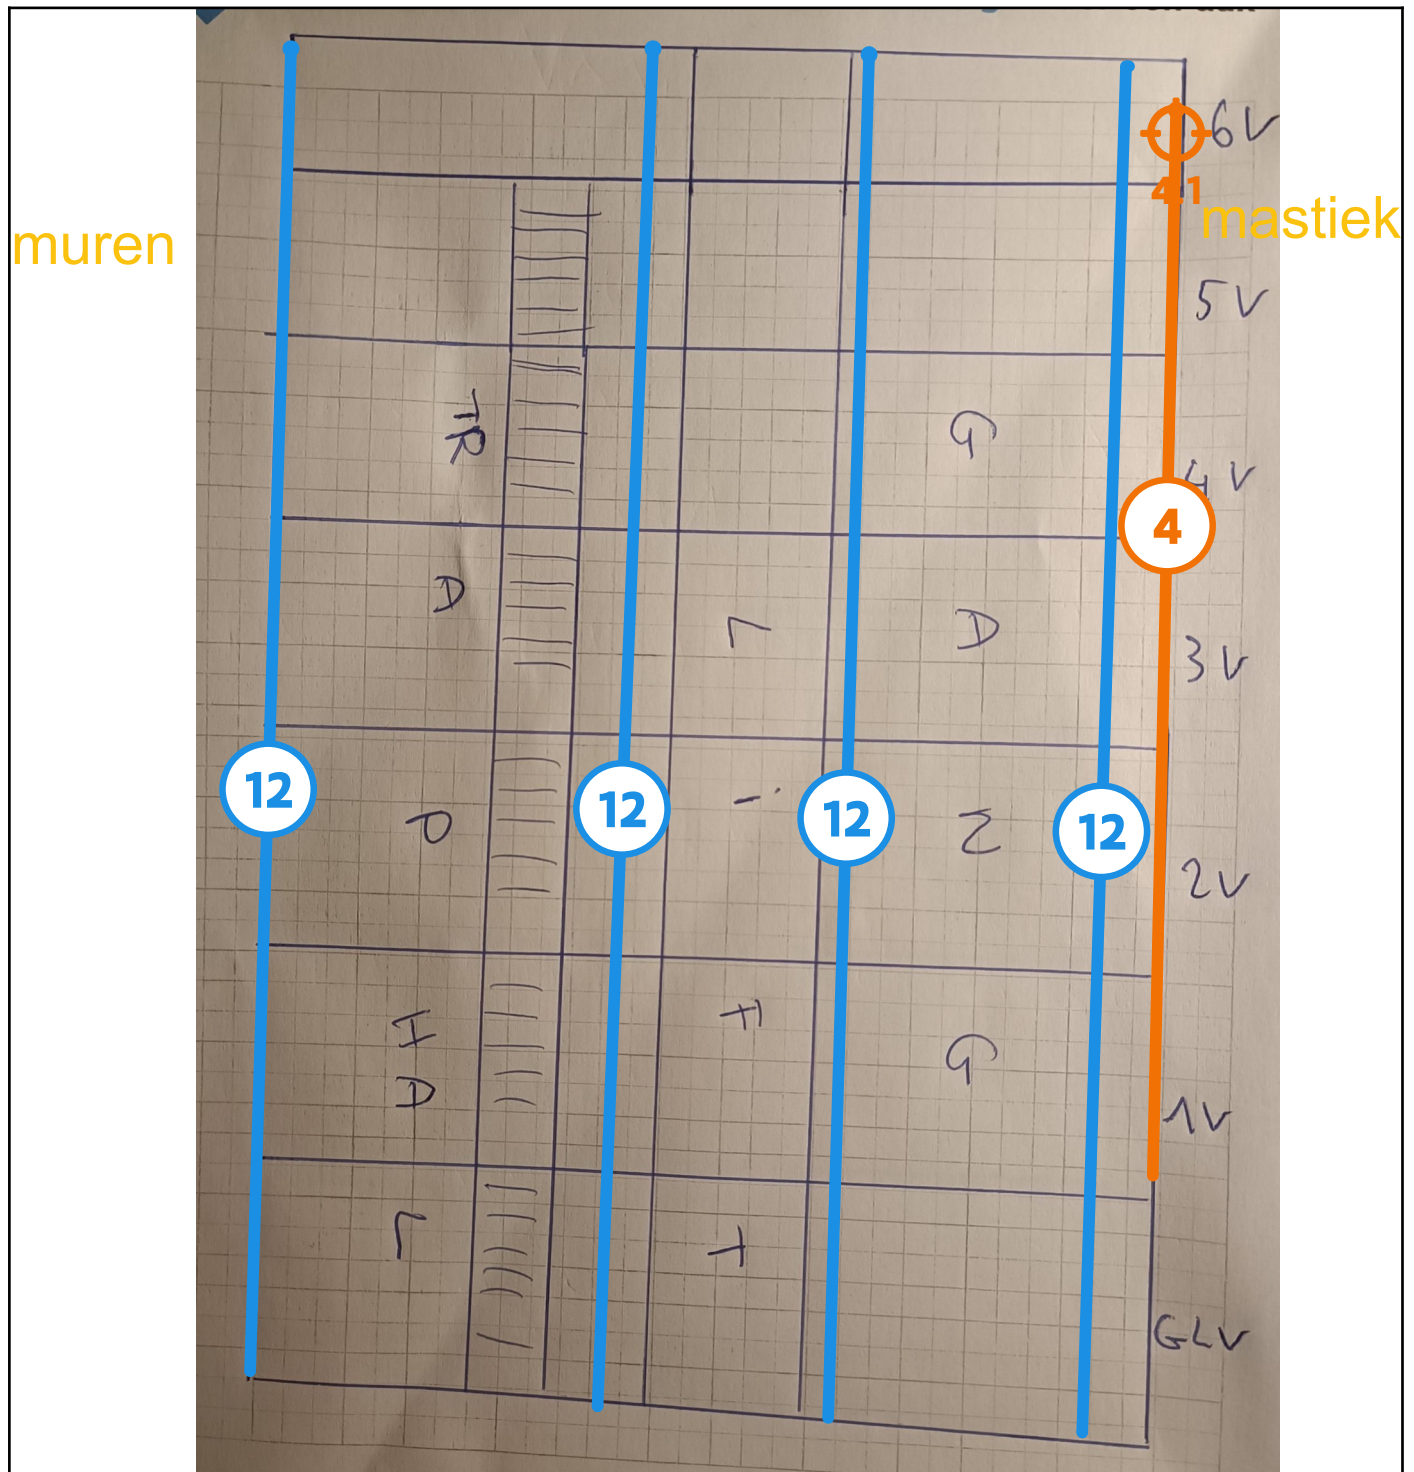
## Plan 1.4: plan gang

Beschrijving	Type	Actie
4. mastiek	Asbestmateriaal	<a href="#">Verwijderen</a>
4.1 Code: 3 mastiek	Puntmonster	-

12. muur pleister	Geen asbest	-
-------------------	-------------	---

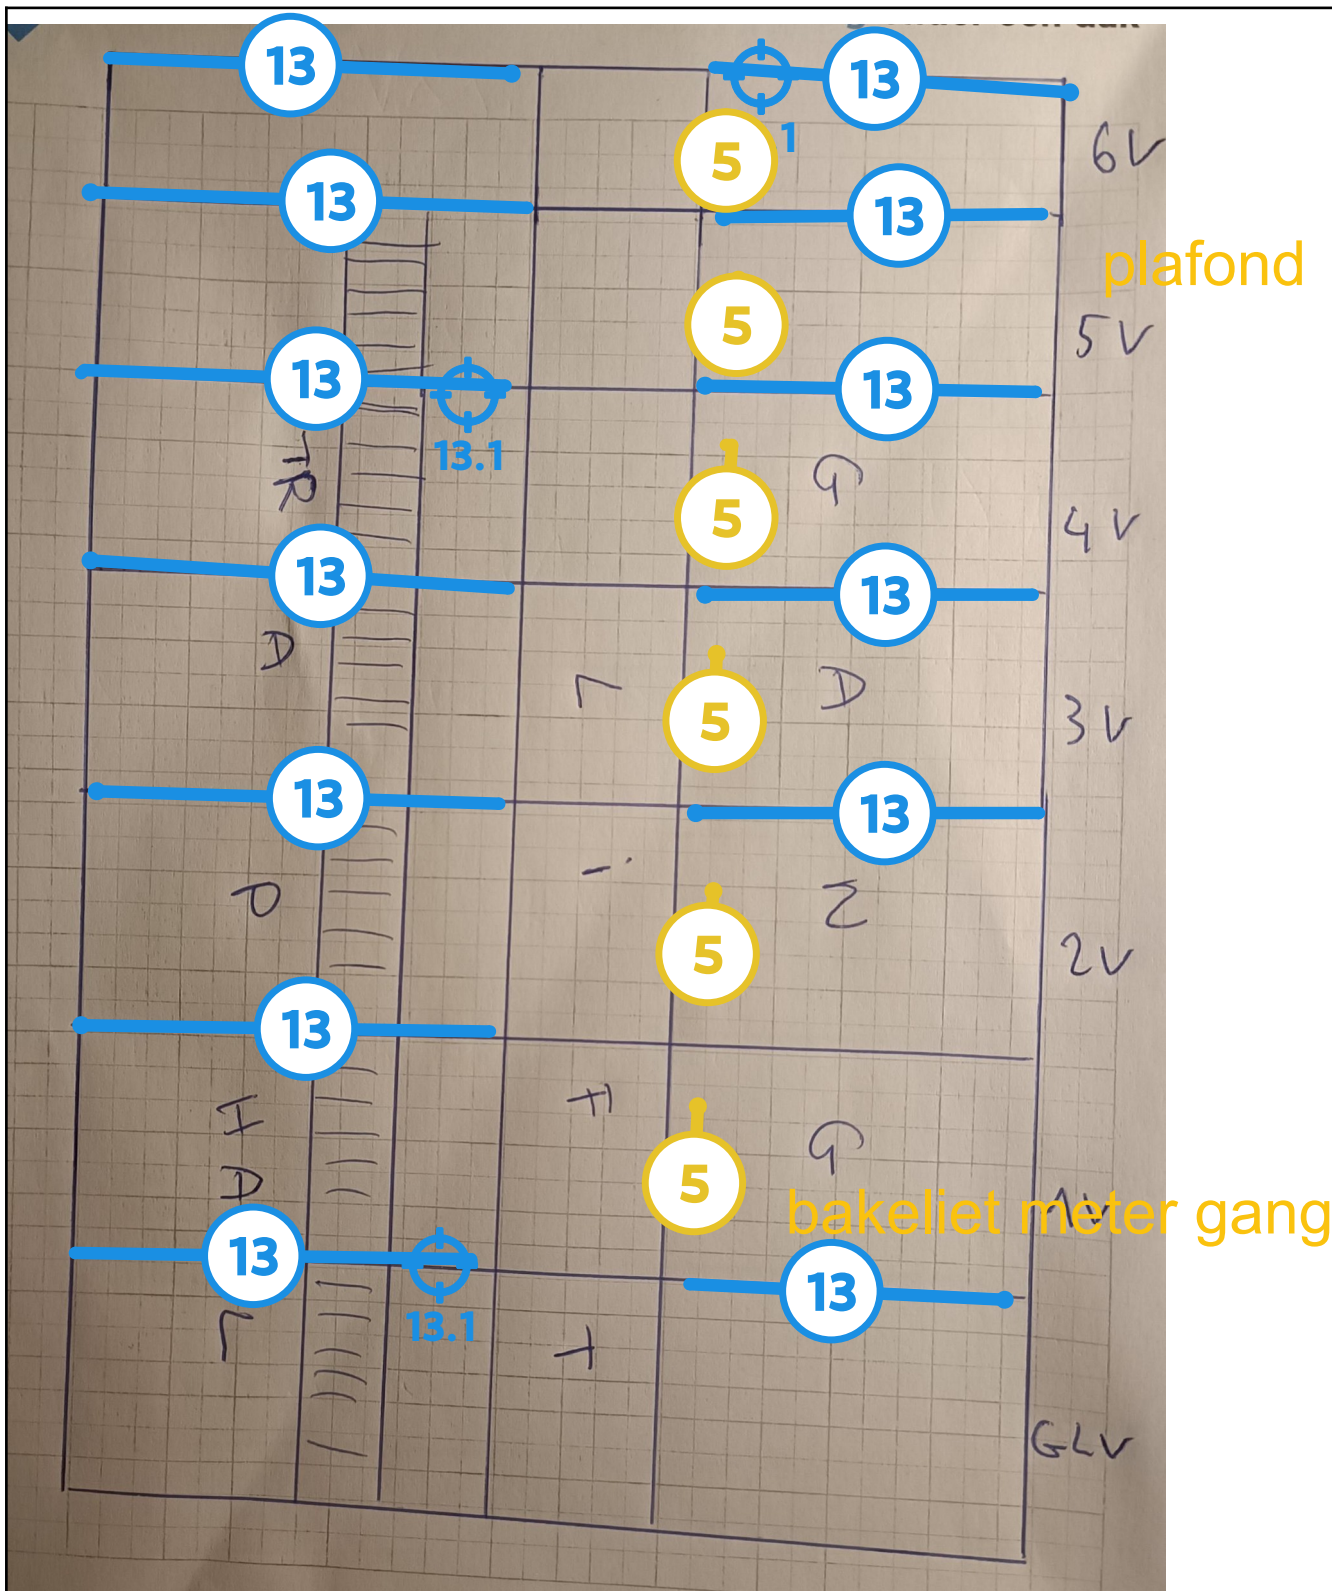
# Plan 1.5: plan gang

5. bakeliet electriciteit meter gang	Asbestmateriaal	Zorgvuldig beheren
13. plafond pleister	Geen asbest	-
13.1 Code: plafond 2	Mengmonster	-

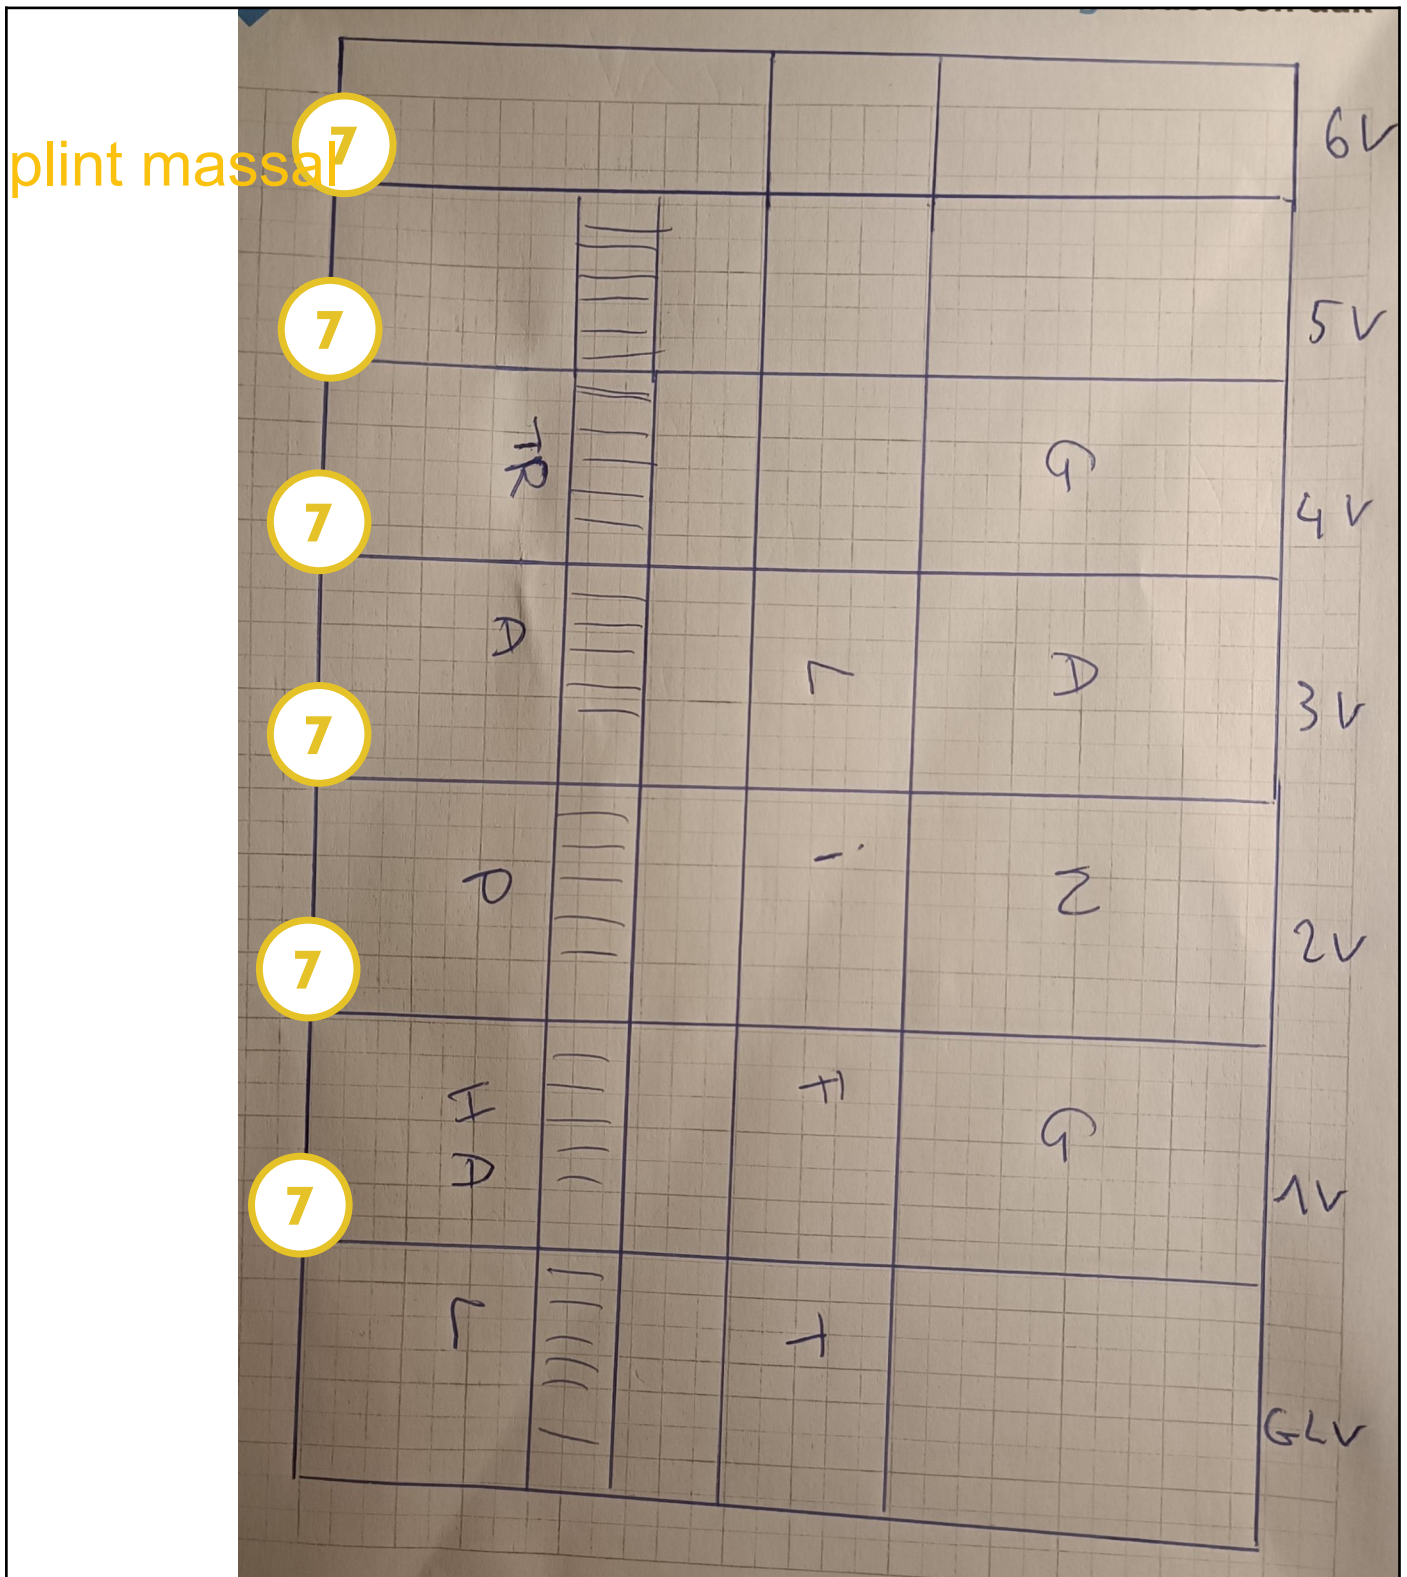
## Plan 1.6: plan gang

7. massal plint	Asbestmateriaal	Zorgvuldig beheren
-----------------	-----------------	--------------------

- Eenvoudige handelingen: mag via doe-het-zelf of door werknemer(s) met opleidingsattest eenvoudige handelingen  
: De plinten of tabletten kunnen voorzichtig losgebeiteld worden , extra bevochtigen om stof te voorkomen + dragen van de nodige beschermingsmiddelen (mondmasker ffp3, handschoenen,tyvec ) verpakken in plastic folie en afvoeren naar het containerpark als hechtgebonden asbestafval.

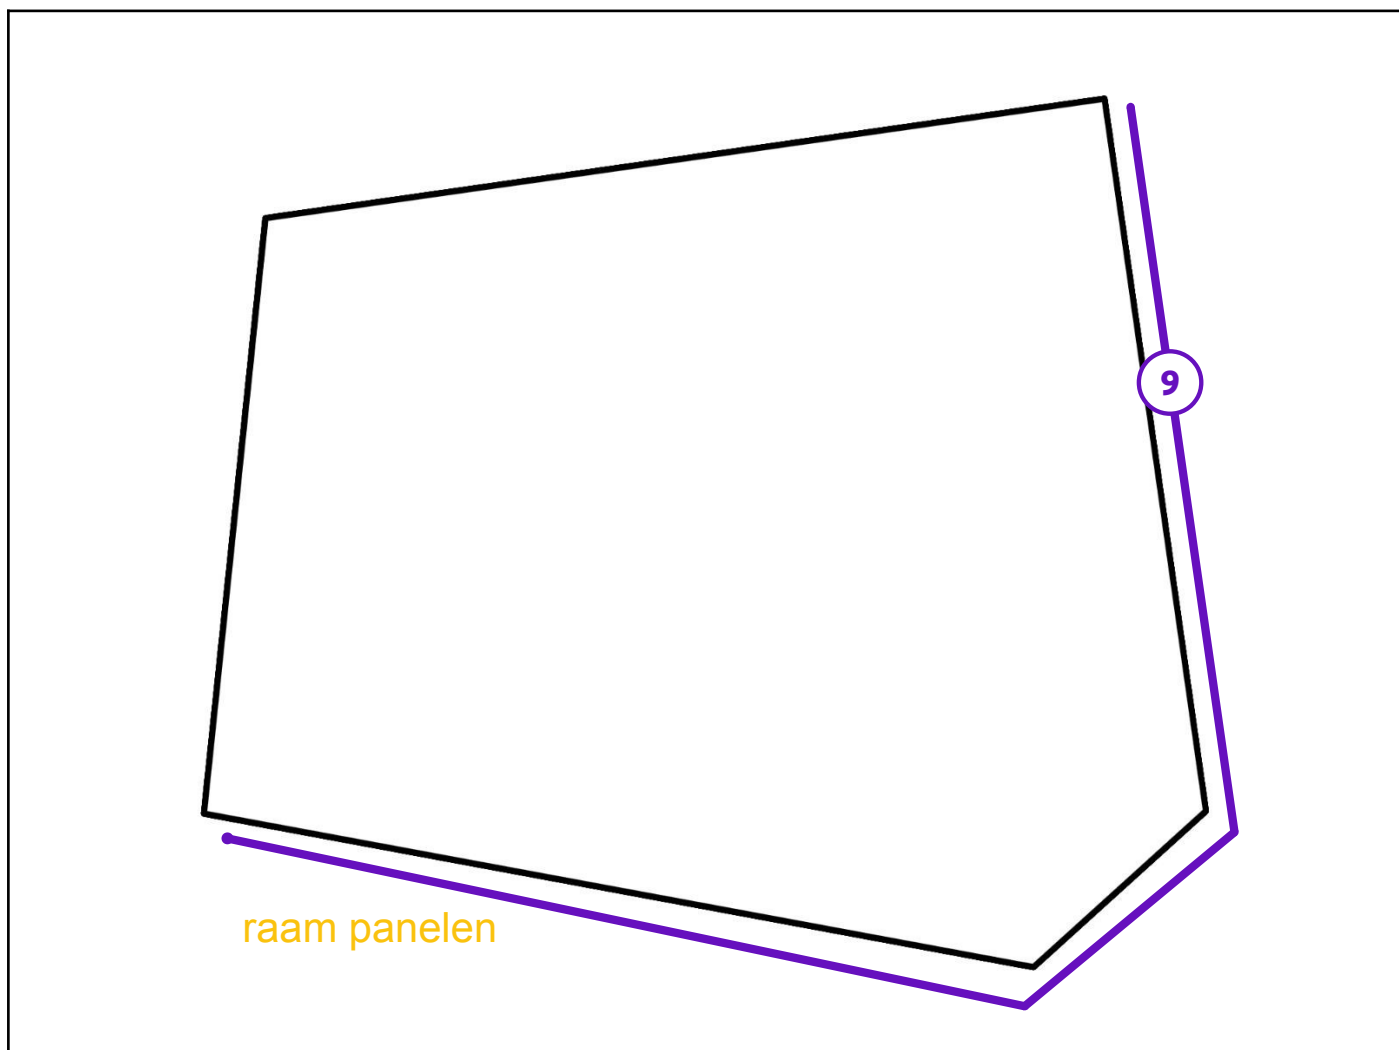
## Plan 1.7: plan gevel

Beschrijving	Type	Actie
9. Raam panelen	Beperking	-
