# Asbestinventarisatetest

Eeksken 129, 9920 Lievegem

Attestnummer : 20240608-000049.001

Uitgegeven op : 10.06.2024

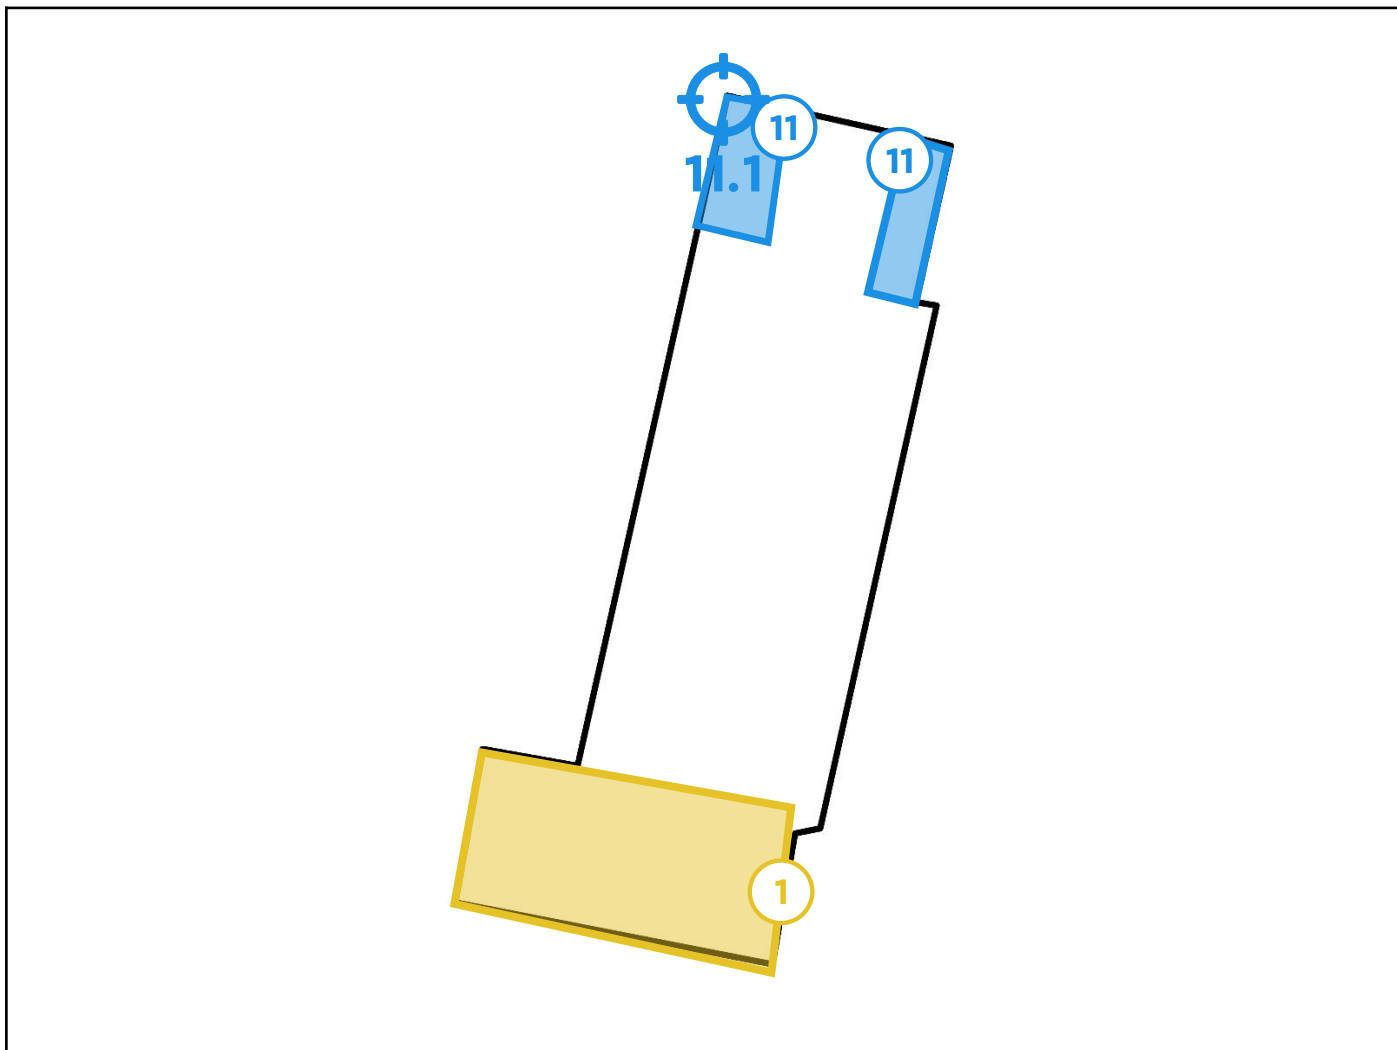
## Plan 1.1: Bijgebouw plan

Beschrijving	Type	Actie
1. bitumen dakbedekkingsplaten bijgebouw	Asbestmateriaal	Zorgvuldig beheren
11. golfplaat bijgebouw	Geen asbest	-
11.1 Code: 03	Puntmonster	-

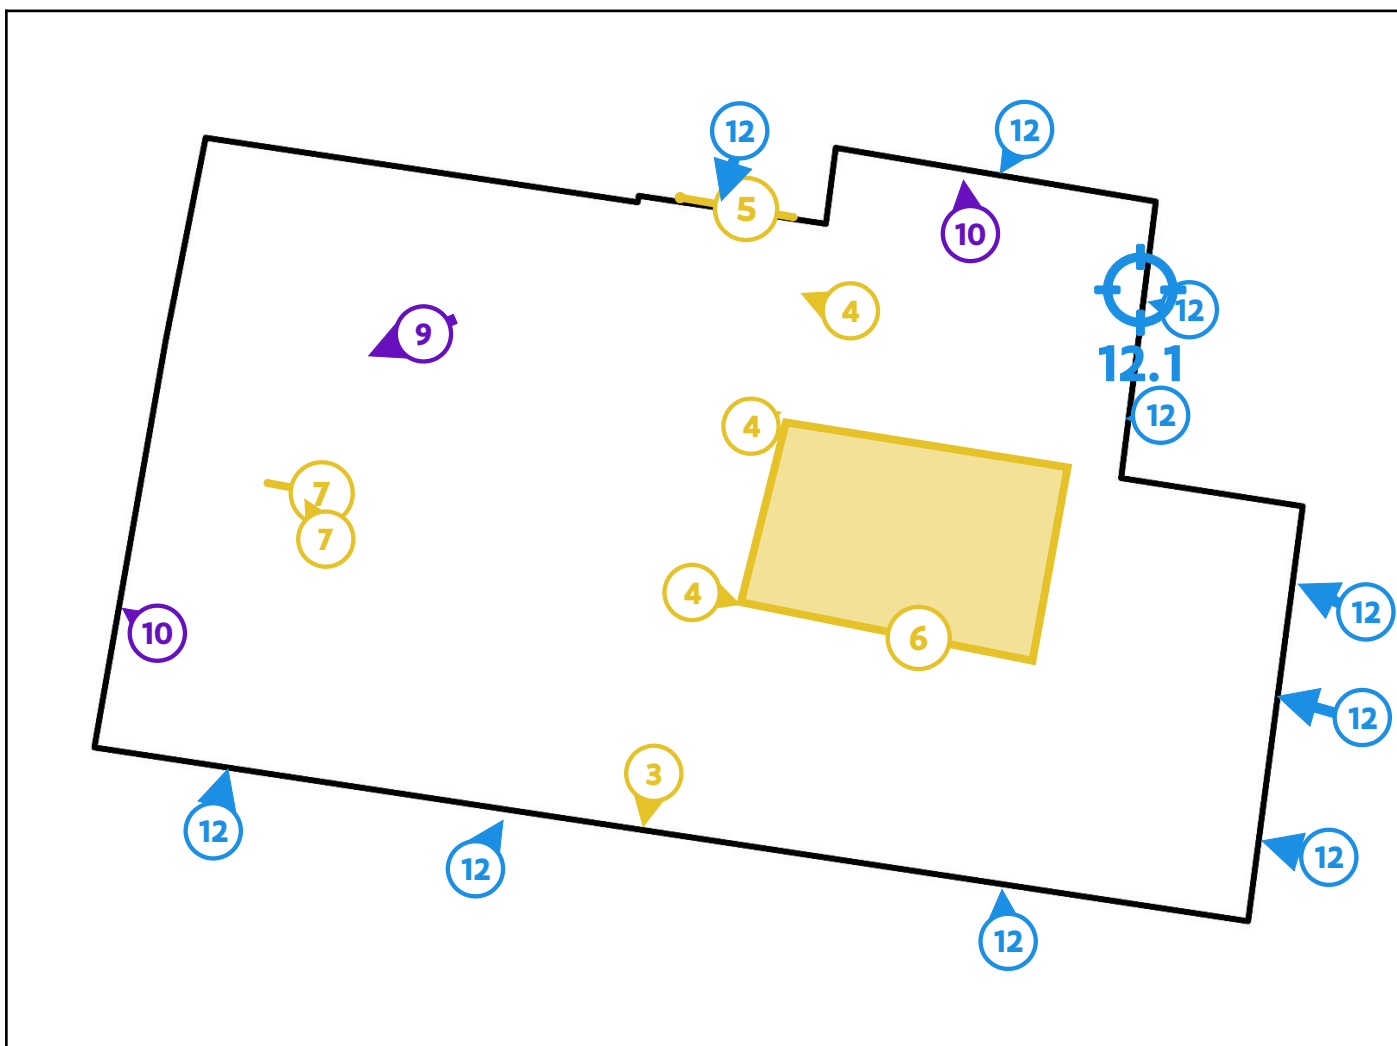
## Plan 2.1: Hoofdgebouw plan

Beschrijving	Type	Actie
3. elektriciteitskast in bakeliet	Asbestmateriaal	Zorgvuldig beheren
4. bakeliet schakelaars	Asbestmateriaal	Zorgvuldig beheren
5. dorpel in asbestcement	Asbestmateriaal	Zorgvuldig beheren
6. betegeling kelder	Asbestmateriaal	Zorgvuldig beheren
7. mastiek in raam binnenmuur	Asbestmateriaal	Zorgvuldig beheren
9. afdichting in vasthechting radiatorleiding aan de muur	Advies	-

10. faiënce keuken en badkamer	Advies	-
12. mastiek in de ramen	Geen asbest	-
12.1 Code: 02	Puntmonster	-

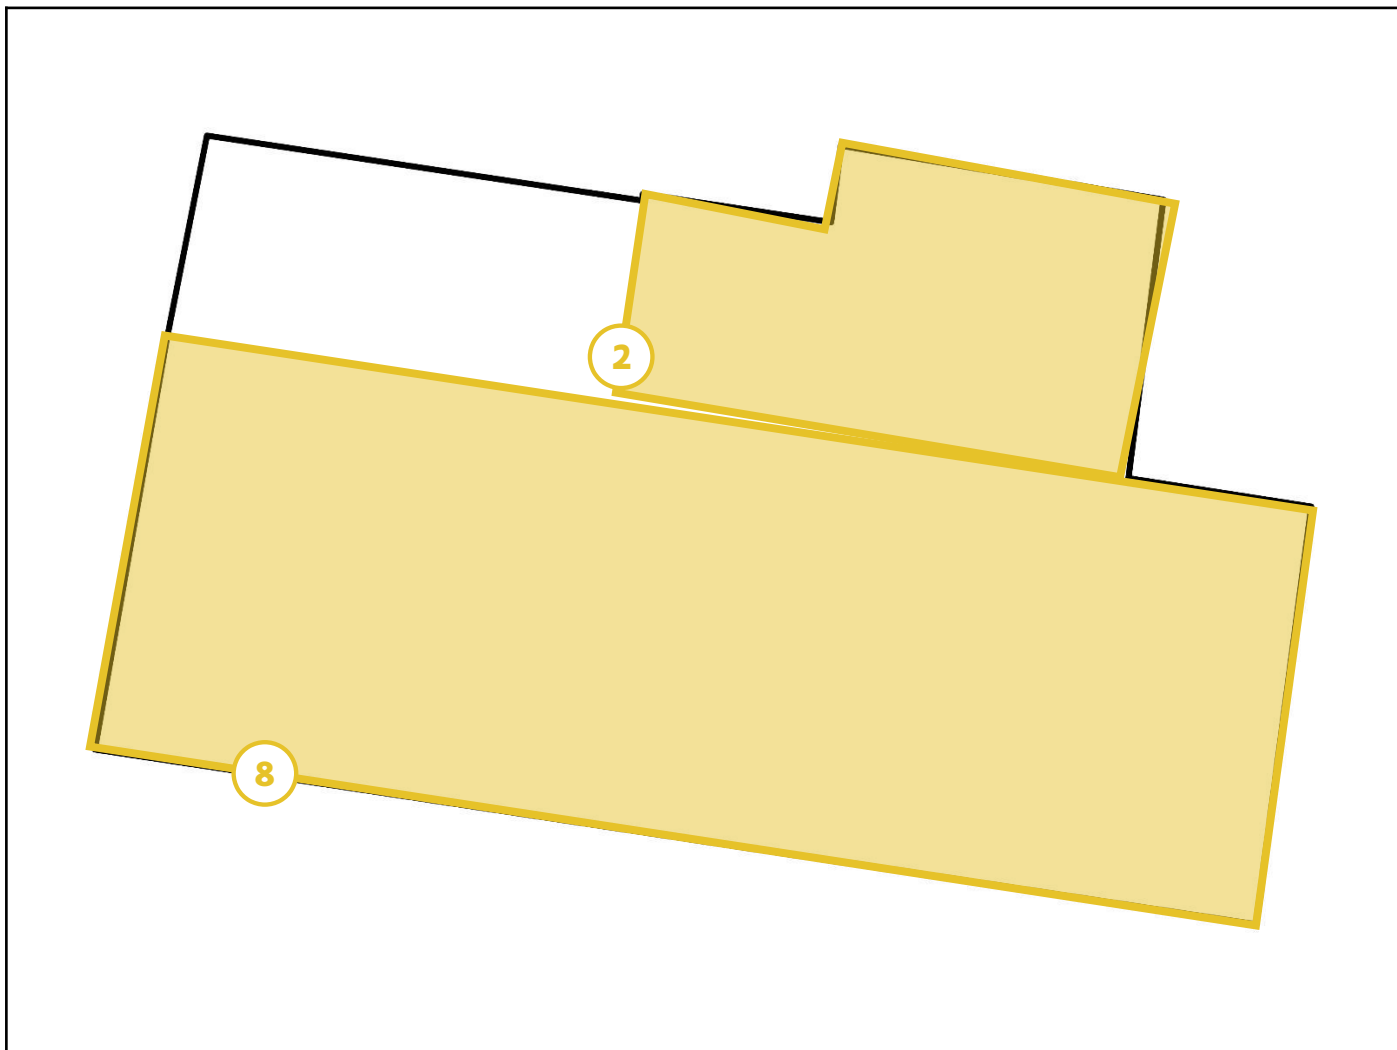
## Plan 2.2: Hoofgebouw plan verdiep

Beschrijving	Type	Actie
2. roofing plat dak hoofgebouw	Asbestmateriaal	Zorgvuldig beheren
8. onderdak woning	Asbestmateriaal	Zorgvuldig beheren

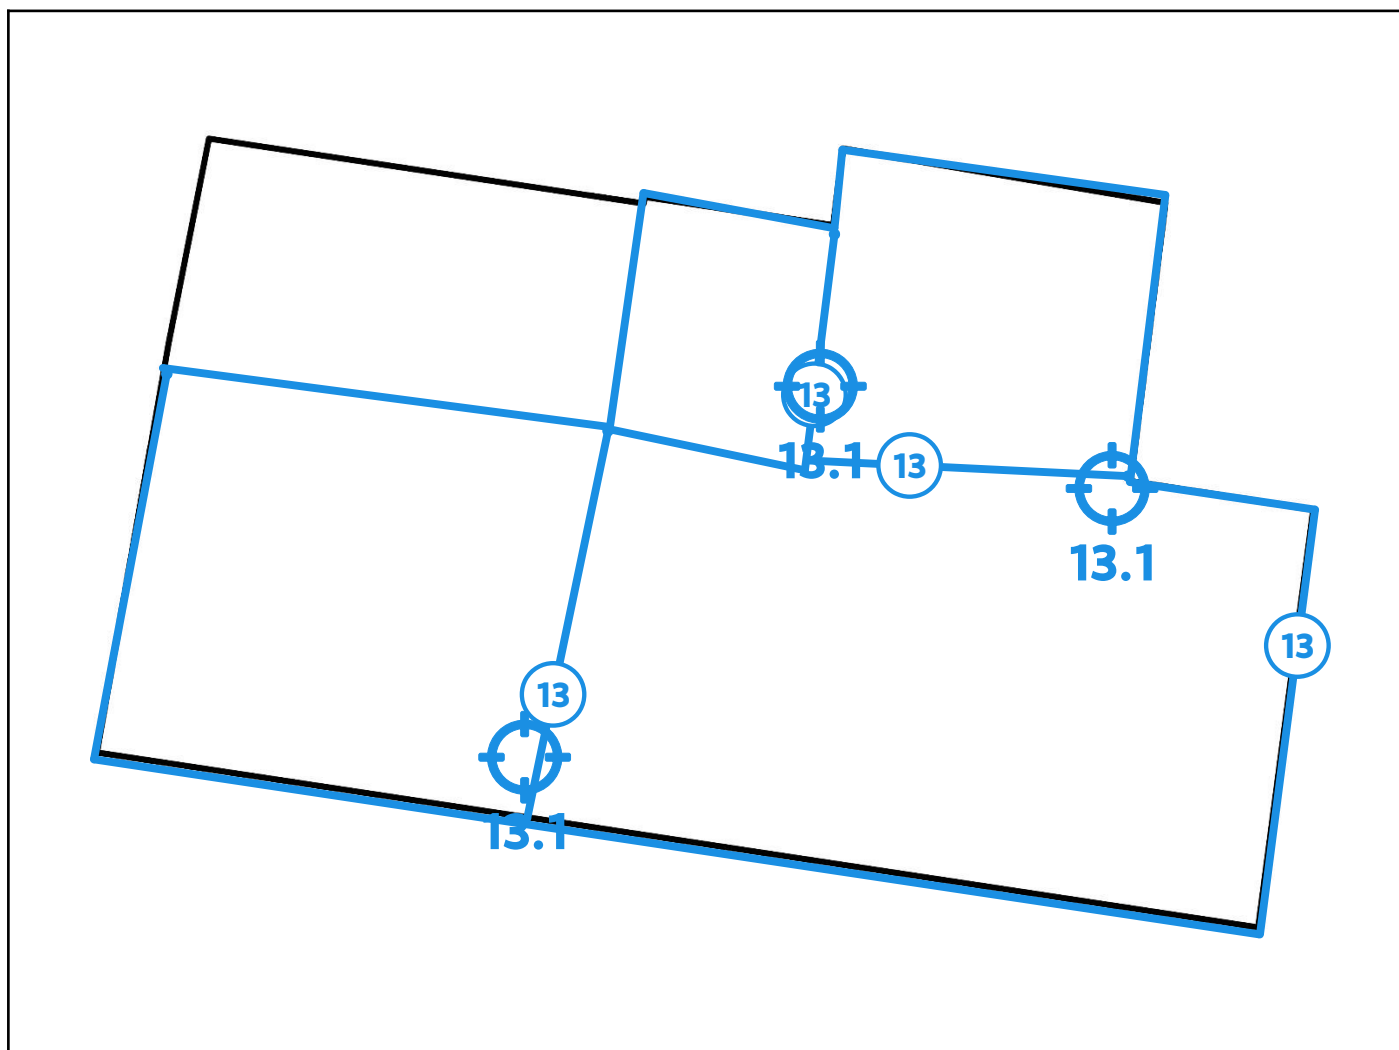
## Plan 2.3: Hoofdgebouw plan

Beschrijving	Type	Actie
13. bepleistering muren	Geen asbest	-
13.1 Code: 01	Mengmonster	-
