Asbestinventarisatetest

Beke 27, 9950 Lievegem

Attestnummer : 20260512-000477.000

Uitgegeven op : 12.05.2026

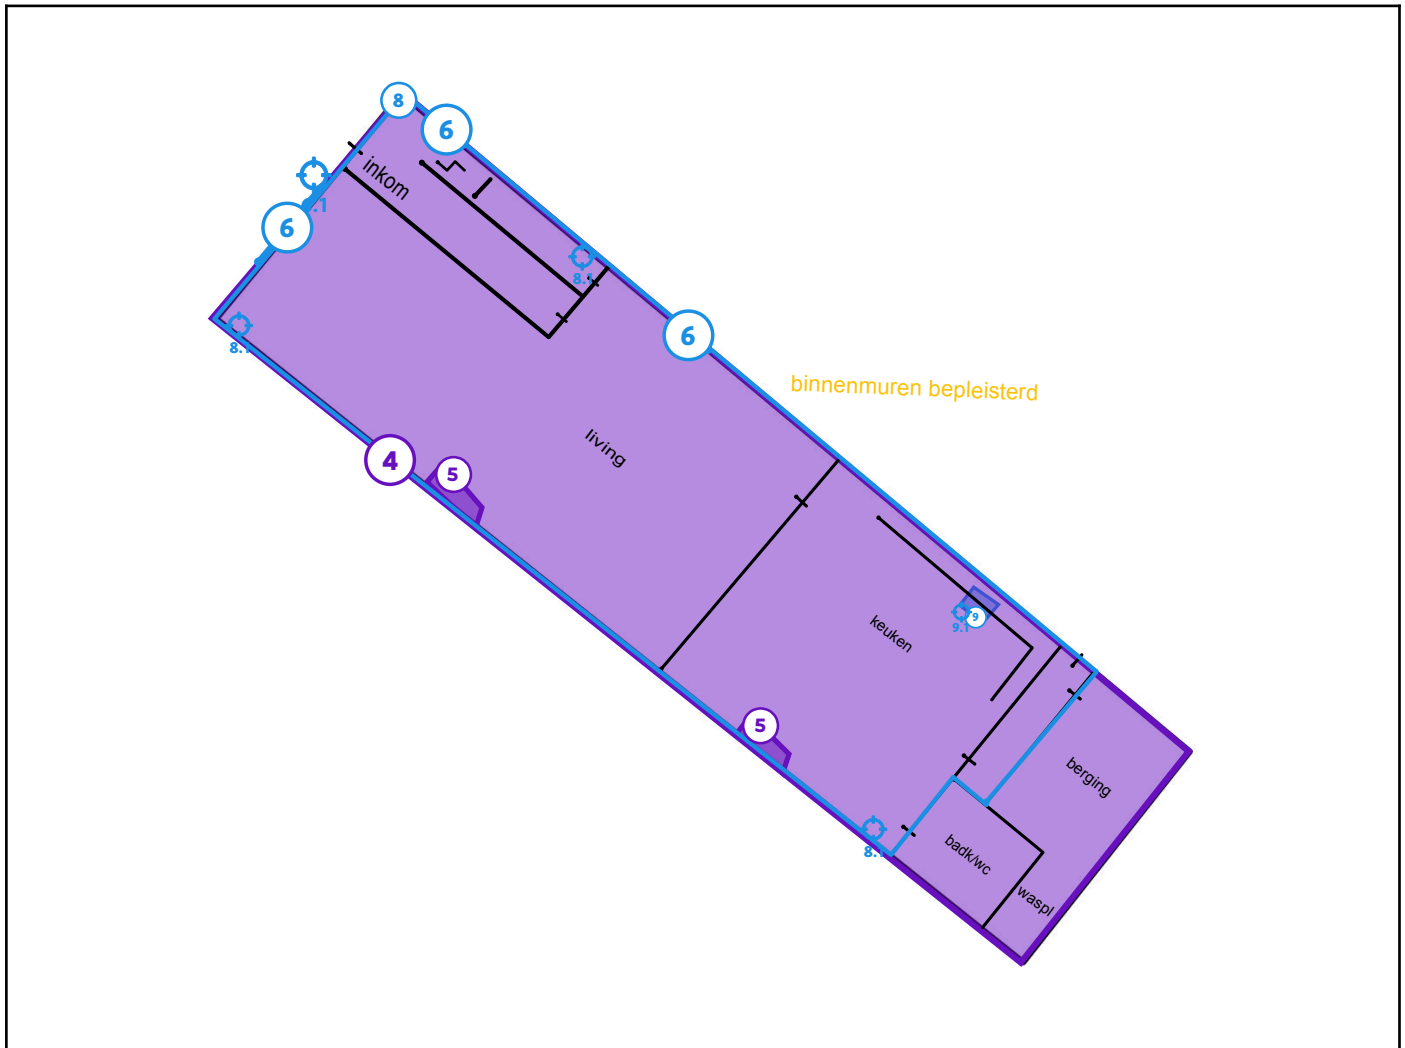
Plan 1.1: Gelijkvloer

Beschrijving	Type	Actie
4. Plafonds met voorzetpanelen	Advies	-
5. Kachelkoord (niet asbestverdacht)	Advies	-
6. Mastiek	Geen asbest	-
6.1 Code: P542/MM04	Puntmonster	-
8. Pleisterwerk wanden	Geen asbest	-
8.1 Code: P542/MM01	Mengmonster	-
9. Anti-dreunplaatje	Geen asbest	-

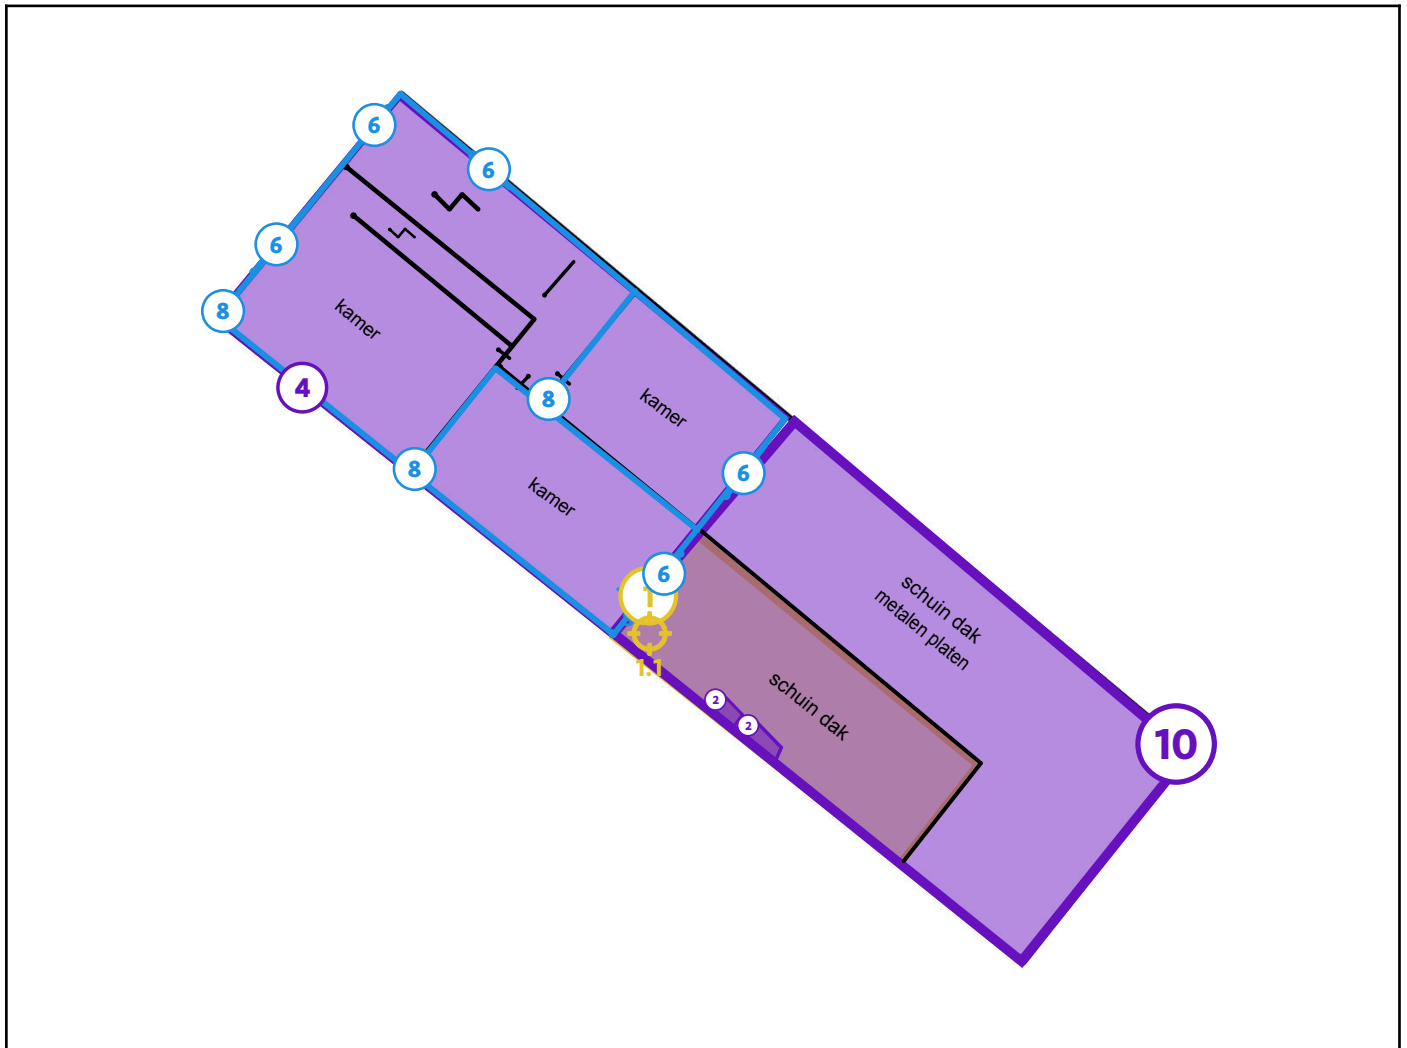
Plan 1.2: 1ste verdiep

Beschrijving	Type	Actie
1. Onderdak (type Menuiserite) aanbouw	Asbestmateriaal	Zorgvuldig beheren
1.1 Code: P542/MM02	Puntmonster	-
2. Schoorsteen rookgaskanaal	Beperking	-
4. Plafonds met voorzetpanelen	Advies	-
6. Mastiek	Geen asbest	-
8. Pleisterwerk wanden	Geen asbest	-
8.1 Code: P542/MM01	Mengmonster	-

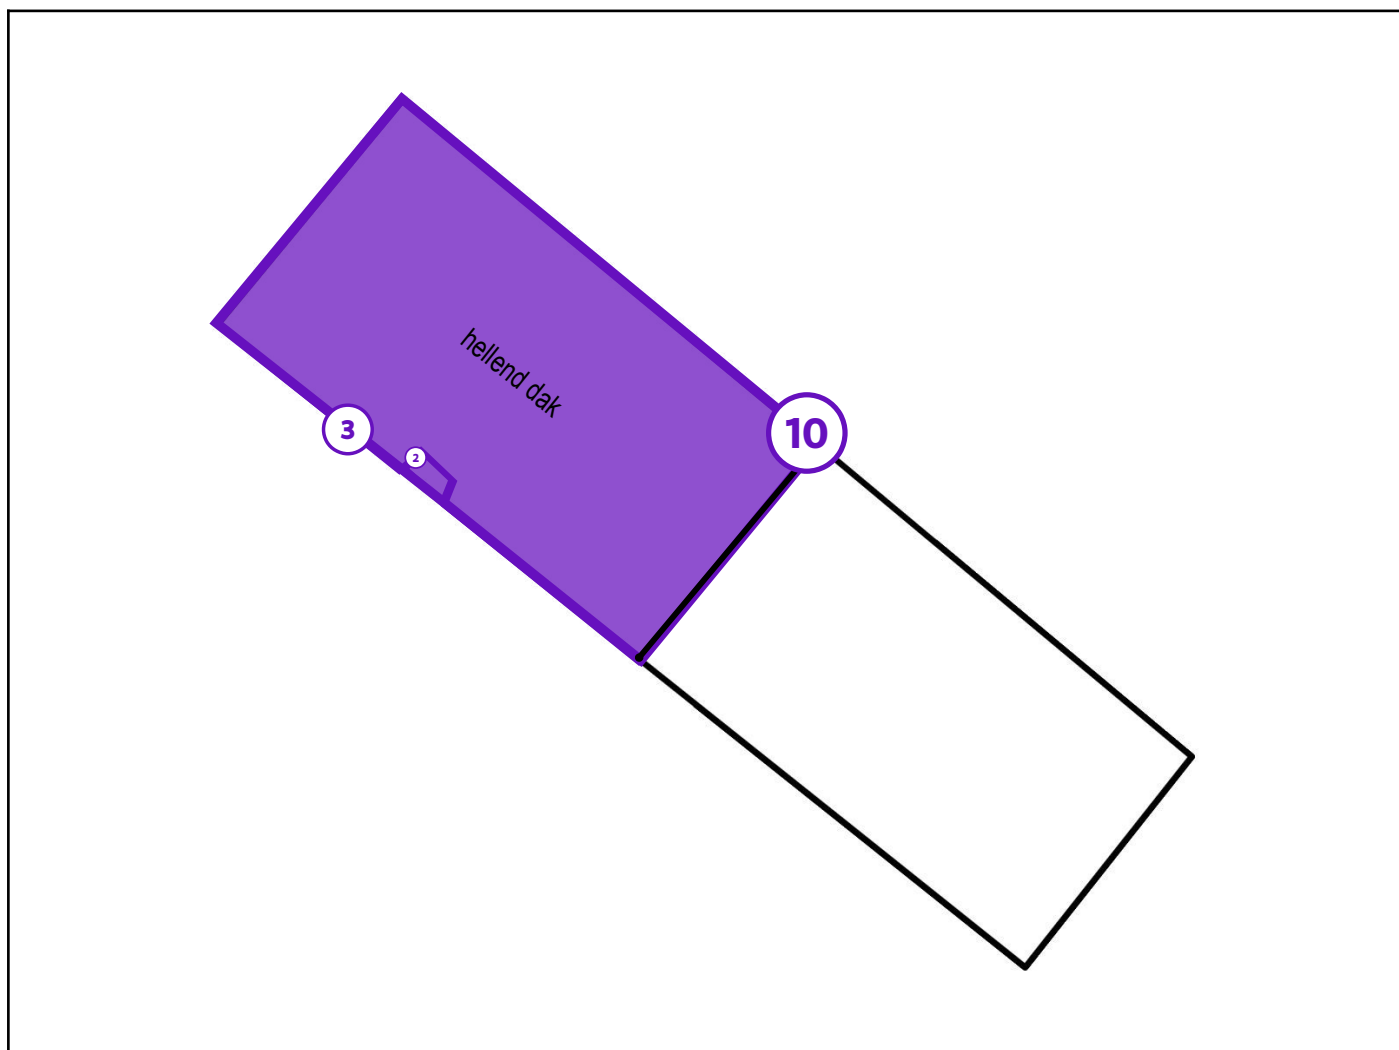
Plan 1.4: Dak

Beschrijving	Type	Actie
2. Schoorsteen rookgaskanaal	Beperking	-
3. Onderdak niet waarneembaar (hoofddak)	Beperking	-
10. Dakbedekking in dakpannen, metalen platen (niet verdacht)	Overige ruimte of materiaal	-
