# Asbestinventarisatetest

Molenbergstraat 22, 9930 Lievegem

Attestnummer : 20260407-000047.000

**Niet-asbestveilig**

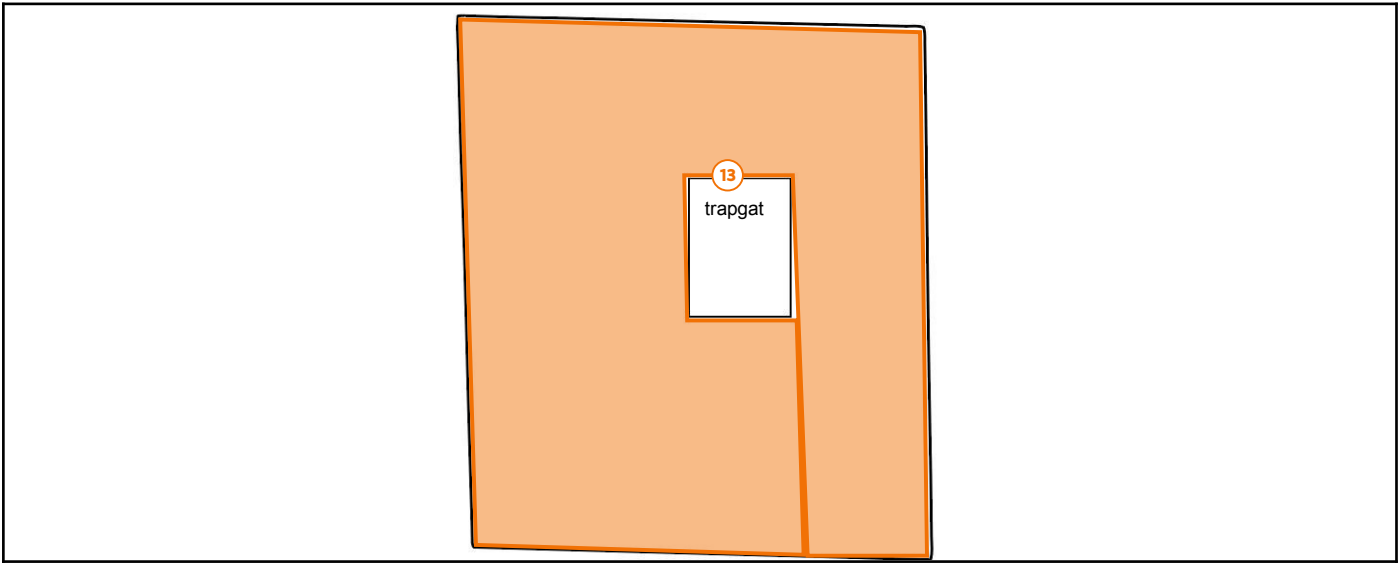
# Plan 1.5: Zolder

| Beschrijving | Type | Actie |
|---|---|---|
| 13. Woning: Vloerbekleding zolder | Asbestmateriaal | Verwijderen |

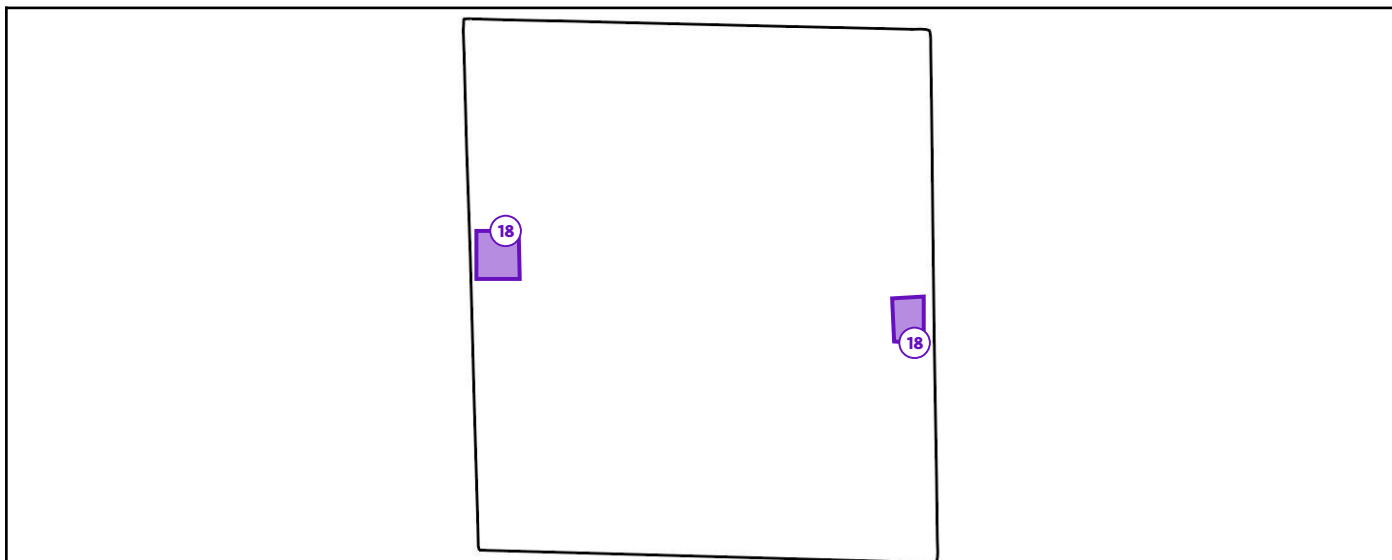
## Plan 1.7: Dak

| Beschrijving | Type | Actie |
|---|---|---|
| 18. Schouwpijpen | Beperking | - |

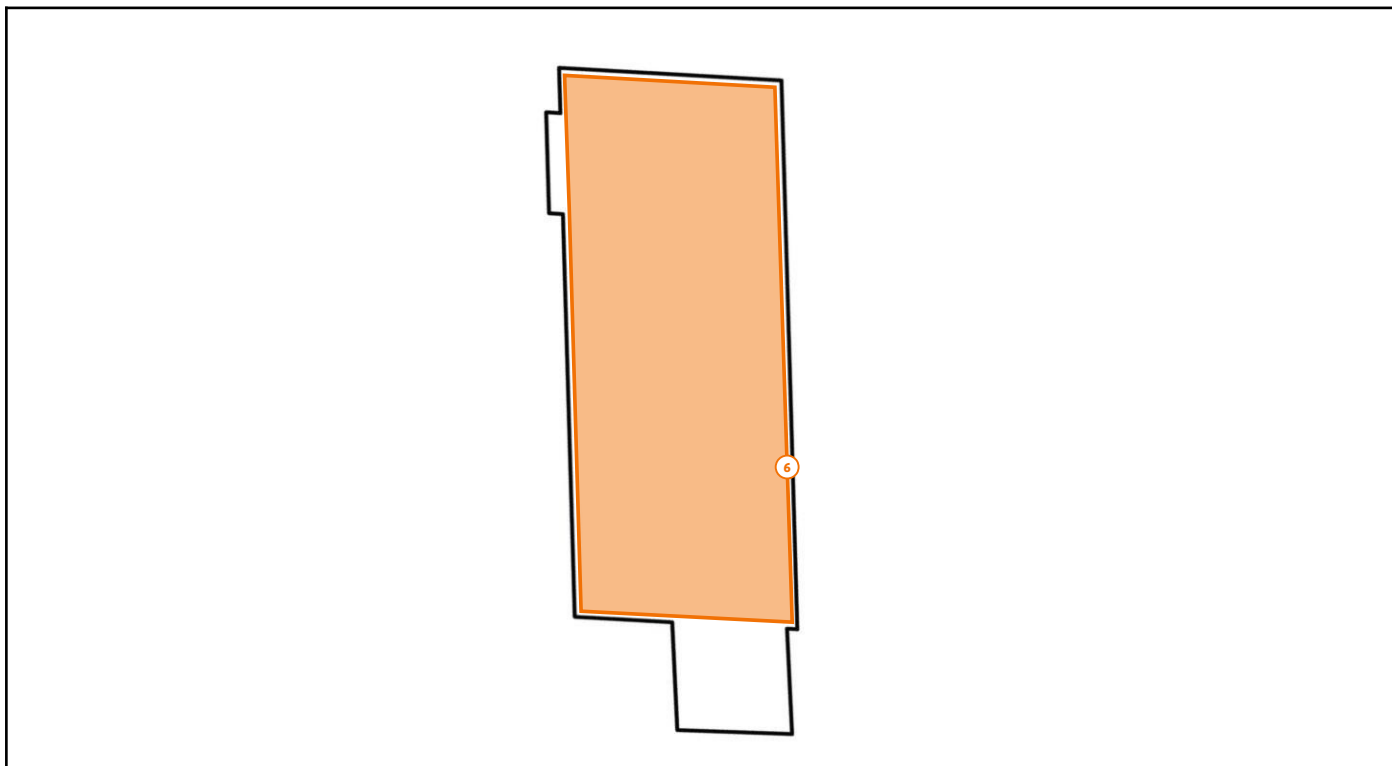
## Plan 2.3: Verd.: +1 vloer

| Beschrijving | Type | Actie |
|---|---|---|
| 6. Bijgebouw 1: Vloerbekleding zolder | Asbestmateriaal | <a href="#">Verwijderen</a> |

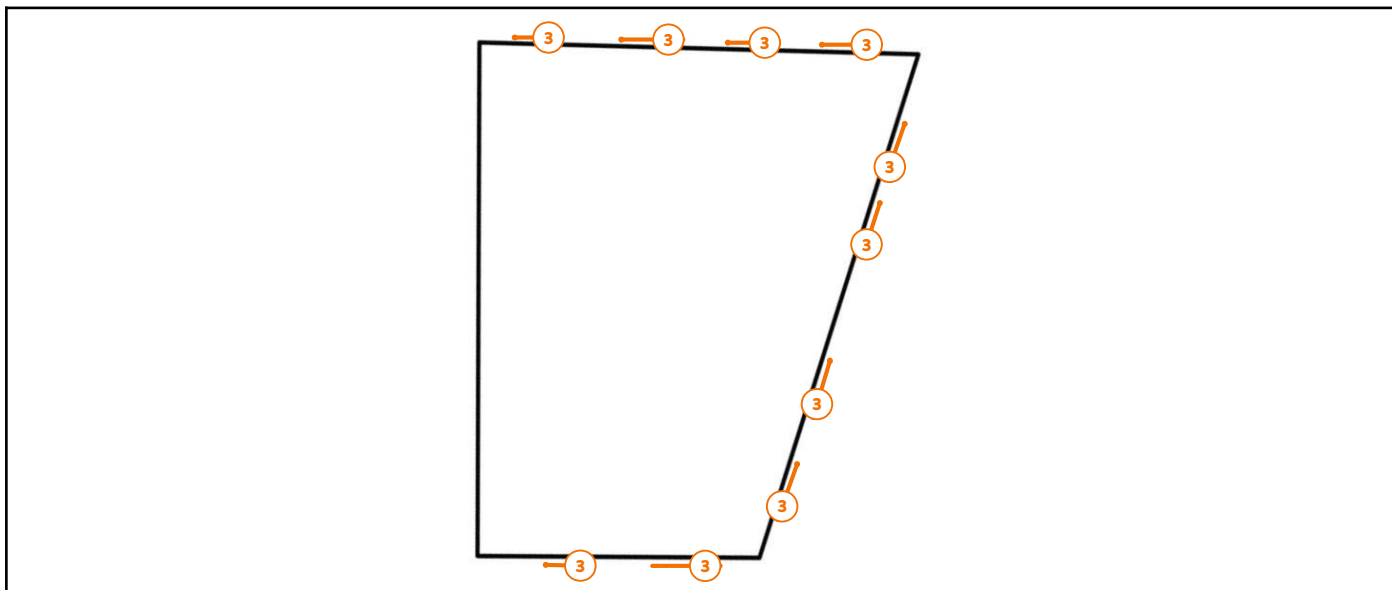
## Plan 3.1: Verd.: + 0 wanden

| Beschrijving | Type | Actie |
|---|---|---|
| 3. Bijgebouw 2: Afdichting bij ramen | Asbestmateriaal | <a href="#">Verwijderen</a> |

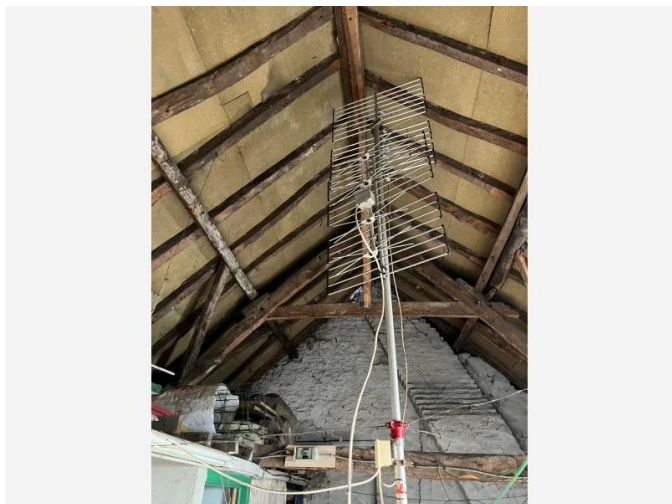
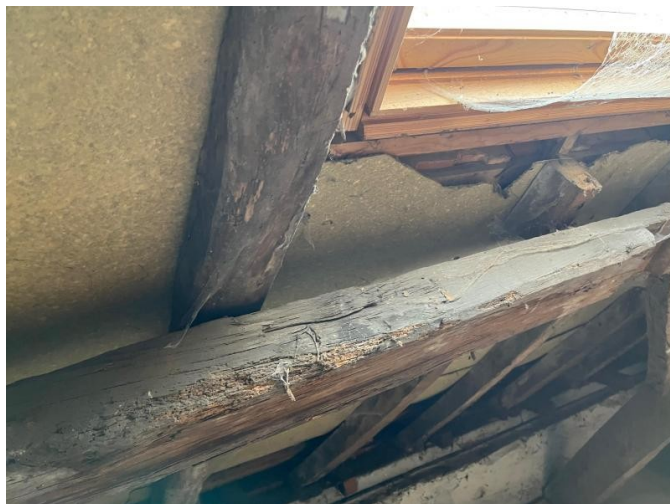
Het asbestmateriaal valt onder de mijlpaal van 2040.

Zorgvuldig beheren

- Zorg voor een veilig beheer. Vermijd het beschadigen van het asbestmateriaal. Controleer de toestand jaarlijks op wijzigingen.

- Eenvoudige handelingen: enkel door erkend asbestverwijderaar  
Bij verwijdering de platen continu bevochtigen (nevelspuit) om vezelvrijgave te minimaliseren.

Verwijderen dubbel verpakt. Direct in gelabelde asbestzakken.

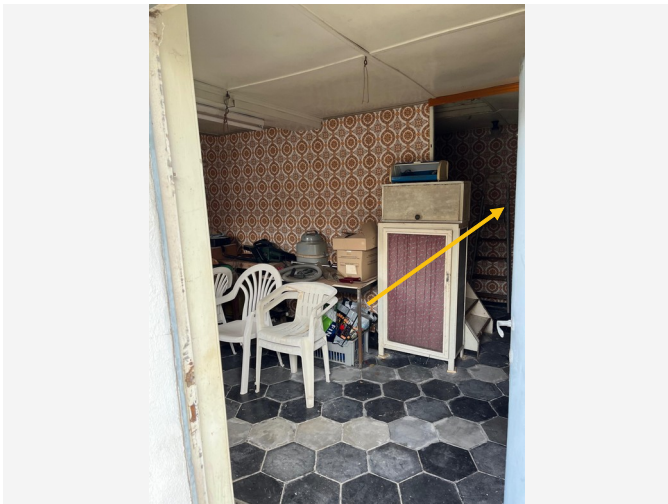
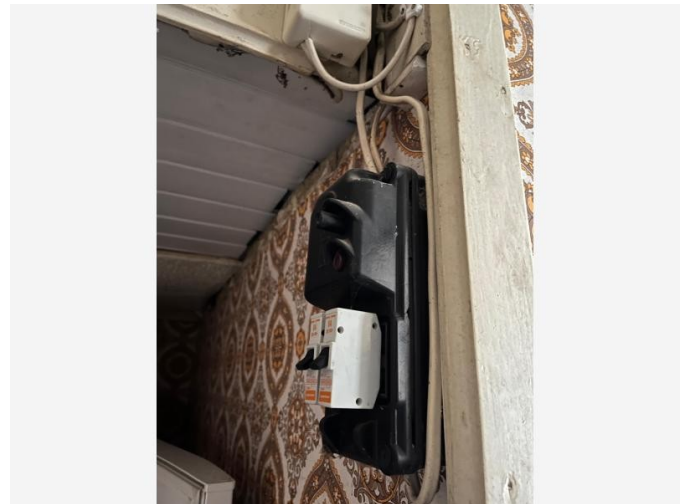
| Beschrijving | Woning: Onderdak |

| Eindbeoordeling materiaalarisico | Laag materiaalarisico en/of verlaagde kans op vezelvrijgave |

| Toestand van het materiaal | Licht beschadigd, licht verweerd. Intacte calciumsilicaatplaat of materiaal met categorie 3-gebondenheid |

| # | Type | Referentie | Resultaat |
|---|---|---|---|
| 15.1 | Puntmonster | ML 200326 - O | Chrysotiel |

| Asbestmateriaal | Plaat, paneel, tablet - Type Menuiserite |

Het asbestmateriaal valt onder de mijlpaal van 2040.

Zorgvuldig beheren

- Zorg voor een veilig beheer. Vermijd het beschadigen van het asbestmateriaal. Controleer de toestand jaarlijks op wijzigingen.

Verwijderen dubbel verpakt. Direct in gelabelde asbestzakken.

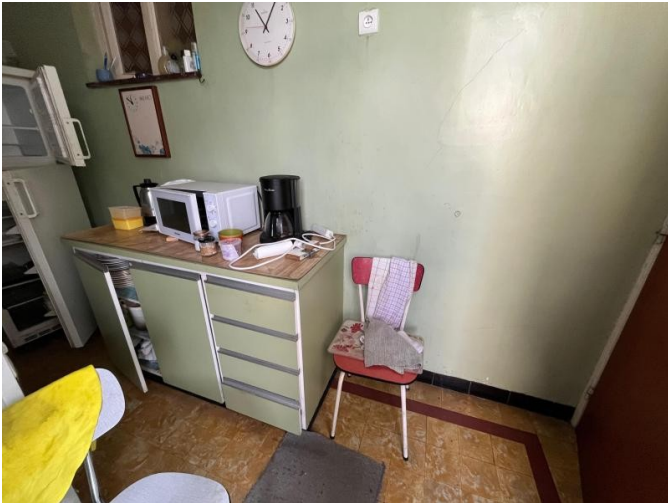
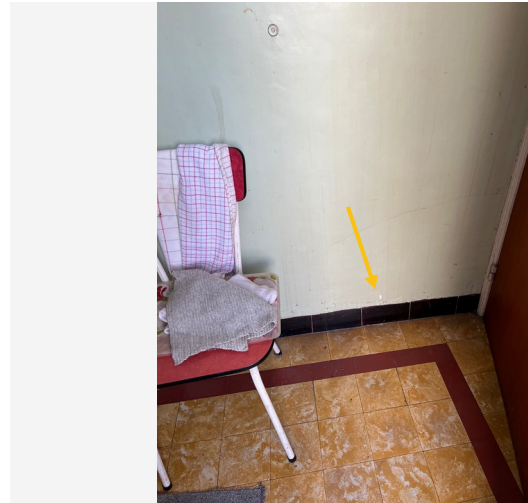
## Fiche 19: Woning: Muurpleister

Geen asbest

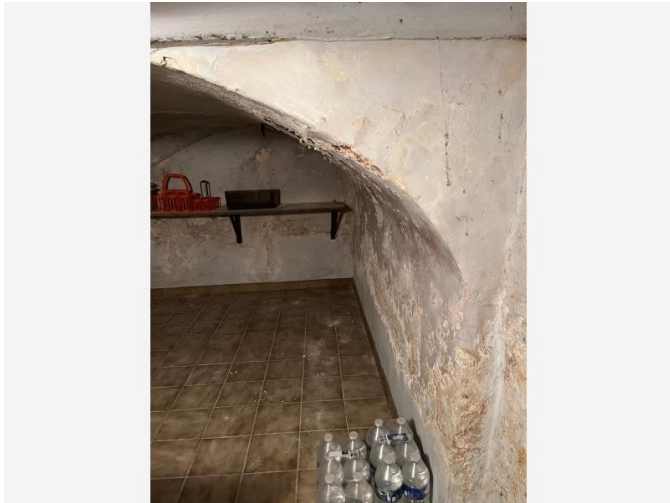
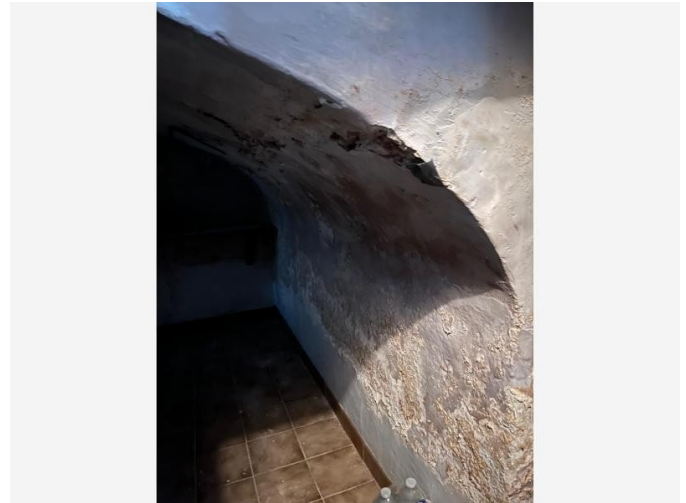
## Fiche 21: Woning: Plafondpleister

Geen asbest
