# Asbestinventarisatattest

Ernest Claeslaan 2, 9111 Sint-Niklaas

Attestnummer : 20260702-000247.000

Uitgegeven op : 02.07.2026

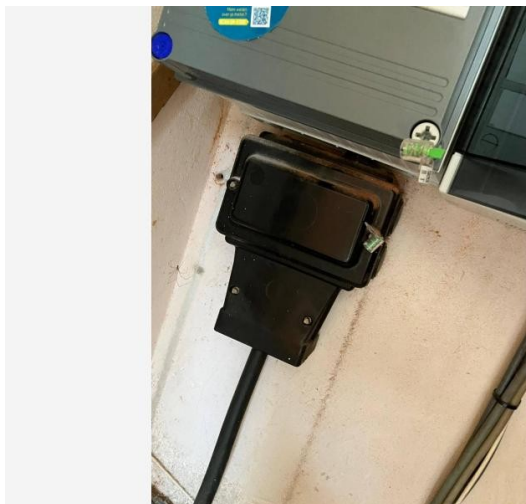
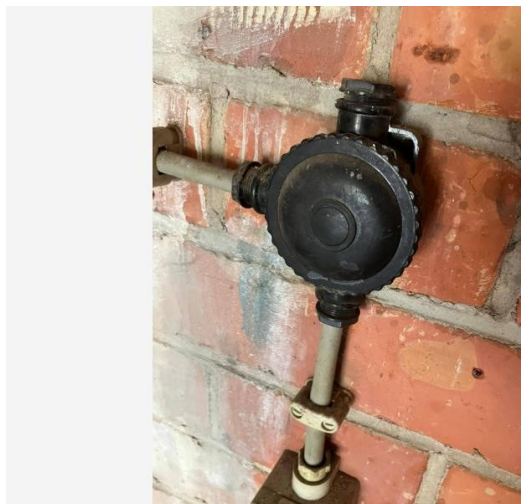
| Opmerking | De hoeveelheid is een zo nauwkeurig mogelijke opmeting. Hieraan kunnen evenwel geen rechten worden ontleend. |

- Eenvoudige handelingen: mag via doe-het-zelf of door werknemer(s) met opleidingsattest eenvoudige handelingen  
Deze toepassing kan door een aannemer die over een opleidingsattest eenvoudige handelingen beschikt of door een particulier (doe-het-zelf), verwijderd worden indien er geen verhoogd risico op vrijgave van asbestvezels (max. concentratie 0,01 vezels/cm<sup>3</sup> - CODEX Art. VI.3-54) ontstaat en de toepassing voorafgaand wordt gefixeerd/bevochtigd; de individuele elementen zonder machinale werktuigen (boormachine, slijpschijf, hogedrukreiniger,...) en zonder breken of gooien een voor een losgemaakt worden; en ten slotte dubbel en luchtdicht verpakt weggevoerd worden naar een erkend afvalpunt (recyclagepark).

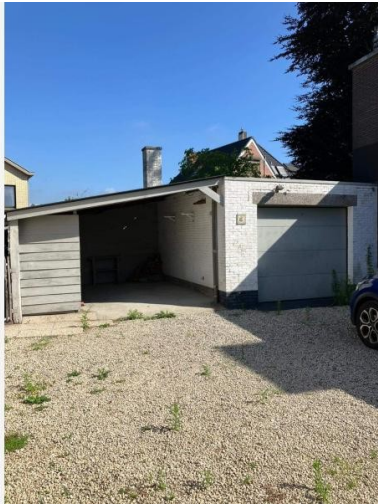
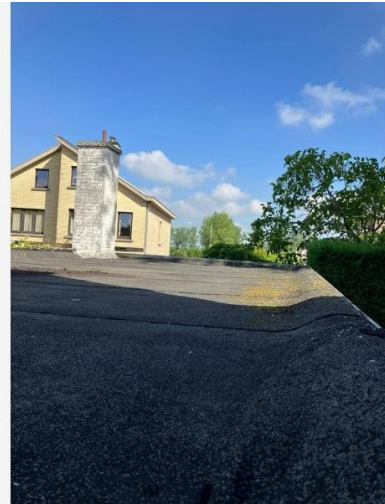
| Identificatiemethode | <p>De asbestdeskundige beoordeelt het materiaal als asbestverdacht en dus asbesthoudend, en dit zonder monstername.</p> <p>Motivatie: De monstername brengt andere schade aan dan schade die inherent is aan de monstername.</p> |
| Opmerking | De hoeveelheid is een zo nauwkeurig mogelijke opmeting. Hieraan kunnen evenwel geen rechten worden ontleend. |

- Eenvoudige handelingen: mag via doe-het-zelf of door werknemer(s) met opleidingsattest eenvoudige handelingen  
Deze toepassing kan door een aannemer die over een opleidingsattest eenvoudige handelingen beschikt of door een particulier (doe-het-zelf), verwijderd worden indien er geen verhoogd risico op vrijgave van asbestvezels (max. concentratie 0,01 vezels/cm<sup>3</sup> - CODEX Art. VI.3-54) ontstaat en de toepassing voorafgaand wordt gefixeerd/bevochtigd; de individuele elementen zonder machinale werktuigen (boormachine, slijpschijf, hogedrukreiniger,...) en zonder breken of gooien een voor een losgemaakt worden; en ten slotte dubbel en luchtdicht verpakt weggevoerd worden naar een erkend afvalpunt (recyclagepark).

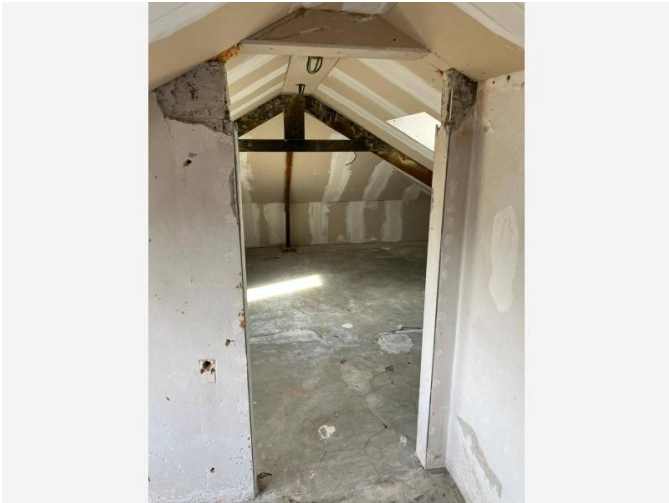
*Situeringsfoto*

| Opmerking | Staalname tot op de eventuele onderliggende lagen is niet mogelijk zonder uitbreiding naar een destructief onderzoek. |

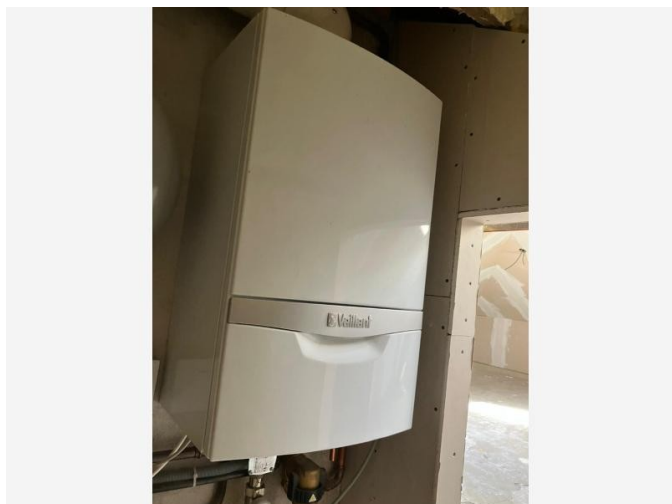
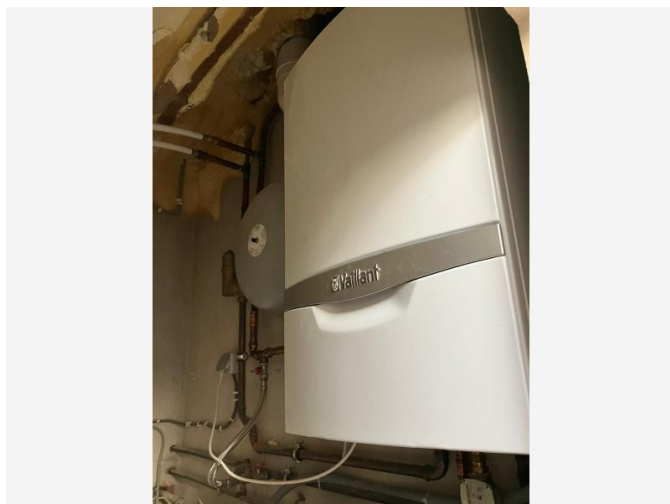
### Fiche 13: CV-ketel (niet verdacht)

| Beschrijving | Notitie | Terug te vinden op plannen |
|---|---|---|
| Fiche 14: Mastiek | Er is geen asbestverdachte mastiek aanwezig. | - |
