# Asbestinventarisatetest

Molenstraat 65, 3510 Hasselt

Attestnummer : 20240825-000056.000

## Niet-asbestveilig

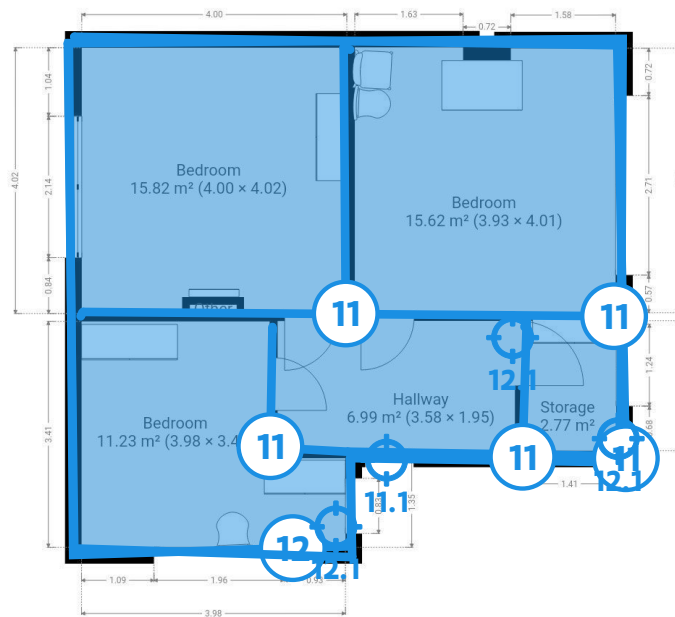
# Plan 1.2: Verdieping

Beschrijving	Type	Actie
11. Pleisterwerk wanden	Geen asbest	-
11.1 Code: 2024-053-A2	Mengmonster	-
12. Pleisterwerk plafonds	Geen asbest	-
12.1 Code: 2024-053-A3	Mengmonster	-
