Asbestinventarisatetest

Zavelstraat 21, 3665 As

Attestnummer : 20240423-000064.000

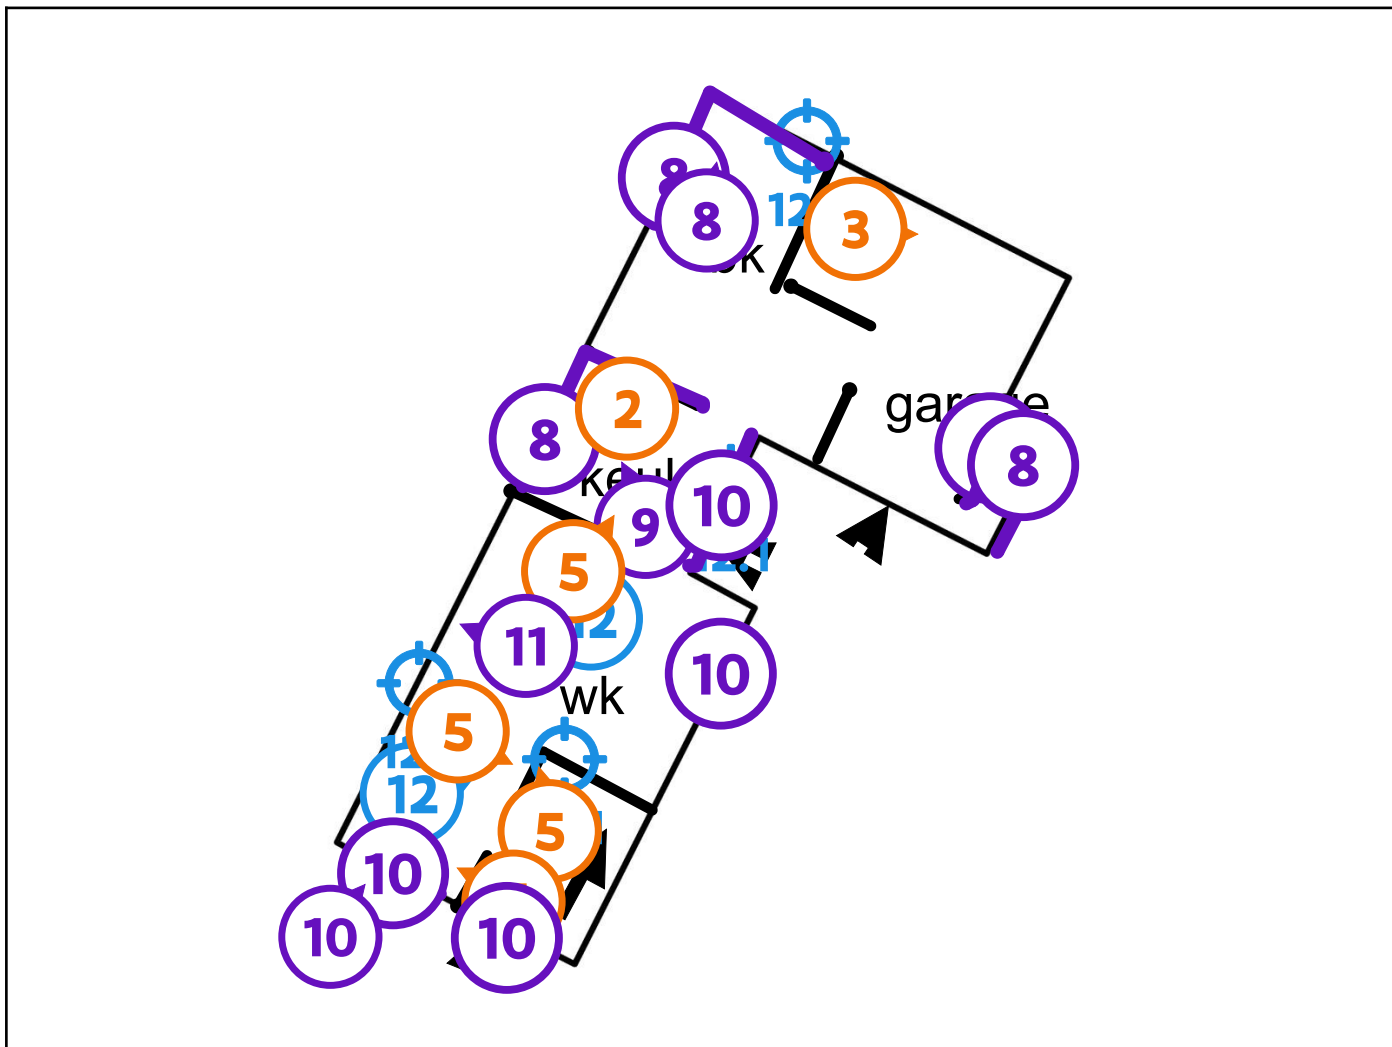
Plan 1.1: NV0

Beschrijving	Type	Actie
2. zwart antidreunplaatje onder lavabo keuken	Asbestmateriaal	Verwijderen
3. pakking ketel stookplaats	Asbestmateriaal	Verwijderen
5. bakeliet schakelaars en stopcontacten	Asbestmateriaal	Verwijderen
8. tegellijm wandtegels badkamer , keuken en wc	Advies	-
9. plafonds	Advies	-
10. kit ramen	Advies	-
11. touw kachel	Advies	-

12. pleister wanden	Geen asbest	-
12.1 Code: r002392286	Mengmonster	-

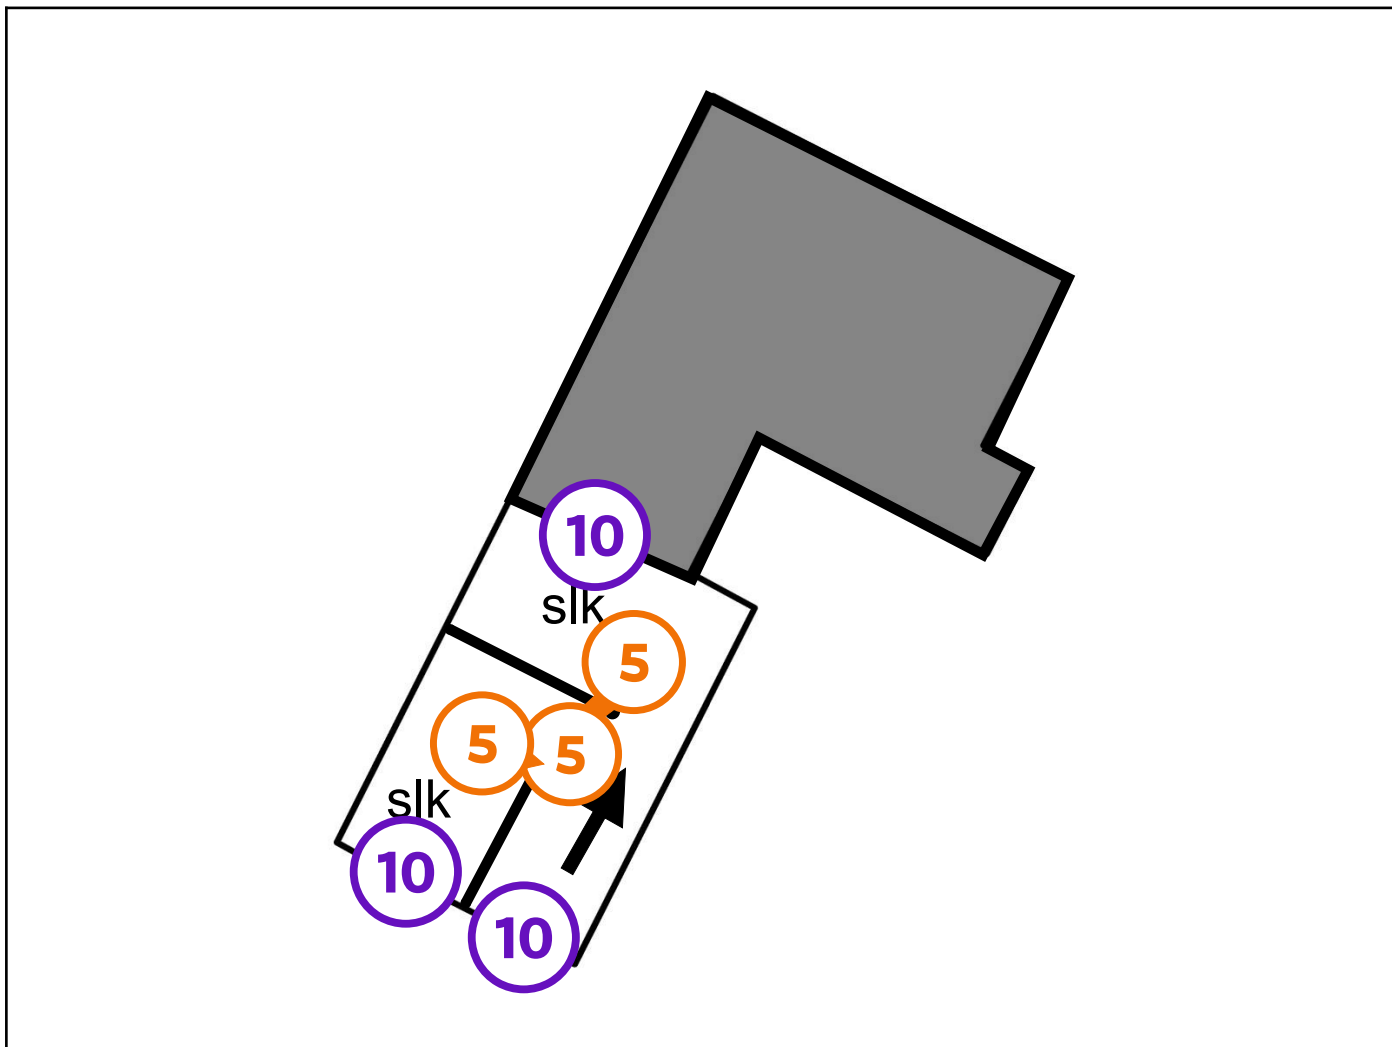
Plan 1.2: nv1

Beschrijving	Type	Actie
5. bakeliet schakelaars en stopcontacten	Asbestmateriaal	Verwijderen
10. kit ramen	Advies	-

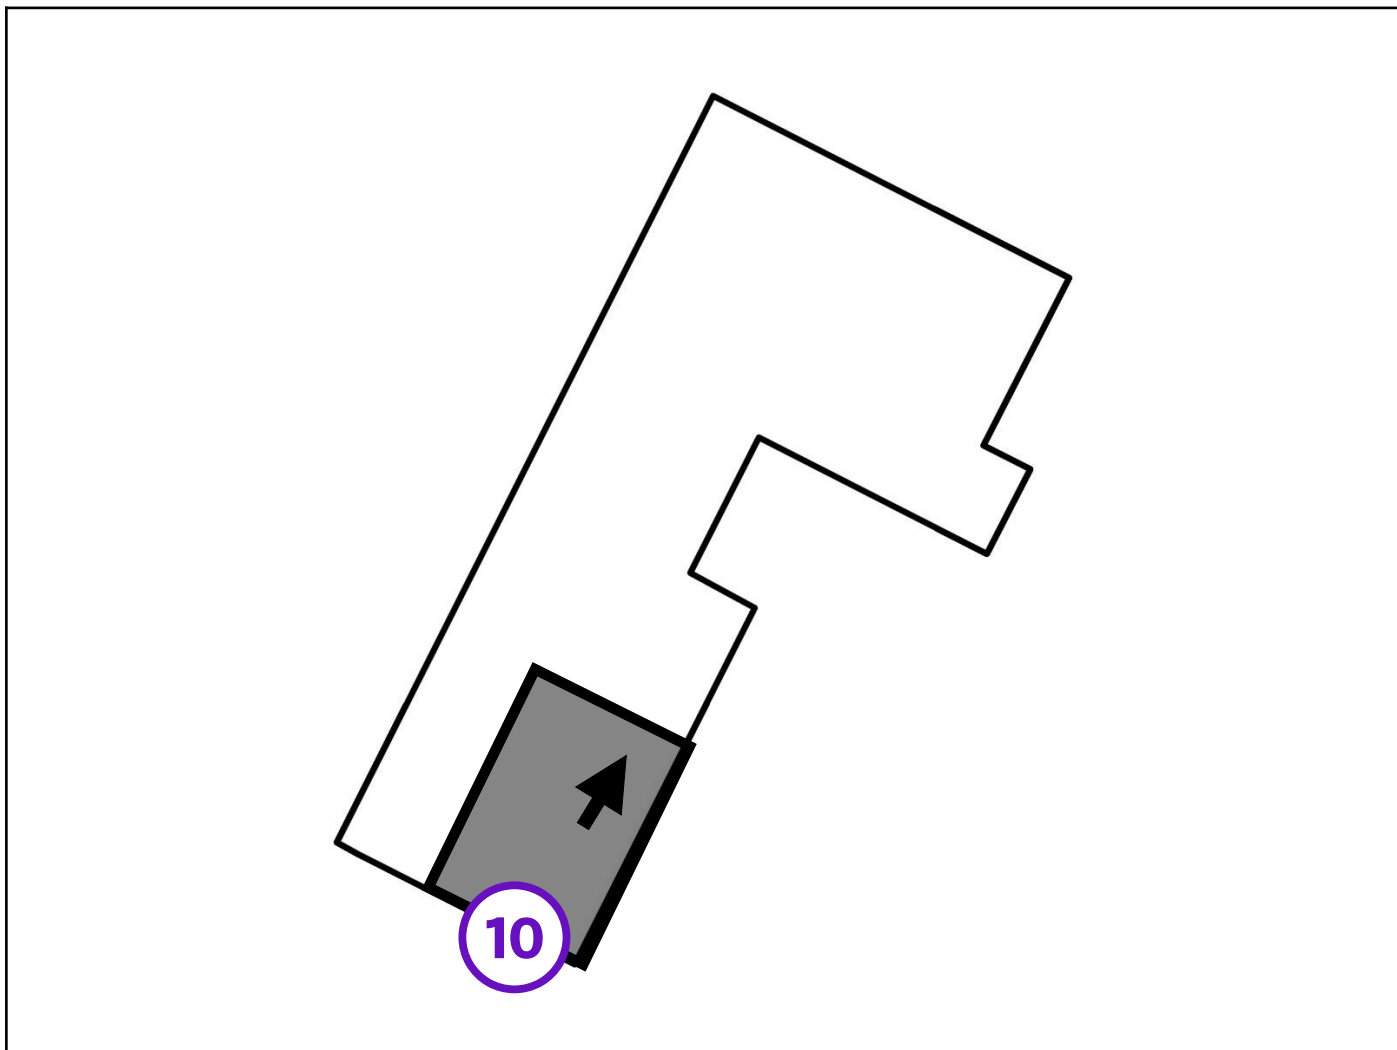
Plan 1.3: kelder

Beschrijving	Type	Actie
10. kit ramen	Advies	-

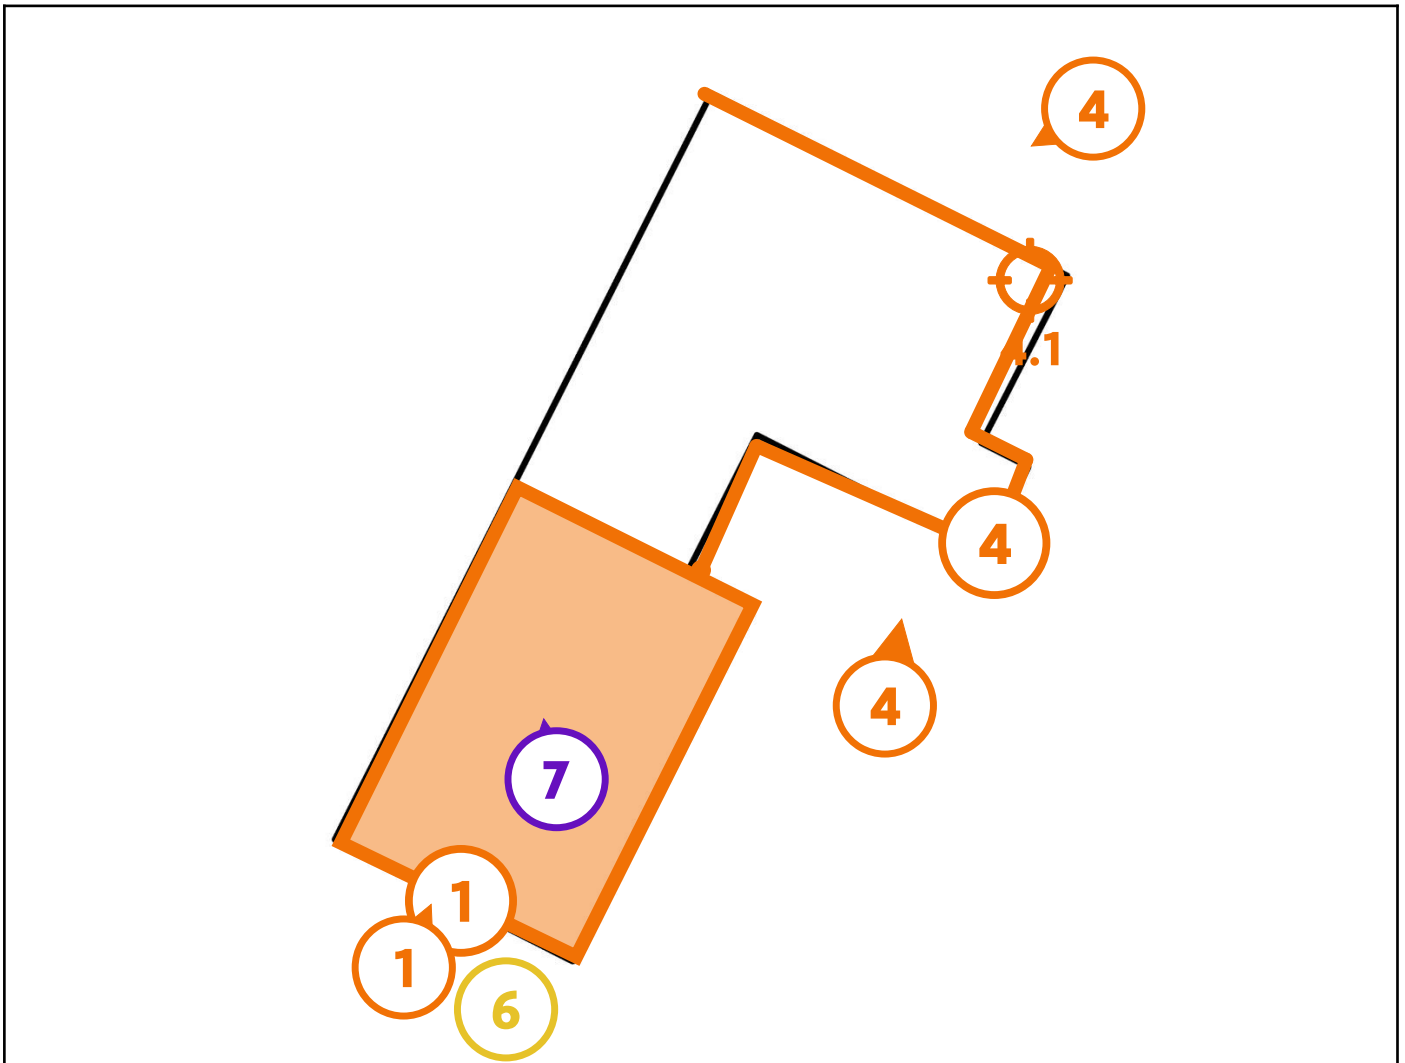
Plan 1.4: dakenplan

Beschrijving	Type	Actie
1. leien dak	Asbestmateriaal	Verwijderen
4. leien boord garage	Asbestmateriaal	Verwijderen
4.1 Code: roo2392285	Puntmonster	-
6. 2 bakeliet stoppen elektriciteitsdraad	Asbestmateriaal	Zorgvuldig beheren
7. onderdak woning	Beperking	-
