Asbestinventarisatetest

Venlosesteenweg 85, 3640 Kinrooi

Attestnummer : 20240528-000138.000

Niet-asbestveilig

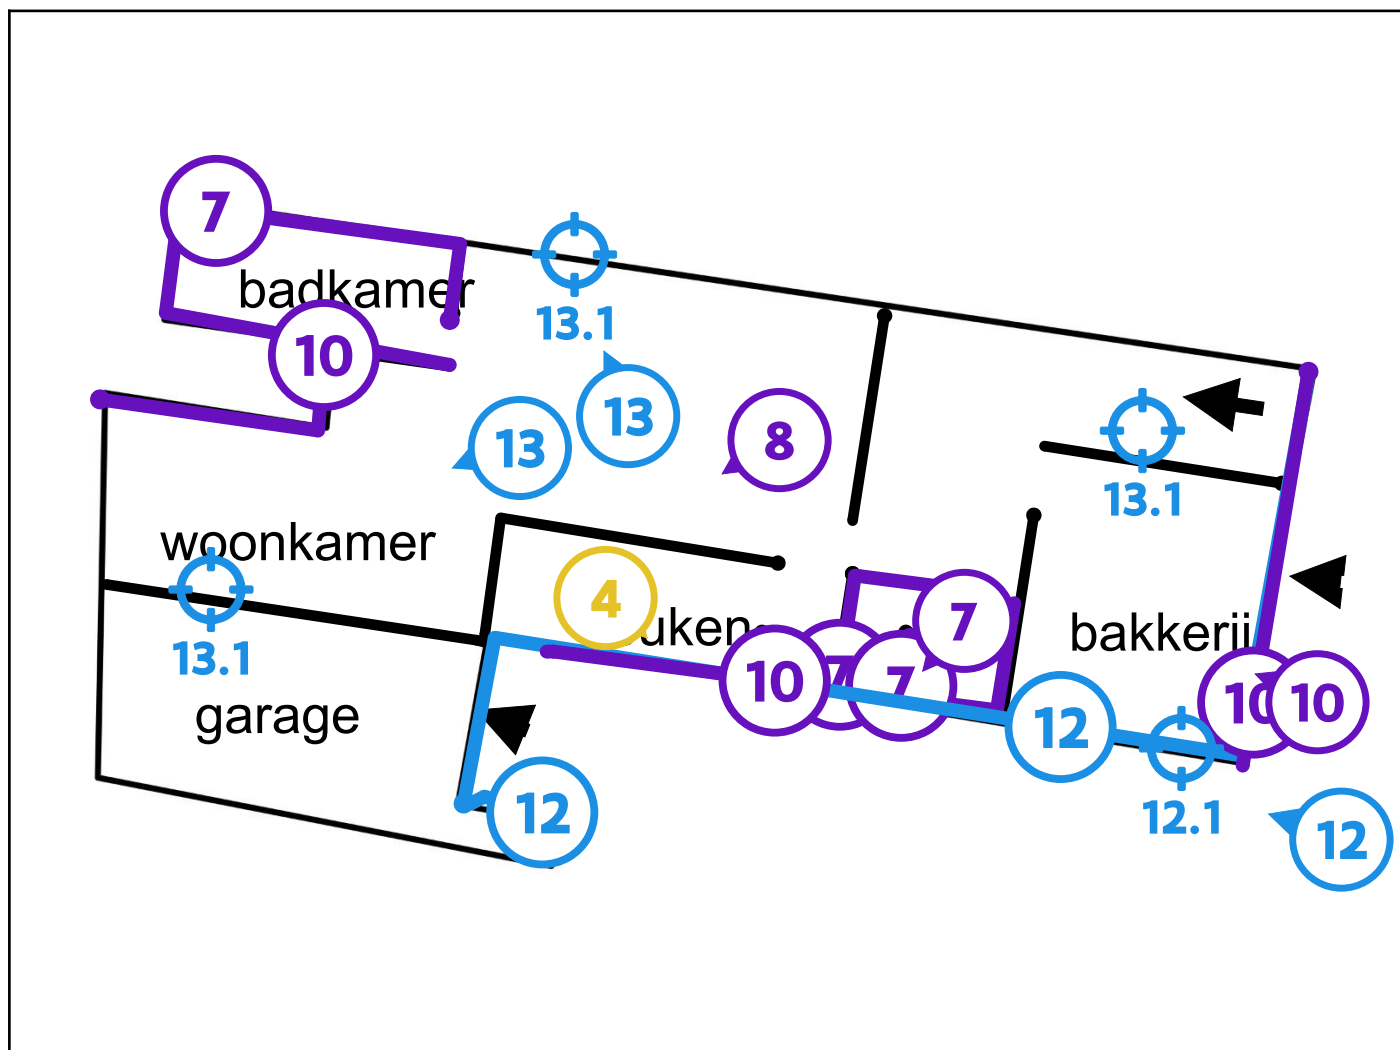
Plan 1.1: nv0

Beschrijving	Type	Actie
4. zwart antidreunplaatje onder lavabo keuken	Asbestmateriaal	Zorgvuldig beheren
7. tegellijn wandtegels badkamer en wc	Advies	-
8. plafonds	Advies	-
10. siliconen ramen	Advies	-
12. gevelpleister	Geen asbest	-
12.1 Code: r002428373	Puntmonster	-
13. pleister wanden	Geen asbest	-

13.1 Code: r002428374	Mengmonster	-
-----------------------	-------------	---

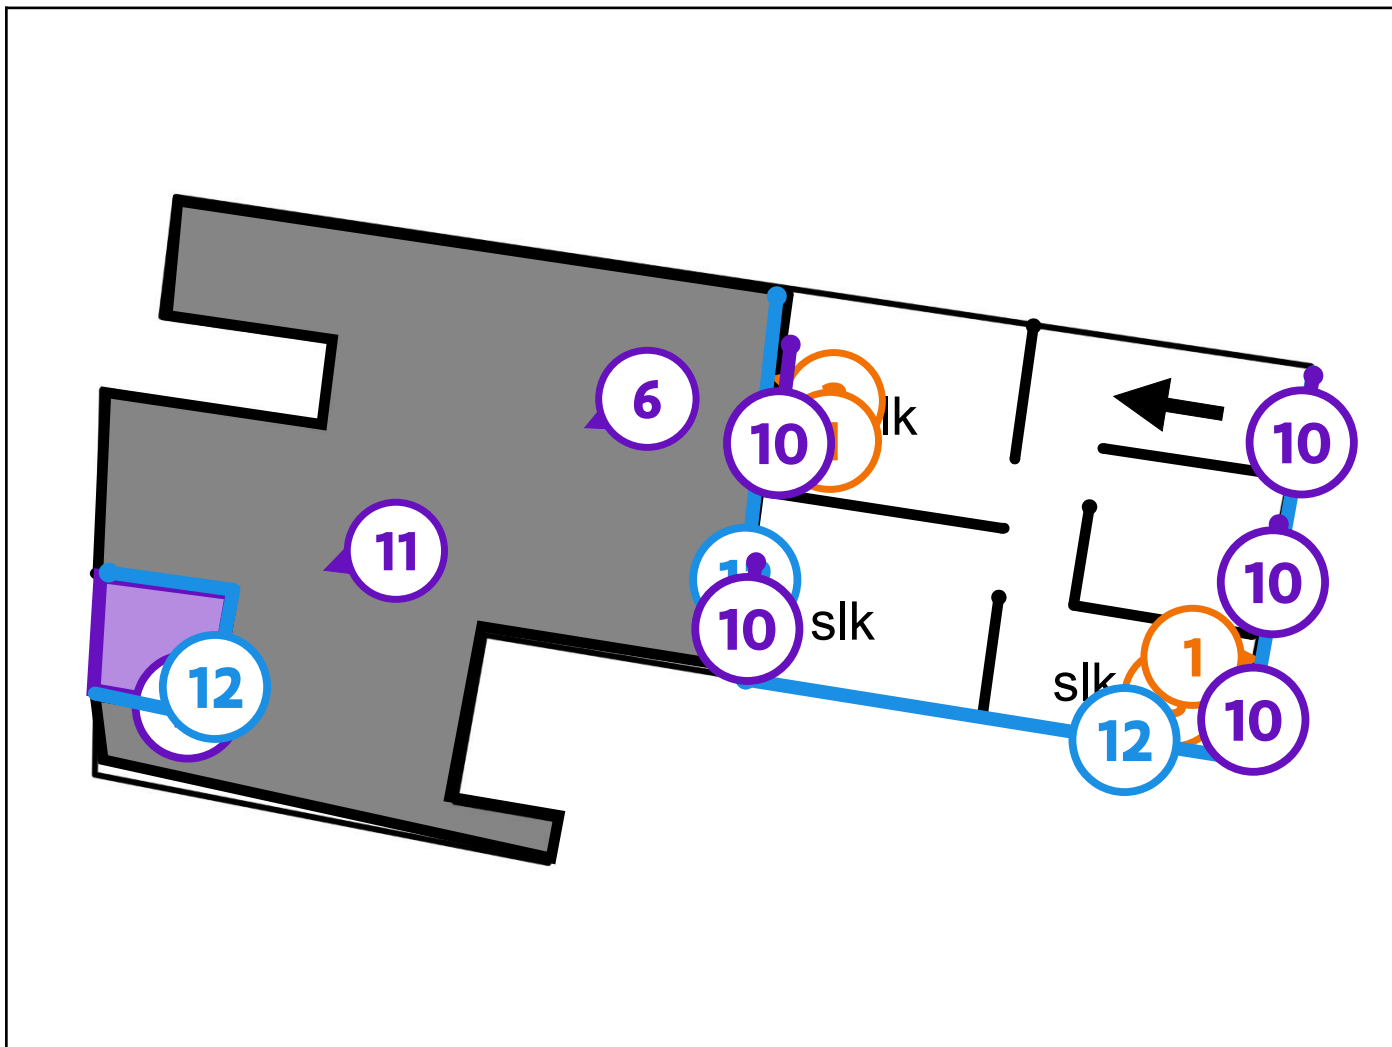
Plan 1.2: nv1

Beschrijving	Type	Actie
1. dichtingen radiatorelementen	Asbestmateriaal	Verwijderen
3. bakeliet radiatorknoppen	Asbestmateriaal	Verwijderen
6. dakbedekking dakterras	Advies	-
10. siliconen ramen	Advies	-
11. natuurleien prieeltje op dak	Advies	-
12. gevelpleister	Geen asbest	-

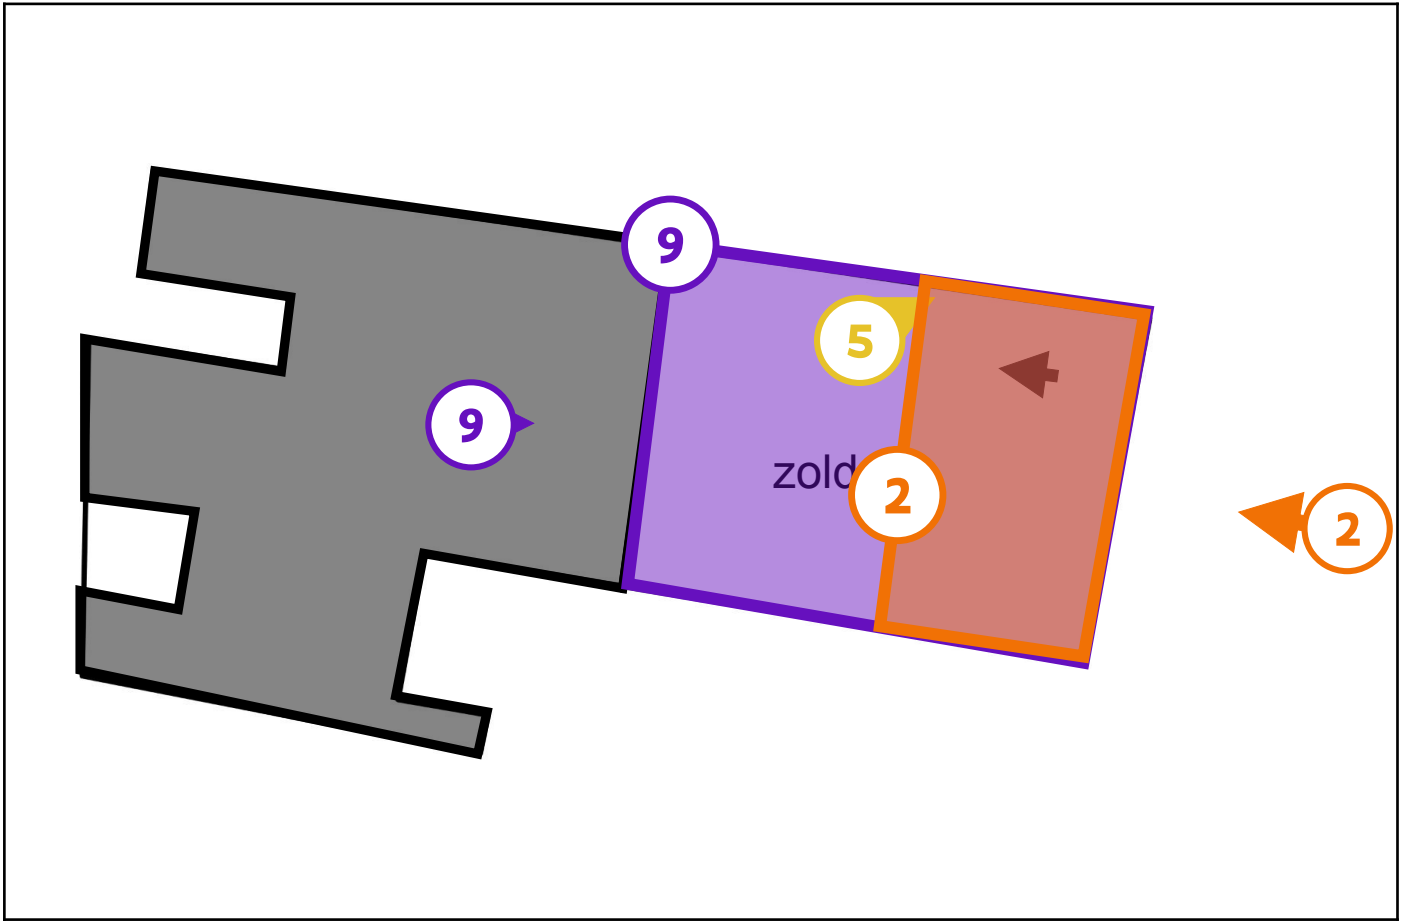
Plan 1.3: zolder

Beschrijving	Type	Actie
2. leien dak voorgevel	Asbestmateriaal	Verwijderen
5. vezelcementbuis op het dak	Asbestmateriaal	Zorgvuldig beheren
9. onderdak schuin dak woning	Advies	-
