Asbestinventarisatetest

Kapelstraat 76, 3950 Bocholt

Attestnummer : 20240415-000265.000

Uitgegeven op : 15.04.2024

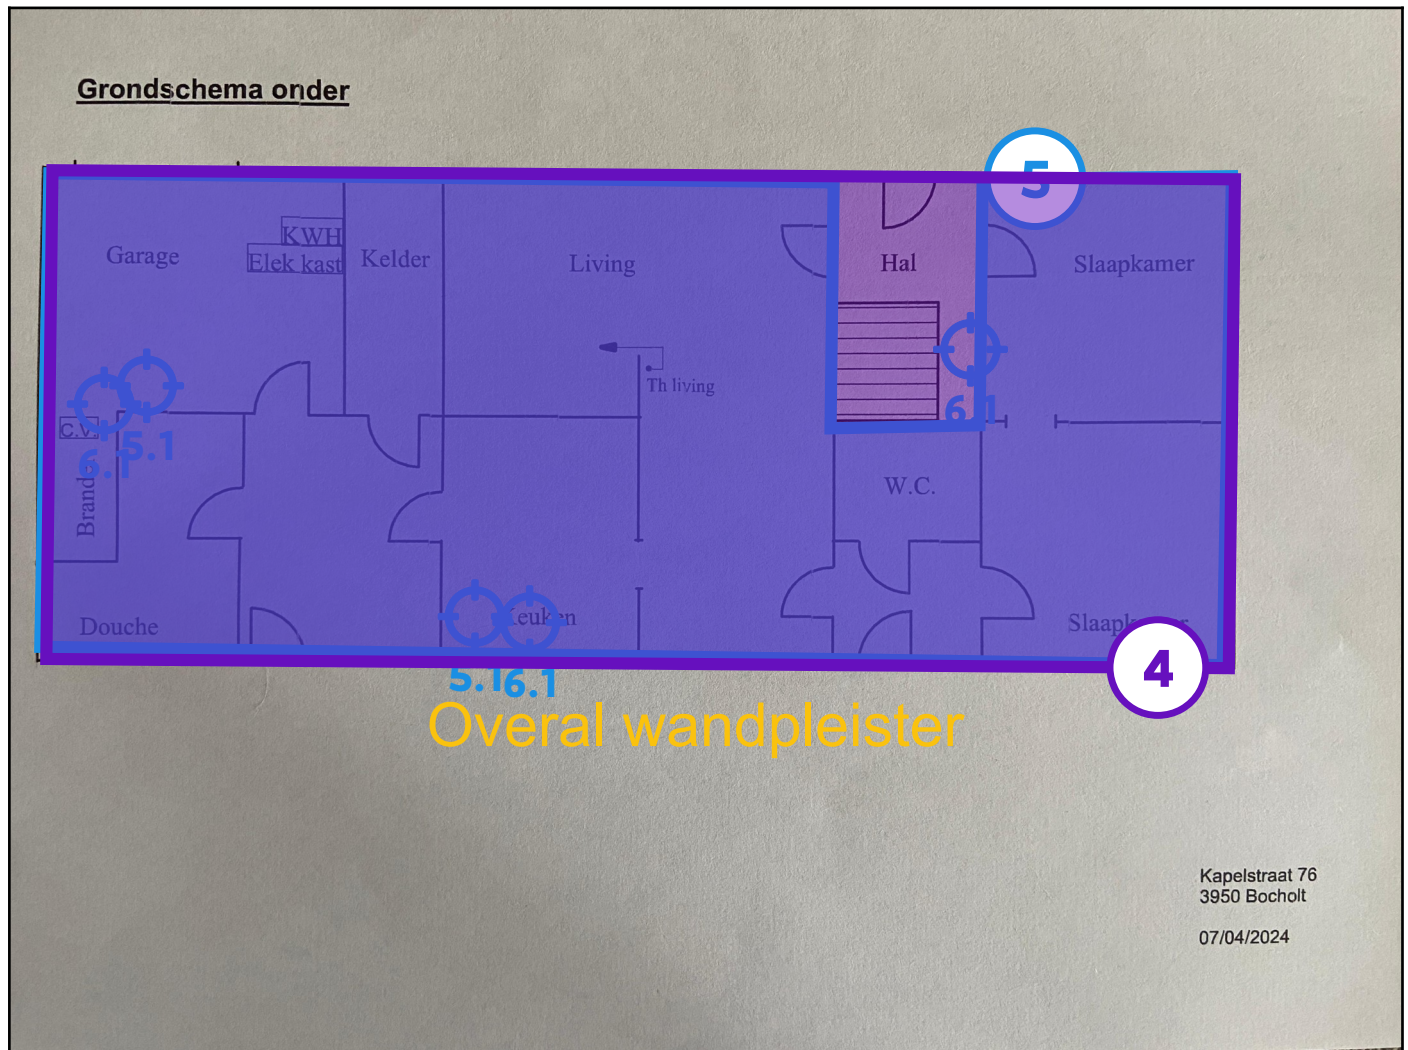
Plan 1.1: Gelijkvloers plan

Beschrijving	Type	Actie
4. Niet-asbestverdacht	Advies	-
5. Plafondpleister	Geen asbest	-
5.1 Code: 2	Mengmonster	-
6. Wandpleister	Geen asbest	-
6.1 Code: 1	Mengmonster	-
