Asbestinventarisatetest

Kaulillerweg 133, 3950 Bocholt

Attestnummer : 20240220-000068.000

Uitgegeven op : 20.02.2024

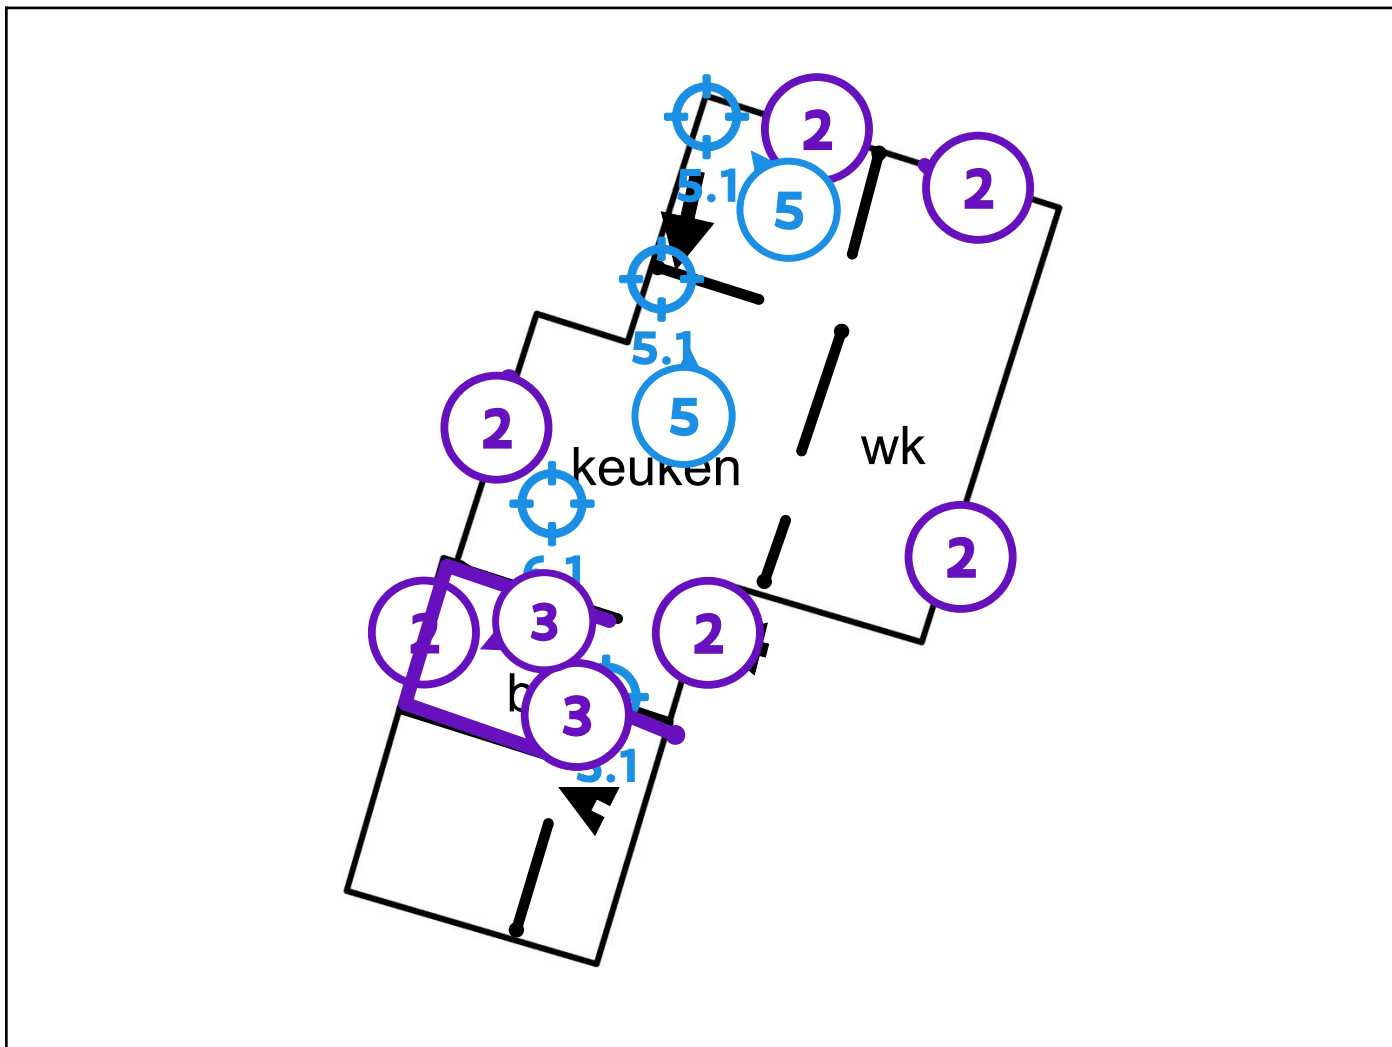
Plan 1.1: nv0

Beschrijving	Type	Actie
2. siliconen / kit glas -ramen	Advies	-
3. wandtegels badkamer	Advies	-
5. pleister wanden	Geen asbest	-
5.1 Code: r002448368	Mengmonster	-
6. pleister plafonds	Geen asbest	-
6.1 Code: r002448367	Mengmonster	-

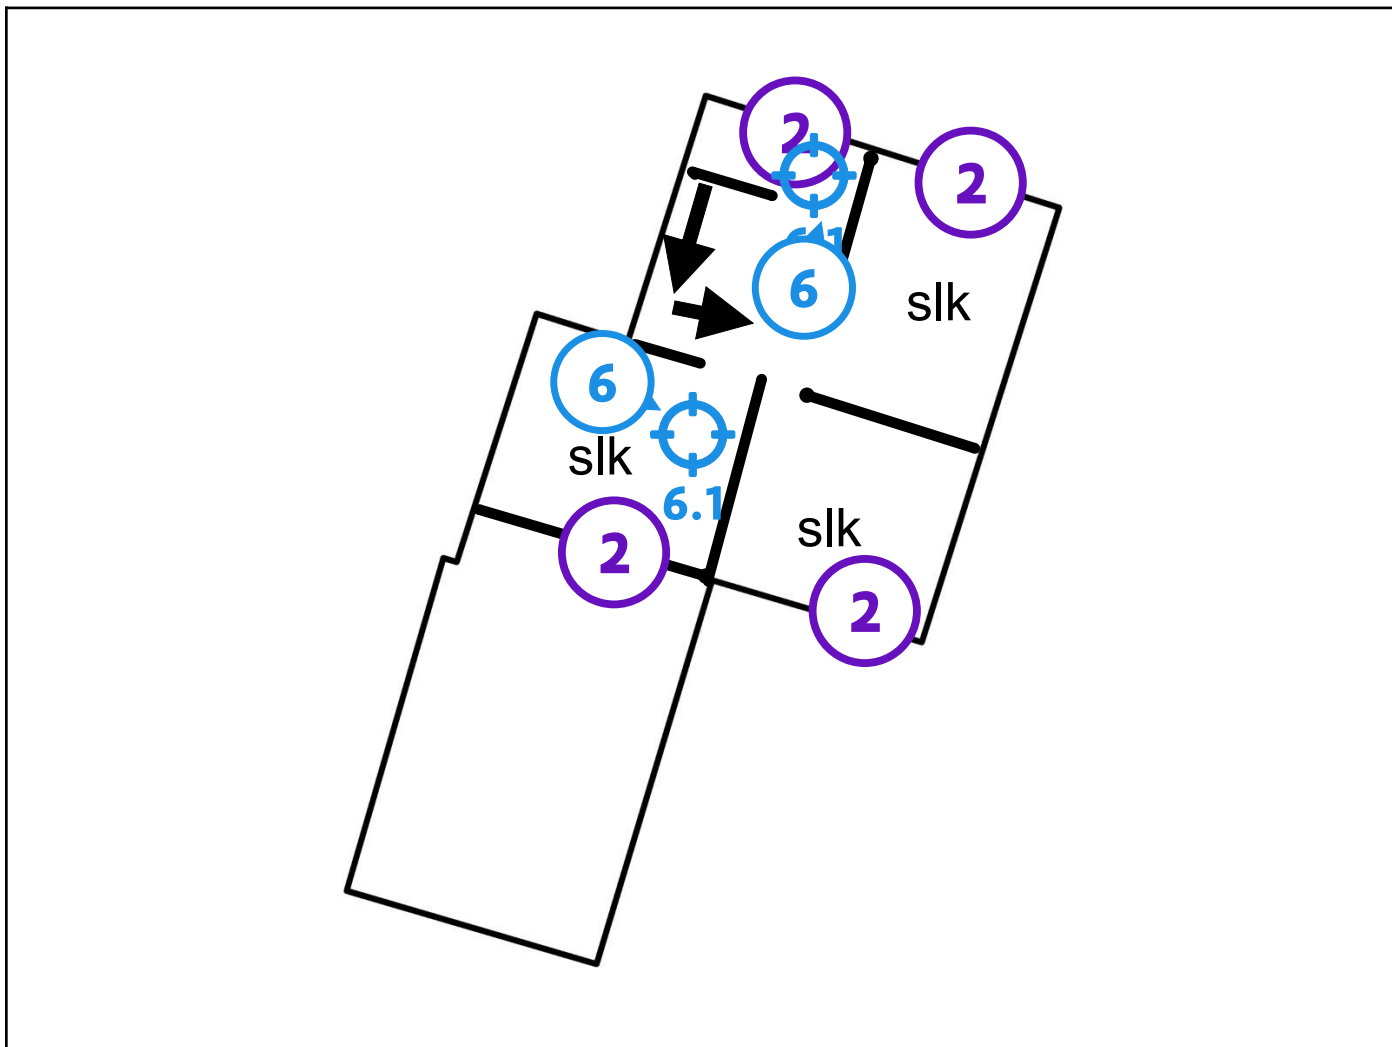
Plan 1.2: nv1

Beschrijving	Type	Actie
2. siliconen / kit glas -ramen	Advies	-
6. pleister plafonds	Geen asbest	-
6.1 Code: r002448367	Mengmonster	-

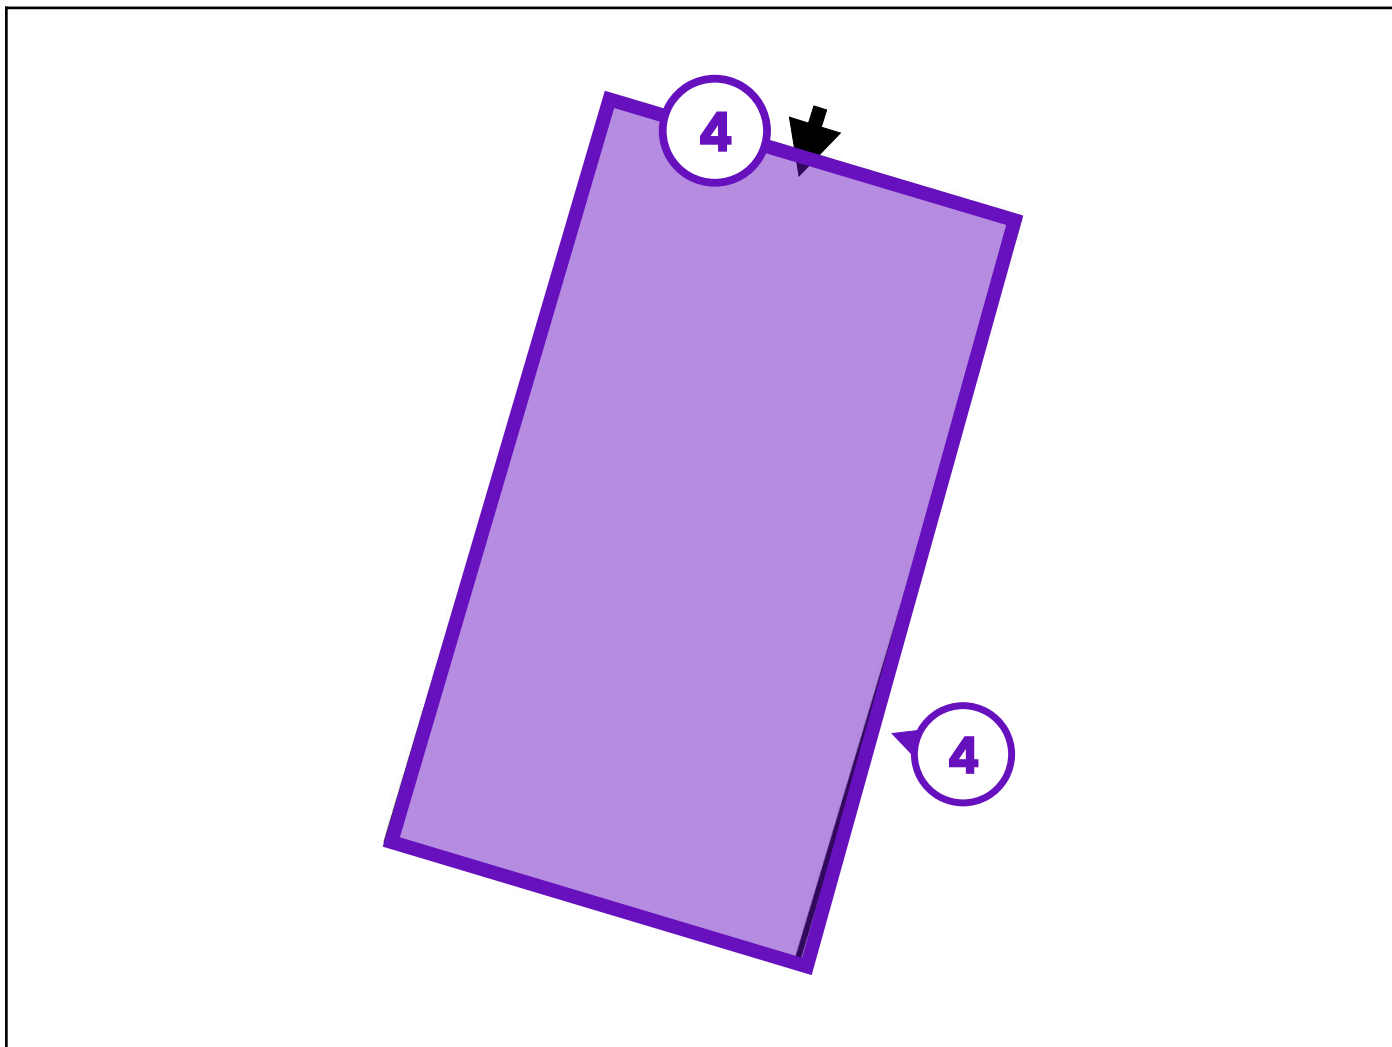
Plan 2.1: garage

Beschrijving	Type	Actie
4. diversen	Advies	-

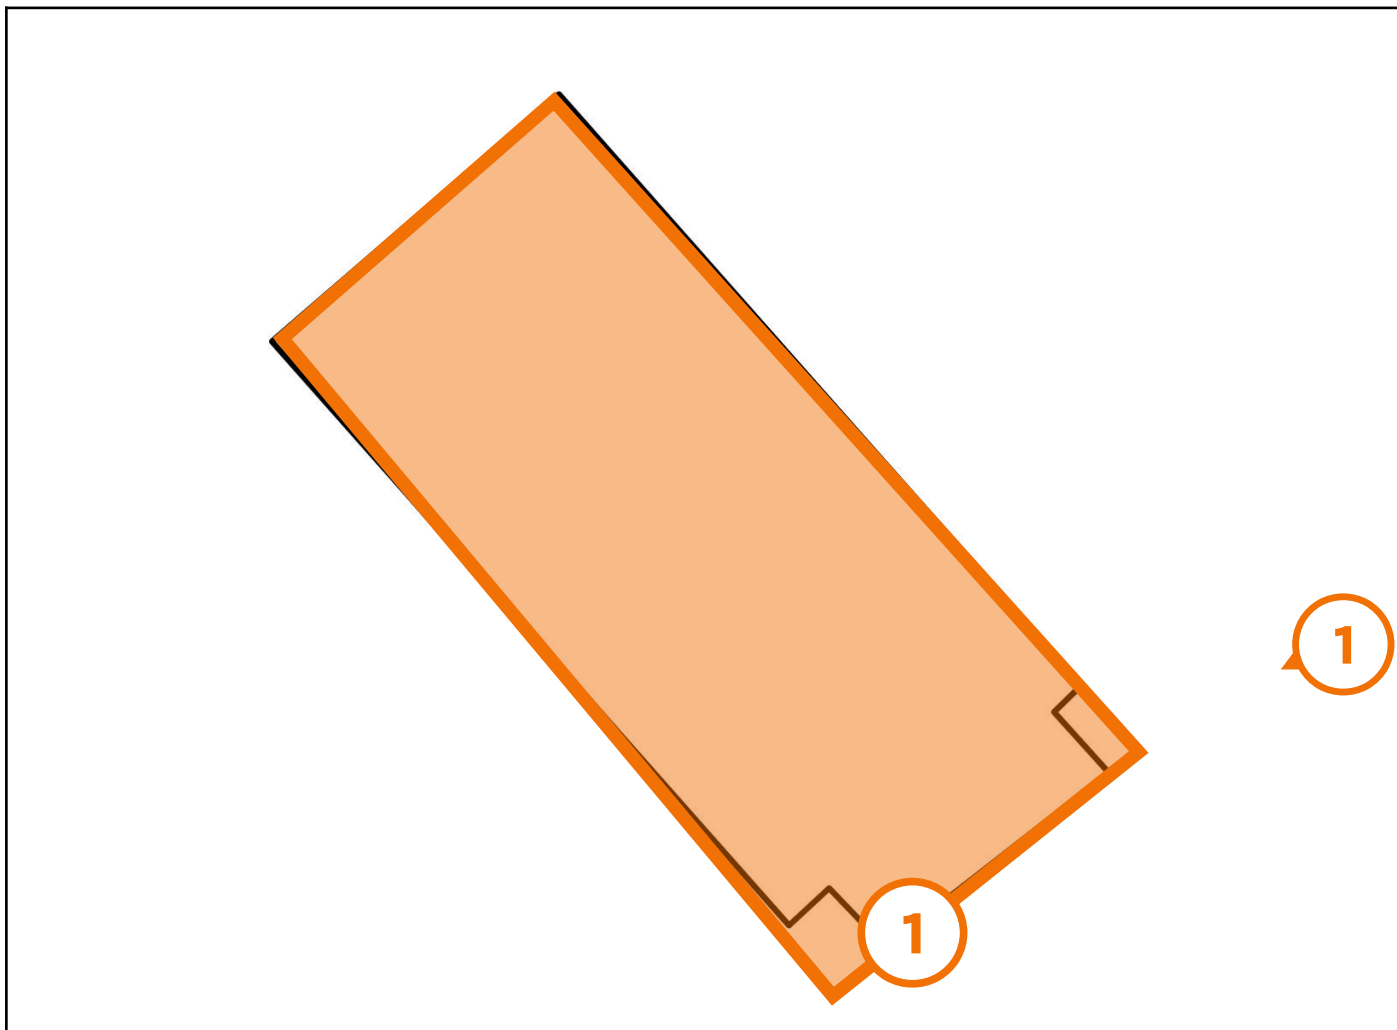
Plan 3.1: werkplaats

Beschrijving	Type	Actie
1. golfplaten werkplaats	Asbestmateriaal	Verwijderen
