# Asbestinventarisatetest

Sint Trudostraat 80, 3990 Peer

Attestnummer : 20260522-000208.000

Uitgegeven op : 22.05.2026

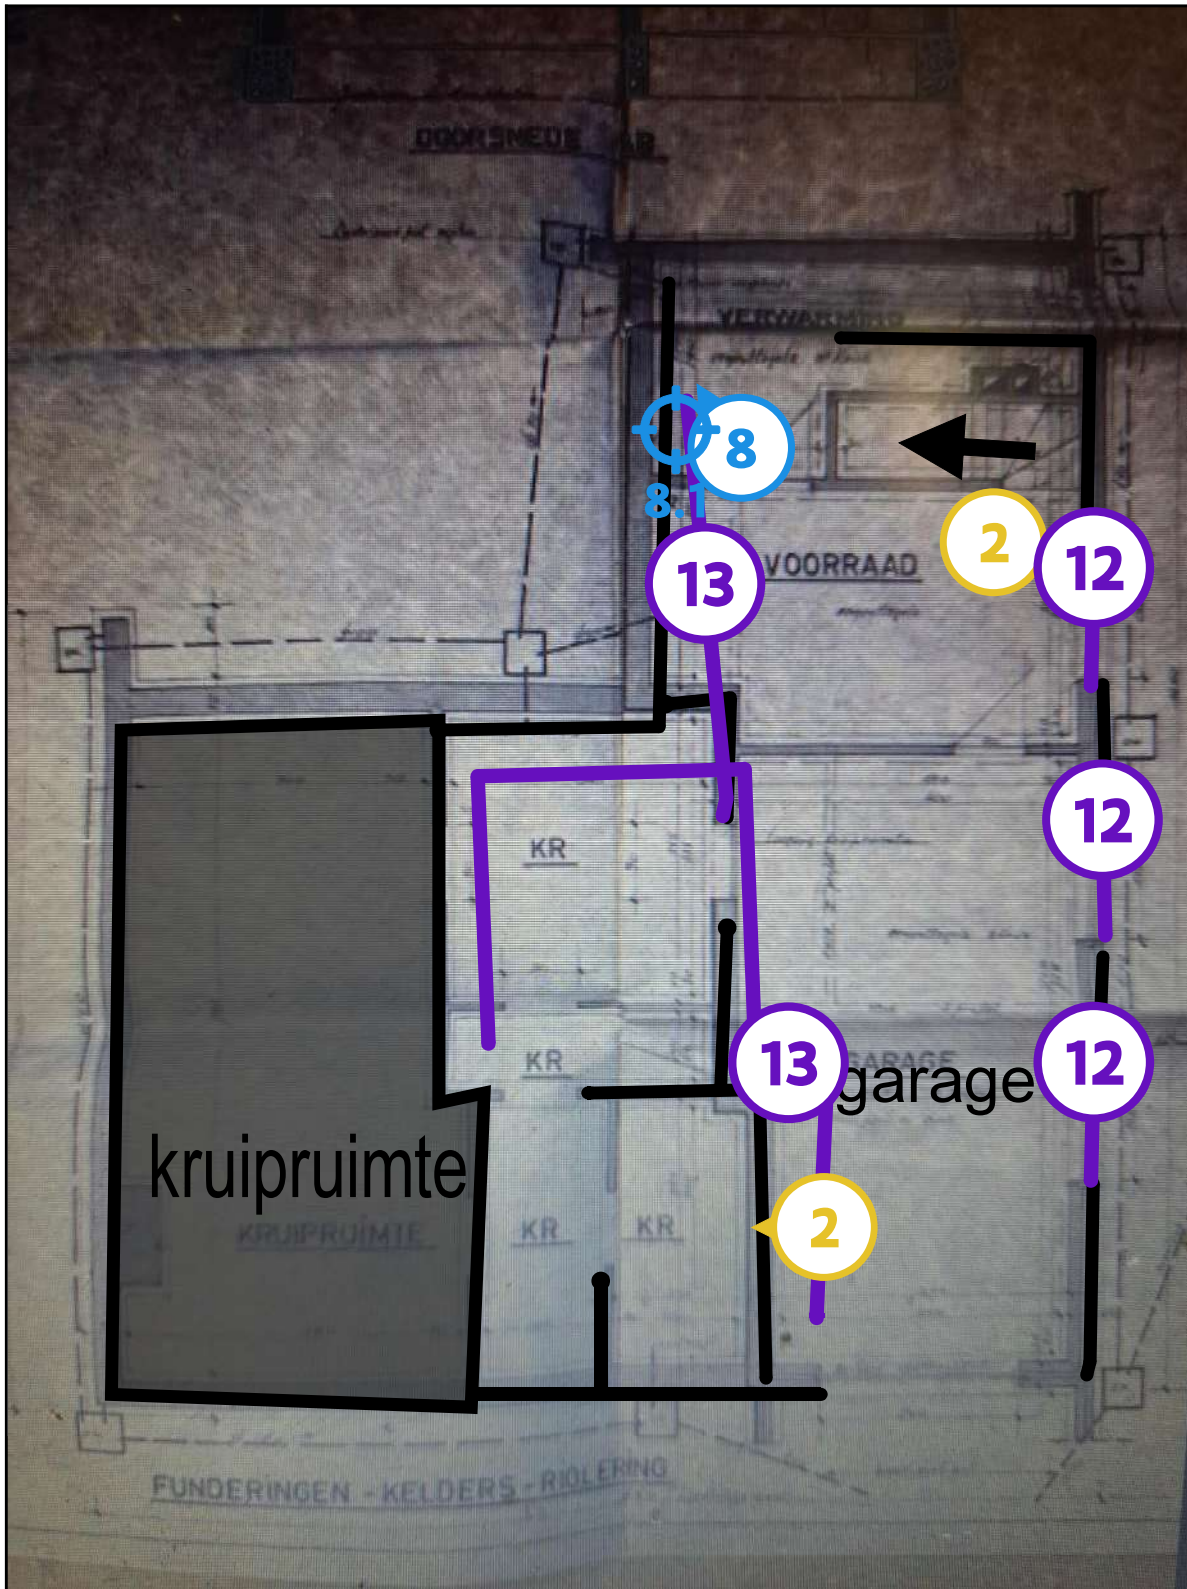
## Plan 1.1: Kelder

2. Bakeliet radiatorknoppen	Asbestmateriaal	Zorgvuldig beheren
8. Pakking CV-brander	Geen asbest	-
8.1 Code: g862	Puntmonster	-
12. siliconen ramen	Overige ruimte of materiaal	-
13. Leidingisolatie (niet asbestverdacht)	Overige ruimte of materiaal	-

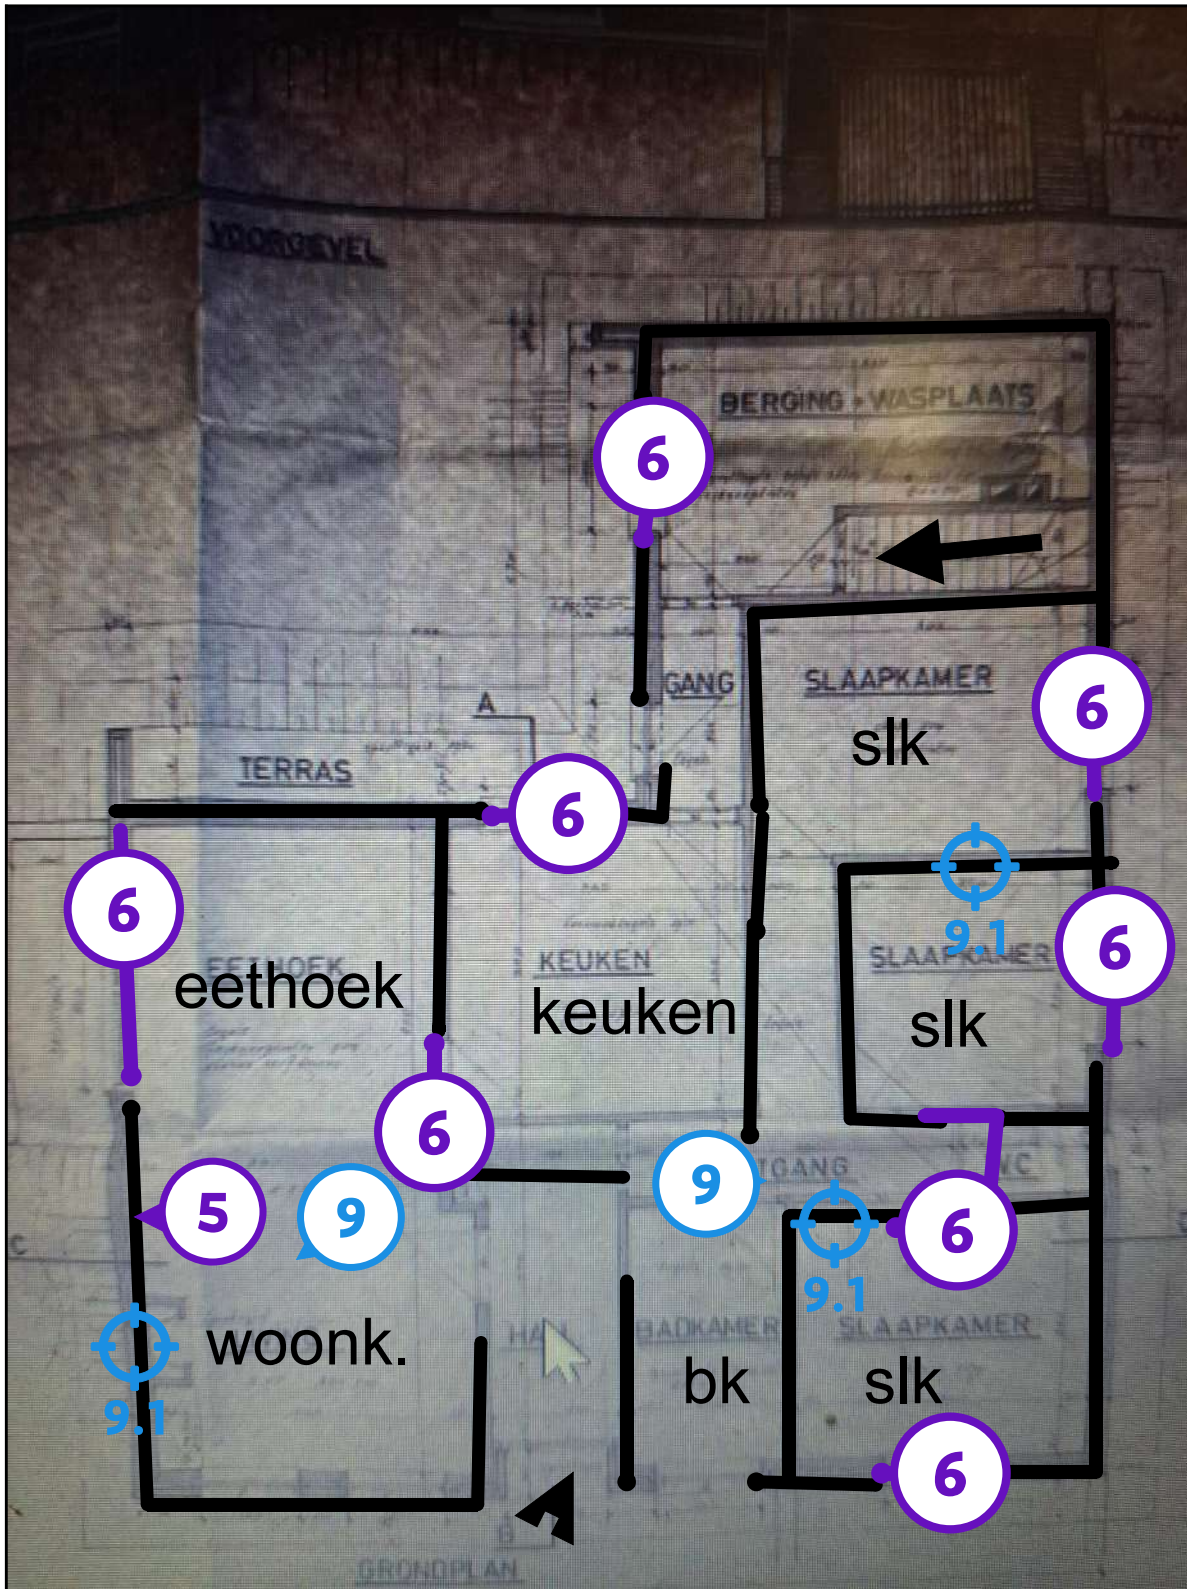
## Plan 1.2: nv0

5. touw in deur haard	Advies	-
6. raamtabletten en deurdorpels in natuursteen	Advies	-
9. Pleisterwerk wanden	Geen asbest	-
9.1 Code: g861	Mengmonster	-

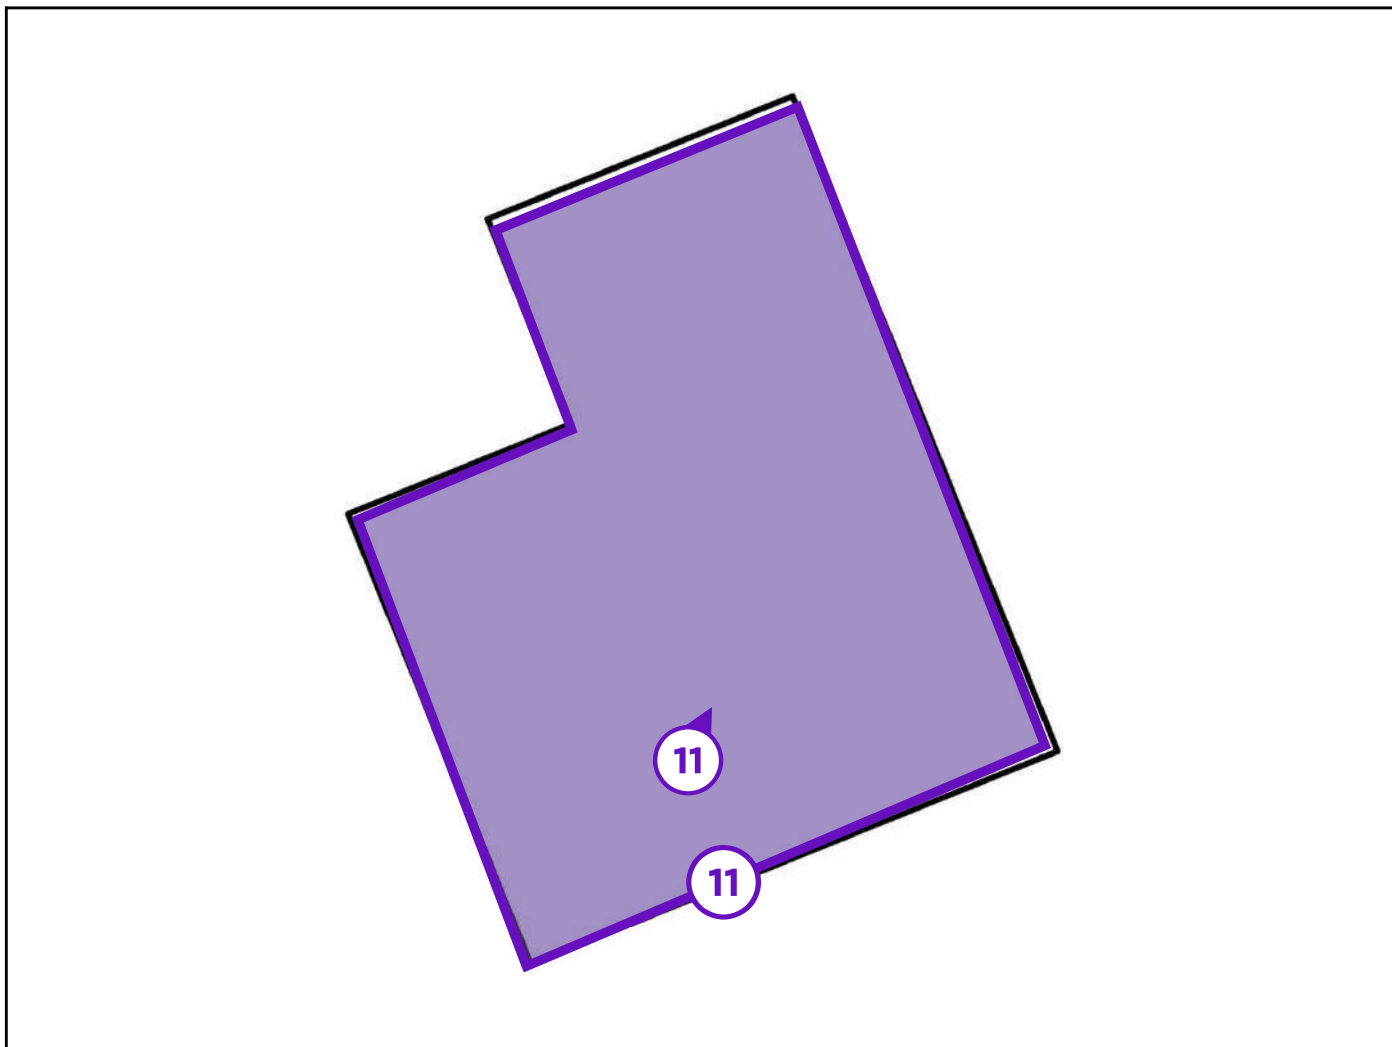
## Plan 1.3: zolder

Beschrijving	Type	Actie
11. onderdak niet-asbestverdacht	Overige ruimte of materiaal	-

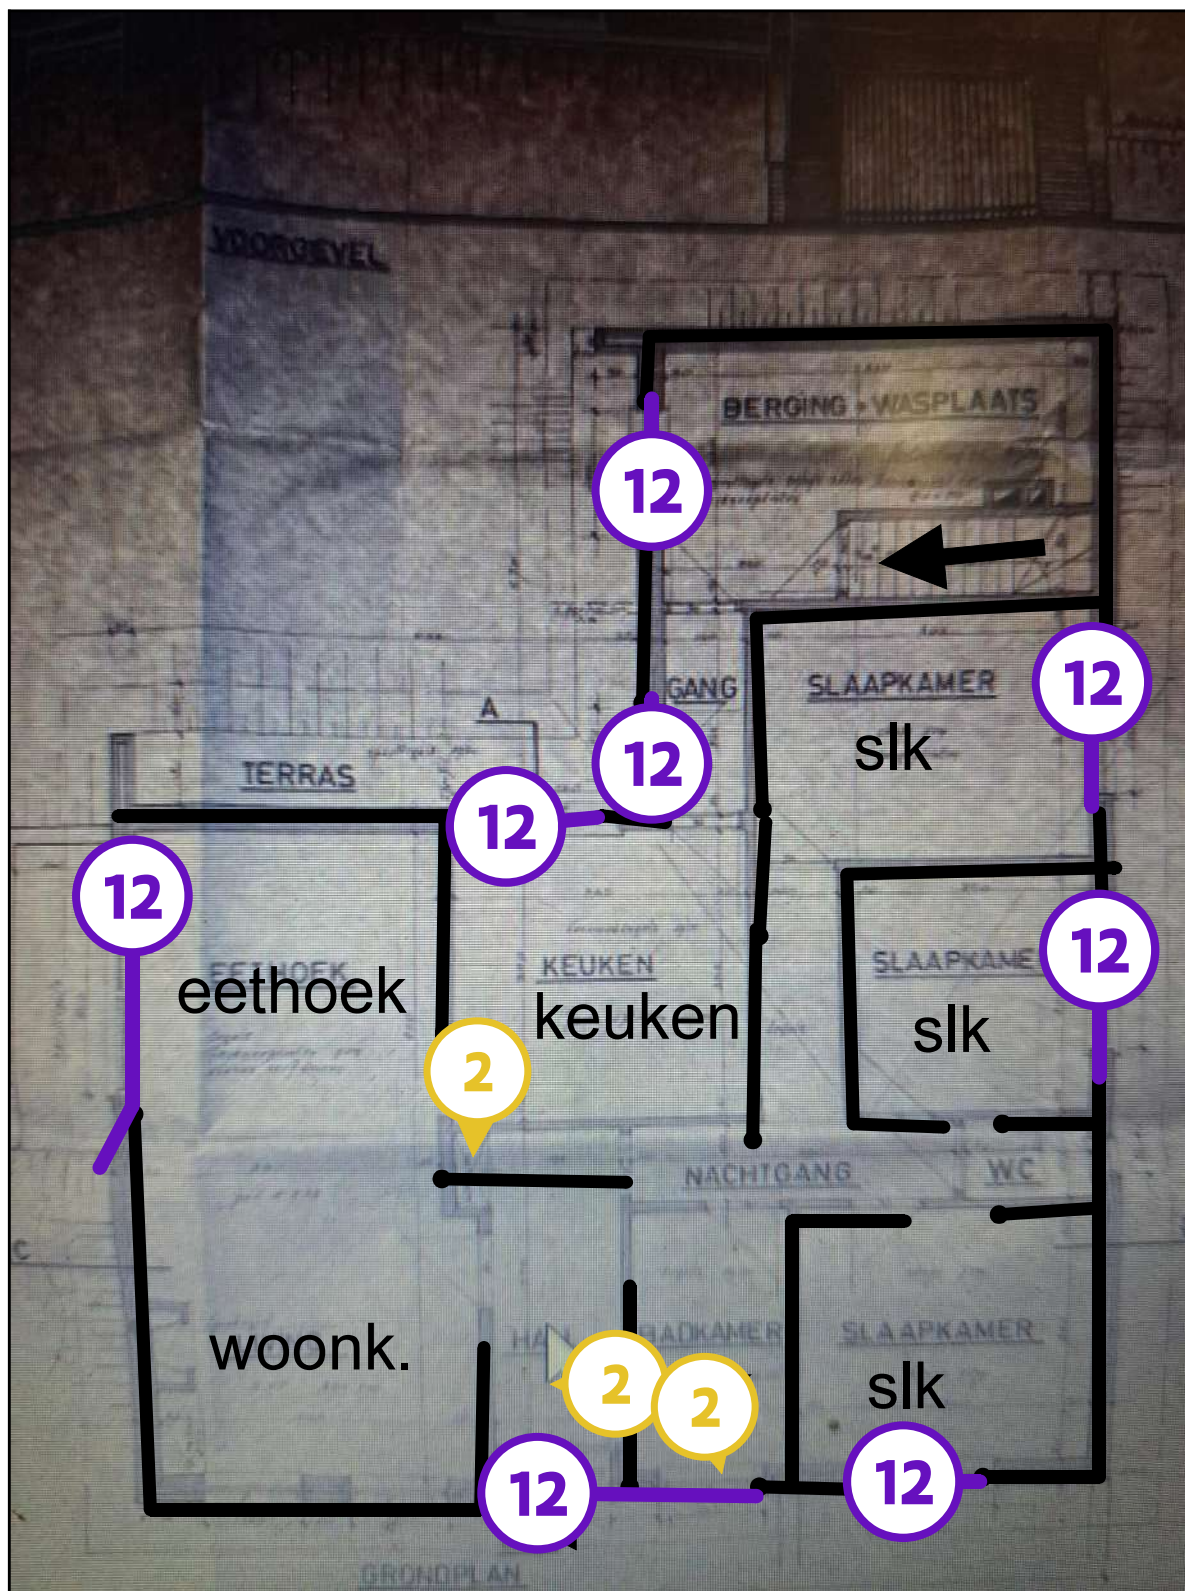
## Plan 1.5: nv0 kopie

2. Bakeliet radiatorknoppen	Asbestmateriaal	Zorgvuldig beheren
12. siliconen ramen	Overige ruimte of materiaal	-

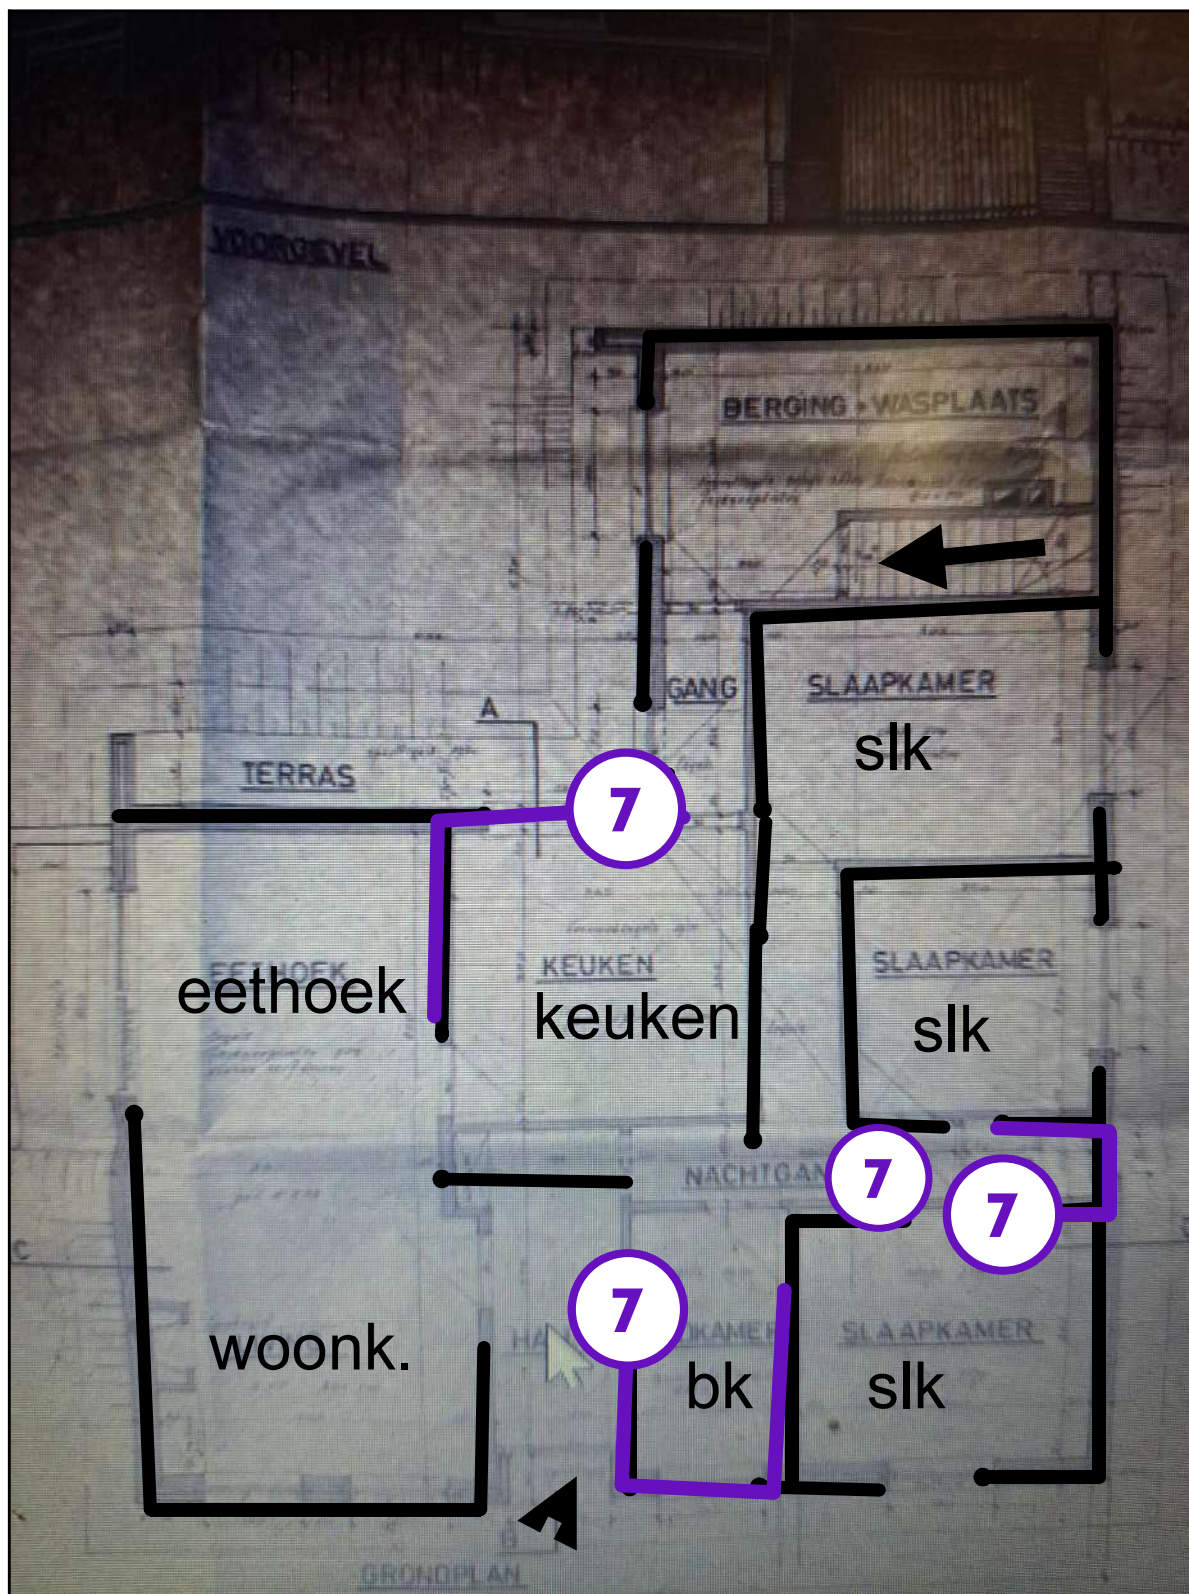
## Plan 1.6: nv0 kopie

7. eventuele tegellijm achter wandtegels badkamer en wc	Advies	-
--	--------	---

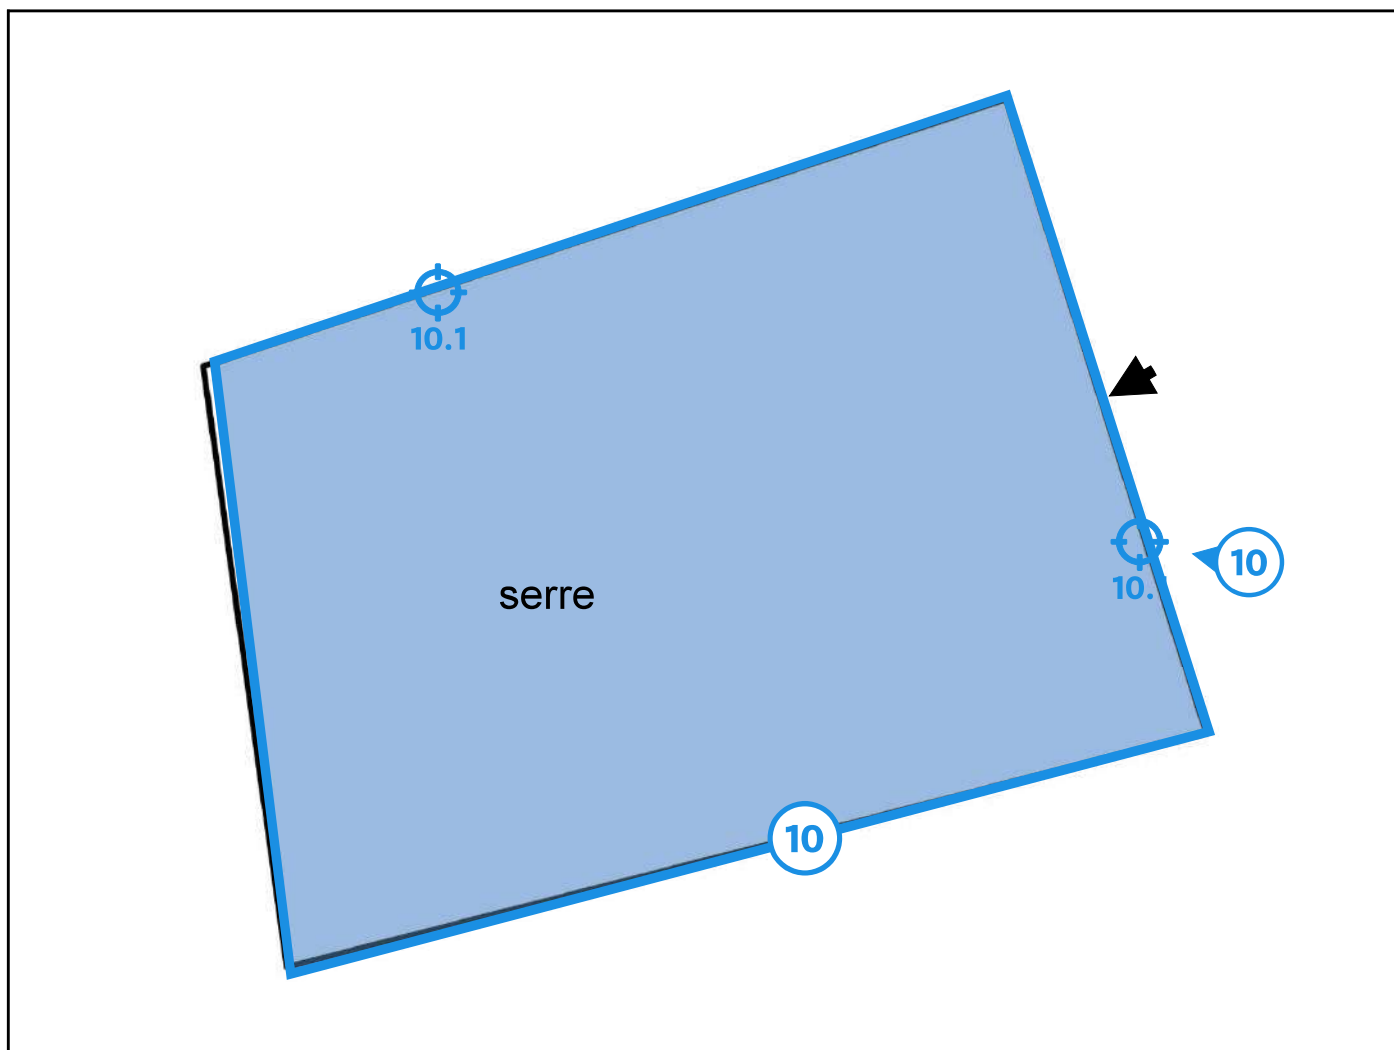
## Plan 2.1: serre plan

Beschrijving	Type	Actie
10. mastiek serre	Geen asbest	-
10.1 Code: g863	Mengmonster	-

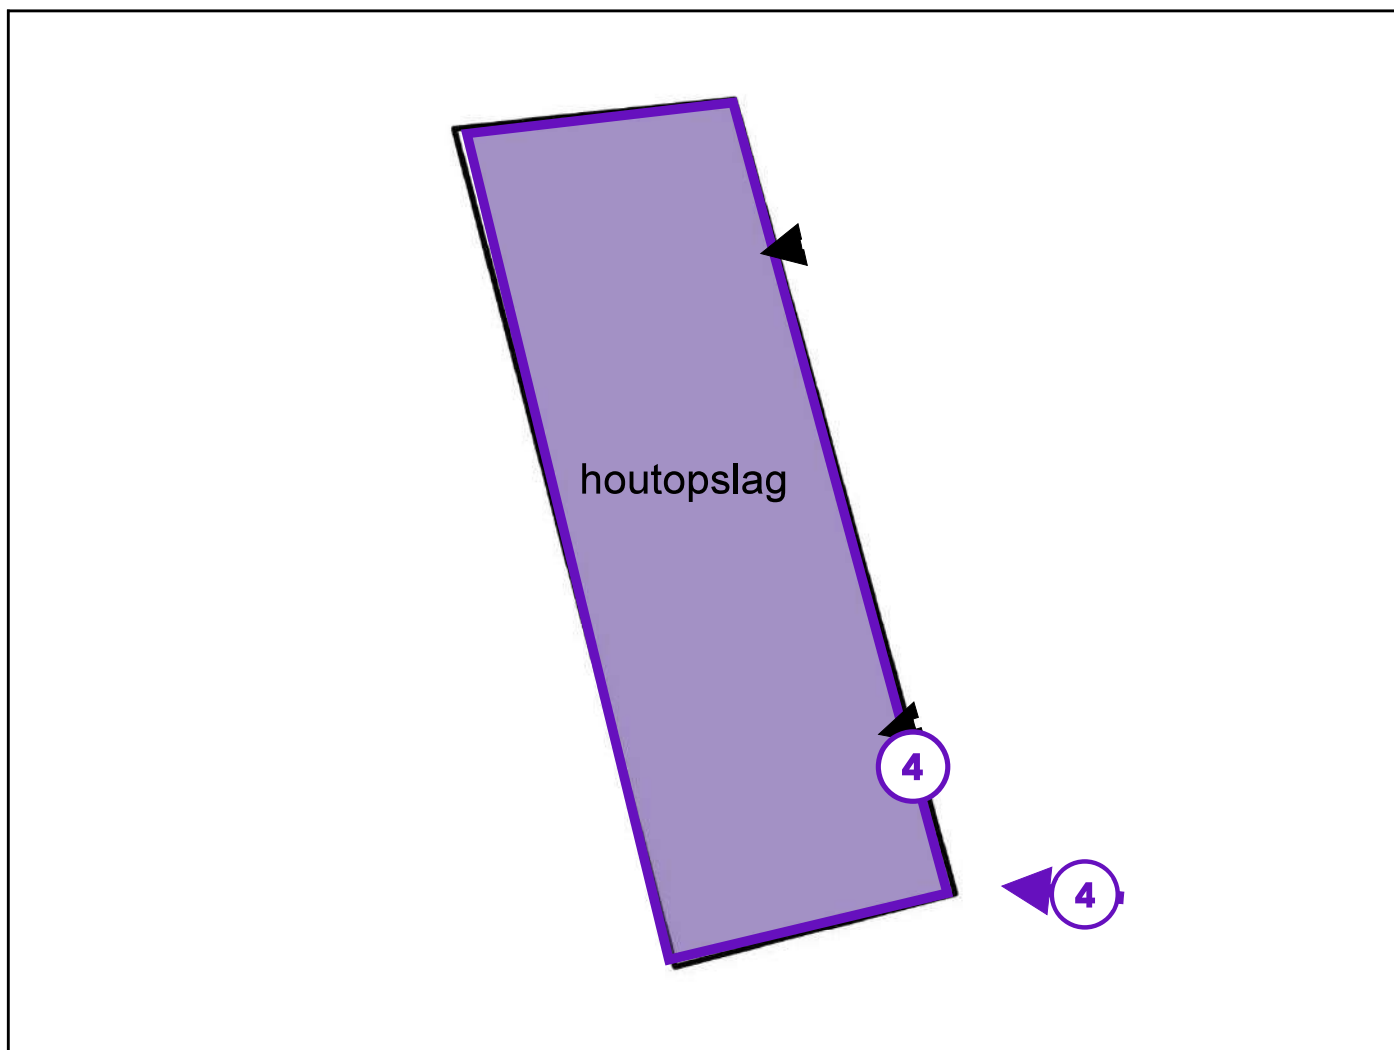
## Plan 3.1: houtopslag

Beschrijving	Type	Actie
4. houtopslag	Advies	-

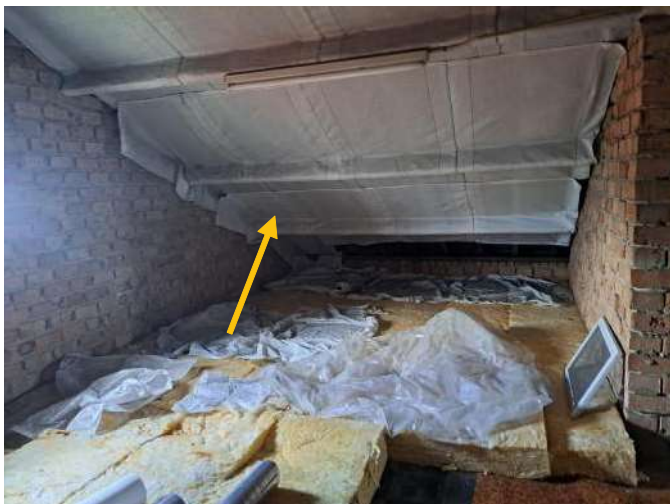
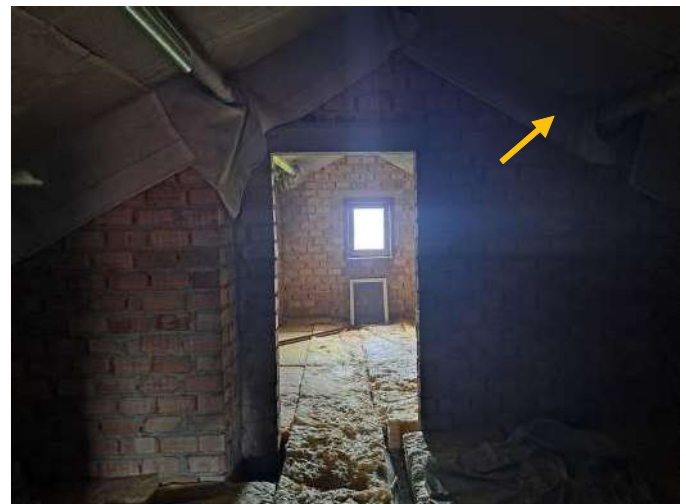
### Fiche 11: onderdak niet-asbestverdacht

Beschrijving	Notitie	Terug te vinden op plannen
Fiche 11: onderdak niet-asbestverdacht	plastiek	Plan 1.3: zolder
Fiche 12: siliconen ramen	-	Plan 1.1: Kelder Plan 1.5: nv0 kopie
Fiche 13: Leidingisolatie (niet asbestverdacht)	De leidingisolatie bevat geen waarneembare asbestverdachte materialen.  pvc	Plan 1.1: Kelder
