Asbestinventarisatetest

de Baronaigestraat 11, 1820 Steenokkerzeel

Attestnummer : 20260512-000253.000

Uitgegeven op : 12.05.2026

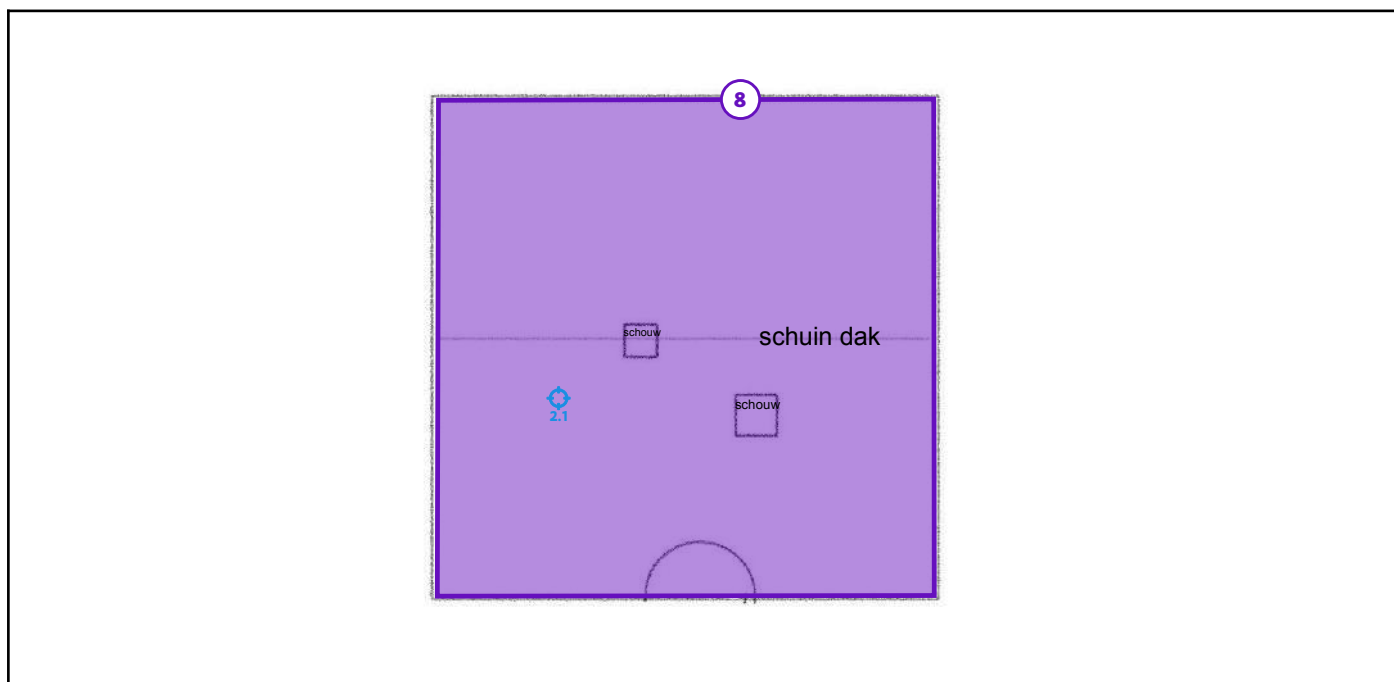
Plan 1.1: Dakconstructie

Beschrijving	Type	Actie
2. Menuiserie onderdak	Geen asbest	-
2.1 Code: 25205/03	Mengmonster	-
8. - geen verdacht dakbedekking	Overige ruimte of materiaal	-

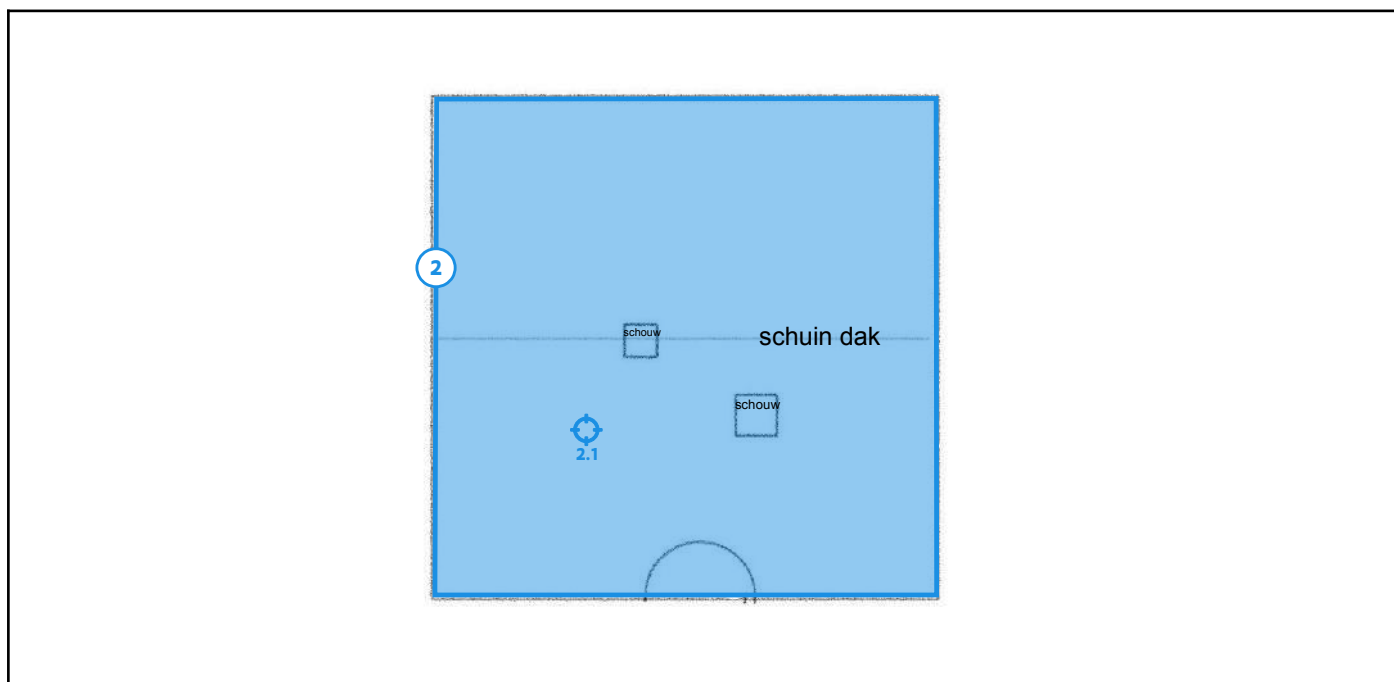
Plan 1.2: Dakconstructie

Beschrijving	Type	Actie
2. Menuiserie onderdak	Geen asbest	-
2.1 Code: 25205/03	Mengmonster	-

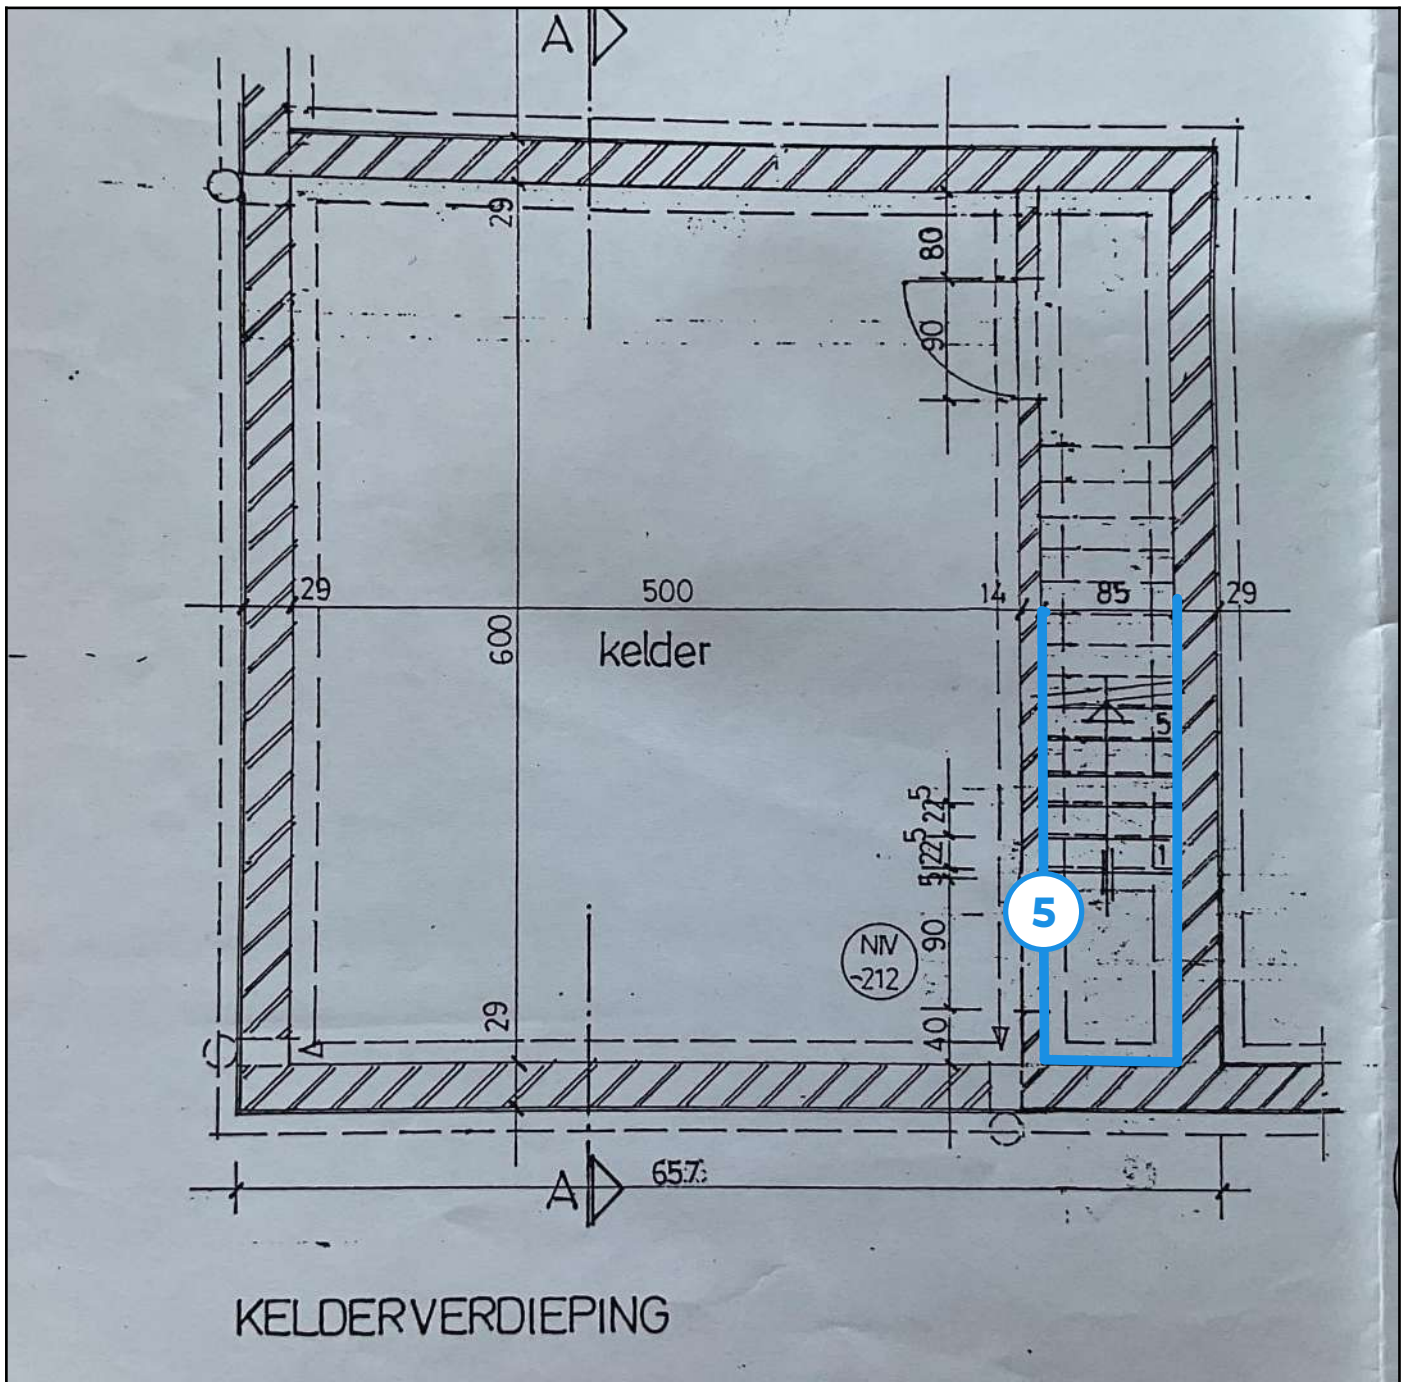
Plan 1.4: Kelder

Beschrijving	Type	Actie
5. * Pleisterwerk muren	Geen asbest	-

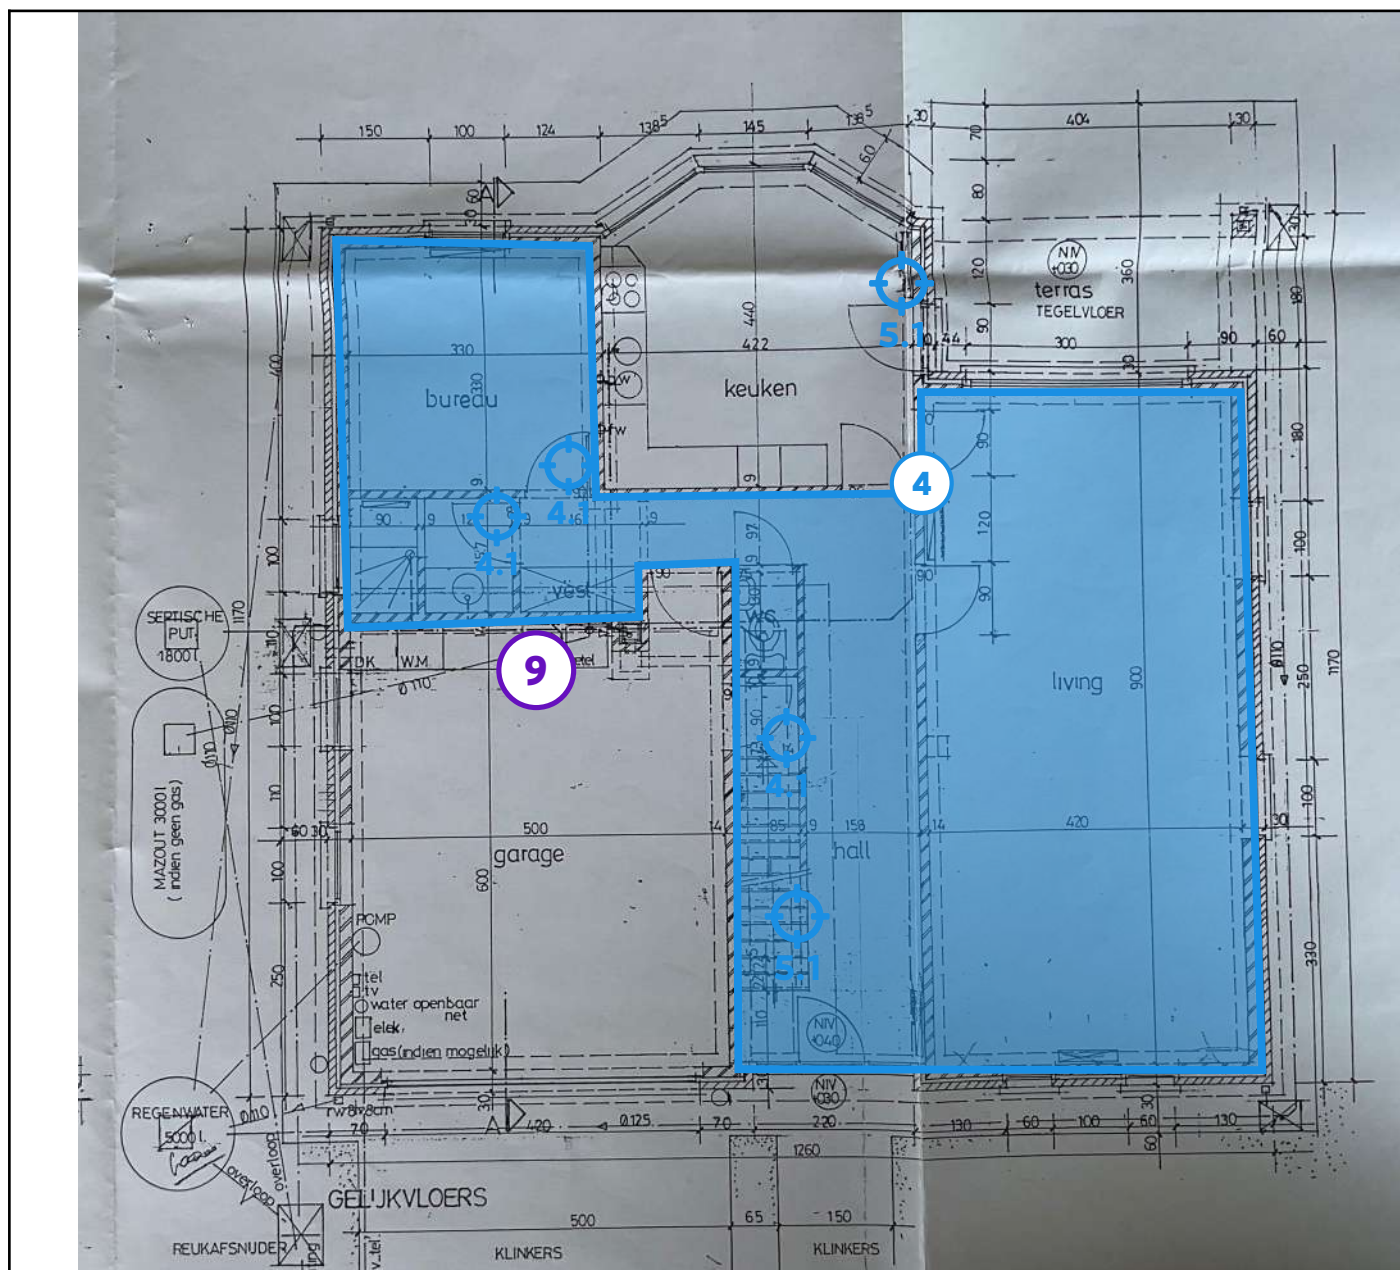
Plan 1.5: Gelijkvloer

5 alle wanden behalven in de wc en garage zijn bepleisterd

Beschrijving	Type	Actie
4. * Pleisterwerk plafonds	Geen asbest	-
4.1 Code: 26205/02	Mengmonster	-
5. * Pleisterwerk muren	Geen asbest	-

5.1 Code: 26205/01	Mengmonster	-
9. * Stookketel	Overige ruimte of materiaal	-

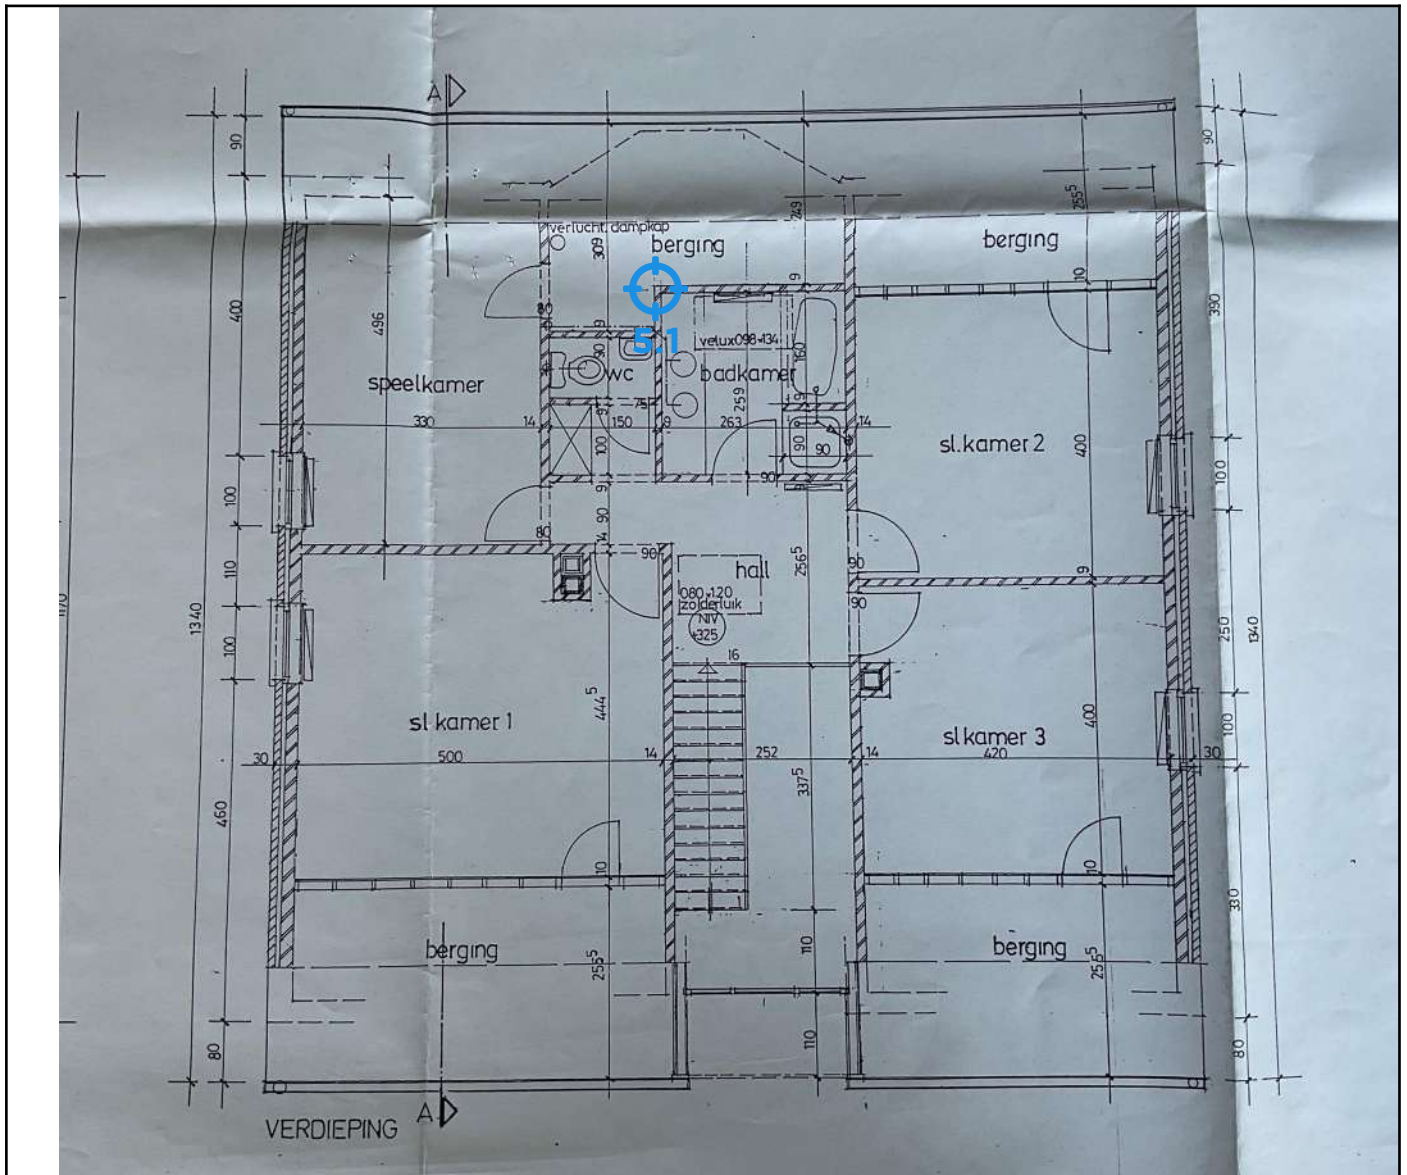
Plan 1.6: 1ste verdiep

5 alle wanden behalven in de wc en badkamer zijn bepleisterd

Beschrijving	Type	Actie
5. * Pleisterwerk muren	Geen asbest	-
5.1 Code: 26205/01	Mengmonster	-

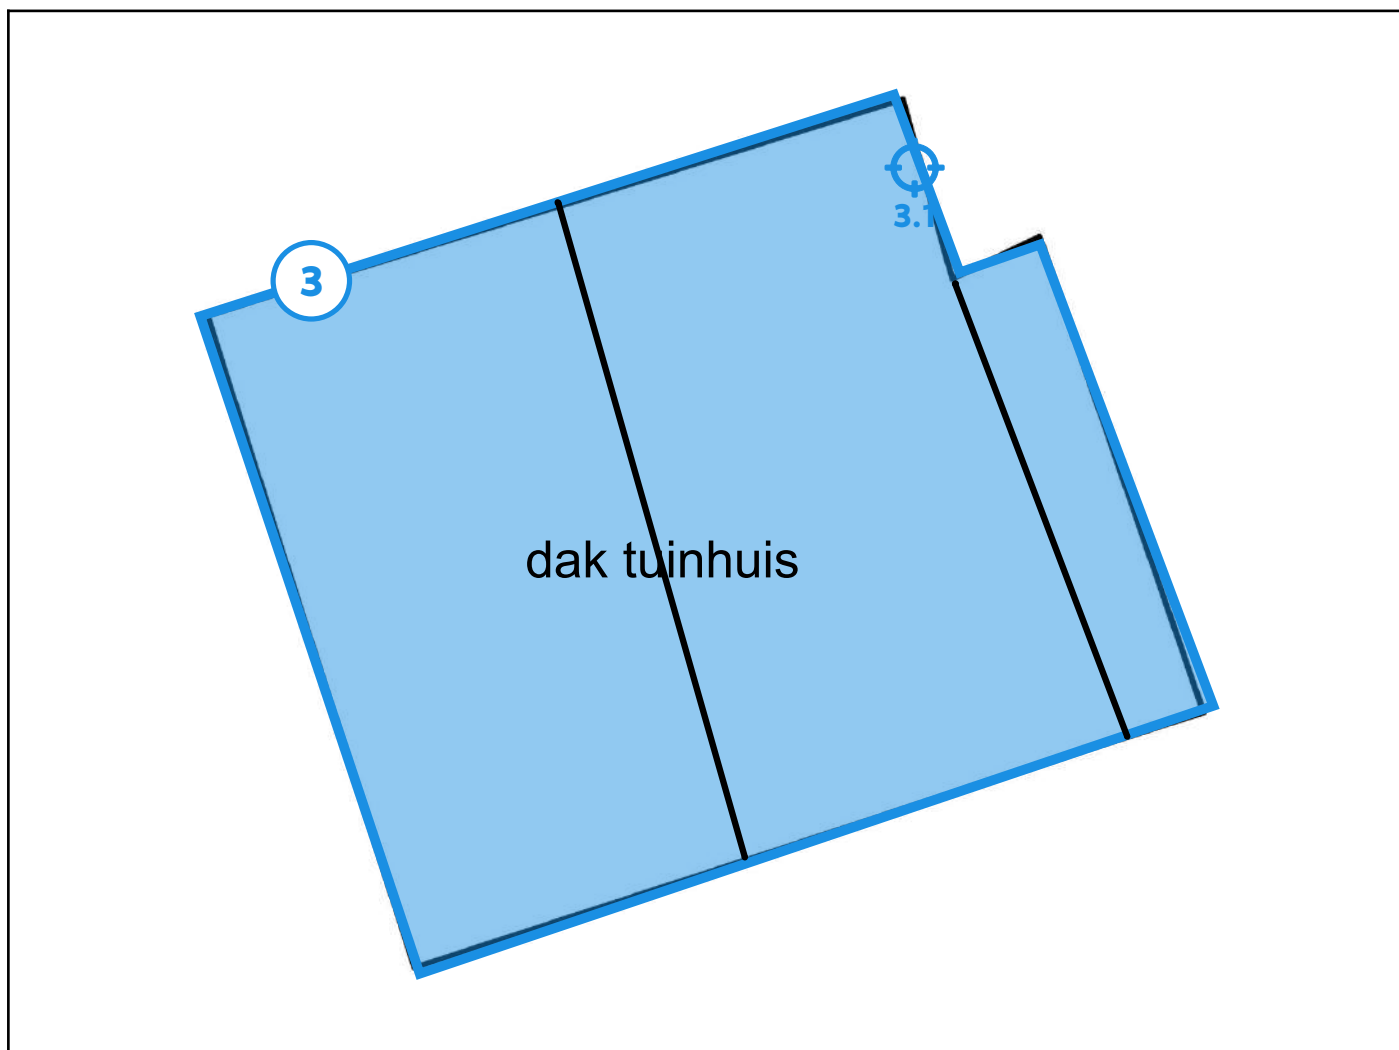
Plan 2.1: Tuinhuis

Beschrijving	Type	Actie
3. tuinhuis - roofing dakbedekking	Geen asbest	-
3.1 Code: 26205/04	Puntmonster	-

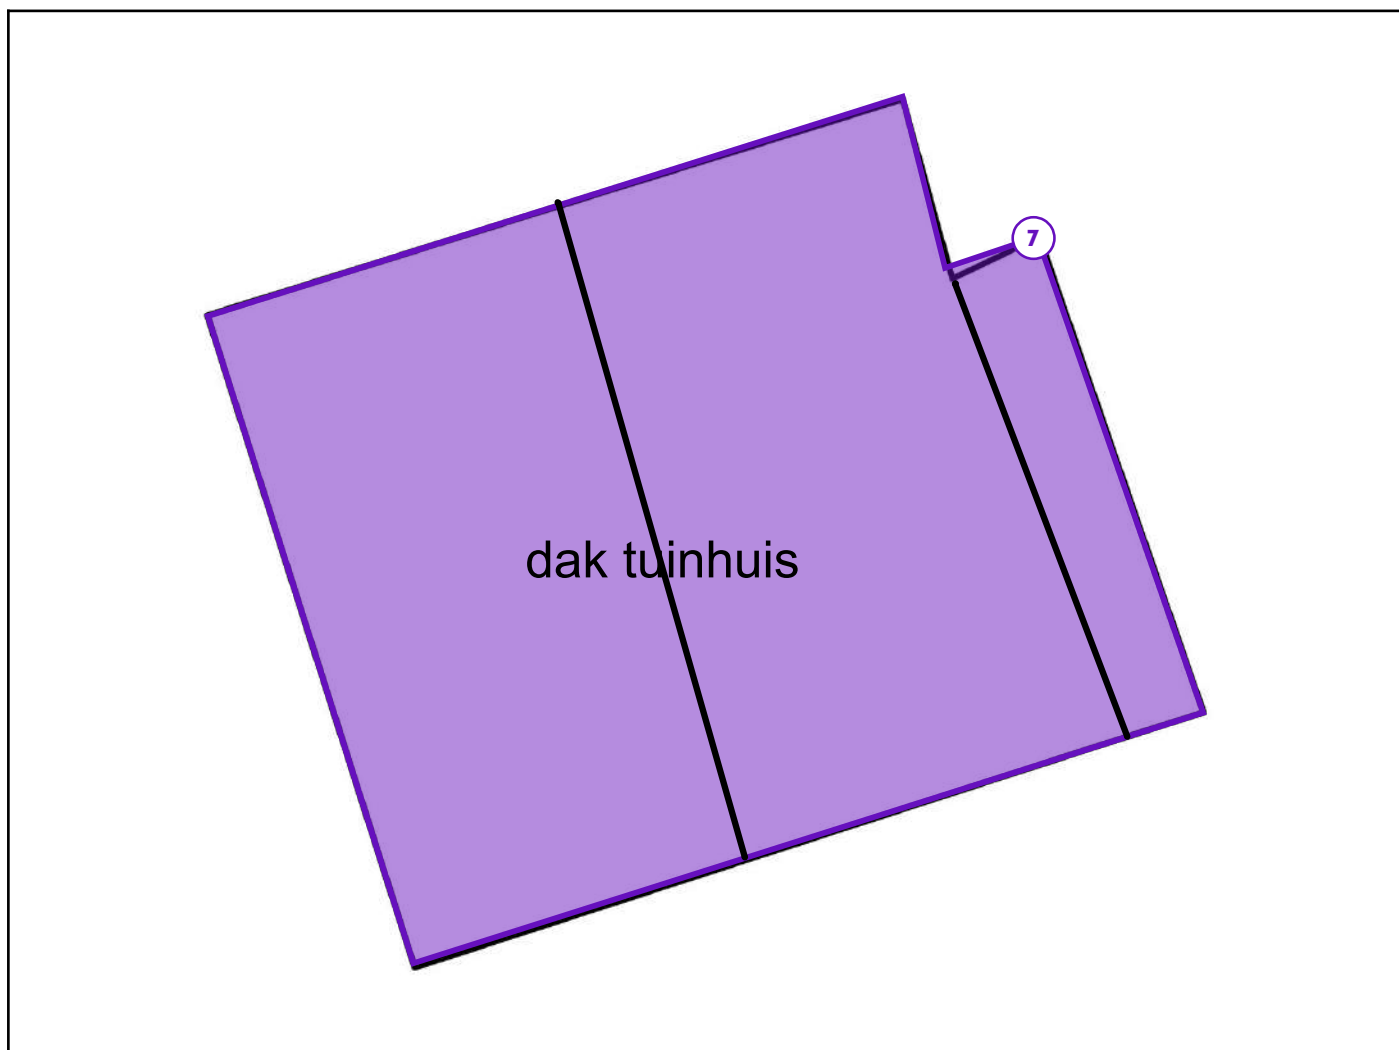
Plan 2.2: Tuinhuis

Beschrijving	Type	Actie
7. tuinhuis - Geen verdacht onderdak	Overige ruimte of materiaal	-
