Asbestinventarisatetest

Mechelsesteenweg 143, 2830 Willebroek

Attestnummer : 20241009-000411.000

Uitgegeven op : 09.10.2024

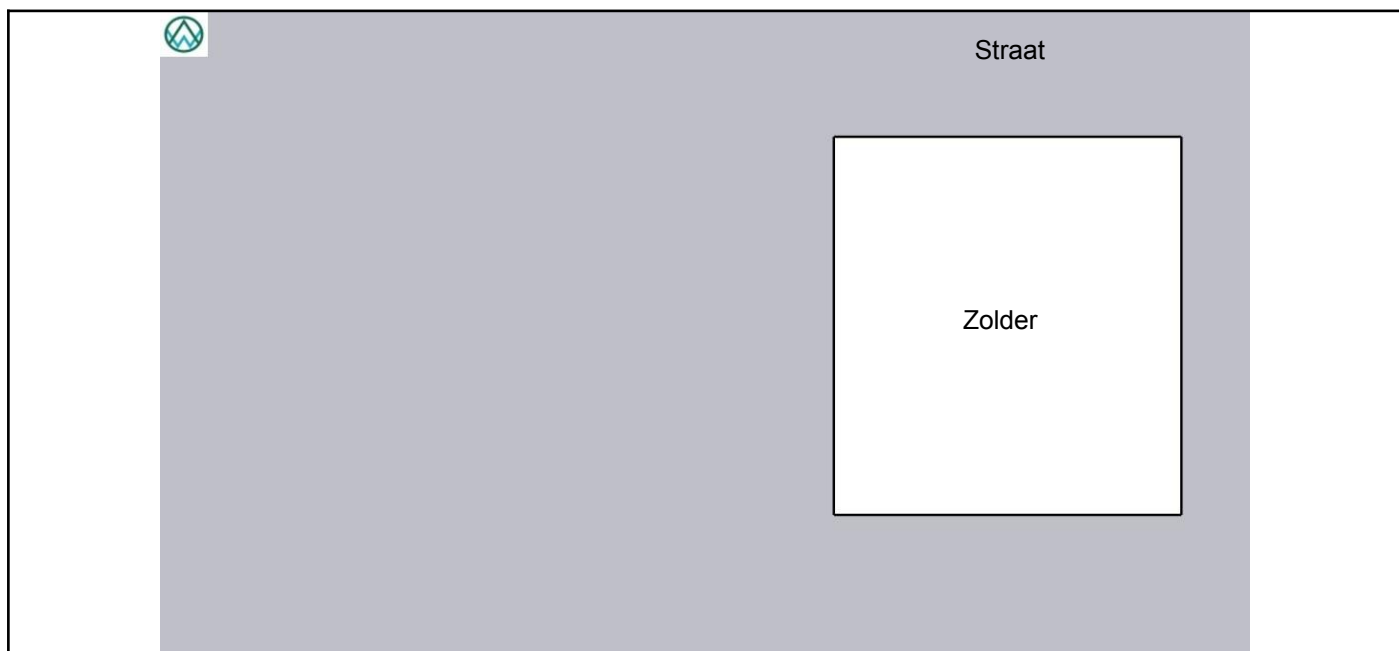
Plan 1.4: Plan zolder

Beschrijving	Type	Actie
3. Pleisterwerk muren	Asbestmateriaal	Zorgvuldig beheren
4. Vinyl badkamer	Asbestmateriaal	Zorgvuldig beheren
5. Plaatmateriaal plafonds	Advies	-
8. Tegellijm	Advies	-
9. Mastiek ramen	Geen asbest	-
