# Asbestinventarisatetest

Steenweg op Heindonk 25, 2801 Mechelen

Attestnummer : 20260522-000209.000

Uitgegeven op : 22.05.2026

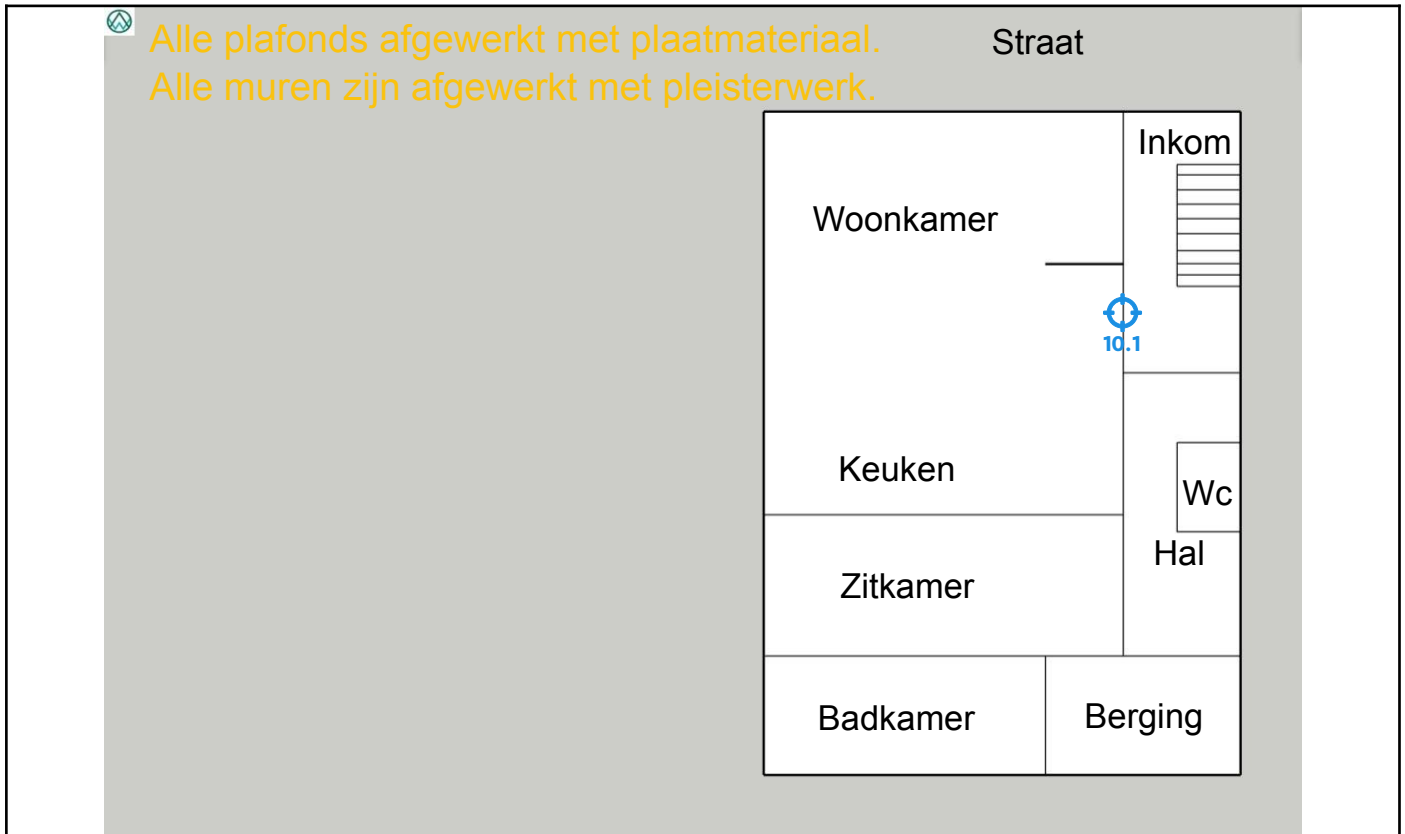
## Plan 1.2: Plan gelijkvloers

Beschrijving	Type	Actie
6. Plaatmateriaal plafonds	Advies	-
10. Pleisterwerk muren	Geen asbest	-
10.1 Code: Staal 1 muren	Mengmonster	-

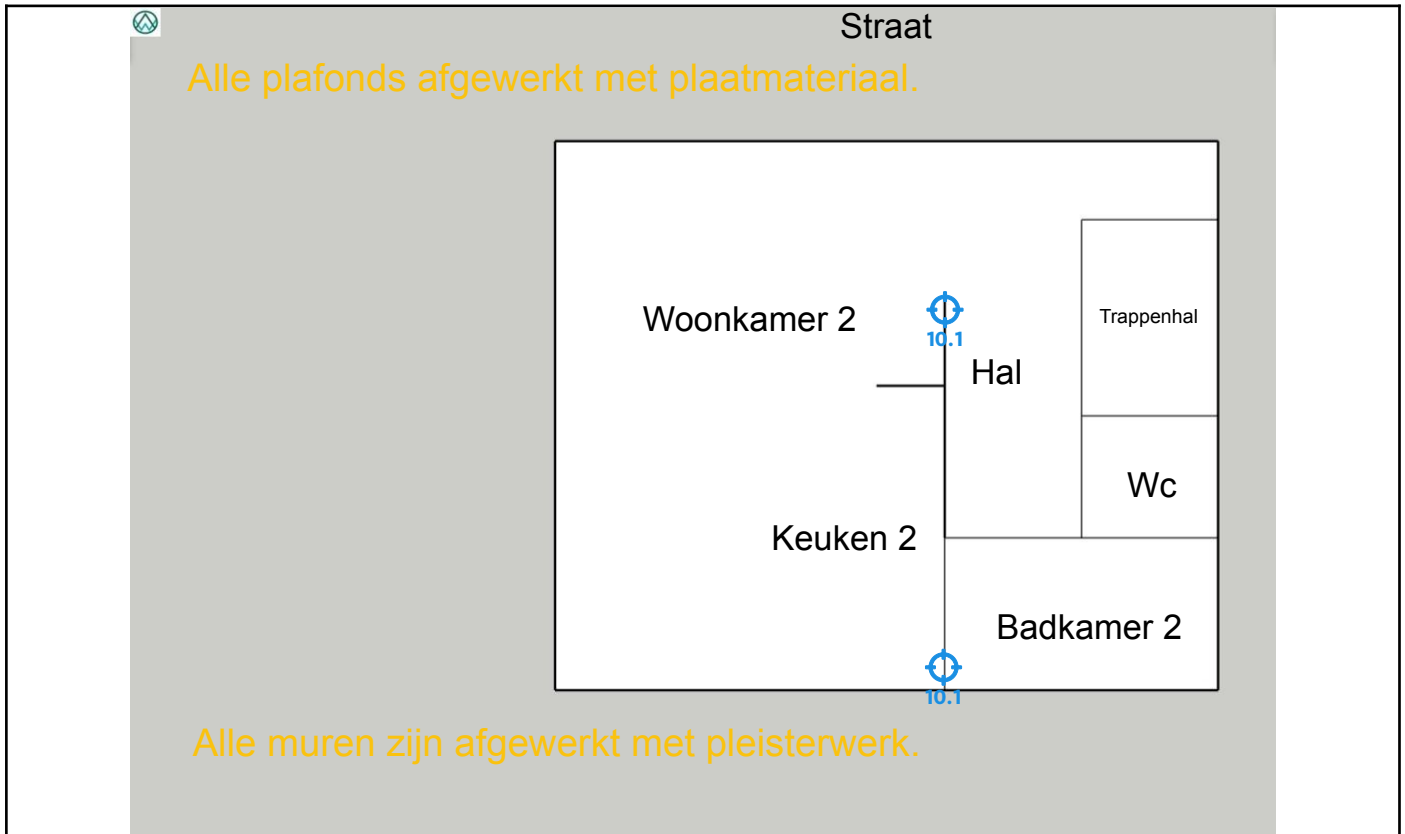
## Plan 1.3: Plan verdieping 1

Beschrijving	Type	Actie
6. Plaatmateriaal plafonds	Advies	-
10. Pleisterwerk muren	Geen asbest	-
10.1 Code: Staal 1 muren	Mengmonster	-

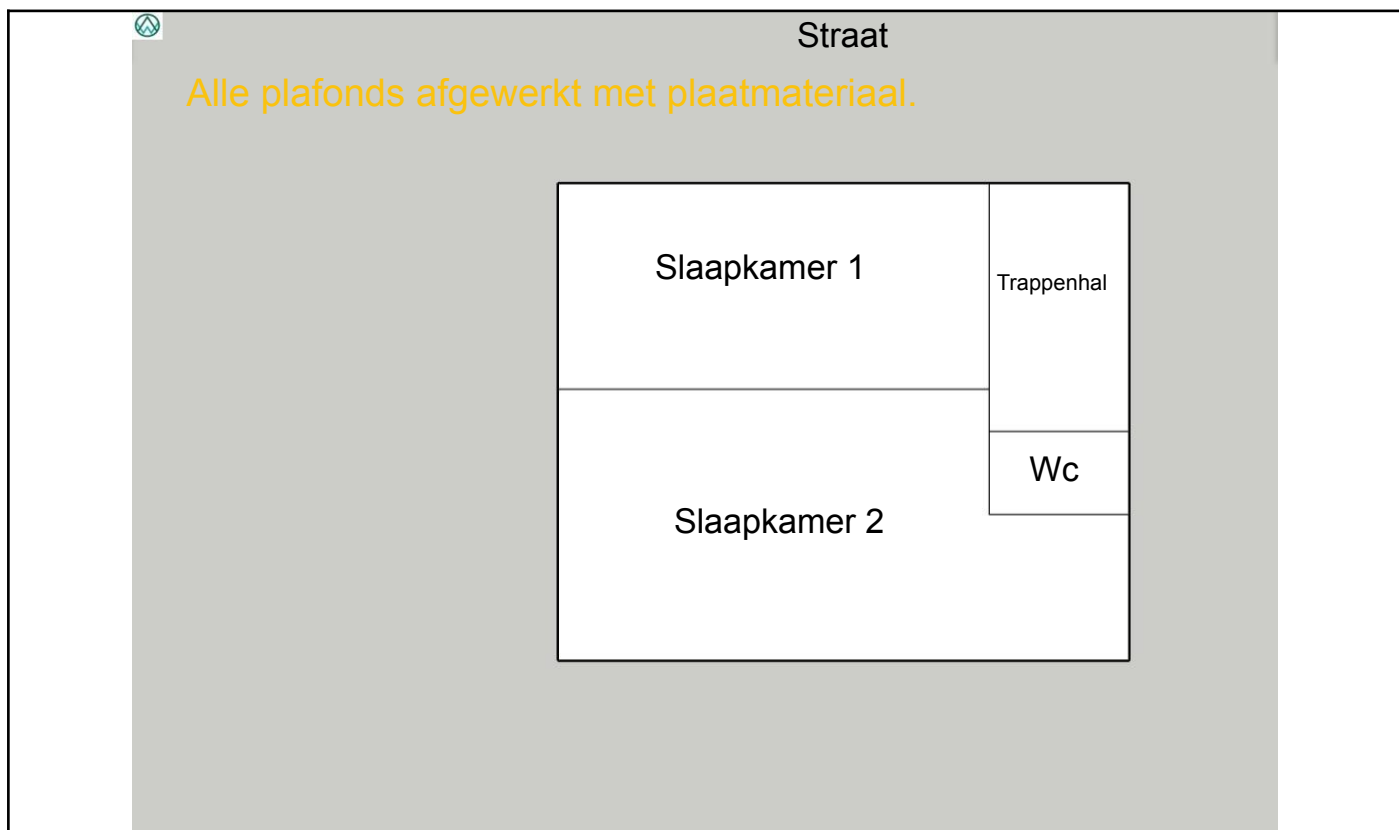
## Plan 1.4: Plan verdieping 2

Beschrijving	Type	Actie
6. Plaatmateriaal plafonds	Advies	-

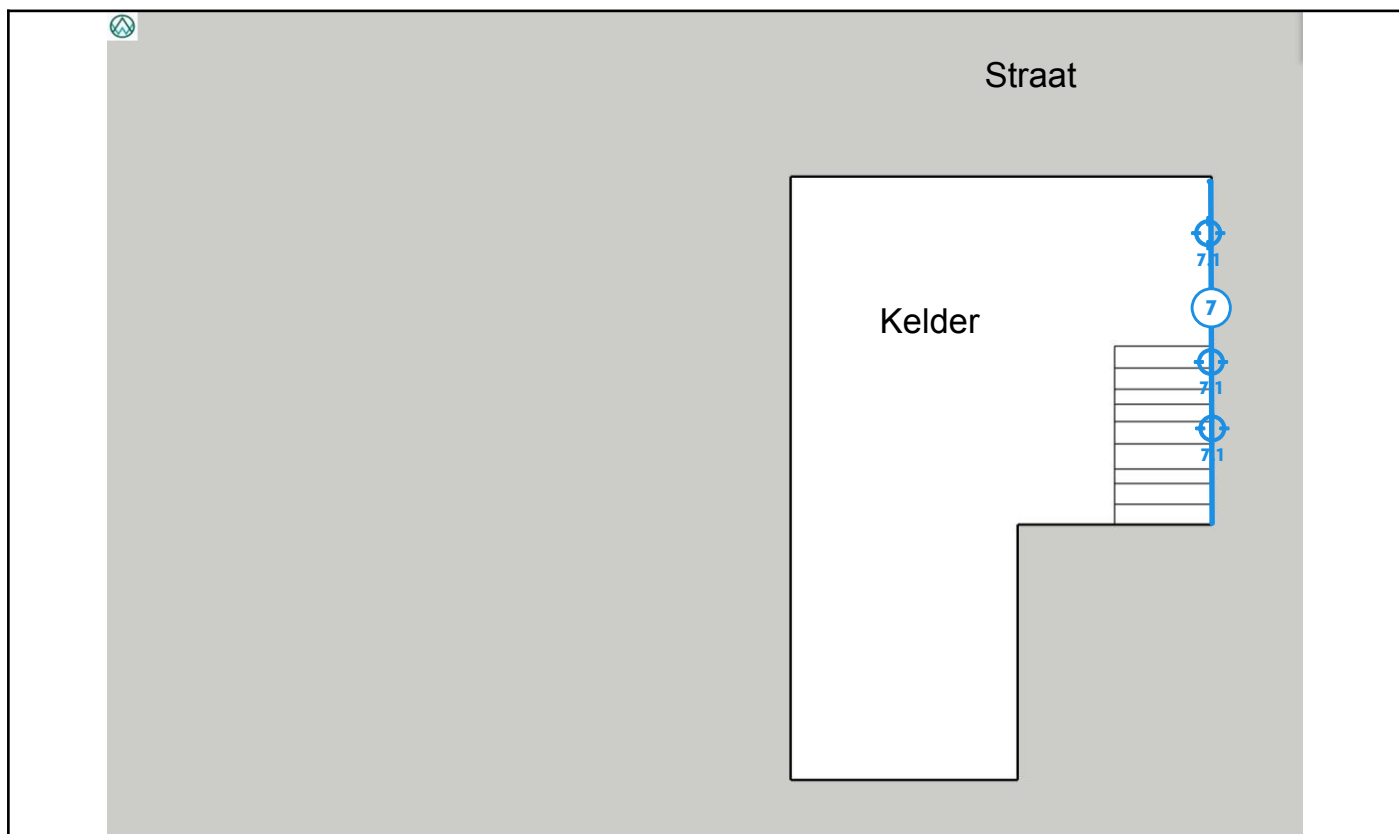
## Plan 1.5: Plan kelder

Beschrijving	Type	Actie
7. Afwerkingslaag kelder - verf	Geen asbest	-
7.1 Code: Staal 7	Mengmonster	-

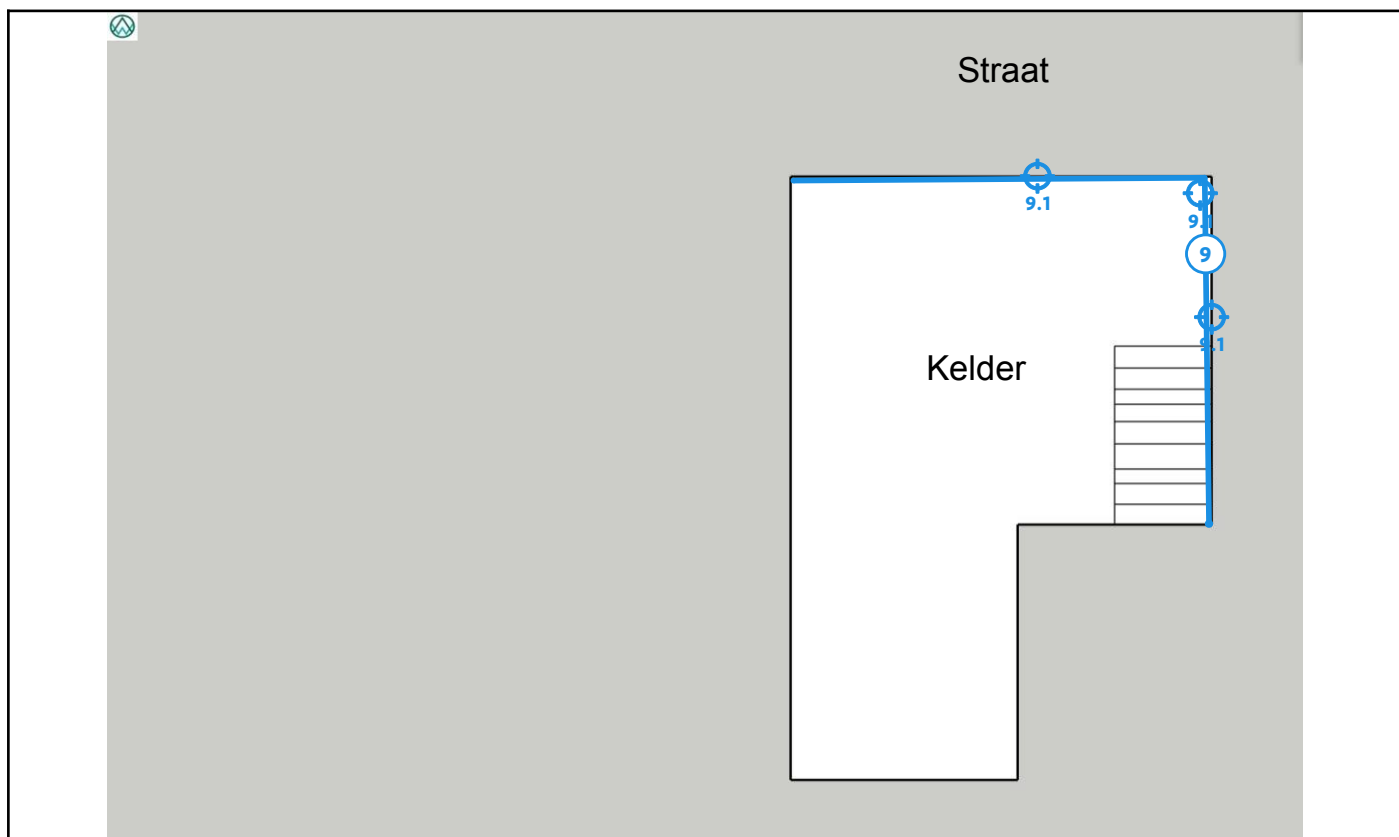
## Plan 1.6: Plan kelder

Beschrijving	Type	Actie
9. Smeerlaag - cementering kelder	Geen asbest	-
9.1 Code: Staal 6	Mengmonster	-

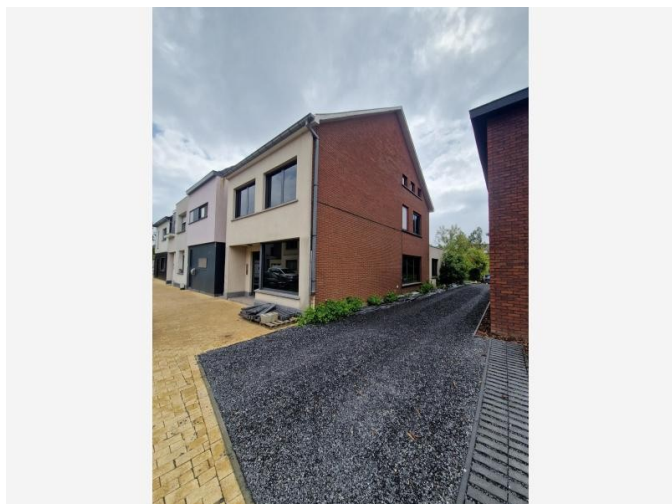
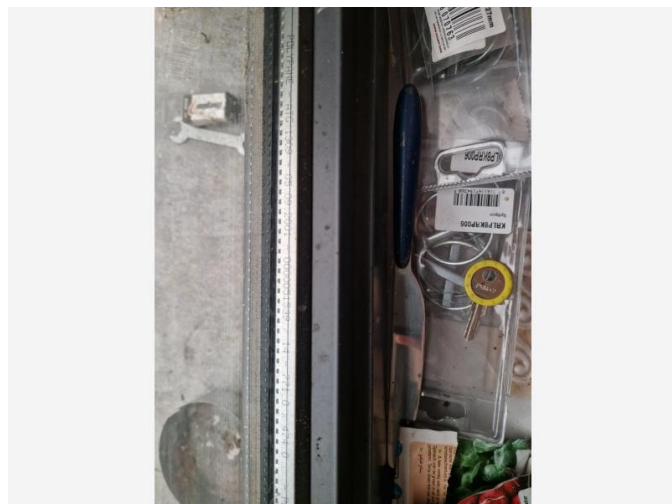
### Fiche 11: Mastiek/kit ramen

Beschrijving	Notitie	Terug te vinden op plannen
Fiche 11: Mastiek/kit ramen	In de spouw van de ramen is af te lezen dat de ramen geplaatst zijn in de zomer van 2001. Hieruit kunnen we stellen dat de mastiek/kit die destijds gebruikt is geweest; niet-asbestverdacht is.	-
Fiche 12: Recente verwarmingsketel	Verwarmingsketel van na 2000. Hieruit kunnen we stellen dat er geen asbest materiaal meer aanwezig is in de ketel (koord, koppelingen, plaatmateriaal).	Plan 1.1: Plan kelder
