Asbestinventarisatetest

Cornelis De Herdtstraat 45, 2640 Mortsel

Attestnummer : 20260522-000202.000

Uitgegeven op : 22.05.2026

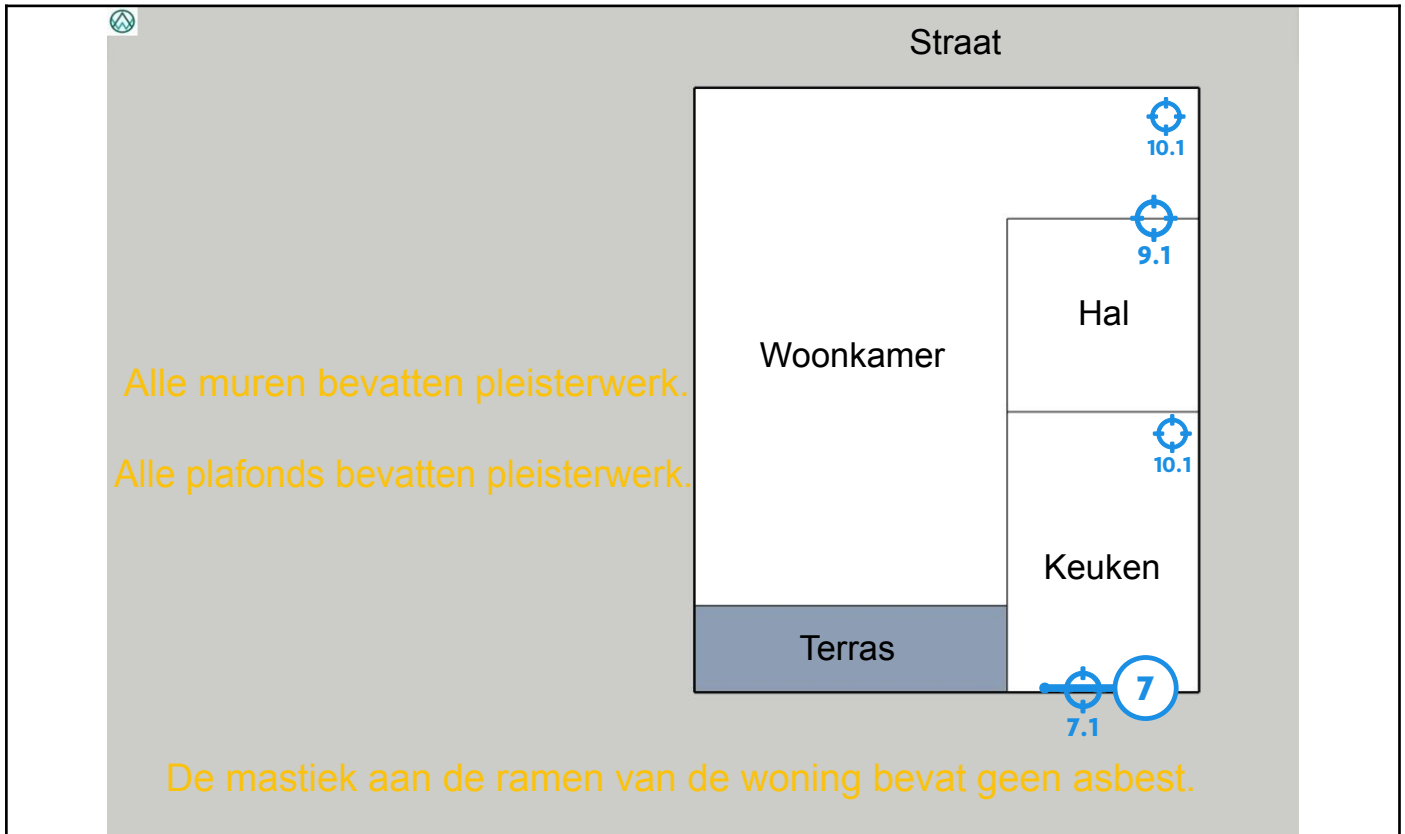
Plan 1.2: Plan verdieping 1

Beschrijving	Type	Actie
7. Mastiek ramen woning	Geen asbest	-
7.1 Code: Staal 6	Mengmonster	-
9. Pleisterwerk muren	Geen asbest	-
9.1 Code: Staal 1 muren	Mengmonster	-
10. Pleisterwerk plafonds	Geen asbest	-
10.1 Code: Staal 2 plafonds	Mengmonster	-

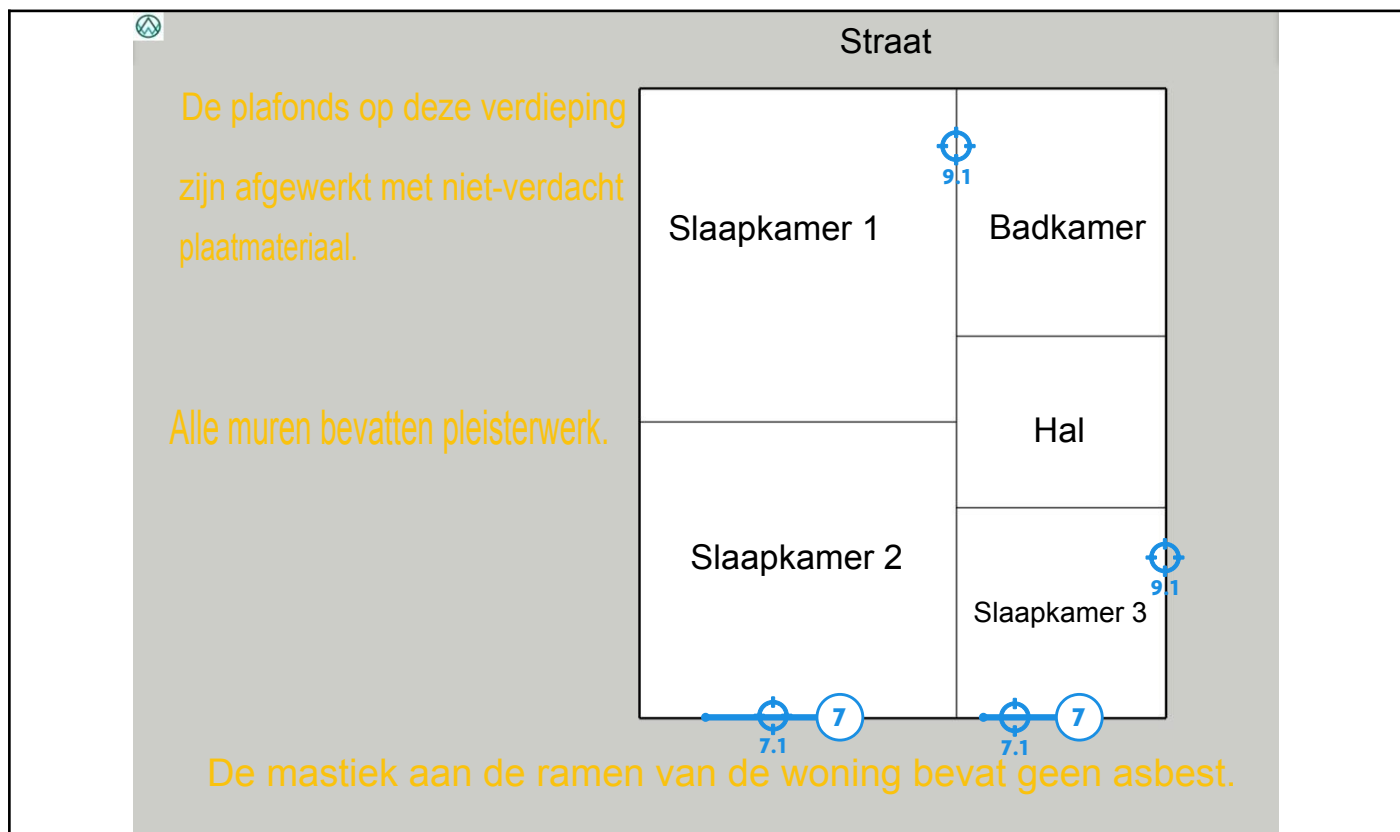
Plan 1.3: Plan verdieping 2

Beschrijving	Type	Actie
6. Plaatmateriaal plafonds	Advies	-
7. Mastiek ramen woning	Geen asbest	-
7.1 Code: Staal 6	Mengmonster	-
9. Pleisterwerk muren	Geen asbest	-
9.1 Code: Staal 1 muren	Mengmonster	-

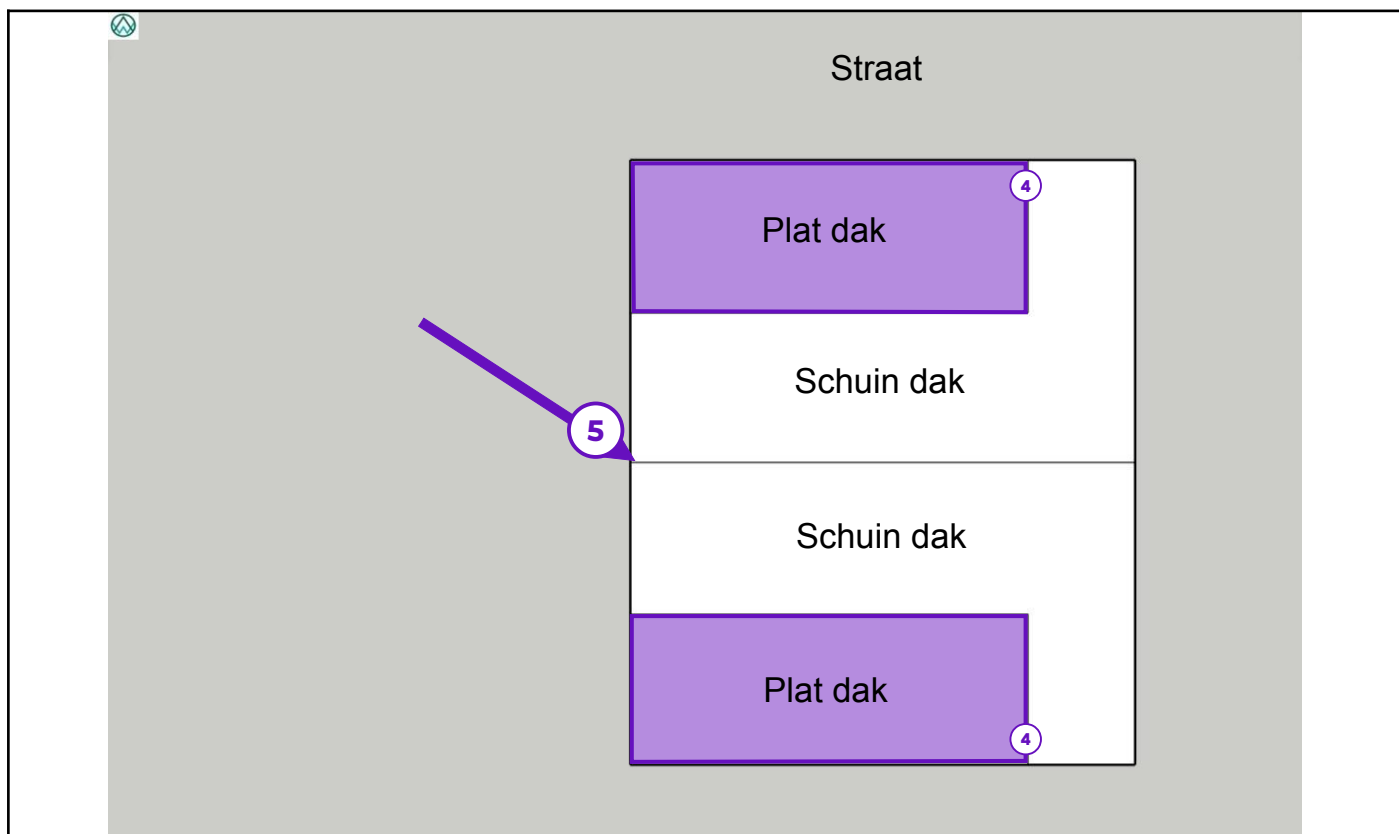
Plan 1.4: Plan daken woning

Beschrijving	Type	Actie
4. Plat dak dakkapellen	Beperking	-
5. Schouw dak	Beperking	-

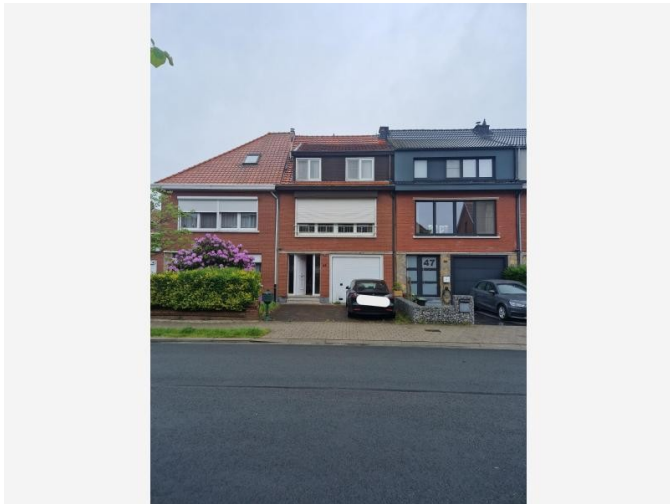
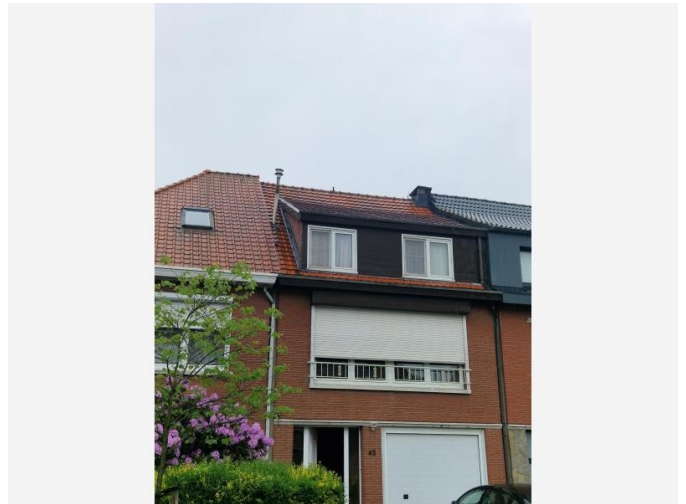
Beschrijving	Notitie	Terug te vinden op plannen
Fiche 12: Dak woning	De dakpannen zijn niet-asbestverdacht.	-
Fiche 13: Recente verwarmingsketel	Verwarmingsketel van na 2000. Hieruit kunnen we stellen dat er geen asbest materiaal meer aanwezig is in de ketel (koord, koppelingen, plaatmateriaal).	Plan 1.1: Plan gelijkvloers
