Asbestinventarisatietest

Booischtotseweg 100, 2235 Hulshout

Attestnummer : 20250217-000304.000
Uitgegeven op : 17.02.2025
Geldig tot : 17.02.2030

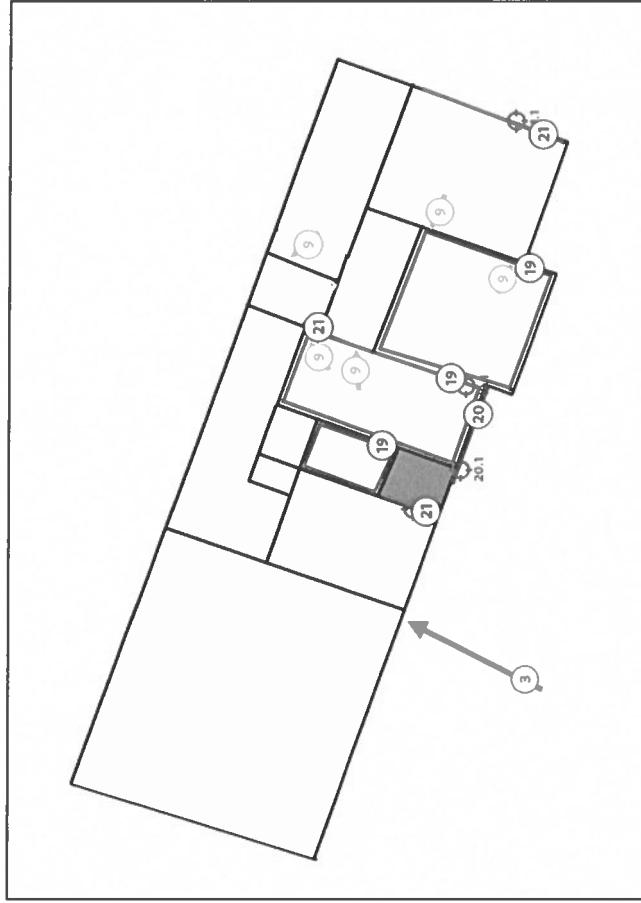
Plan 1.2: BSW100 Gelijkvloers

Beschrijving	Type	Actie
3. Schouwpijp cementbuis (2 stuks)	Asbestmateriaal	Verwijderen
9. Bakeliet stopcontacten en schakelaars	Asbestmateriaal	Zorgvuldig beheeren
19. Moluren	Geen asbest	-
19.1 Code: BSW100-04	Puntmonster	-
20. Crepi zijgevel	Geen asbest	-
20.1 Code: BSW100-02	Puntmonster	-
21. Stopverf ramen	Geen asbest	-

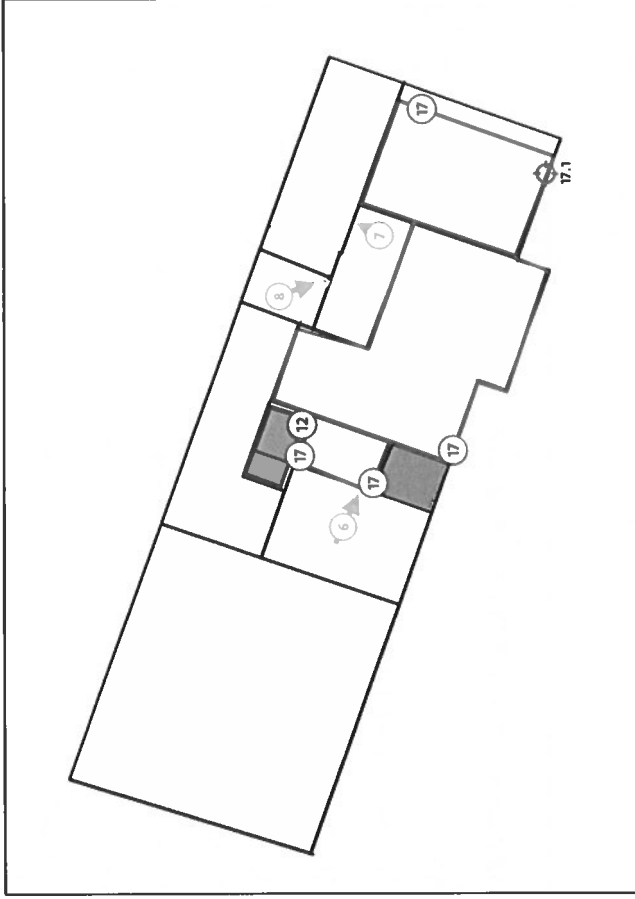
Plan 1.3: BSW100 Gelijkvloers

Beschrijving	Type	Actie
6. Anti-dreunplaatjes keuken	Asbestmateriaal	Zorgvuldig beheren
7. Meterkast bakeliet	Asbestmateriaal	Zorgvuldig beheren
8. Roetschuif	Asbestmateriaal	Zorgvuldig beheren
12. Lijmlaag faiencetegels	Advies	-
17. Tegelijm vloerplinten	Geen asbest	-
17.1 Code: BSW100-03	Puntmonster	-

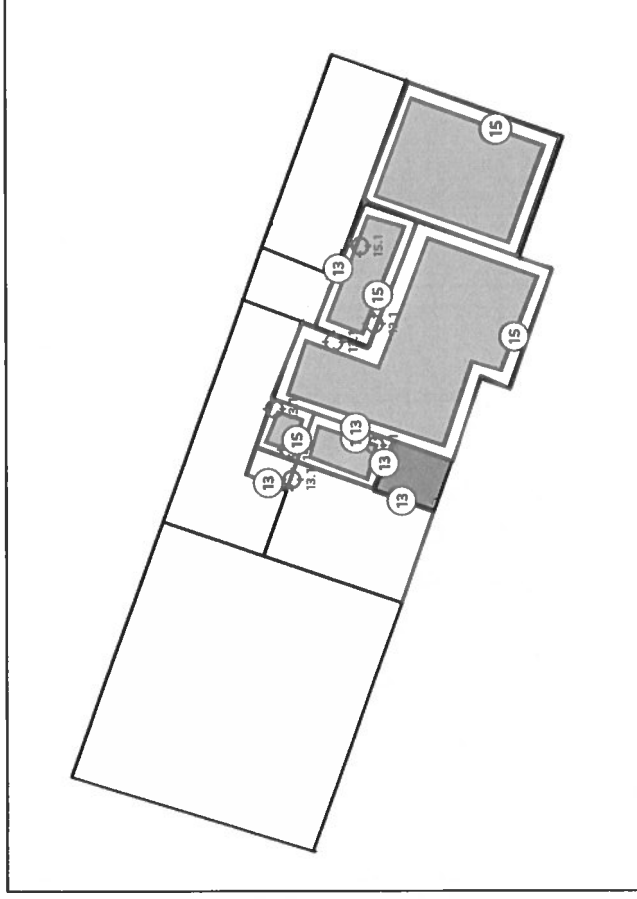
Plan 1.4: BSW100 Gelijkvloers

Beschrijving	Type	Actie
13. Pleisterwerk muren	Geen asbest	-
13.1 Code: BSW100-05	Mengmonster	-
15. Pleisterwerk plafonds	Geen asbest	-
15.1 Code: BSW100-06	Mengmonster	-

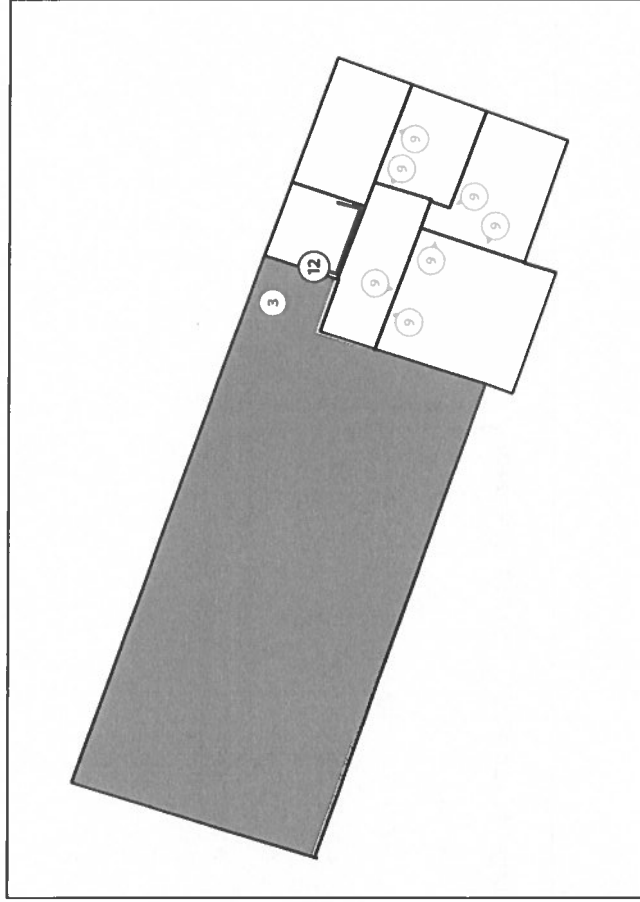
Plan 1.5: BSW100 1e verdieping

Beschrijving	Type	Actie
3. Schouwpijp cementbuis (2 stuks)	Asbestmateriaal	Verwijderen
9. Bakeliet stopcontacten en schakelaars	Asbestmateriaal	Zorgvuldig beheren
12. Lijmlaag faiencetegels	Advies	-

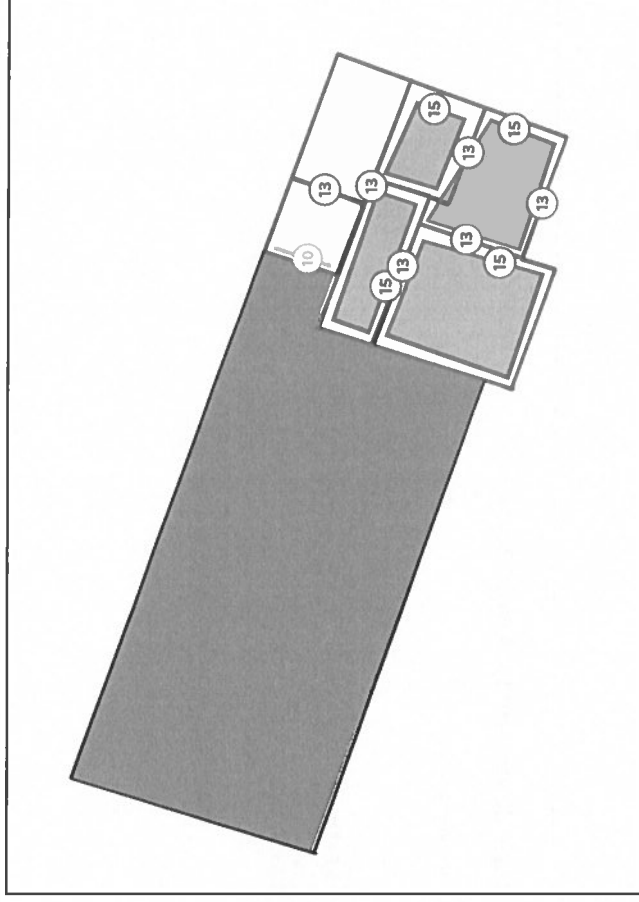
Plan 1.6: BSW100 1e verdieping

Beschrijving	Type	Actie
10. Massal vensterbank	Asbestmateriaal	Zorgvuldig beheren
13. Pleisterwerk muren	Geen asbest	-
15. Pleisterwerk plafonds	Geen asbest	-

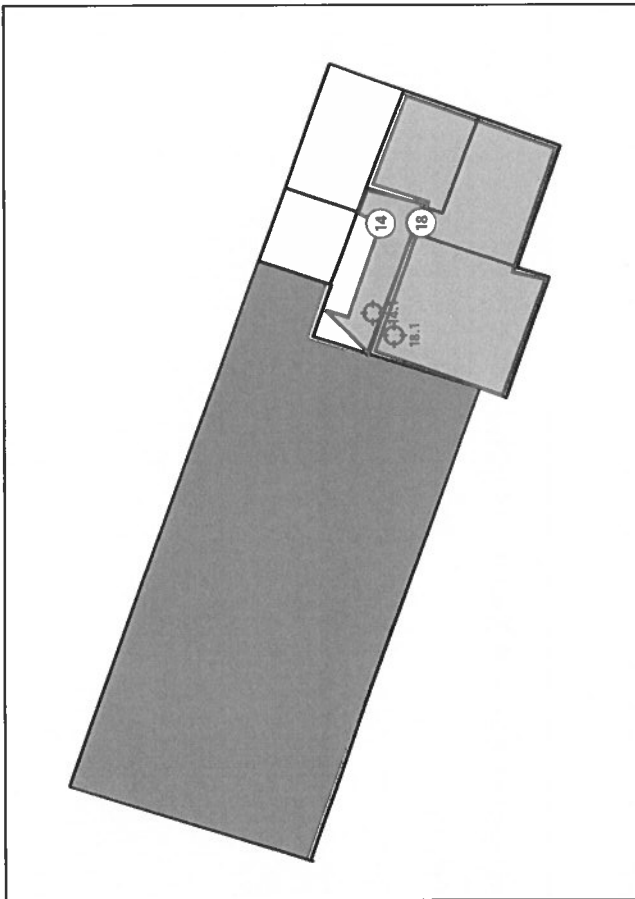
Plan 1.7: BSW100 1e verdieping

Beschrijving	Type	Actie
14. Vinyl/loer trappenhof 1e verdieping	Geen asbest	-
14.1 Code: BSW100X-02	Puntmonster	-
18. Vinyl/loer slaapkamers	Geen asbest	-
18.1 Code: BSW100X-01	Puntmonster	-

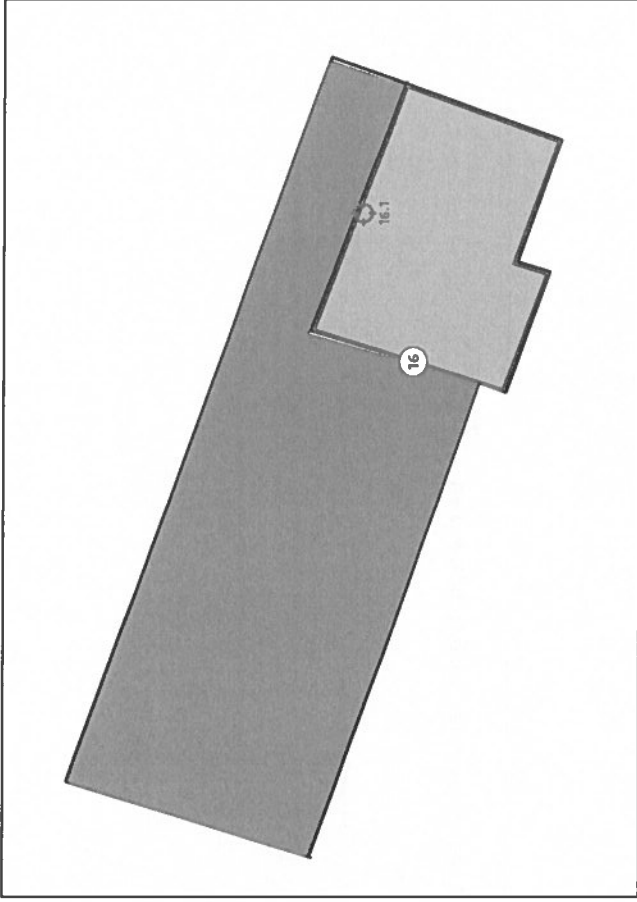
Plan 1.9: BSW100 Zolder

Beschrijving	Type	Actie
16. Vinylvloer zolder	Geen asbest	-
16.1 Code: BSW100X-03	Mengmonster	-

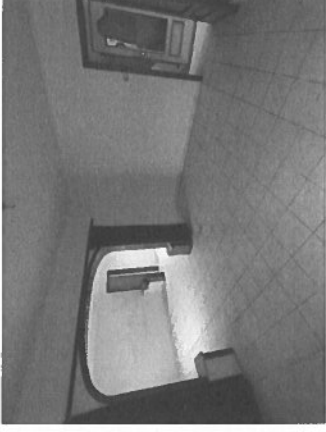
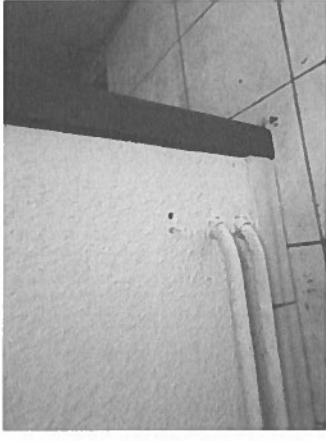
Fiche 13: Pleisterwerk muren

Geen asbest

Beschrijving	Pleisterwerk muren
Omgeving	Binnen
Primaire drager	Binnenwand
Bindmiddel van materiaal	Gips - kalk
Gebondenheid op basis van bindmiddel	Niet-hechtgebonden
Hoeveelheid oppervlakte - dikte - aantal	• 400,00 m ² - 100 cm - 1 stuk
Totaal volume	4,00 m ³
Identificatiemethode	Vaststelling met monsternamen
Destructieve handeling voor identificatie	Nee
Opmerking	De hoeveelheid is een geschatte waarde.

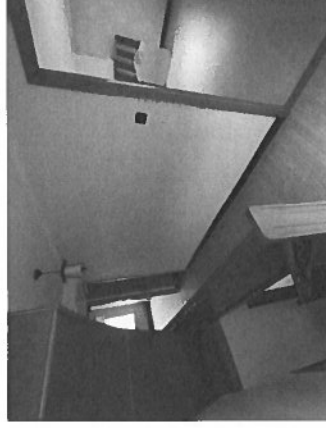
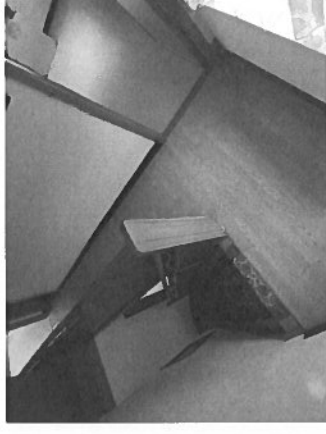
Fiche 14: Vinylvloer trappenhal 1e verdieping

Geen asbest

Beschrijving	Vinylvloer trappenhuis te verdieping
Omgeving	Binnen
Primaire drager	Vloer
Bindmiddel van materiaal	Karton - papier - viltachtig
Gebondenheid op basis van bindmiddel	Niet-hechtgebonden
Hoeveelheid (oppervlakte - aantal)	• 10,00 m ² - 1 stuk
Totale oppervlakte	10,00 m ²
Identificatiemethode	Vaststelling met monsternamen
Destructieve handeling voor identificatie	Nee
Opmerking	De hoeveelheid is een geschatte waarde.

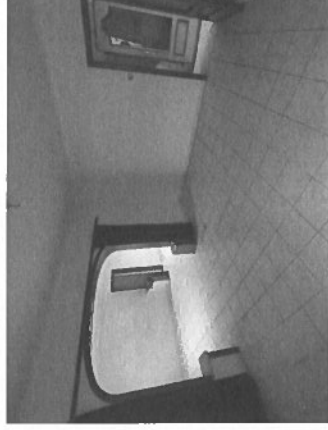
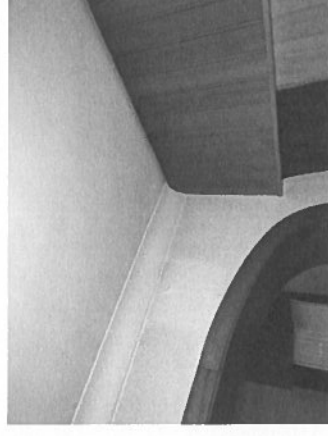
Fiche 15: Pleisterwerk plafonds

Geen asbest

Beschrijving	Pleisterwerk plafonds
Omgeving	Binnen
Primaire drager	Plafond
Bindmiddel van materiaal	Gips - kalk
Gebondenheid op basis van bindmiddel	Niet-hechtgebonden
Hoeveelheid oppervlakte - dikte - aantal	• 200.00 m ² - 100 cm - 1 stuk
Totaal volume	2.00 m ³
Identificatiemethode	Vaststelling met monsternamen
Destructieve handeling voor identificatie	Nee
Opmerking	De hoeveelheid is een geschatte waarde.

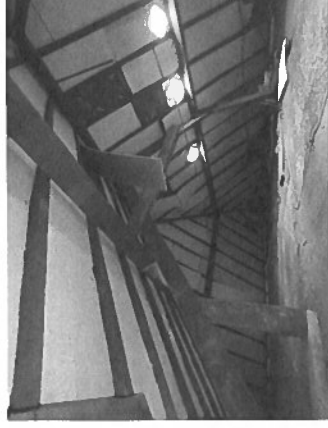
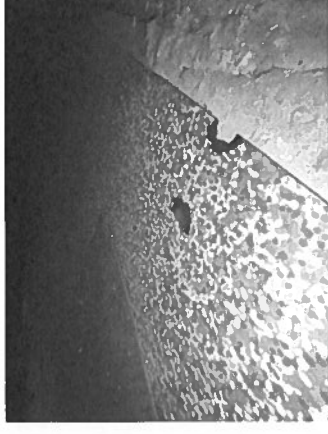
Fiche 16: Vinylvloer zolder

Geen asbest

Beschrijving	Vynylvloer zolder
Omgeving	Binnen
Primaire drager	Vloer
Bindmiddel van materiaal	Karton - papier - viltachtig
Gebondenheid op basis van bindmiddel	Niet-hechtegebonden
Hoeveelheid oppervlakte - aantal	• 100,00 m ² - 1 stuk
Totale oppervlakte	100,00 m ²
Identificatiemethode	Vaststelling met monsternamen
Destructieve handeling voor identificatie	Nee
Opmerking	De hoeveelheid is een geschatte waarde.

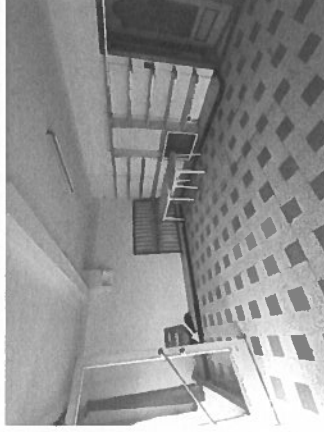
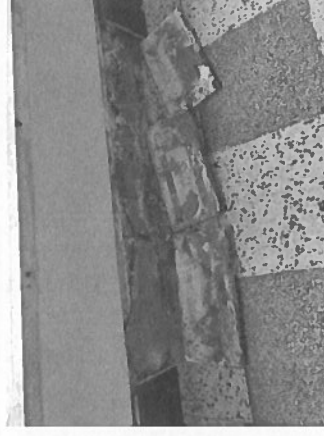
Fiche 17: Tegellijm vloerplinten

Geen asbest

Beschrijving	Tegellijm vloerplinten
Omgeving	Binnen
Primaire drager	Binnenwand
Bindmiddel van materiaal	Lijm
Gebondenheid op basis van bindmiddel	Hecht
Hoeveelheid topperslakte - dikte - aantal	• 20,00 m ² - 3,00 mm - 1 stuk
Totaal volume	0,06 m ³
Identificatiemethode	Vaststelling met monsternamen
Destructieve handeling voor identificatie	Nee
Opmerking	De hoeveelheid is een geschatte waarde.

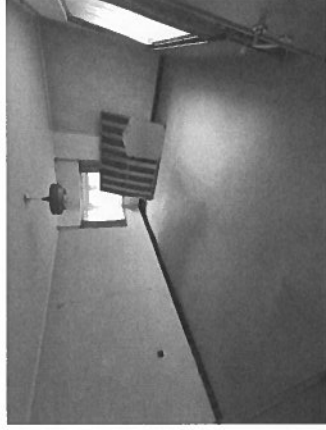
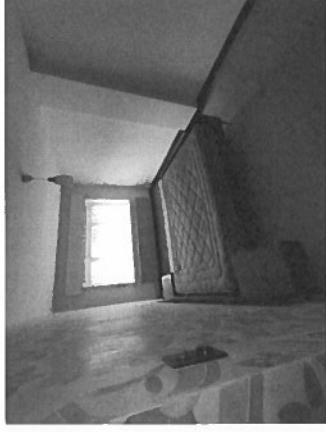
Fiche 18: Vinylvloer slaapkamers

Geen asbest

Beschrijving	Vinylvloer slaapkamers
Omgeving	Binnen
Primaire drager	Vloer
Bindmiddel van materiaal	Kunststof of -hars
Gebondenheid op basis van bindmiddel	Hecht
Hoeveelheid oppervlakte - aantal	• 45,00 m ² - 1 stuk
Totale oppervlakte	45,00 m ²
Identificatiemethode	Vaststelling met monsternamen
Destructieve handeling voor identificatie	Nee
Opmerking	De hoeveelheid is een geschatte waarde.

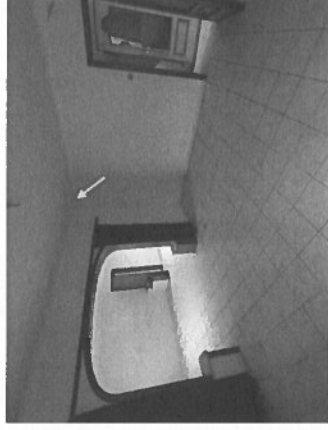
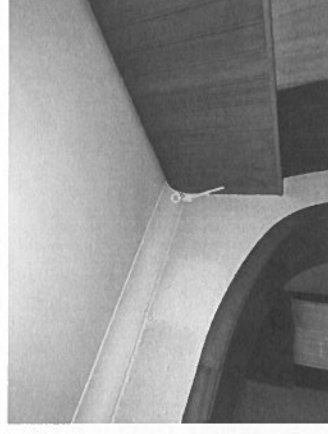
Fiche 19: Moluren

Geen asbest

Beschrijving	Moluren
Omgeving	Binnen
Primaire drager	Binnenwand
Bindmiddel van materiaal	Gips - kalk
Gebondenheid op basis van bindmiddel	Niet-hechtgebonden
Hoeveelheid (oppervlakte - dikte - aantal)	• 4,00 m ² - 3,00 cm - 1 stuk
Totaal volume	0,12 m ³
Identificatiemethode	Vaststelling met monstername
Destructieve handeling voor identificatie	Nee
Opmerking	De hoeveelheid is een geschatte waarde.

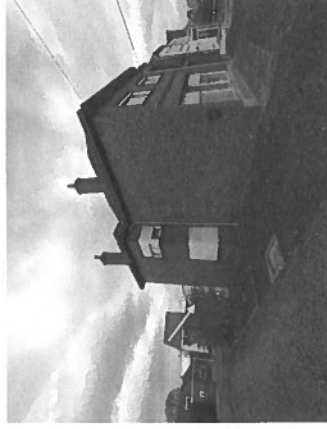
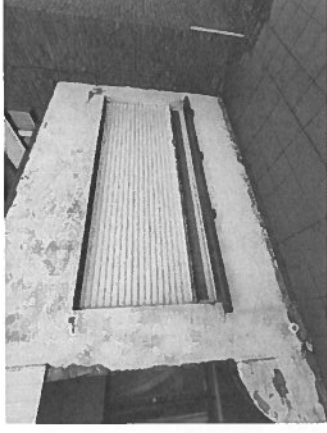
Fiche 20: Crepi zijgevel

Geen asbest

Beschrijving	Crepi zijgevel
Omgeving	Buiten
Primaire drager	Wand buitenschil
Bindmiddel van materiaal	Gips - kalk
Gebondenheid op basis van bindmiddel	Niet-hechtgebonden
Hoeveelheid oppervlakte - dikte - aantal	• 6,00 m ² - 1,00 cm - 1 stuk
Totaal volume	0,06 m ³
Identificatiemethode	Vaststelling met monsternamen
Destructieve handeling voor identificatie	Nee
Opmerking	De hoeveelheid is een geschatte waarde.

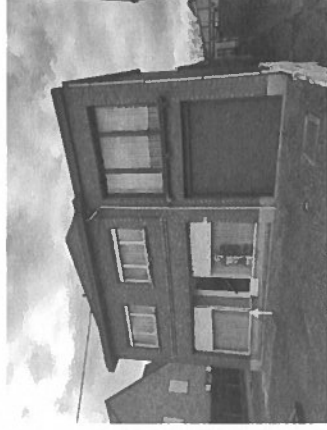
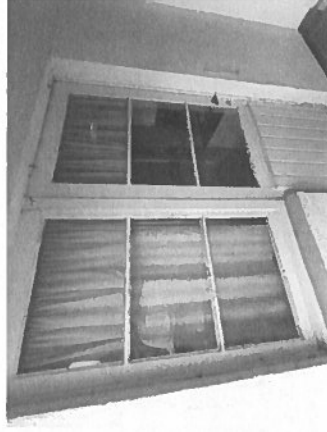
Fiche 21: Stopverf ramen

Geen asbest
