Asbestinventarisatetest

Bellestraat 19, 9100 Sint-Niklaas

Attestnummer : 20240527-000353.000

Uitgegeven op : 27.05.2024

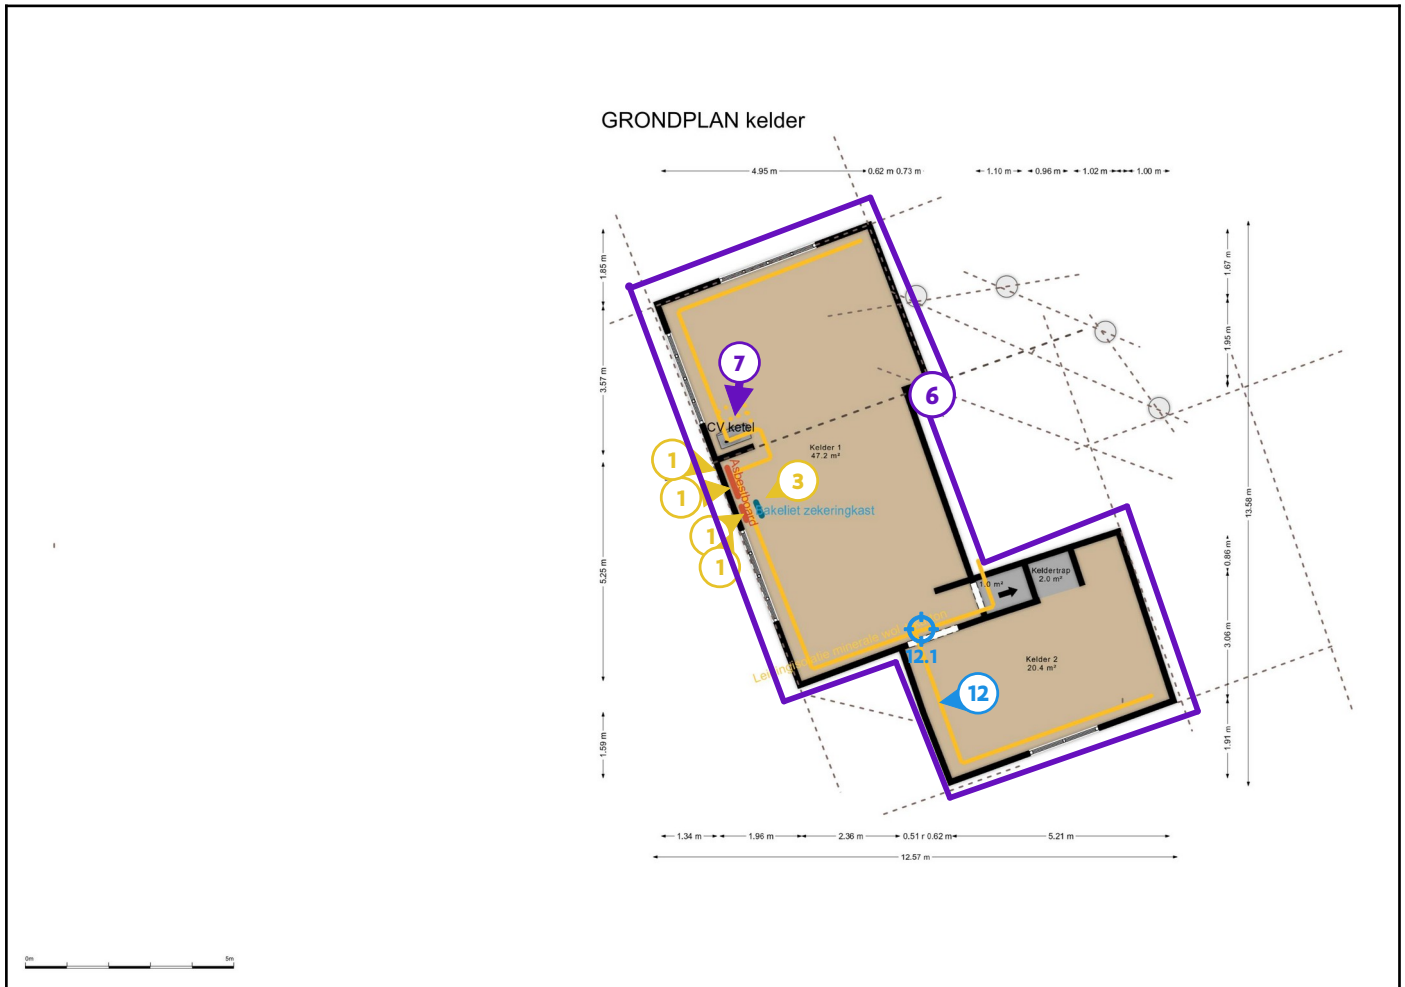
Plan 1.2: grondplan -1

Beschrijving	Type	Actie
1. Asbestboard platen kelder (bevestiging elek. Componenten)	Asbestmateriaal	Zorgvuldig beheren
3. Bakeliet zekeringkastje	Asbestmateriaal	Zorgvuldig beheren
6. Kelder niet inspecteerbaar door 0,5m water	Beperking	-
7. CV ketel SIME	Advies	-
12. Leidingisolatie karton (rond minerale wol)	Geen asbest	-
12.1 Code: MM007	Puntmonster	-

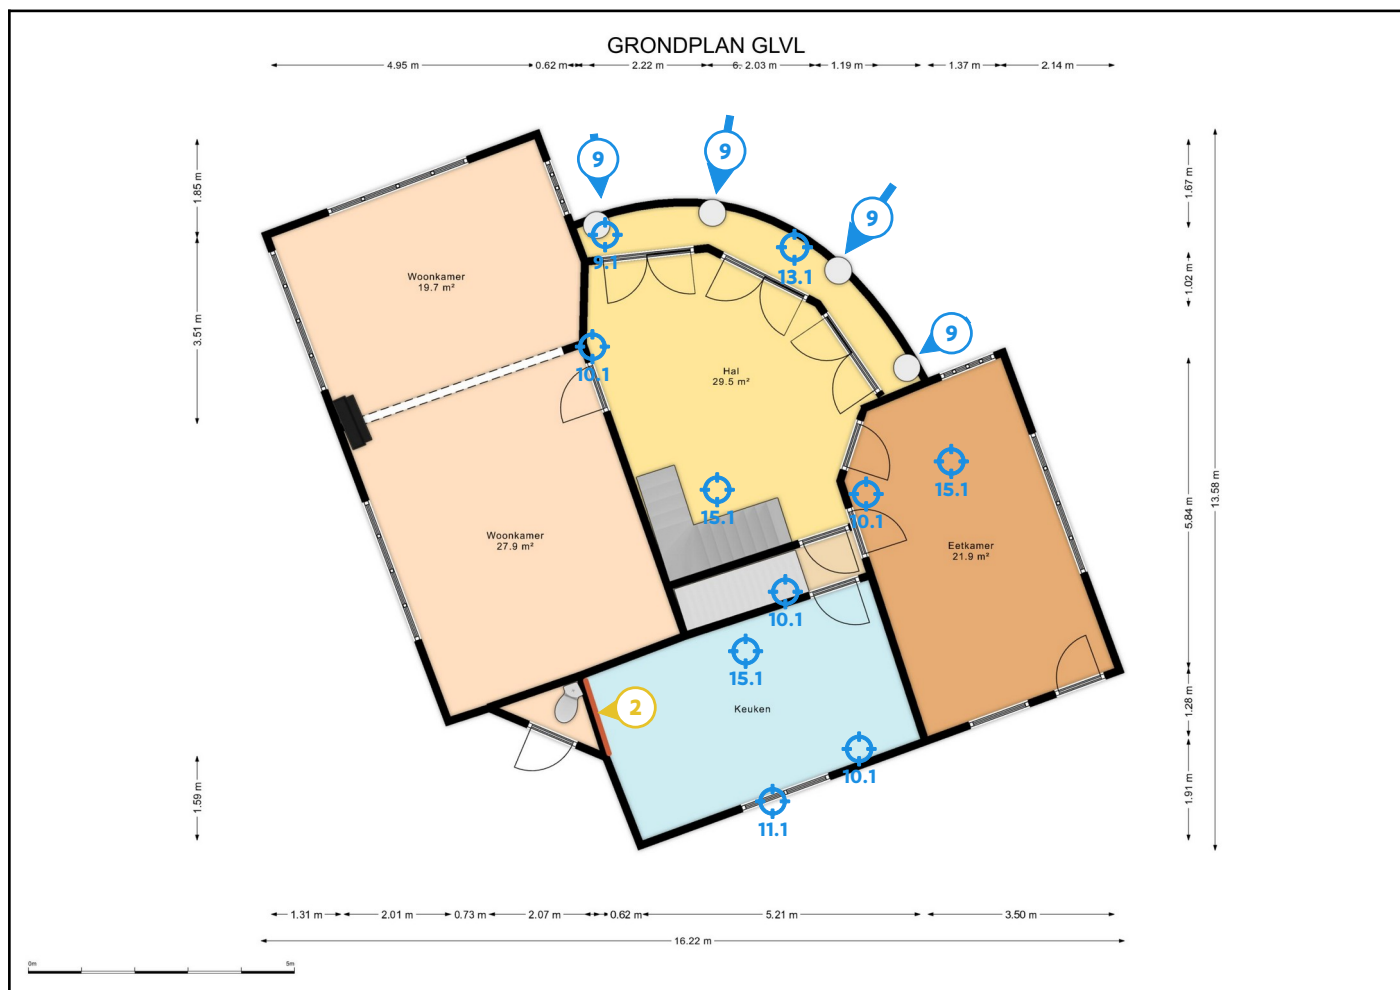
Plan 1.3: grondplan +0 glvl

Beschrijving	Type	Actie
2. Menuiseritplaten in keuken	Asbestmateriaal	Zorgvuldig beheren
9. Verloren bekisting zuilen	Geen asbest	-
9.1 Code: MM006	Puntmonster	-
10. Pleisterwerk muren	Geen asbest	-
10.1 Code: MM001	Mengmonster	-
11. Stopverf houten schrijnwerk	Geen asbest	-
11.1 Code: MM005	Puntmonster	-

13. Leien hoofddak	Geen asbest	-
13.1 Code: MM004	Puntmonster	-
15. Pleisterwerk plafonds	Geen asbest	-
15.1 Code: MM002	Mengmonster	-

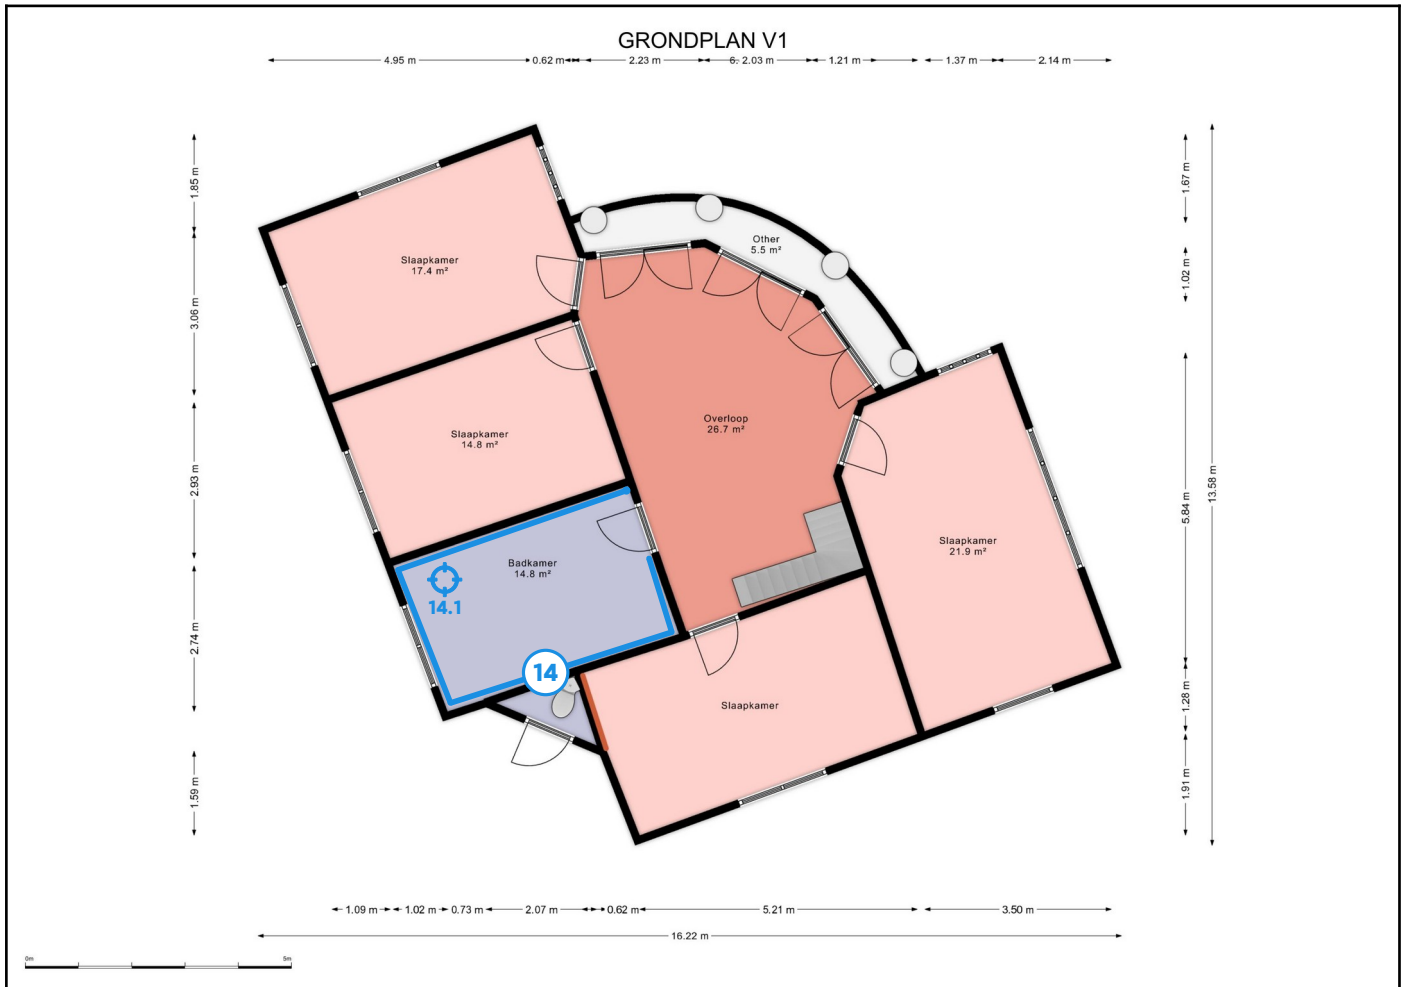
Plan 1.4: grondplan +1

Beschrijving	Type	Actie
14. Tegelpanelen badkamer	Geen asbest	-
14.1 Code: MM003	Puntmonster	-

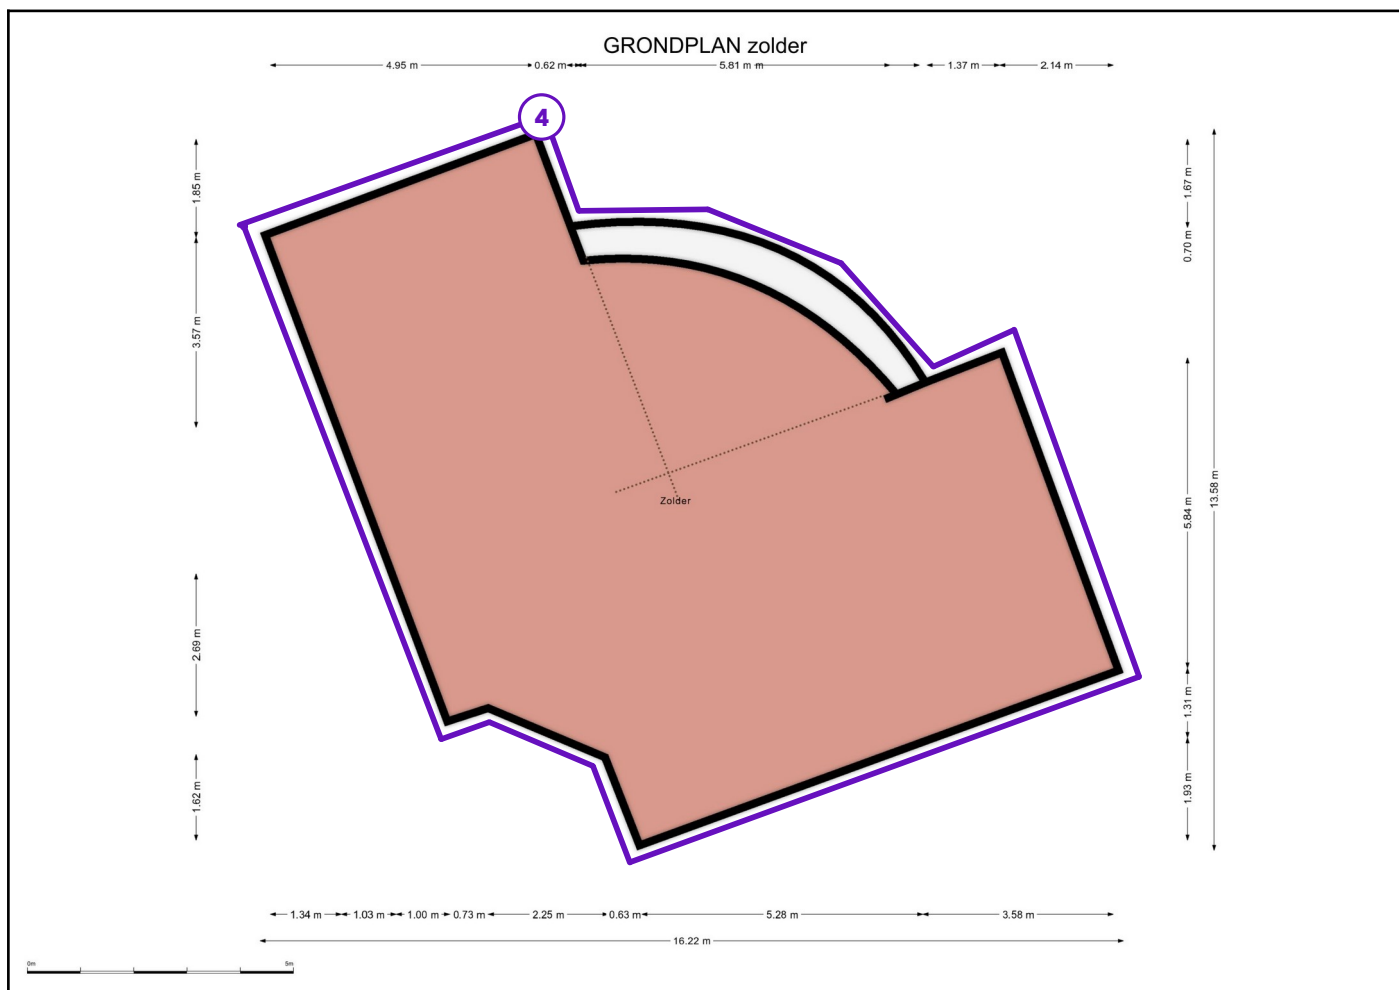
Plan 1.5: grondplan +2 zolder

Beschrijving	Type	Actie
4. Zolder niet inspecteerbaar door instortingsgevaar	Beperking	-

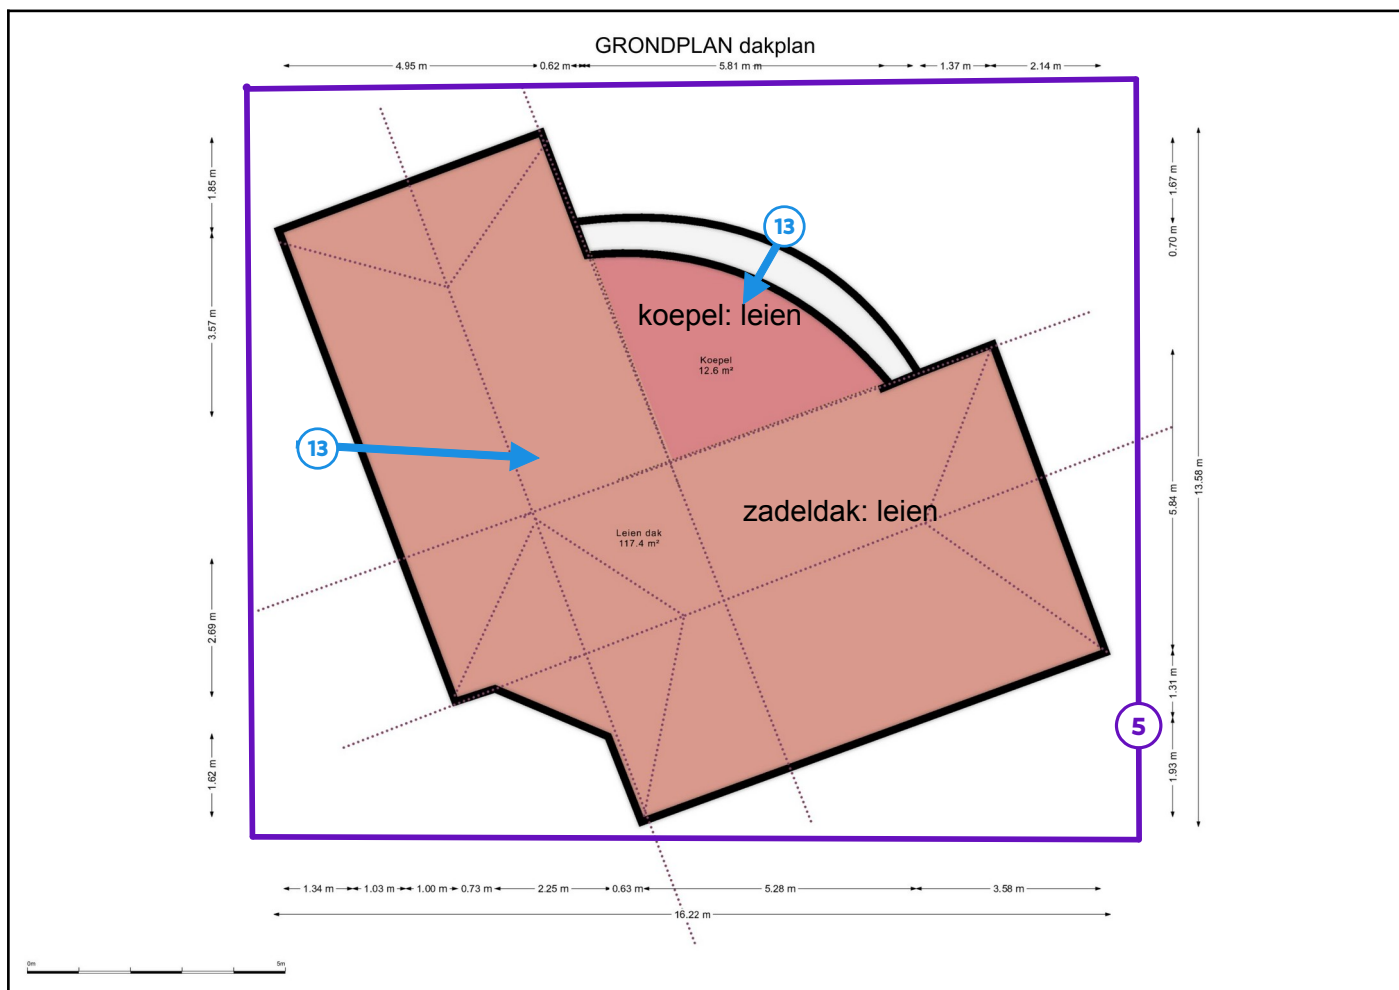
Plan 1.6: grondplan dakplan

Beschrijving	Type	Actie
5. Dak niet inspecteerbaar	Beperking	-
13. Leien hoofddak	Geen asbest	-
