Asbestinventarisatetest

Koggestraat 23, 9000 Gent

Attestnummer : **20240904-000343.000**

Uitgegeven op : **04.09.2024**

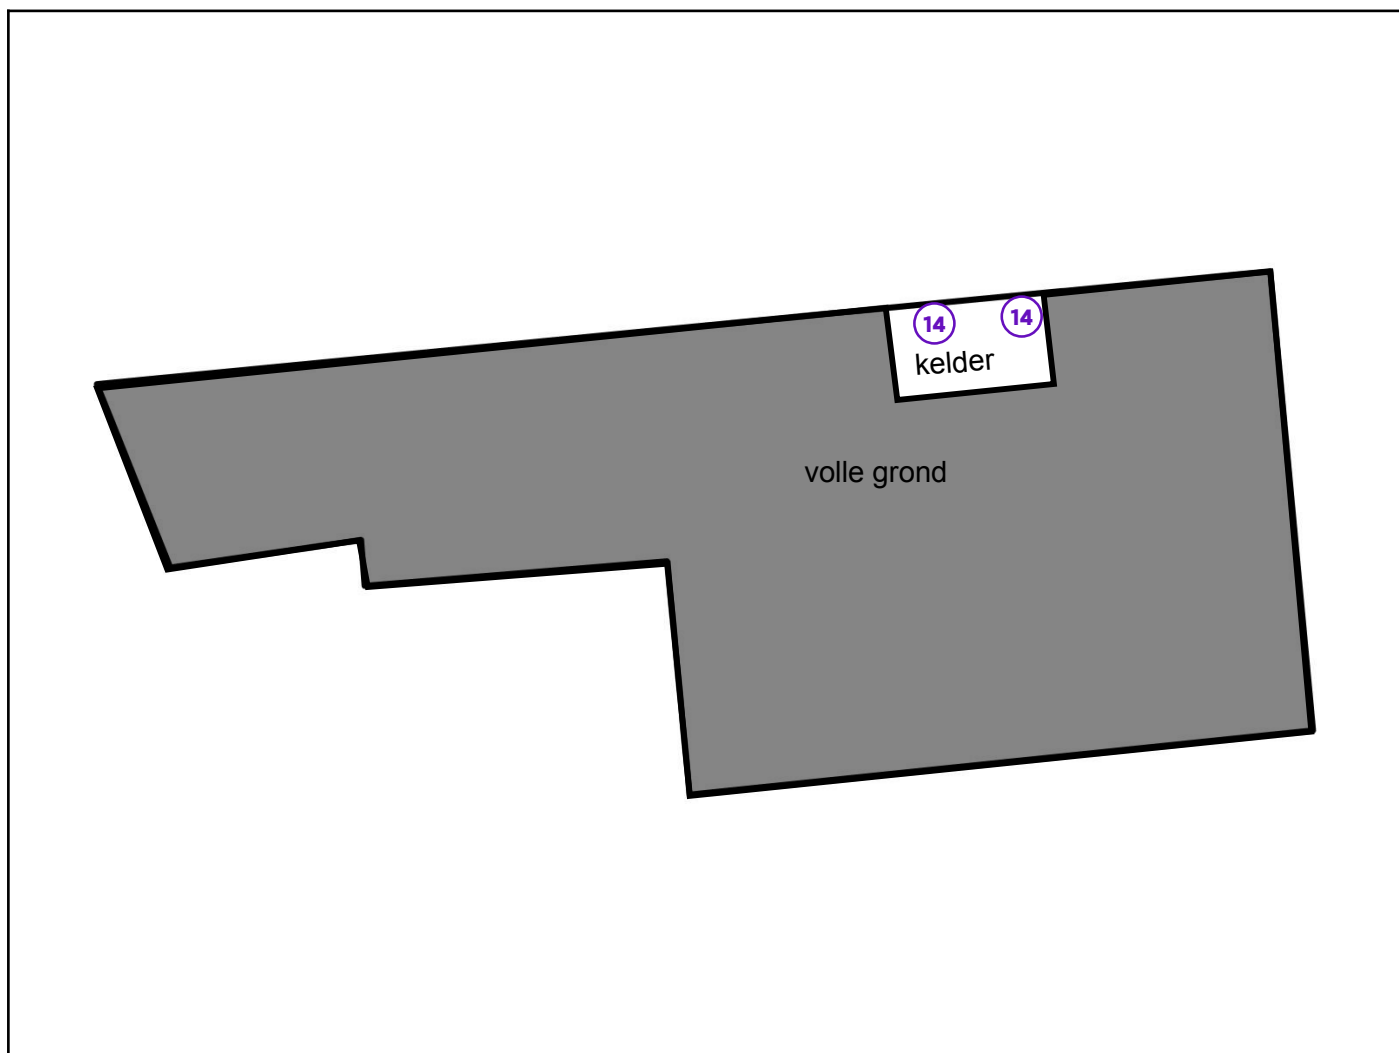
Plan 1.1: KELDER plan

Beschrijving	Type	Actie
14. VERLUCHTING KELDER	Advies	-

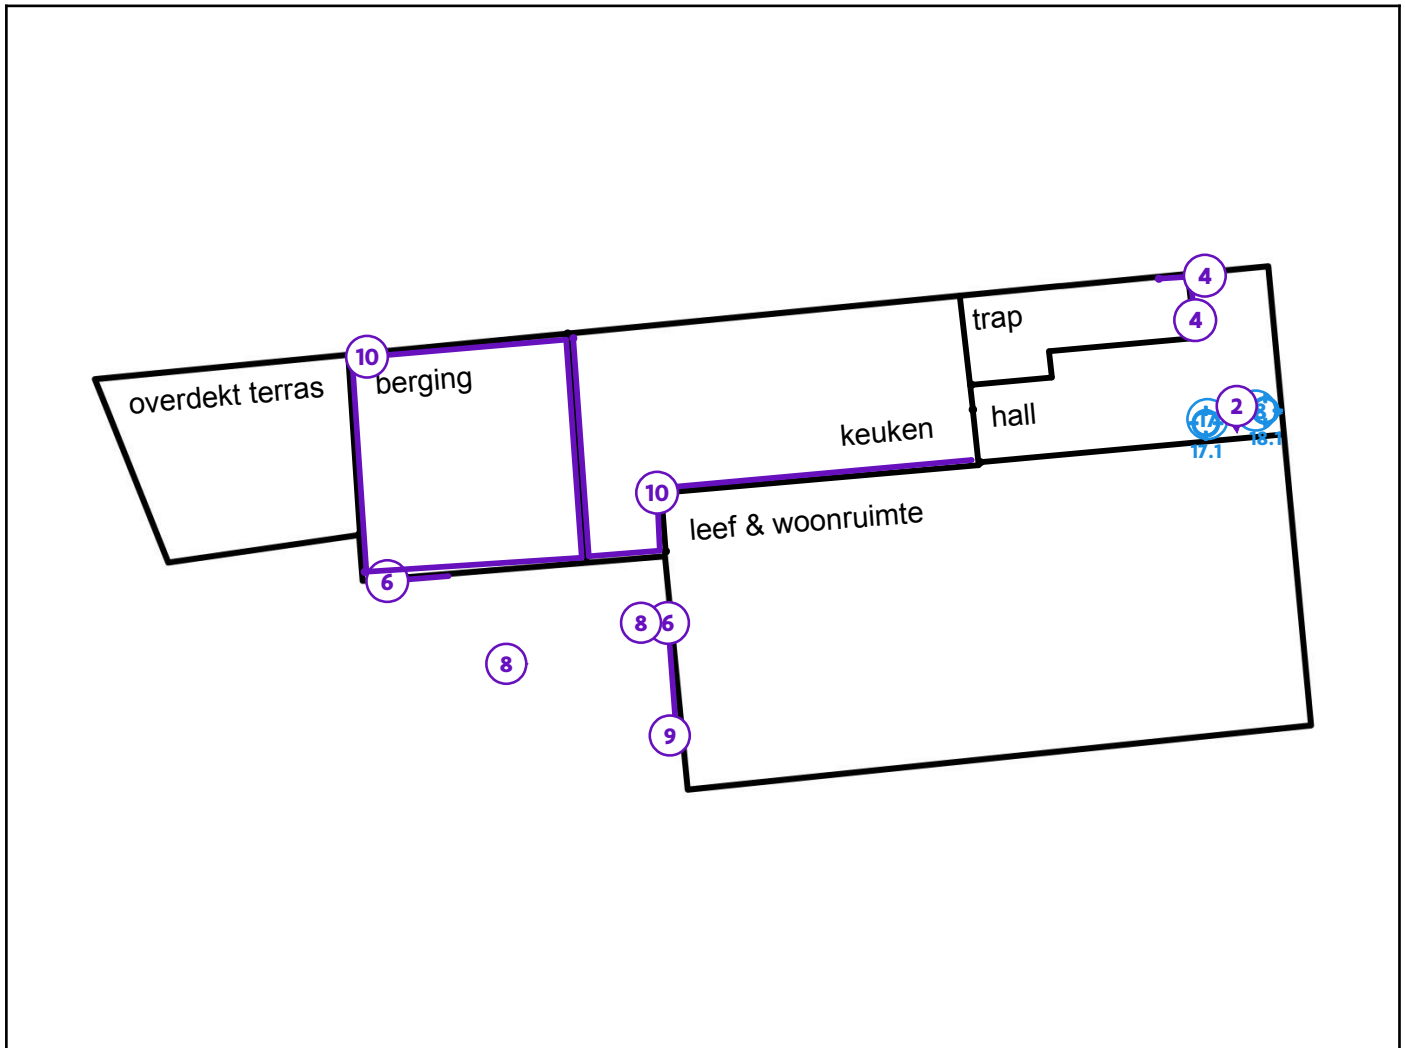
Plan 1.2: GELIJKVLOERS plan

Beschrijving	Type	Actie
2. ELEKTRICITEITSKAST	Advies	-
4. RAAMTABLETTEN/DEURDORPELS BINNEN	Advies	-
6. RAAMTABLET/DEURDORPELS BUITEN	Advies	-
8. RIOLERINGEN/AFVOEREN	Advies	-
9. AFDICHTING RAMEN & DEUREN	Advies	-
10. FAIENCE TEGELS	Advies	-
17. PLEISTERWERK PLAFOND	Geen asbest	-

17.1 Code: MM2	Mengmonster	-
18. PLEISTERWERK WAND	Geen asbest	-
18.1 Code: MM1	Mengmonster	-

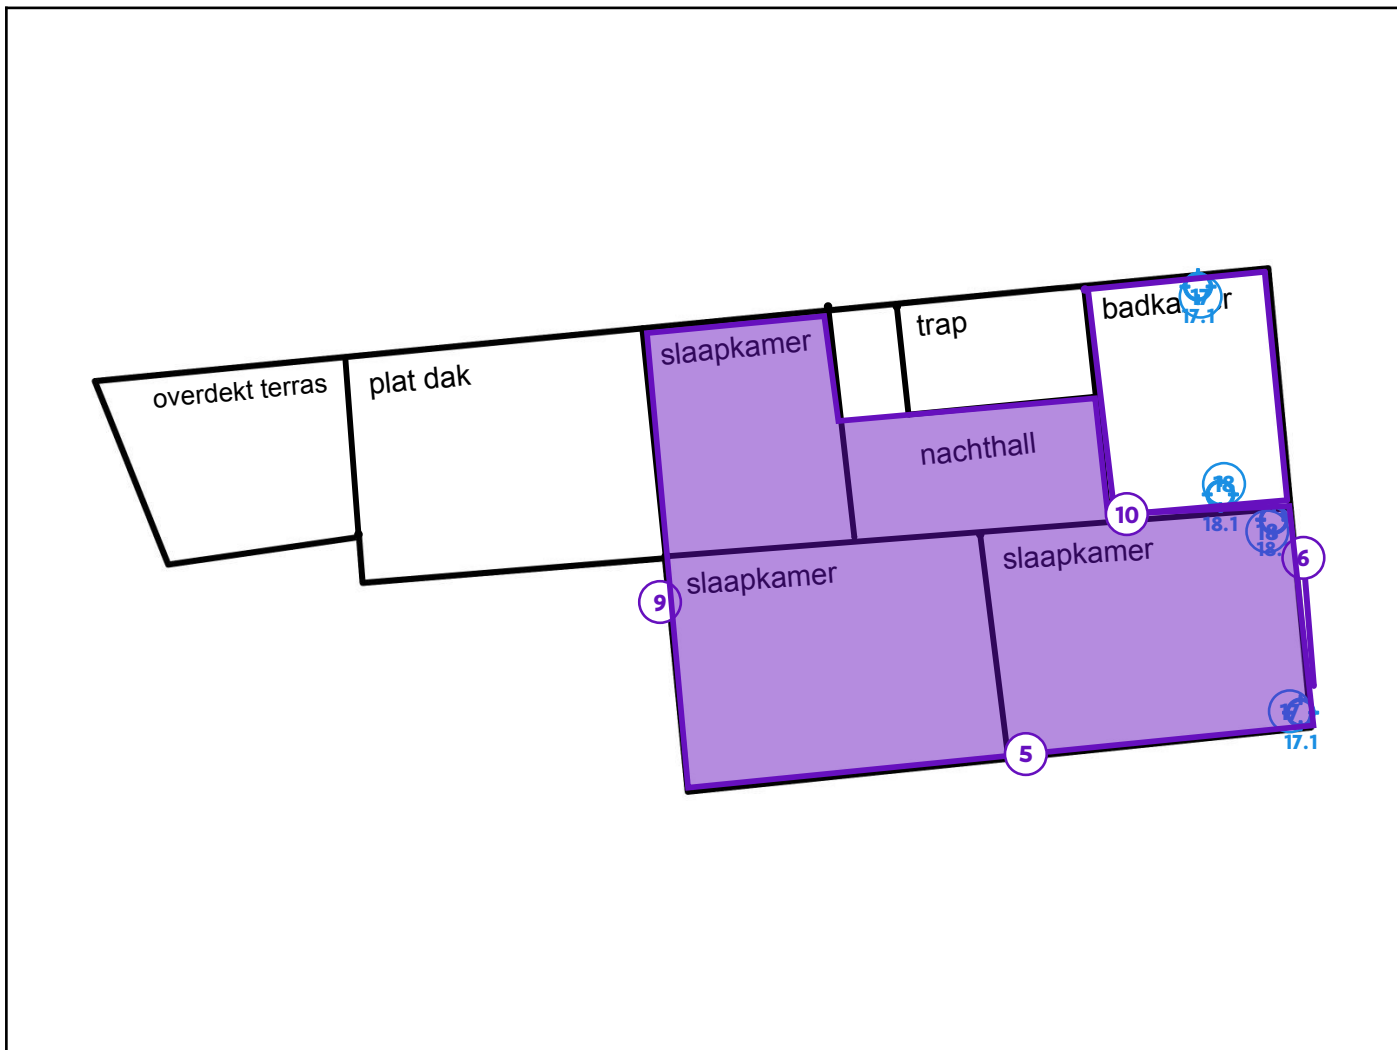
Plan 1.3: EERSTE VERDIEPING

Beschrijving	Type	Actie
5. VLOERZEIL	Advies	-
6. RAAMTABLET/DEURDORPELS BUITEN	Advies	-
9. AFDICHTING RAMEN & DEUREN	Advies	-
10. FAIENCE TEGELS	Advies	-
17. PLEISTERWERK PLAFOND	Geen asbest	-
17.1 Code: MM2	Mengmonster	-
18. PLEISTERWERK WAND	Geen asbest	-

18.1 Code: MM1	Mengmonster	-
----------------	-------------	---

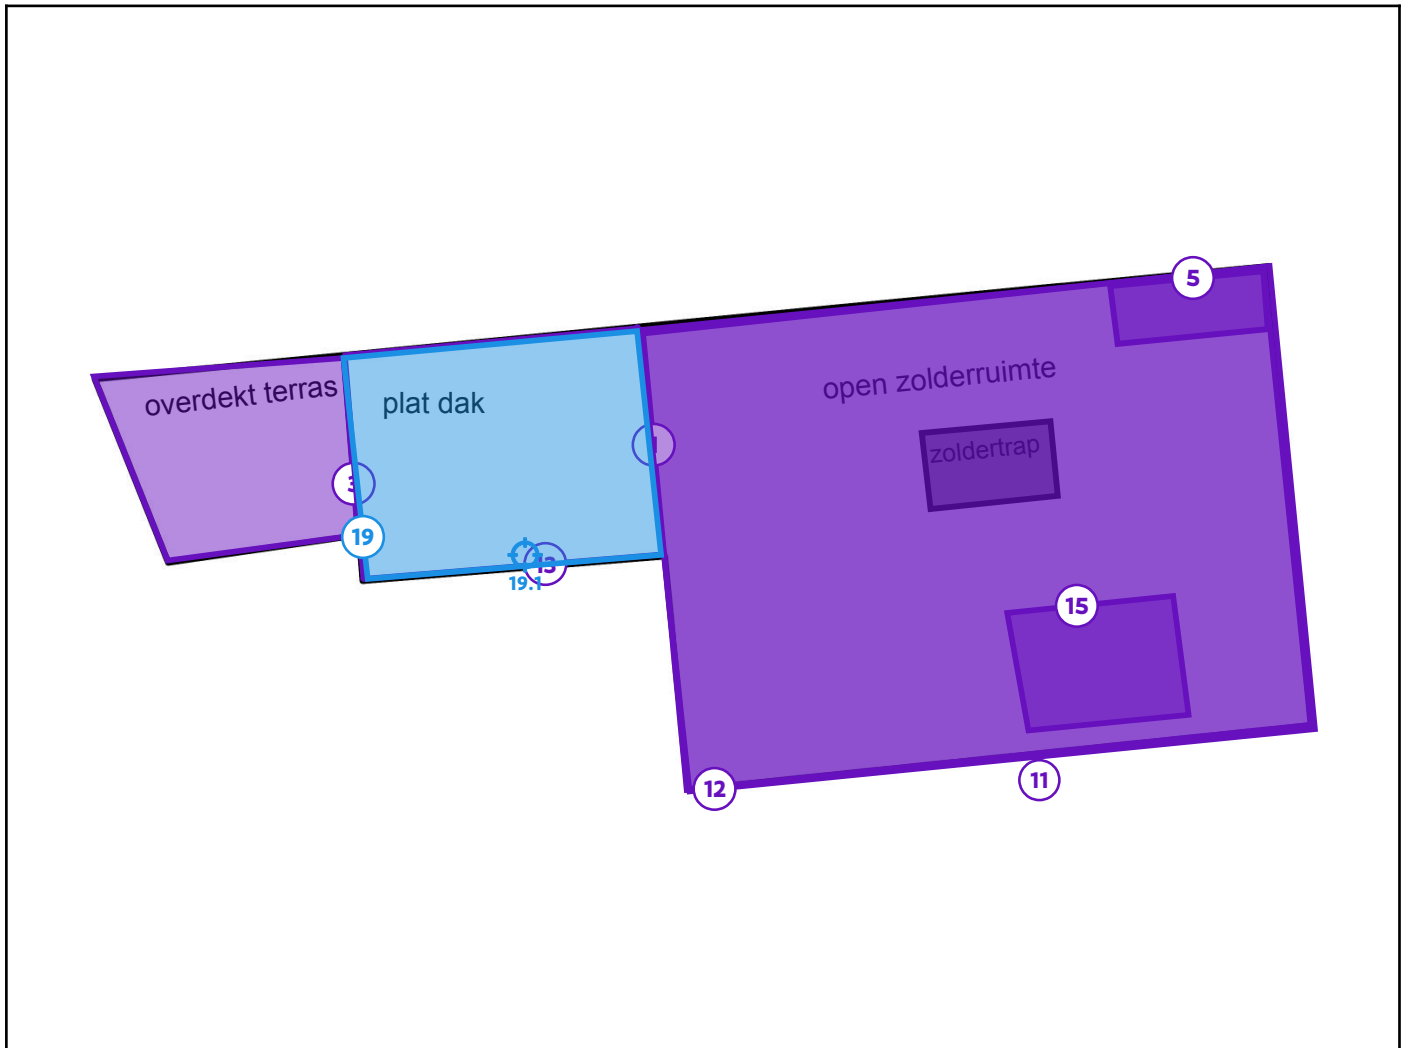
Plan 1.4: ZOLDER plan

Beschrijving	Type	Actie
1. ONDERDAK	Beperking	-
3. GOLFPLATEN OVERDEKT TERRAS	Advies	-
5. VLOERZEIL	Advies	-
11. DAKDOORVOER SCHOUW	Advies	-
12. VERNIEUWD HELLEND DAK	Advies	-
13. MUURKAP THV PLAT DAK	Advies	-
15. VERWARMINGSKETEL VIEMANN	Advies	-

19. ROOFING PLAT DAK	Geen asbest	-
19.1 Code: MM3	Puntmonster	-

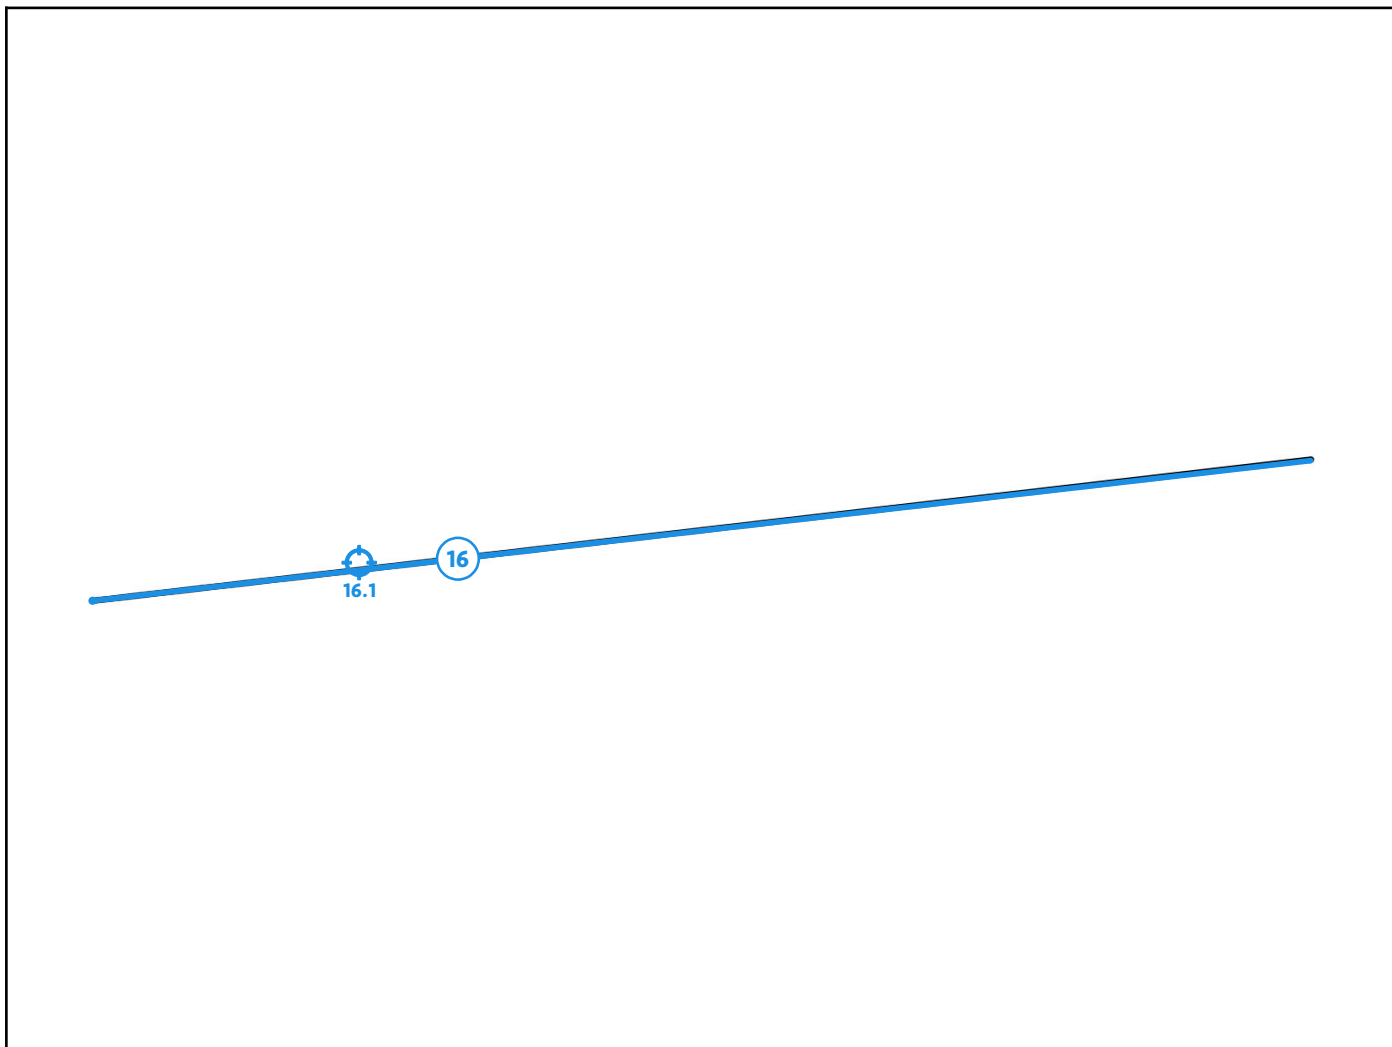
Plan 2.1: GEMENE MUUR plan

Beschrijving	Type	Actie
16. MUURKAP GEMENE MUUR	Geen asbest	-
16.1 Code: MM4	Puntmonster	-

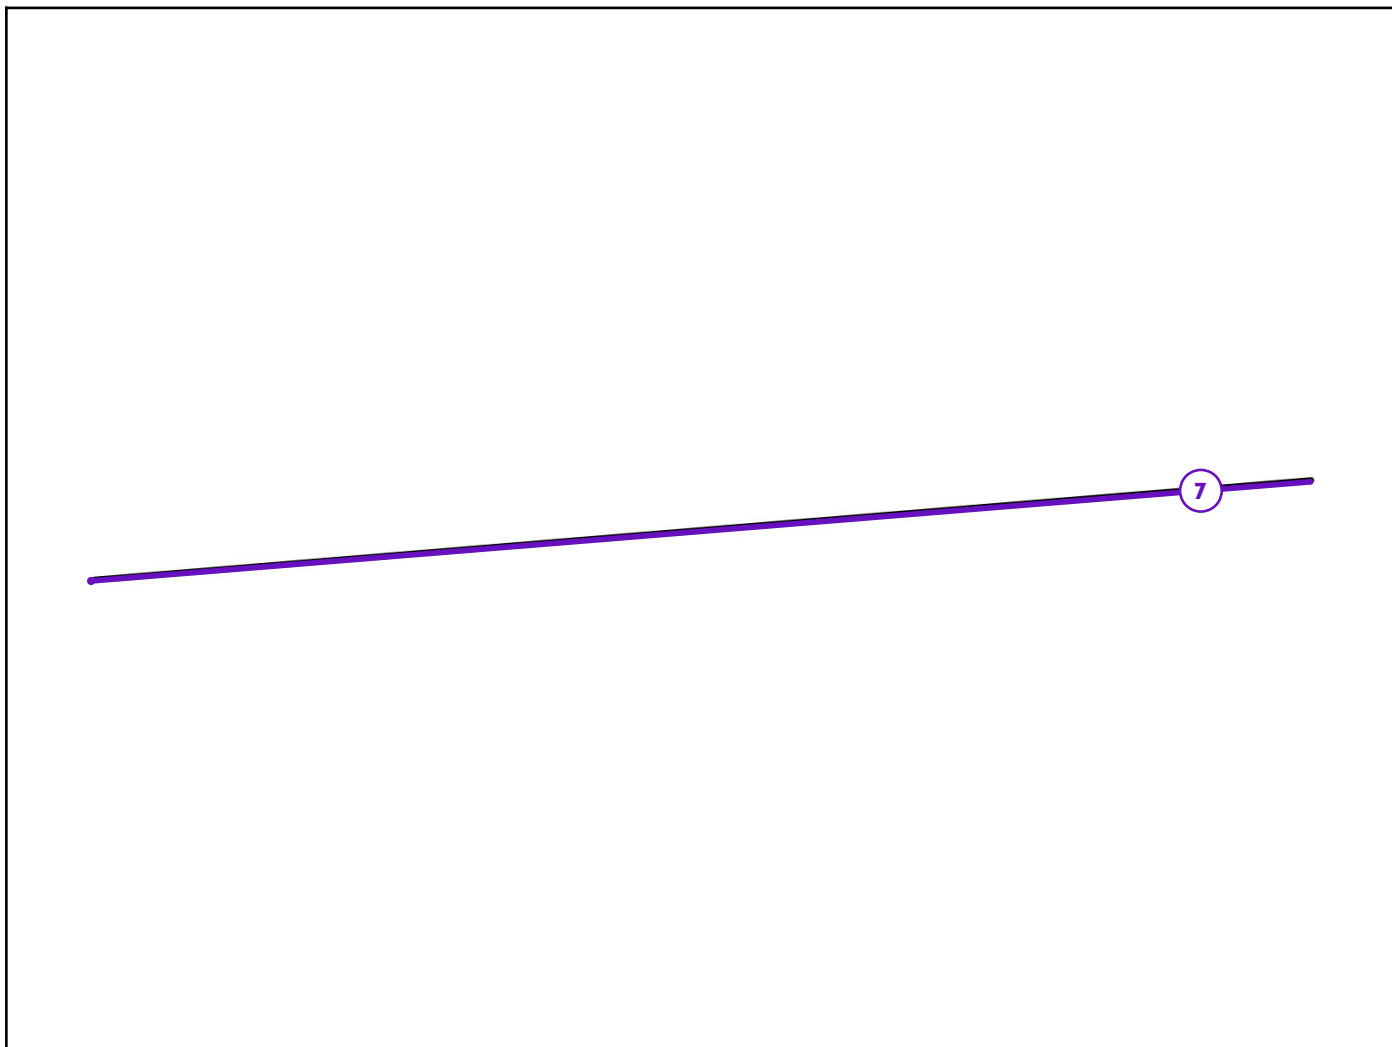
Plan 3.1: GEMENE MUUR plan

Beschrijving	Type	Actie
7. MUURKAP GEMENE MUUR THV OVERDEKT TERRAS	Advies	-
