Asbestinventarisatetest

Kwadeveldenstraat 66, 2170 Antwerpen

Attestnummer : 20240302-000102.000

Uitgegeven op : 02.03.2024

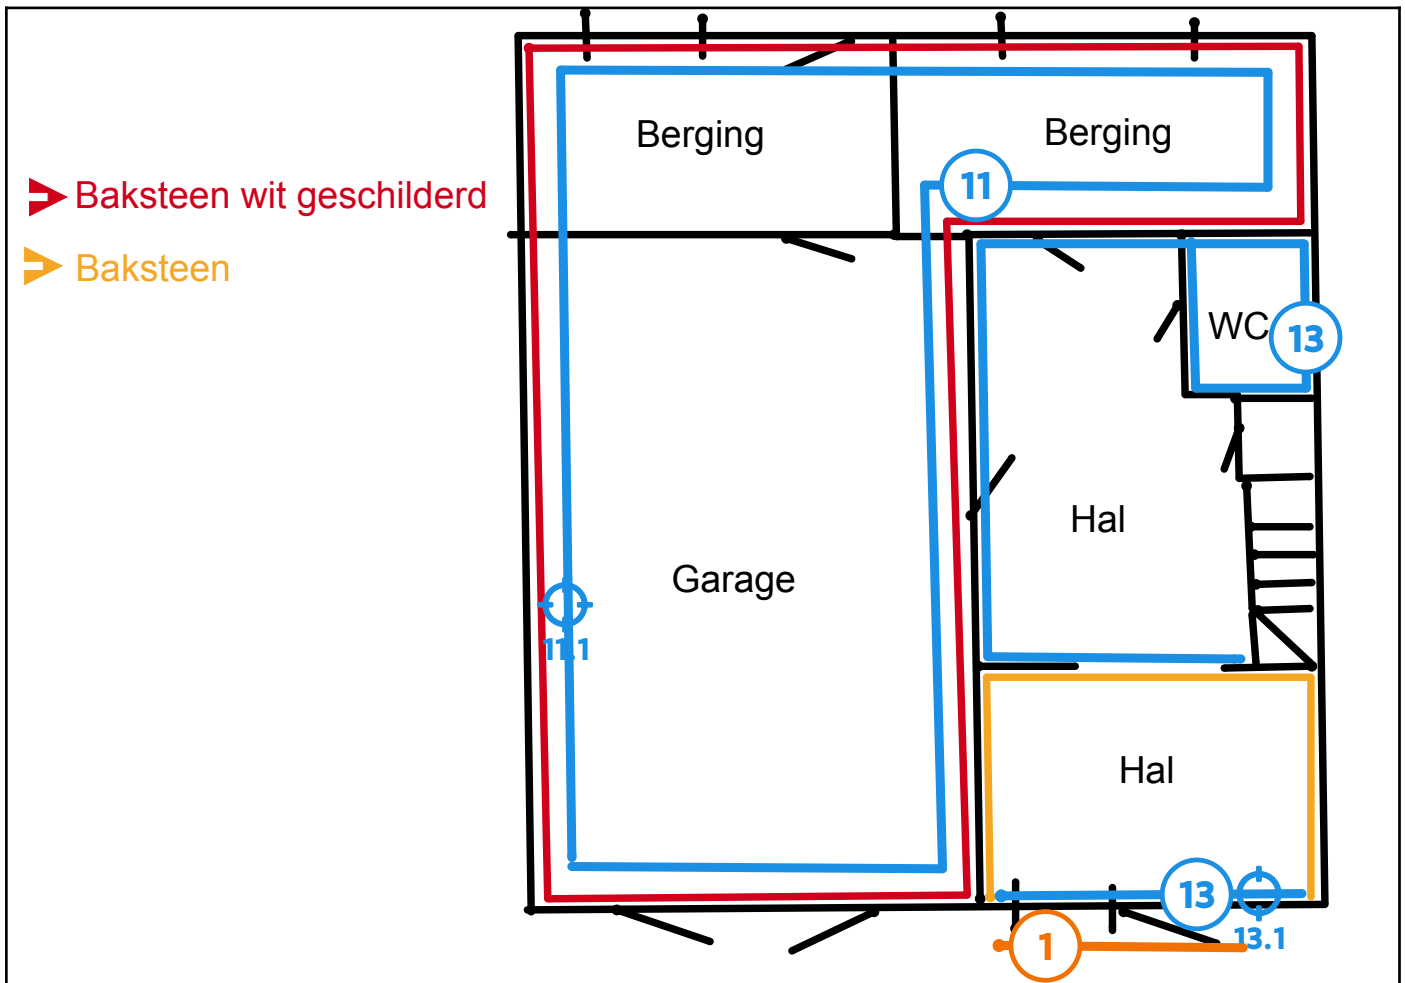
Plan 1.1: Grondplan gvl

Beschrijving	Type	Actie
1. Mastiek glas/kozijn	Asbestmateriaal	Verwijderen
11. Cementering garage	Geen asbest	-
11.1 Code: 4	Puntmonster	-
13. Pleisterwerk wanden	Geen asbest	-
13.1 Code: 1	Mengmonster	-

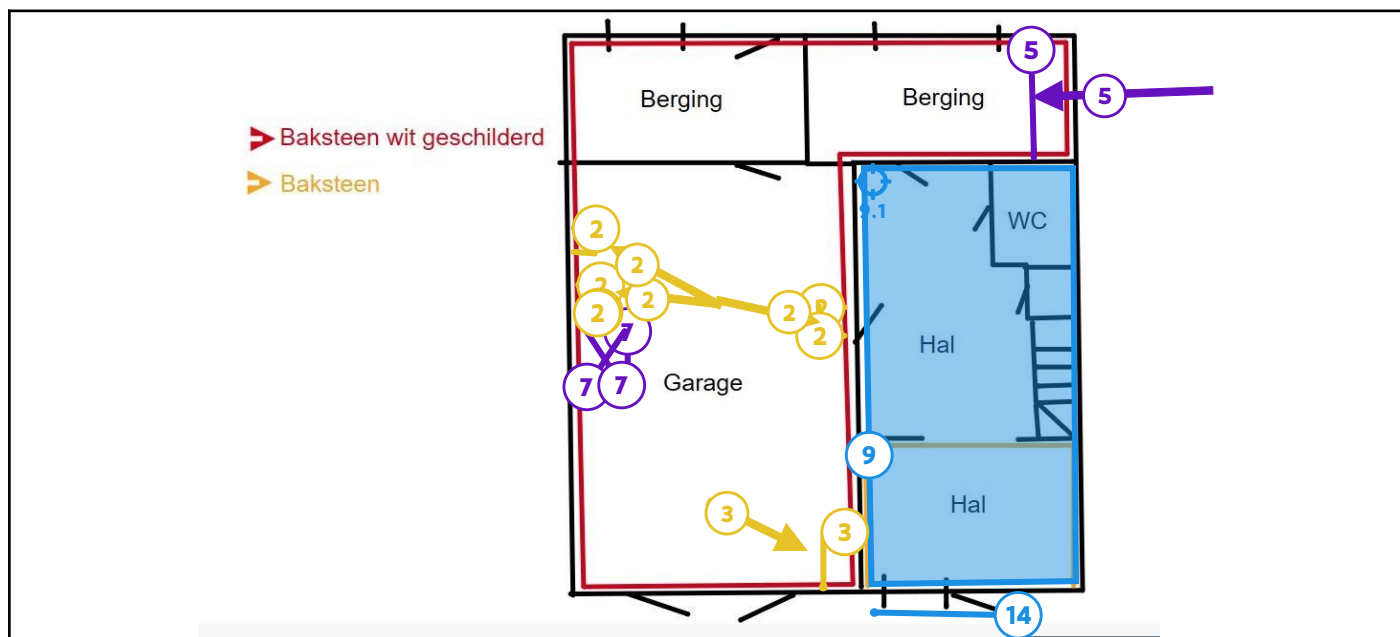
Plan 1.2: Grondplan glvl

Beschrijving	Type	Actie
2. Bakeliet schakelaars/stopcontacten	Asbestmateriaal	Zorgvuldig beheren
3. Bakeliet teller	Asbestmateriaal	Zorgvuldig beheren
5. Ventilatiebuis wc	Advies	-
7. CV-installatie Vaillant	Advies	-
9. Pleisterwerk plafonds	Geen asbest	-
9.1 Code: 2	Mengmonster	-
14. Mastiek Kozijn/gevelsteen	Geen asbest	-

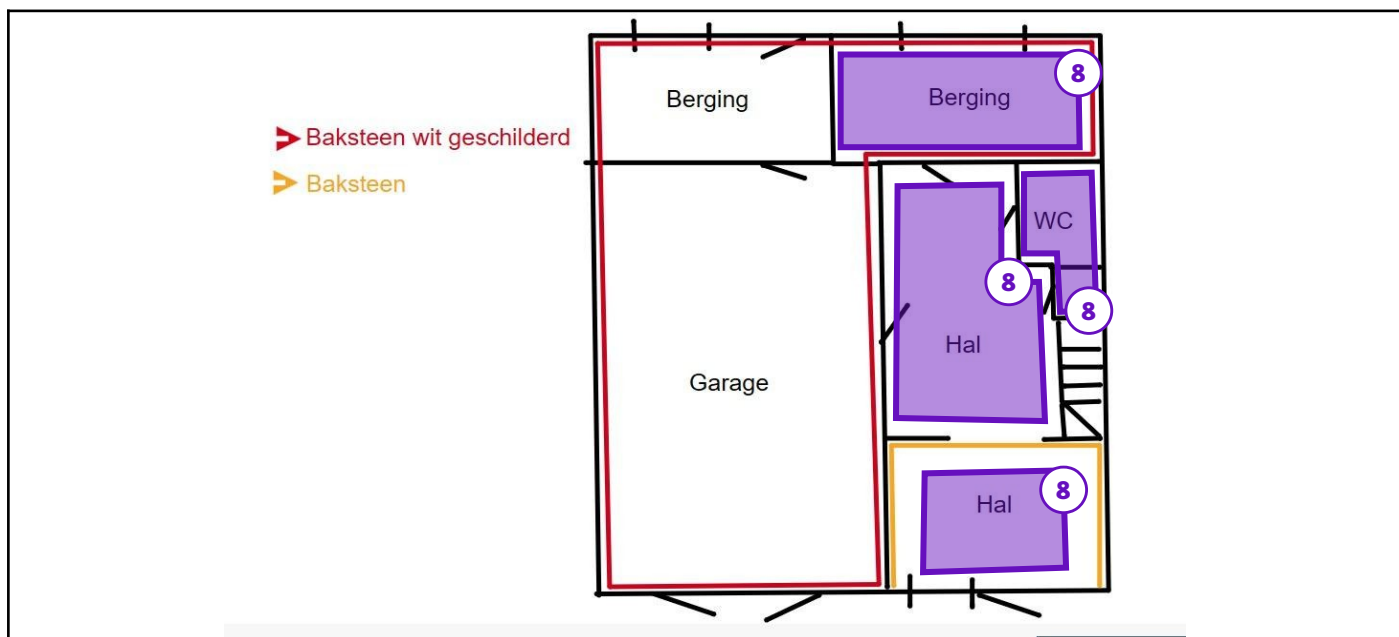
Plan 1.3: Grondplan glvl

Beschrijving	Type	Actie
8. Niet verdachte Vinyl	Advies	-

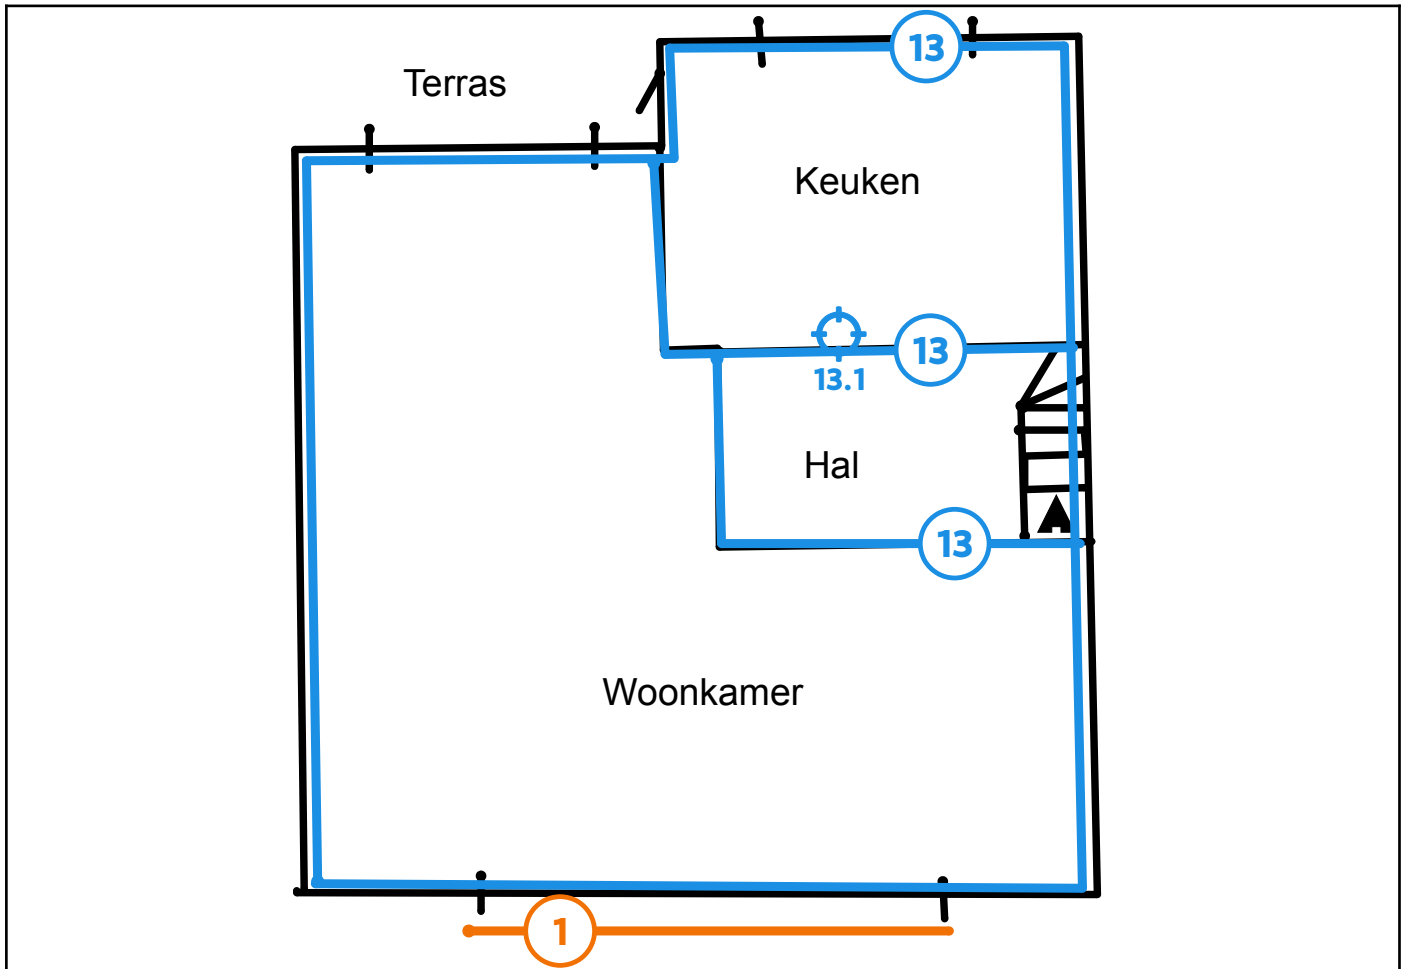
Plan 1.4: Grondplan 1ste

Beschrijving	Type	Actie
1. Mastiek glas/kozijn	Asbestmateriaal	Verwijderen
13. Pleisterwerk wanden	Geen asbest	-
13.1 Code: 1	Mengmonster	-

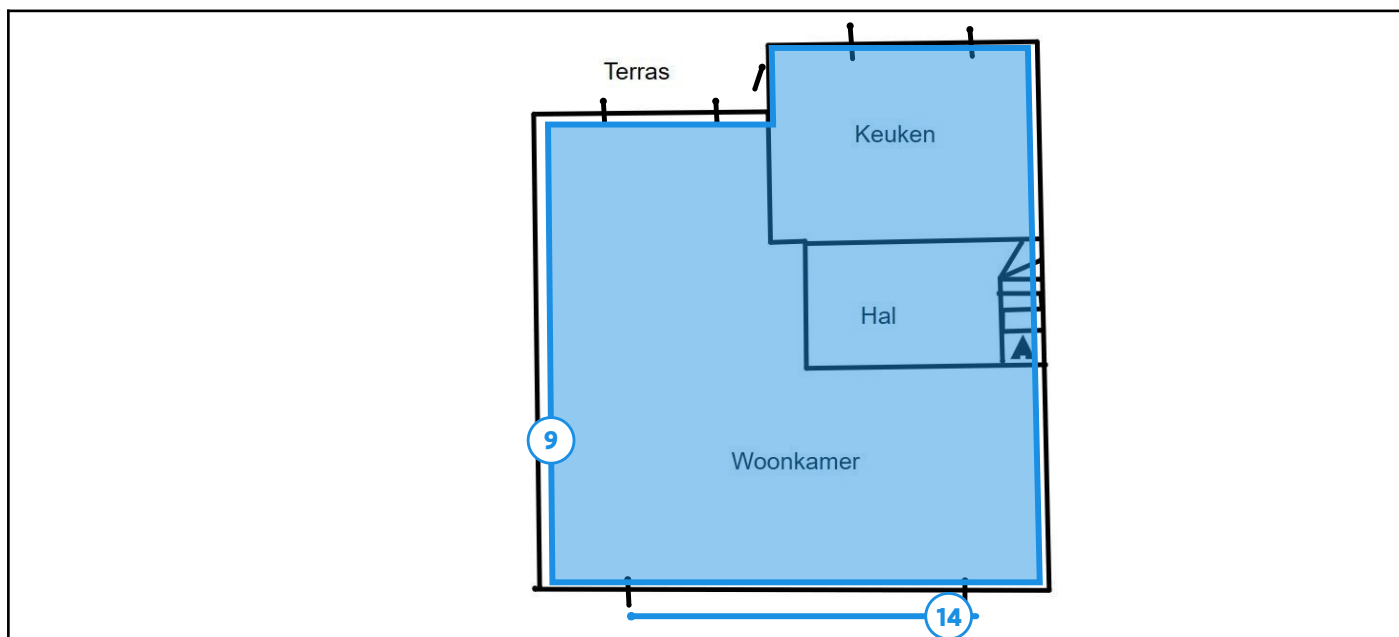
Plan 1.5: Grondplan 1ste

Beschrijving	Type	Actie
9. Pleisterwerk plafonds	Geen asbest	-
14. Mastiek Kozijn/gevelsteen	Geen asbest	-

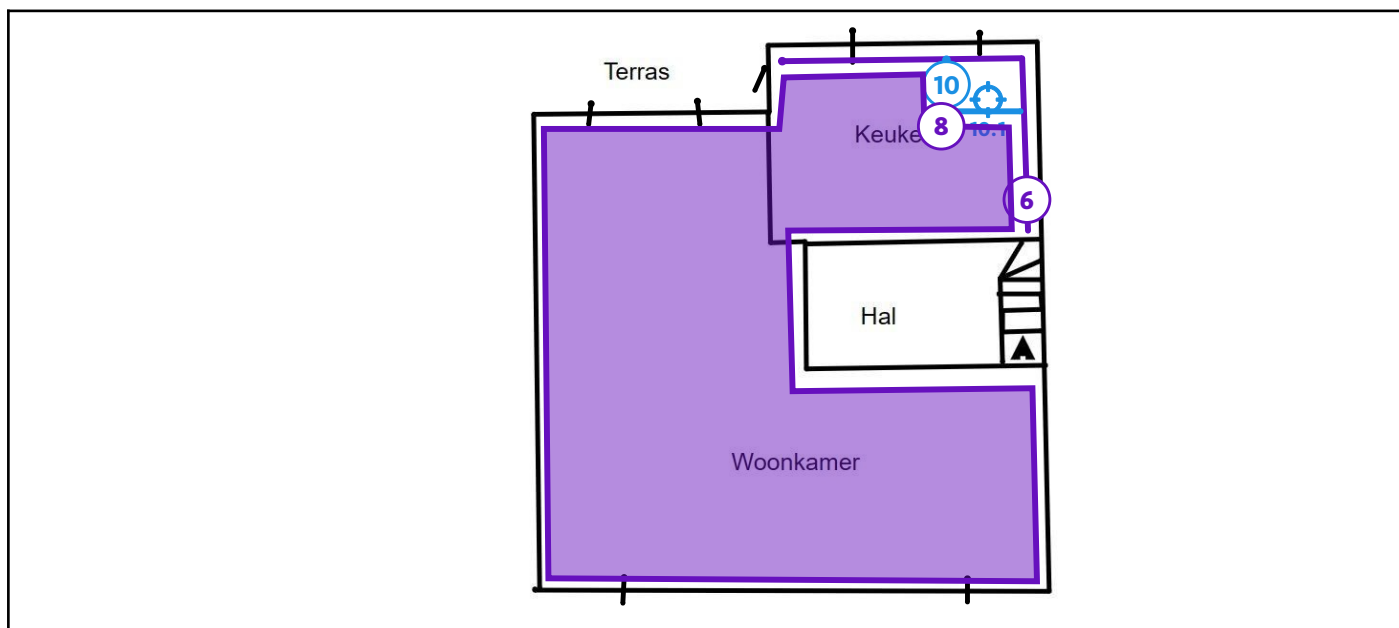
Plan 1.6: Grondplan 1ste

Beschrijving	Type	Actie
6. Oud tegelwerk keuken en badkamer	Advies	-
8. Niet verdachte Vinyl	Advies	-
10. Coating wastafel	Geen asbest	-
10.1 Code: 6	Puntmonster	-

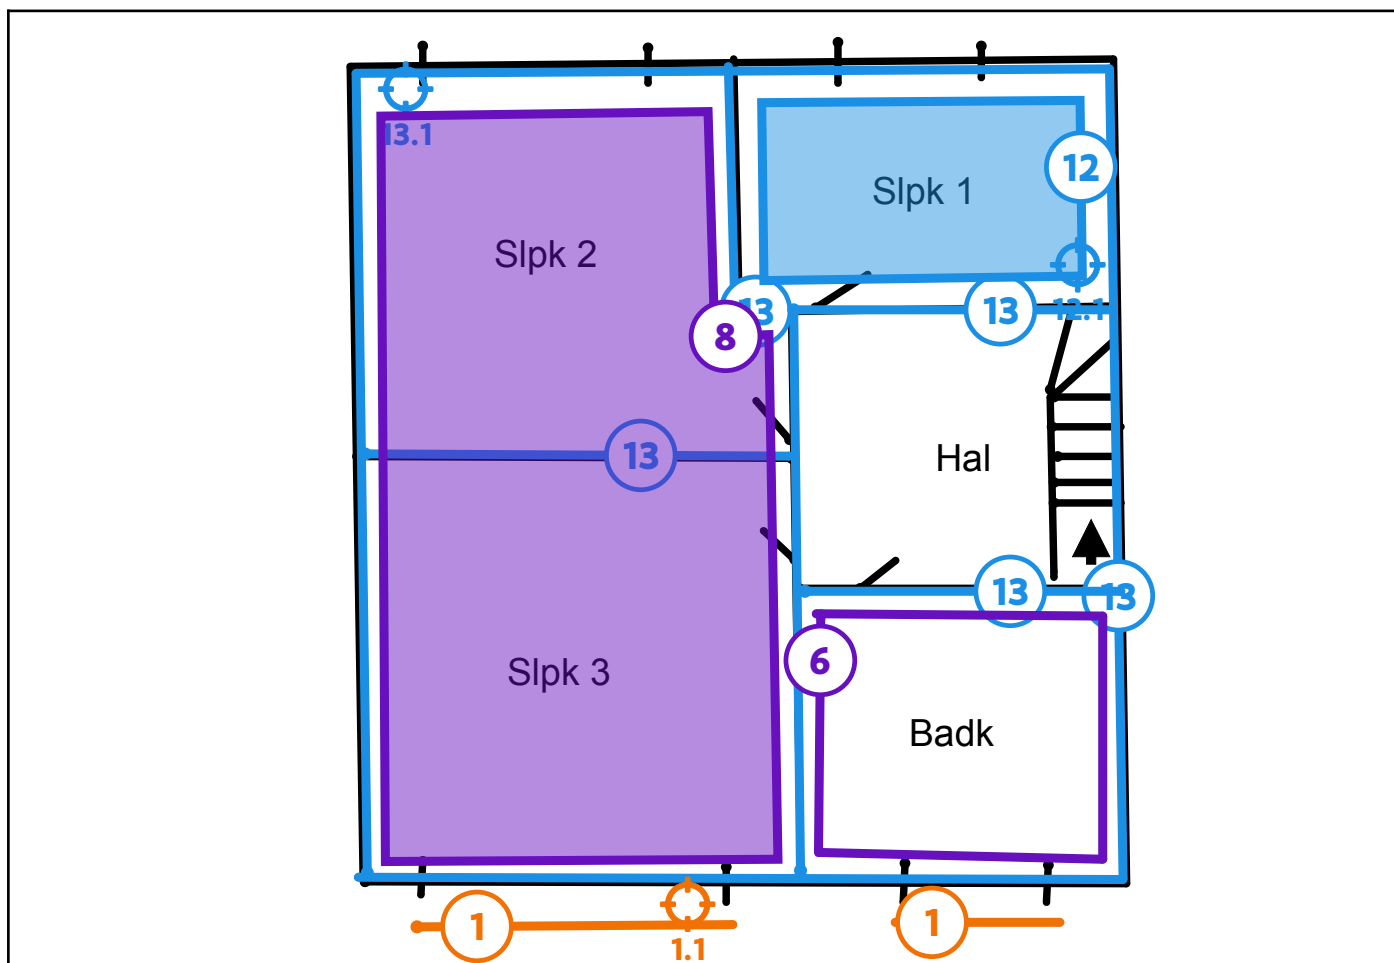
Plan 1.7: Grondplan 2de

Beschrijving	Type	Actie
1. Mastiek glas/kozijn	Asbestmateriaal	Verwijderen
1.1 Code: 3	Puntmonster	-
6. Oud tegelwerk keuken en badkamer	Advies	-
8. Niet verdachte Vinyl	Advies	-
12. Vinyl slaapkamer 1	Geen asbest	-
12.1 Code: 5	Puntmonster	-
13. Pleisterwerk wanden	Geen asbest	-
13.1 Code: 1	Mengmonster	-

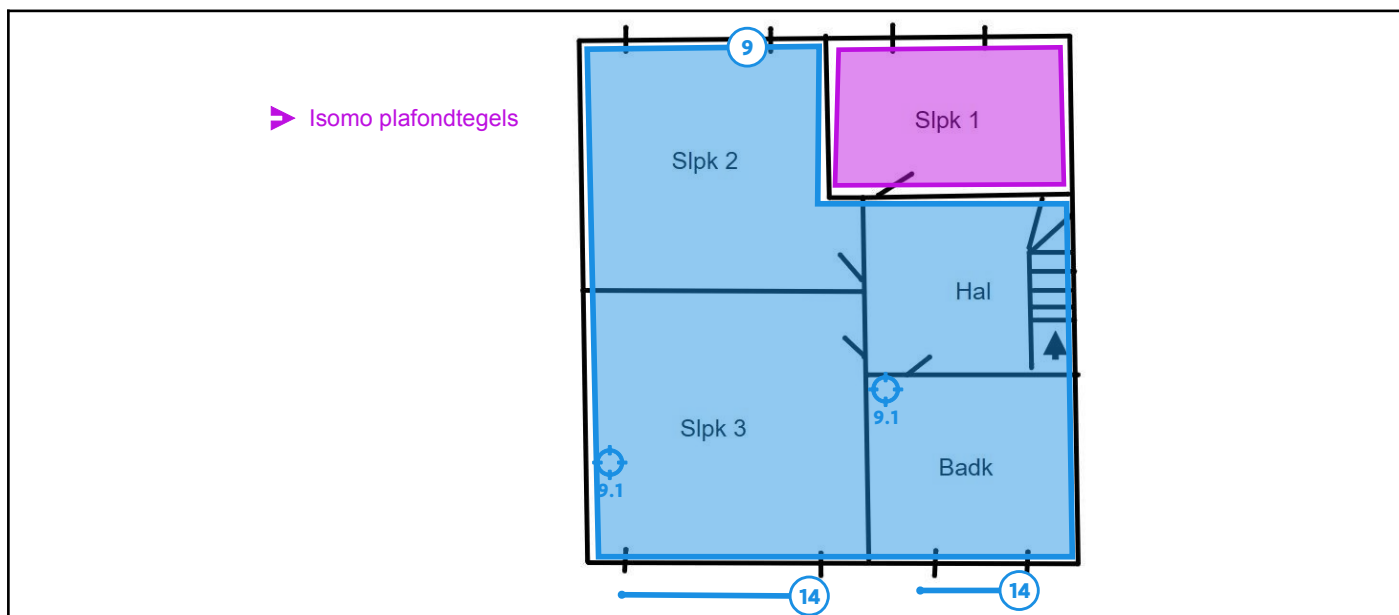
Plan 1.8: Grondplan 2de

Beschrijving	Type	Actie
9. Pleisterwerk plafonds	Geen asbest	-
9.1 Code: 2	Mengmonster	-
14. Mastiek Kozijn/gevelsteen	Geen asbest	-

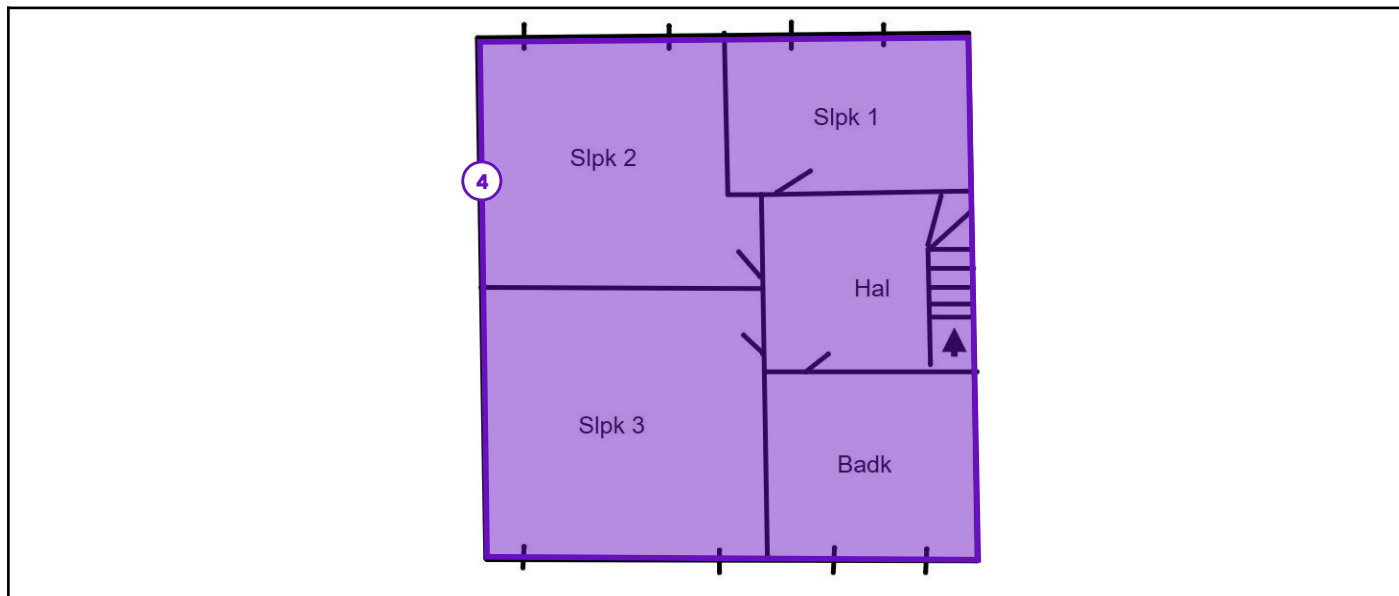
Plan 1.9: Grondplan 2de

Beschrijving	Type	Actie
4. Plat dak	Beperking	-
