Asbestinventarisatetest

Schepdaelstraat 1, 1540 Herne

Attestnummer : **20230325-000078.000**

Niet-asbestveilig

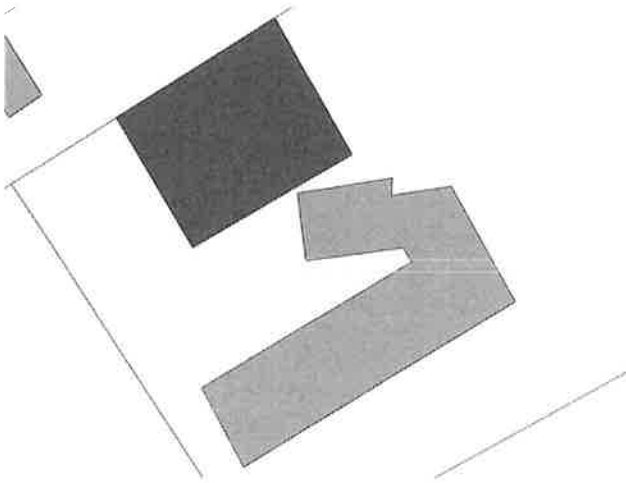
Zone 1: Hoofdgebouw

- 1 **Asbestmateriaal**
- 0 **Beperking**
- 0 **Uitsluiting**
- 0 **Roerend goed**
- 0 **Puin, steenslag, (water)bodem**
- 3 **Advies**
- 2 **Geen asbest**

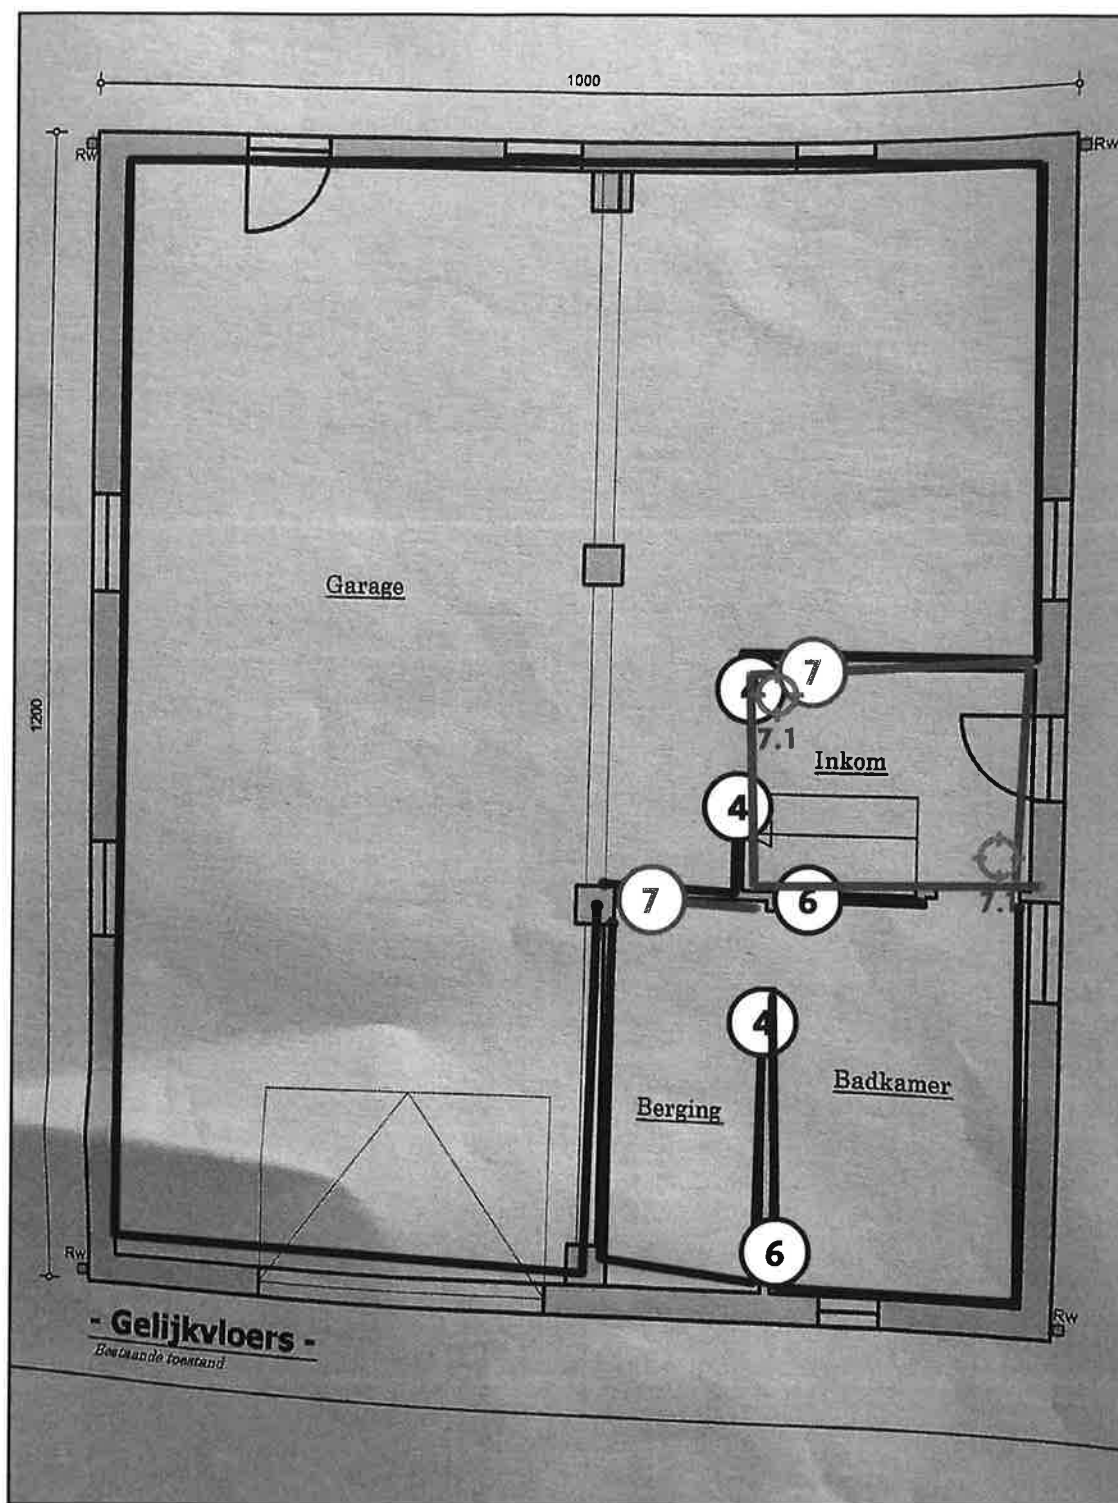
Plan 1.1: Glvl

4. Valse muren / baksteen muren	Advies	-
6. Tegels	Advies	-
7. Pleisterwerk muren	Geen asbest	-
7.1 Code: M02	Mengmonster	-

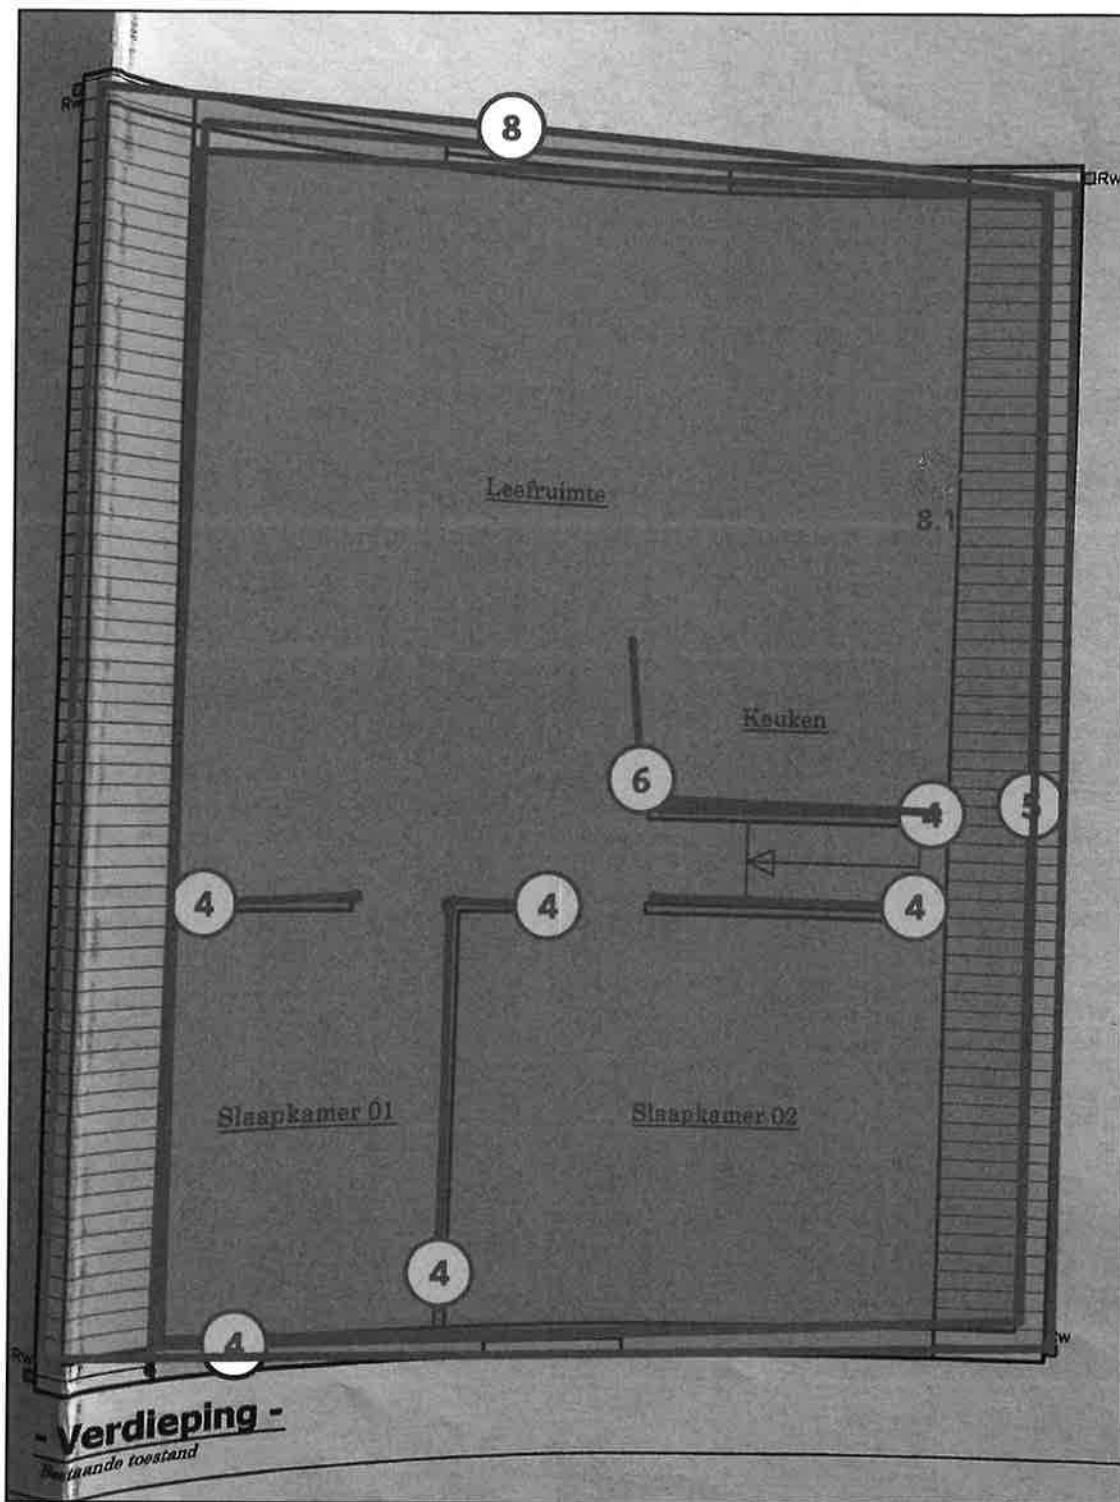
Plan 1.2: Verdiep

4. Valse muren / baksteen muren	Advies	-
5. Valse plafonds / schuin dak	Advies	-
6. Tegels	Advies	-
8. Dakpannen	Geen asbest	-
8.1 Code: M01	Puntmonster	-

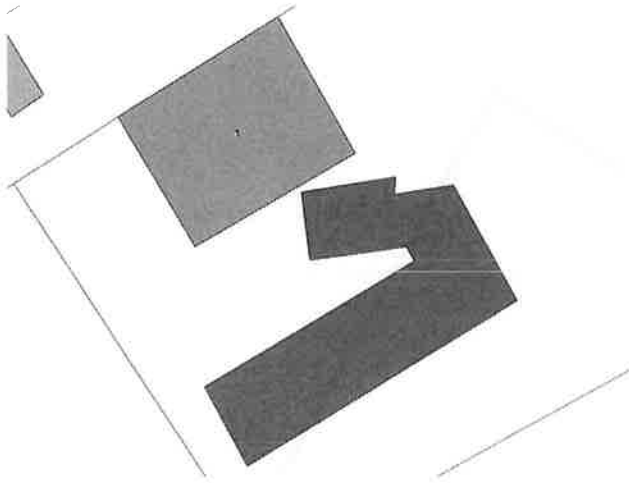
Zone 2: Bijgebouw

2 Asbestmaterialen

0 Beperkingen

0 Uitsluitingen

1 Geen asbest
