Asbestinventarisatetest

De Bruynlaan 14, 3130 Begijnendijk

Attestnummer : 20240715-000124.000

Uitgegeven op : 15.07.2024

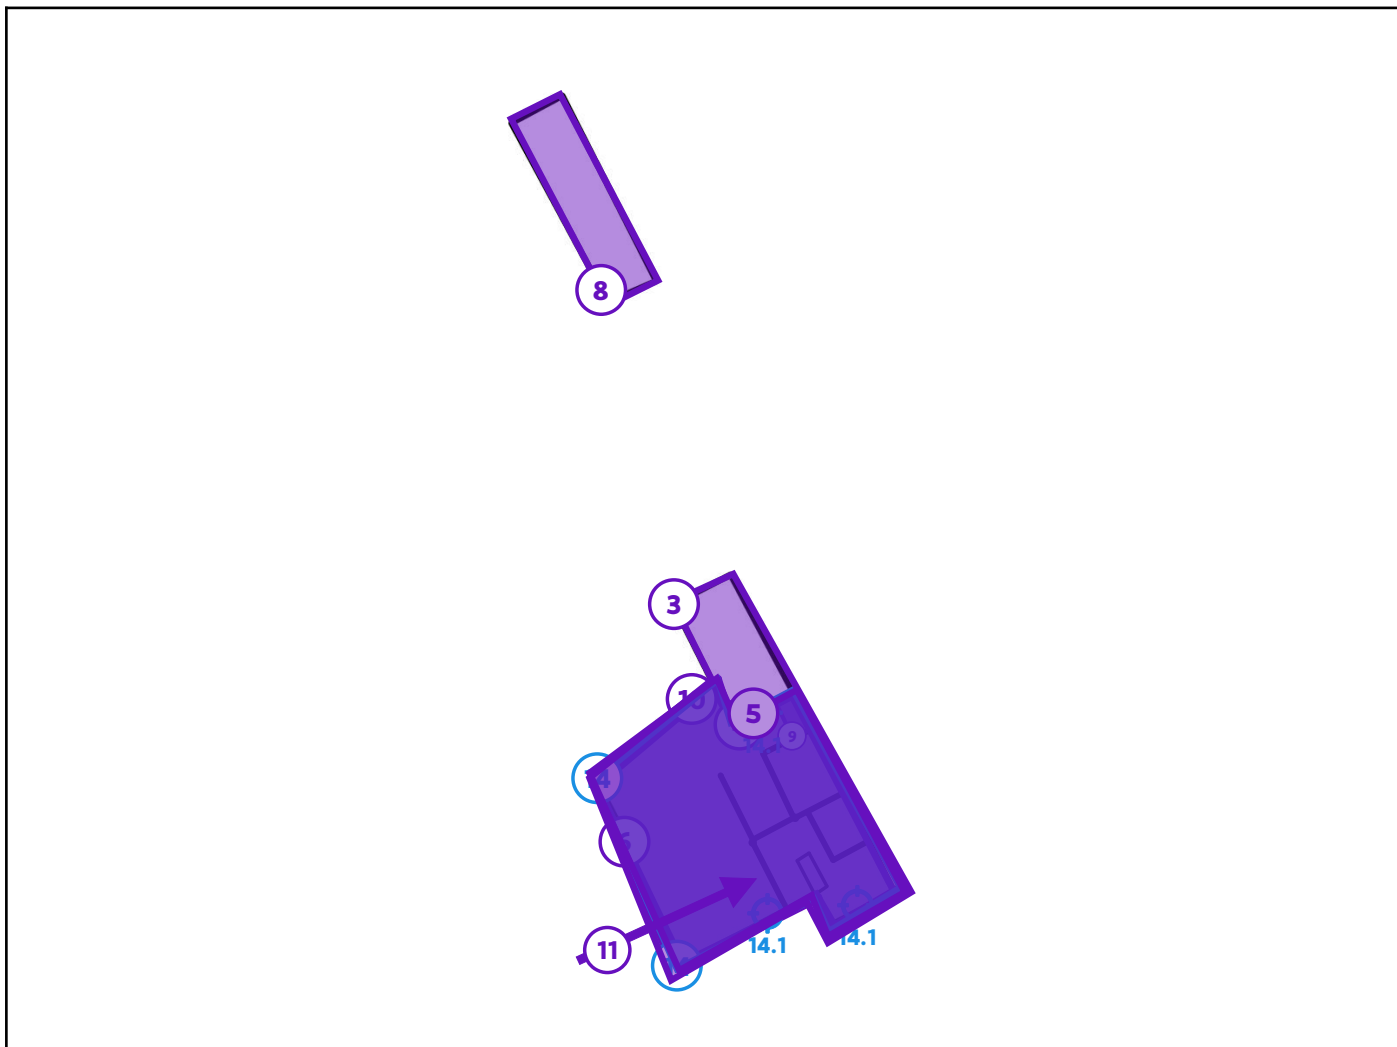
Plan 1.1: plan gelijkvloers

Beschrijving	Type	Actie
3. Alle niet-asbestverdachte gecontroleerde materialen	Advies	-
4. Ramen met soepele kit	Advies	-
5. Valse plafonds	Advies	-
6. Gelijkde vloertegels	Advies	-
8. Tuinhuis achteraan in de tuin	Advies	-
9. Gelijkde wandtegels	Advies	-

10. Venstertabletten/dorpels	Advies	-
11. Kachelkoord	Advies	-
14. Pleisterwerk muren	Geen asbest	-
14.1 Code: MM1	Mengmonster	-

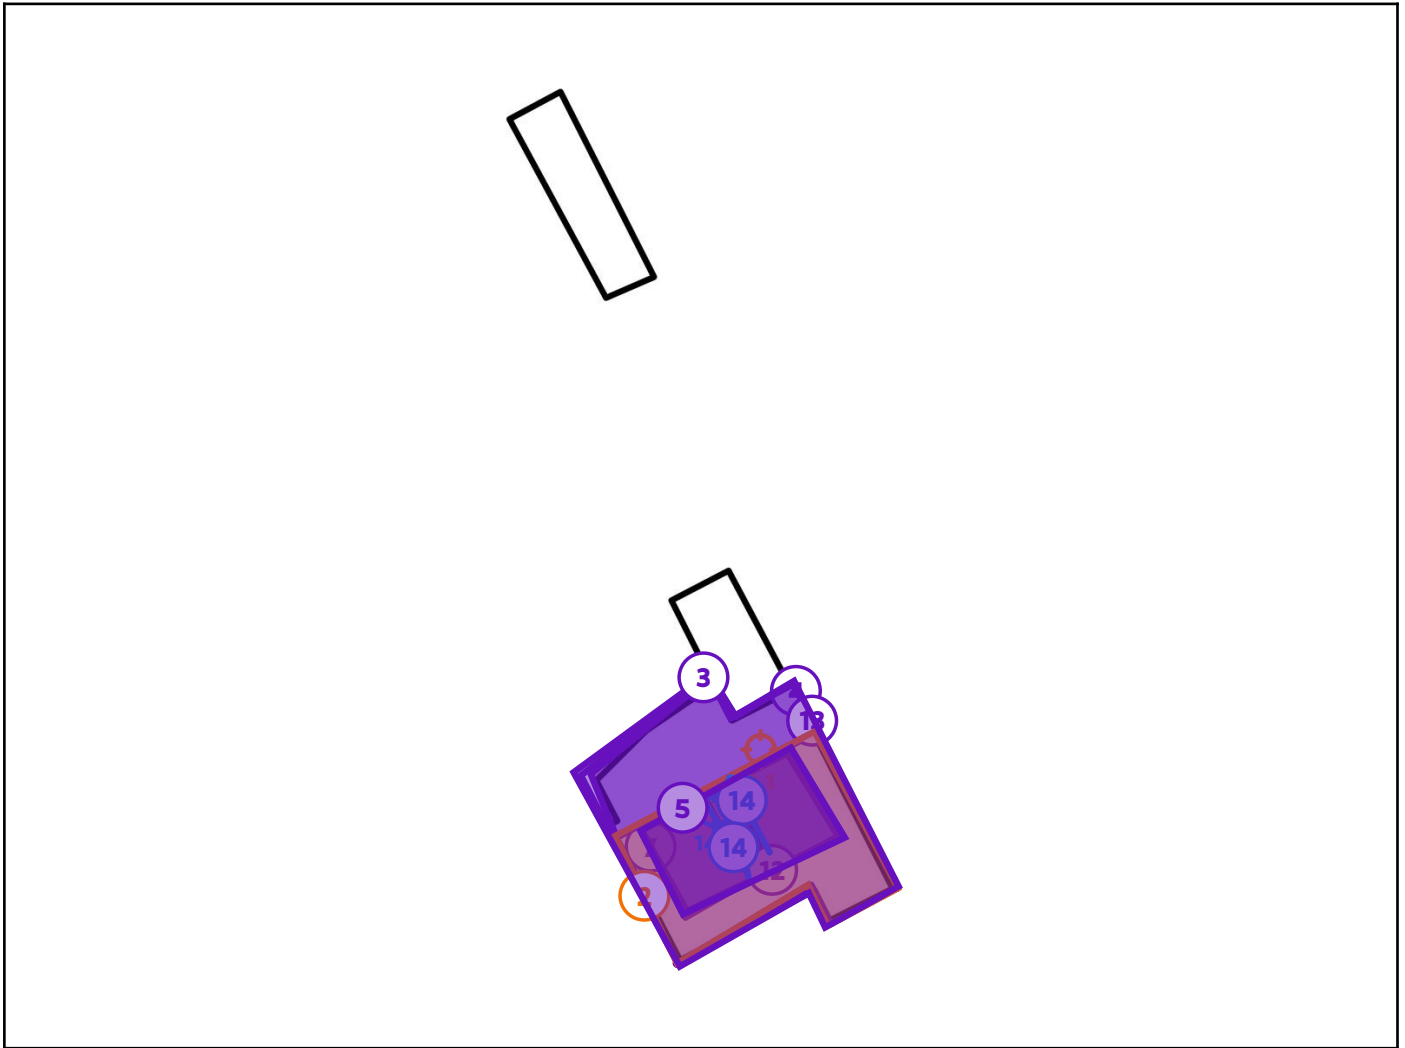
Plan 1.2: Plan 1ste verdieping

Beschrijving	Type	Actie
2. Asbesthoudende dakleien	Asbestmateriaal	Verwijderen
2.1 Code: P1	Puntmonster	-
3. Alle niet-asbestverdachte gecontroleerde materialen	Advies	-
4. Ramen met soepele kit	Advies	-
5. Valse plafonds	Advies	-
7. Gipskartonplaten	Advies	-

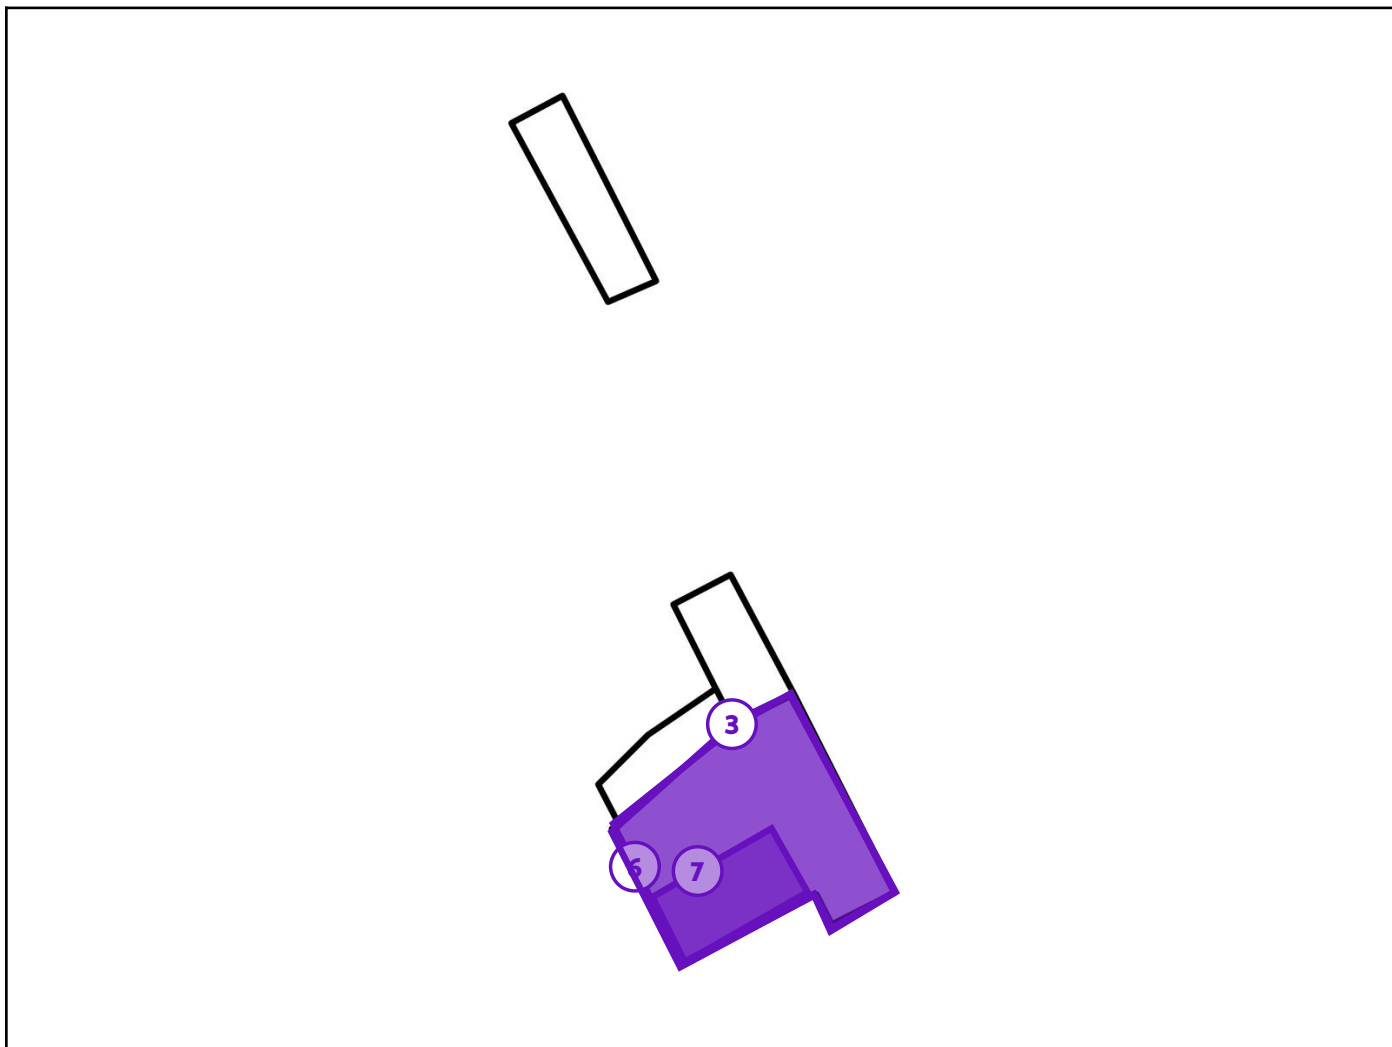
Plan 1.3: Plan kelder

Beschrijving	Type	Actie
3. Alle niet-asbestverdachte gecontroleerde materialen	Advies	-
6. Gelijmde vloertegels	Advies	-
7. Gipskartonplaten	Advies	-
