Asbestinventarisatetest

Martelarenstraat 37, 3200 Aarschot

Attestnummer : 20241120-000544.000

Uitgegeven op : 20.11.2024

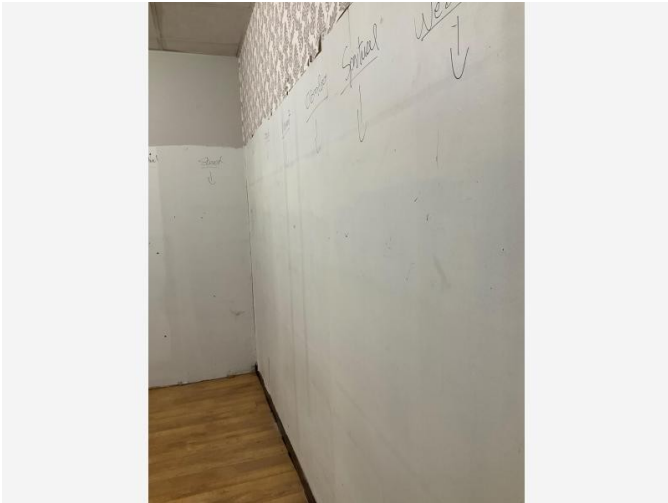
Overzichtsfoto

| Opmerking | <p>Om het pleisterwerk te identificeren als niet-asbesthoudend is een monstername van het pleisterwerk verplicht.</p> <p>Locatie staalnames: individuele ruimte: droge ruimte vb: leefruimte / natte ruimte:</p> <p>vb: keuken / stookplaats: cv-ruimte/ traphal: inkom</p> <p>De vermelde oppervlaktes en volumes betreffen een inschatting. Er worden geen rechten verleend aan deze oppervlaktes/volumes. De dikte is een inschatting die voorkomt uit de monstername en is daarom niet altijd representatief.</p> |
