Asbestinventarisatetest

Testeltsebaan 21, 3272 Scherpenheuvel-Zichem

Attestnummer : 20241107-000313.000

Niet-asbestveilig

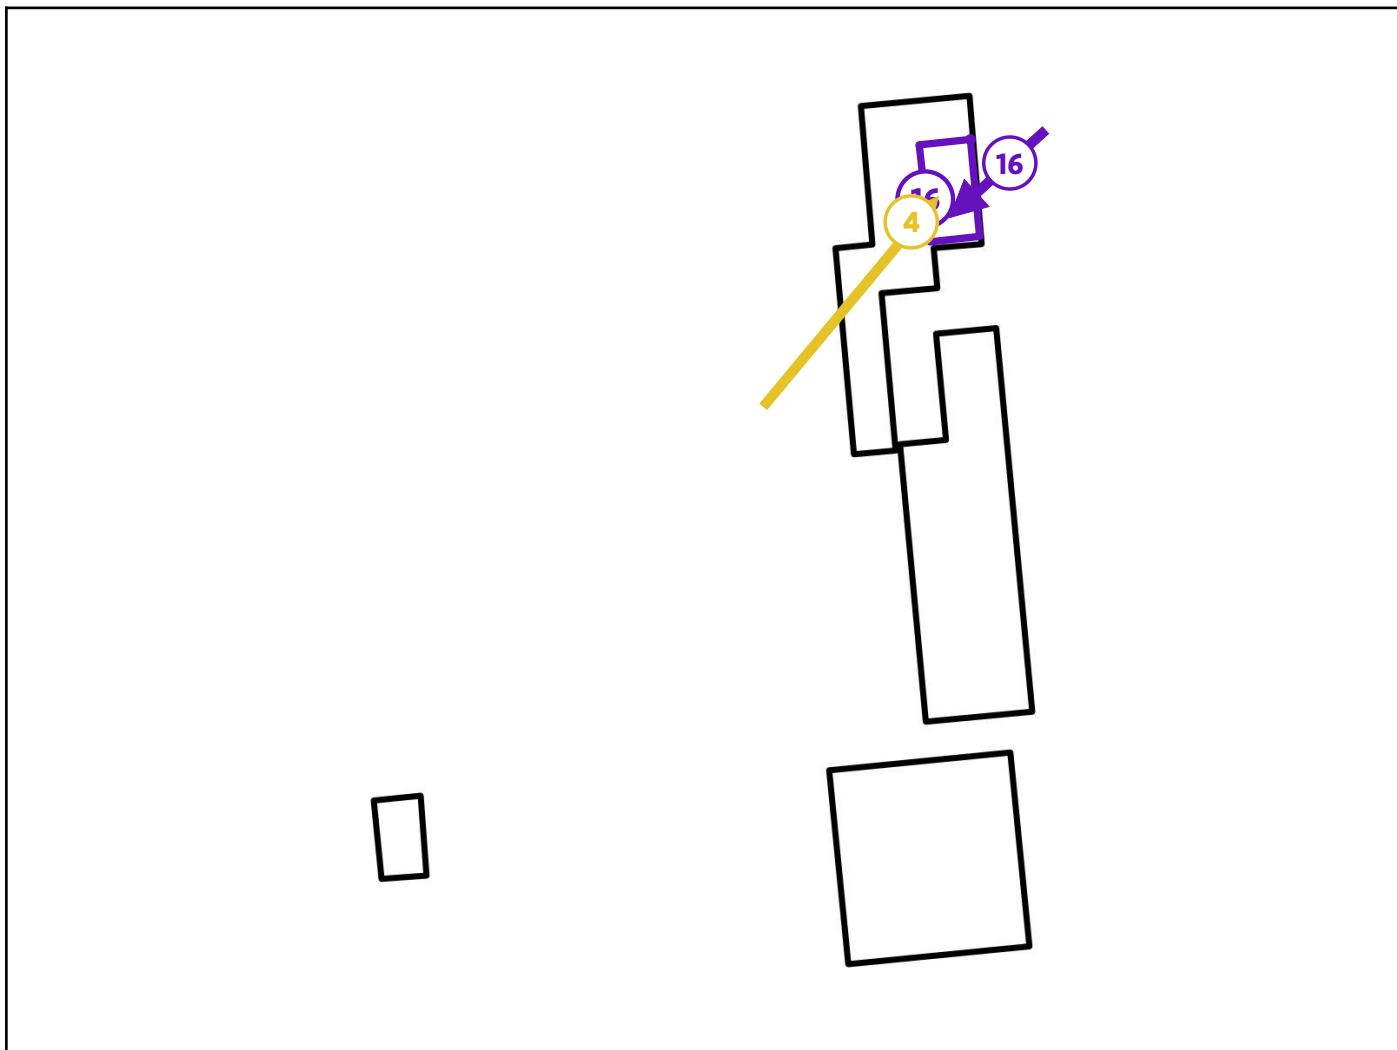
Plan 1.1: plan kelder

Beschrijving	Type	Actie
4. Bakeliet tellerkast en/of zekeringkasten	Asbestmateriaal	Zorgvuldig beheren
16. Recente cv-ketel	Advies	-

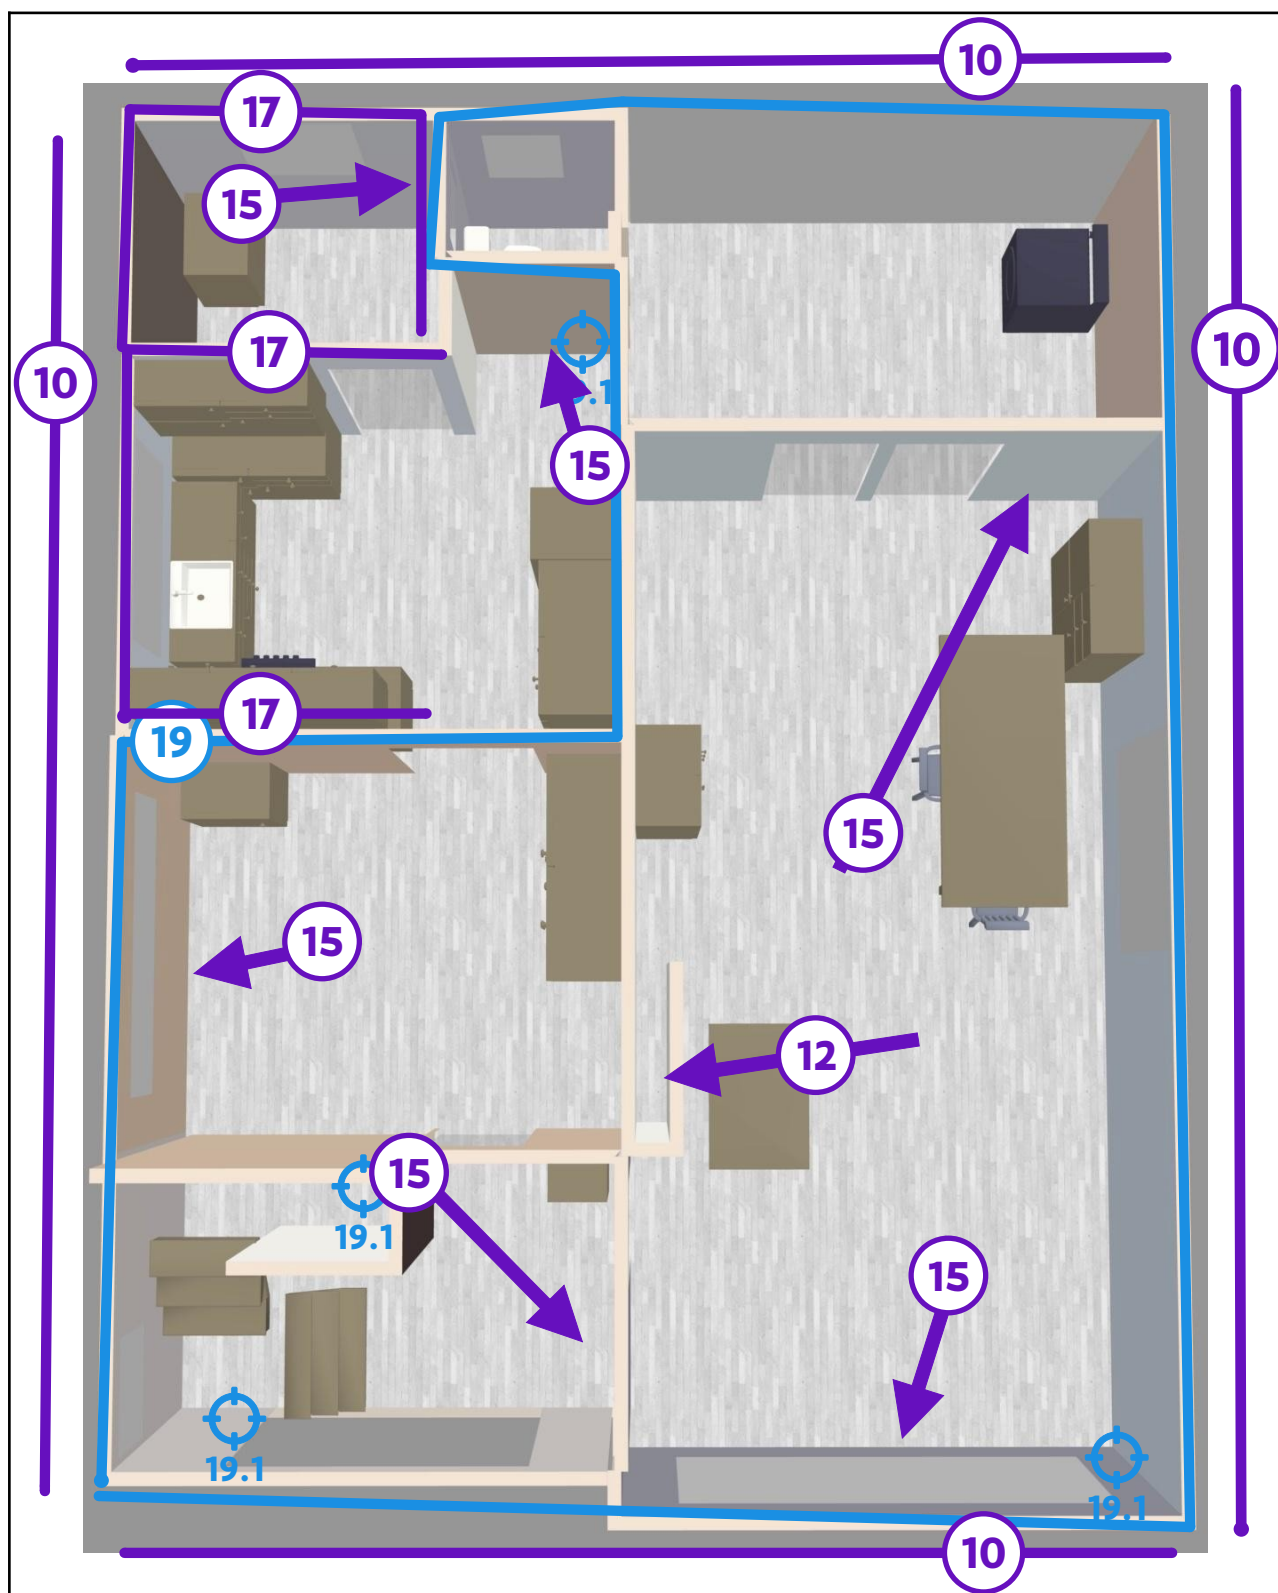
Plan 1.2: plan gelijkvloers

10. Raamdorpels/vensterbanken binnen en buiten	Advies	-
12. Schoorsteenmantels en tabletten uit natuursteen	Advies	-
15. Kolomradiatoren	Advies	-
17. Gelijmde wandtegels	Advies	-
19. Beploistering op de muren	Geen asbest	-
19.1 Code: MM1	Mengmonster	-

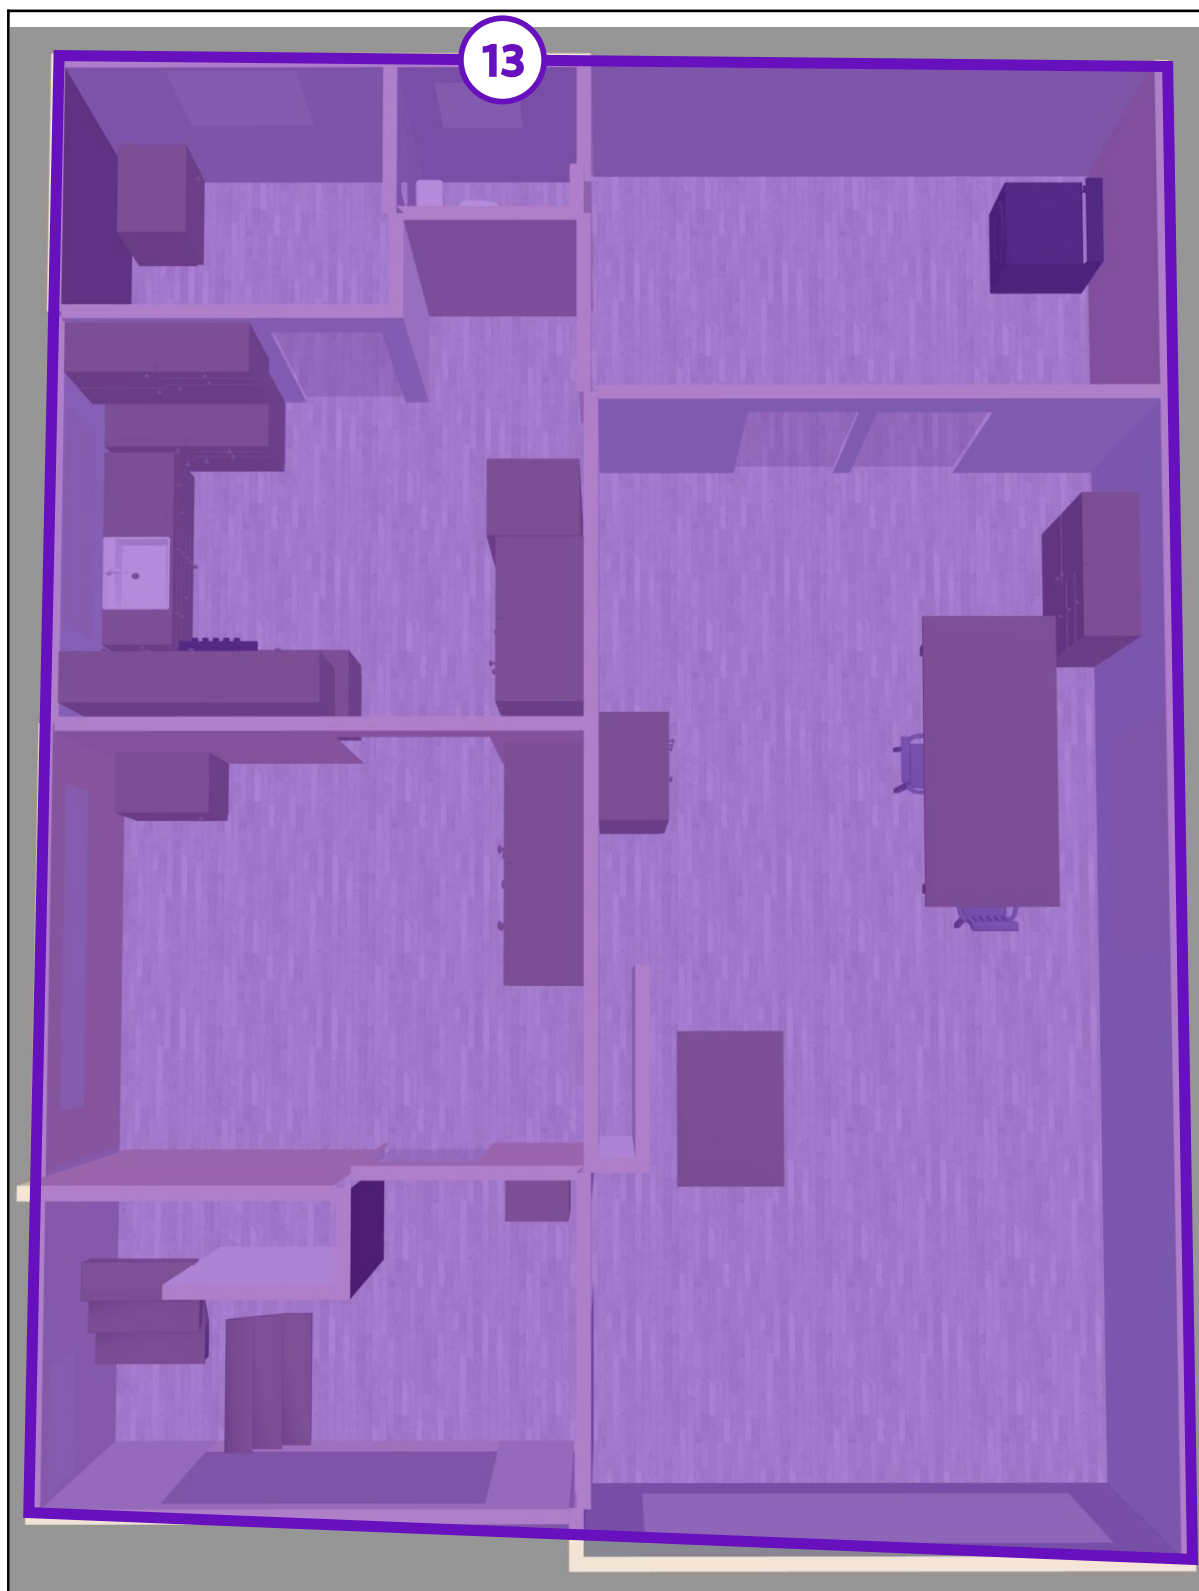
Plan 1.3: plan gelijkvloers

13. Gelijmde vloertegels	Advies	-
--------------------------	--------	---

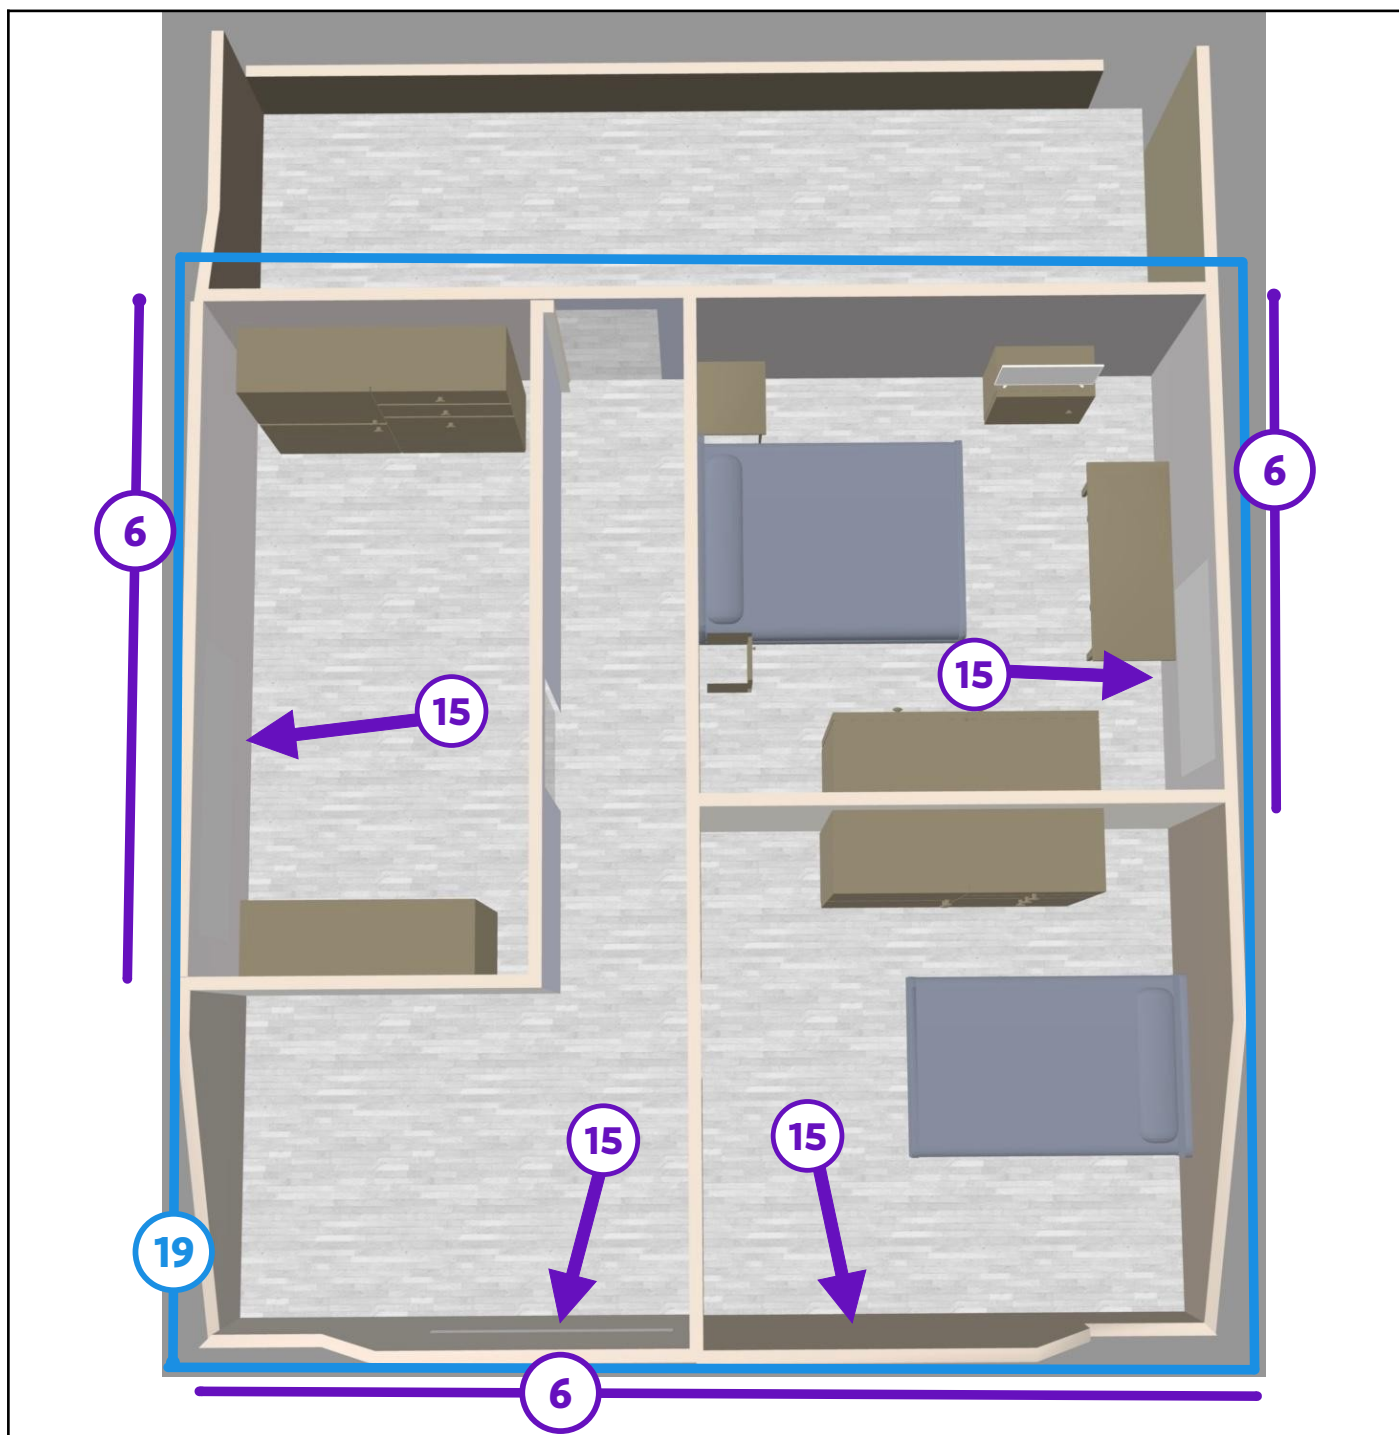
Plan 1.4: plan 1ste verdieping

Beschrijving	Type	Actie
6. Ramen met soepele kit	Advies	-
15. Kolomradiatoren	Advies	-

19. Beploistering op de muren	Geen asbest	-
-------------------------------	-------------	---

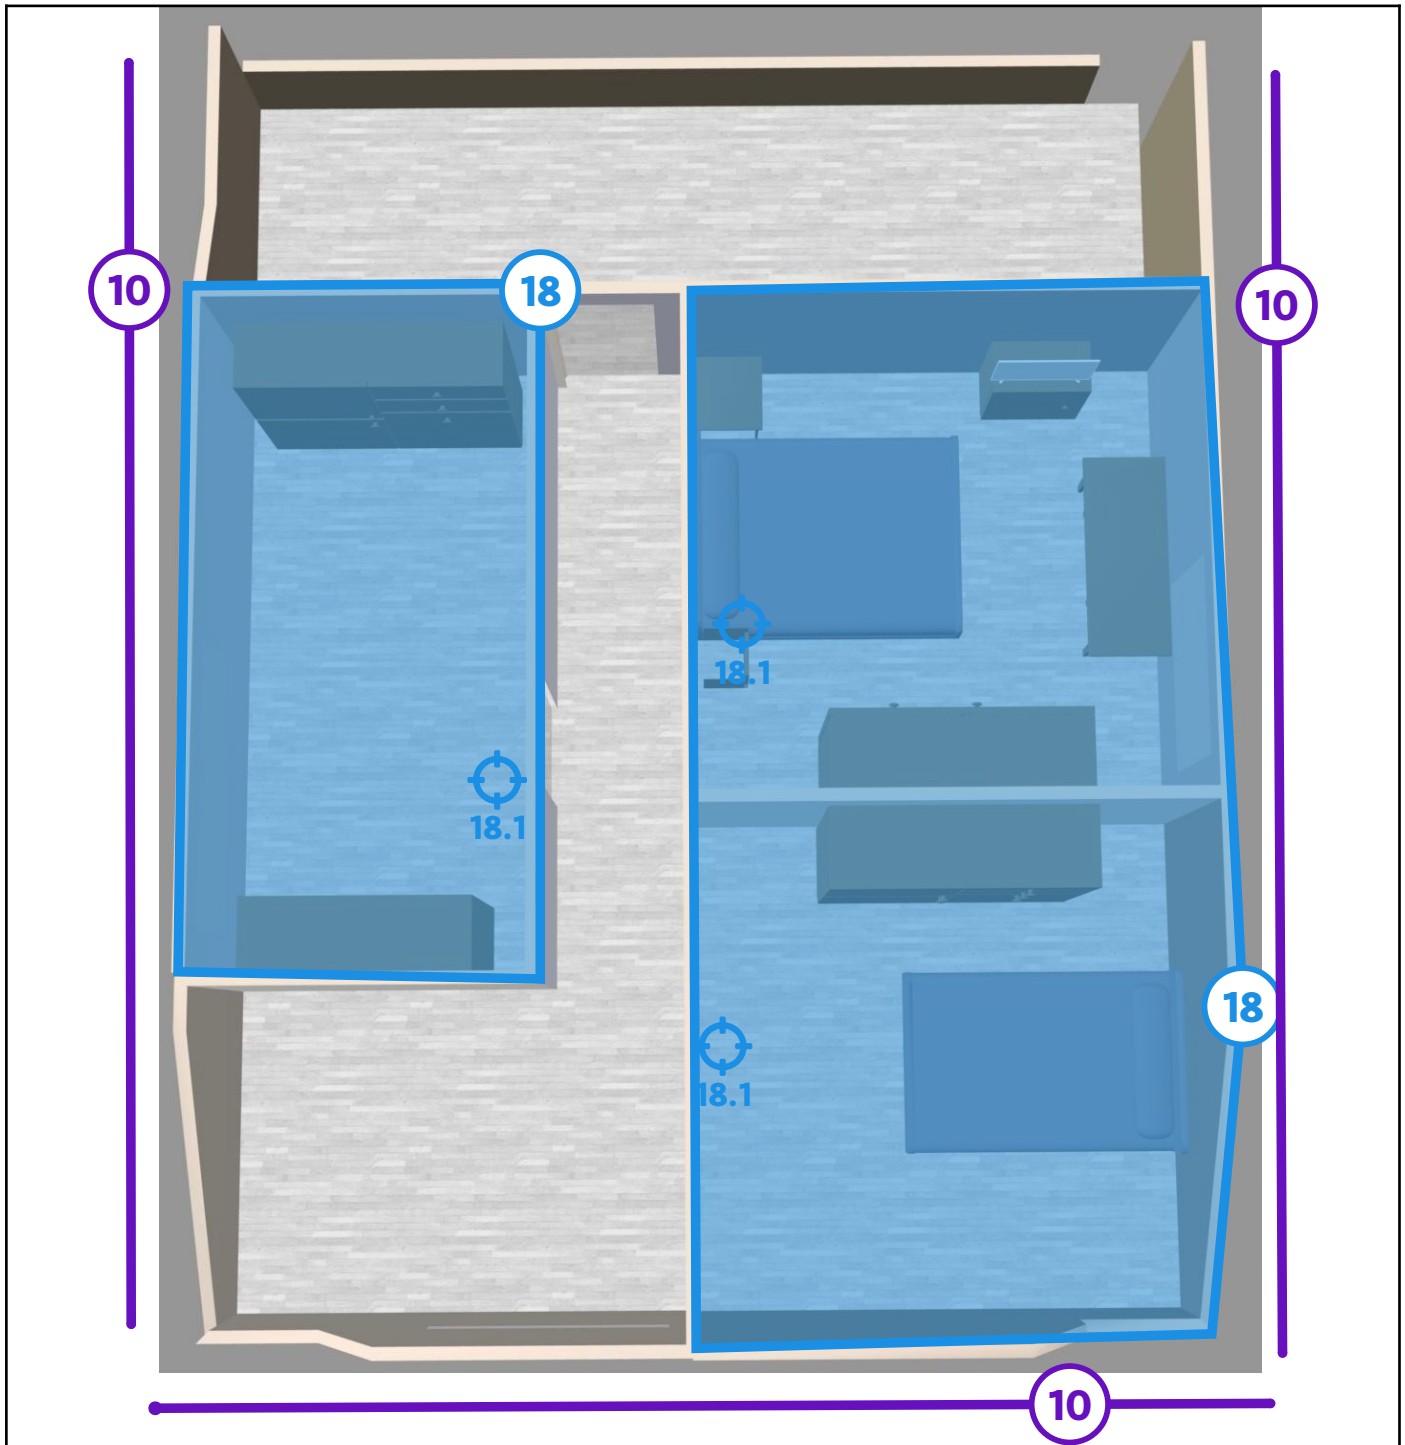
Plan 1.5: plan 1ste verdieping

Beschrijving	Type	Actie
10. Raamdorpels/vensterbanken binnen en buiten	Advies	-
18. Bepleistering op de plafonds	Geen asbest	-

18.1 Code: MM2	Mengmonster	-

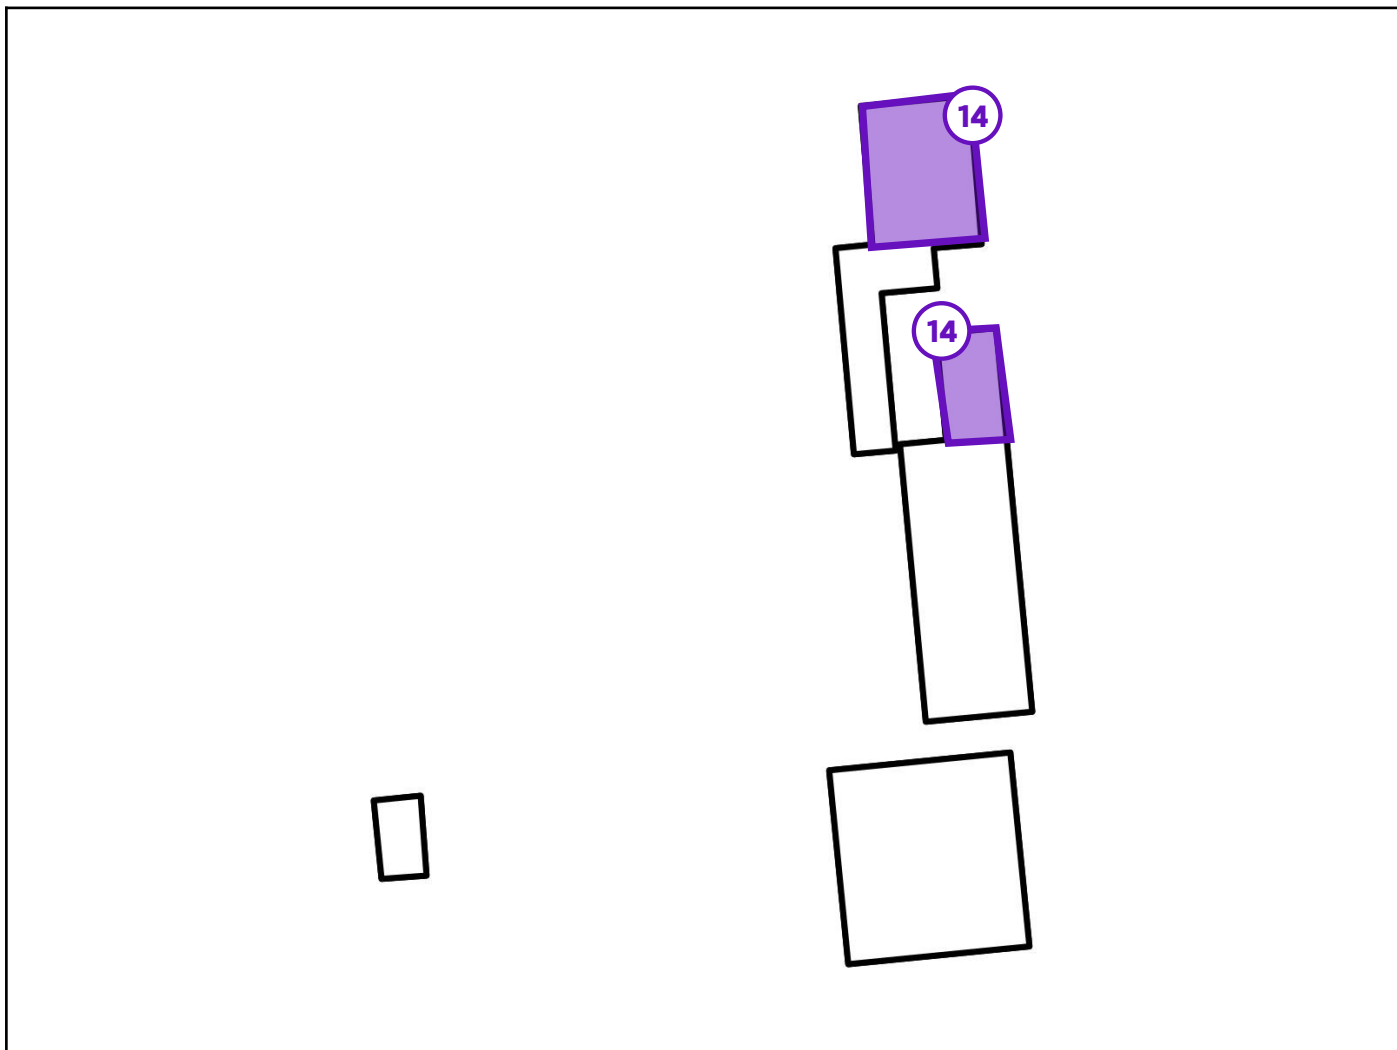
Plan 1.6: Plan zolder

Beschrijving	Type	Actie
14. Dakbedekking en onderdak woning en garage	Advies	-

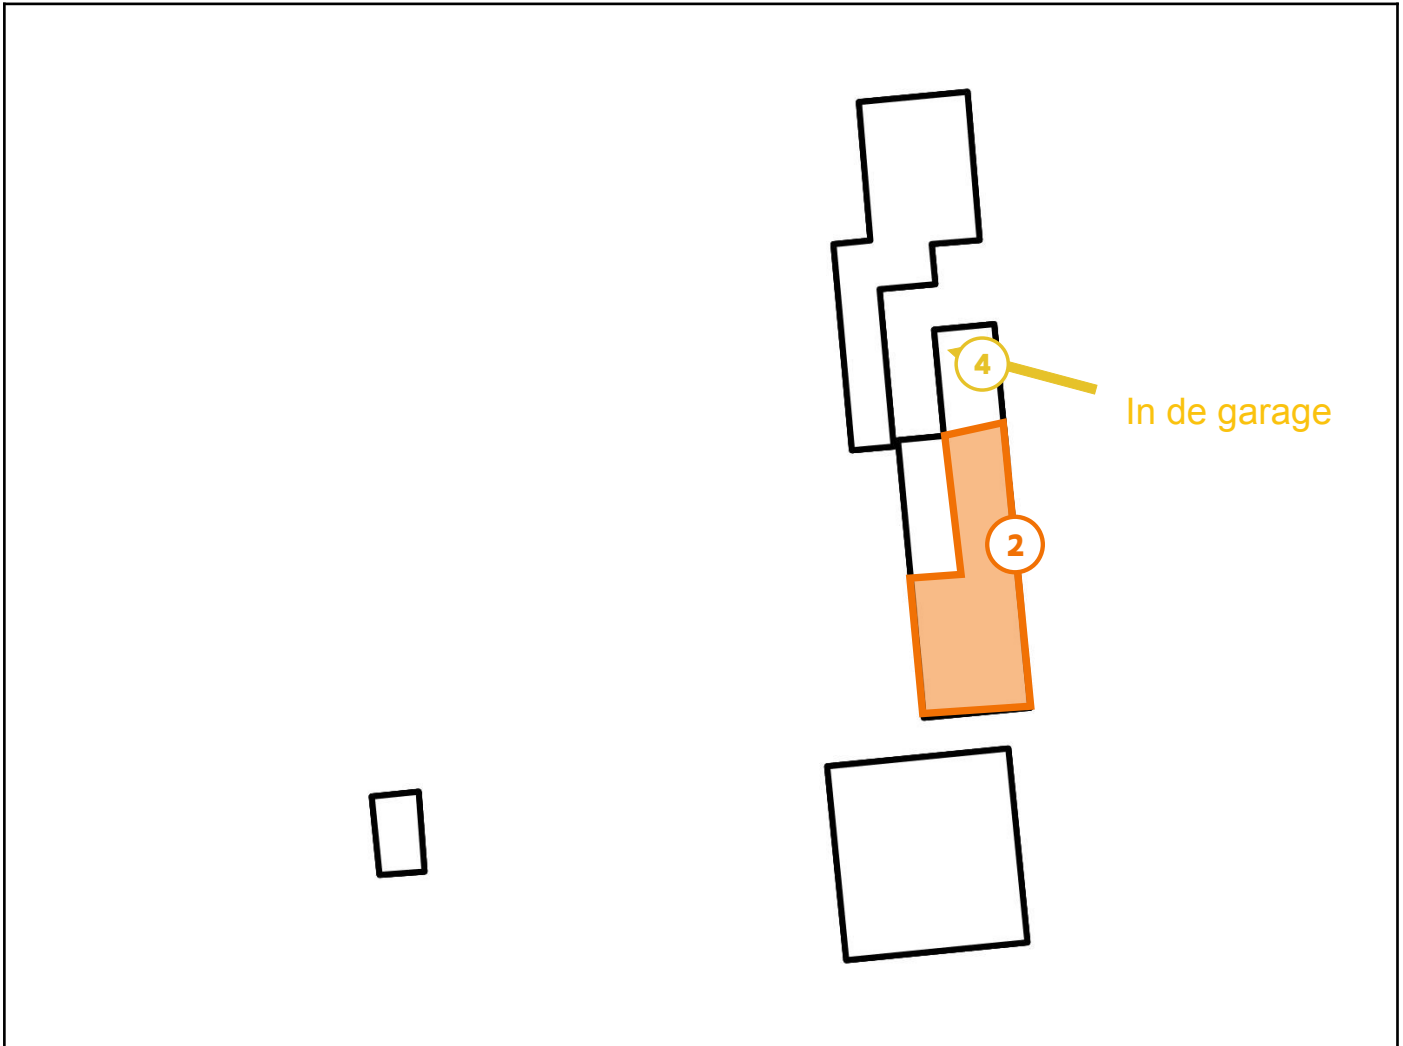
Plan 1.7: plan bijgebouwen

Beschrijving	Type	Actie
2. Golfplaten uit asbestcement	Asbestmateriaal	Verwijderen
4. Bakeliet tellerkast en/of zekeringkasten	Asbestmateriaal	Zorgvuldig beheren

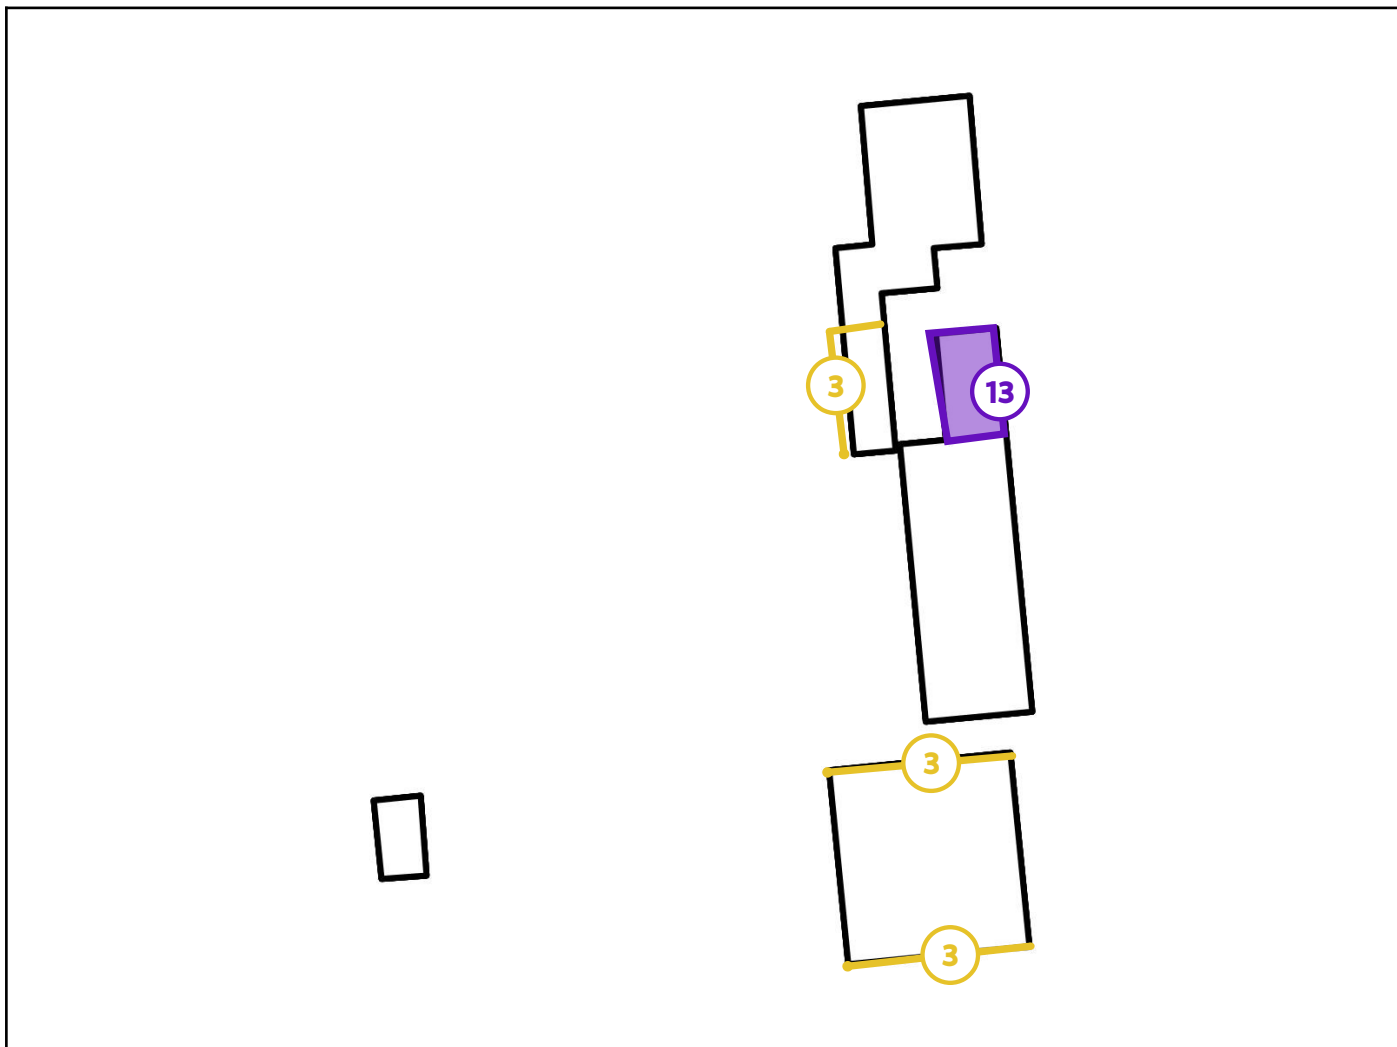
Plan 1.8: Plan tuin

Beschrijving	Type	Actie
3. Asbestcementplaten aan de buitenkant van bijgebouw	Asbestmateriaal	Zorgvuldig beheren
13. Gelijmde vloertegels	Advies	-

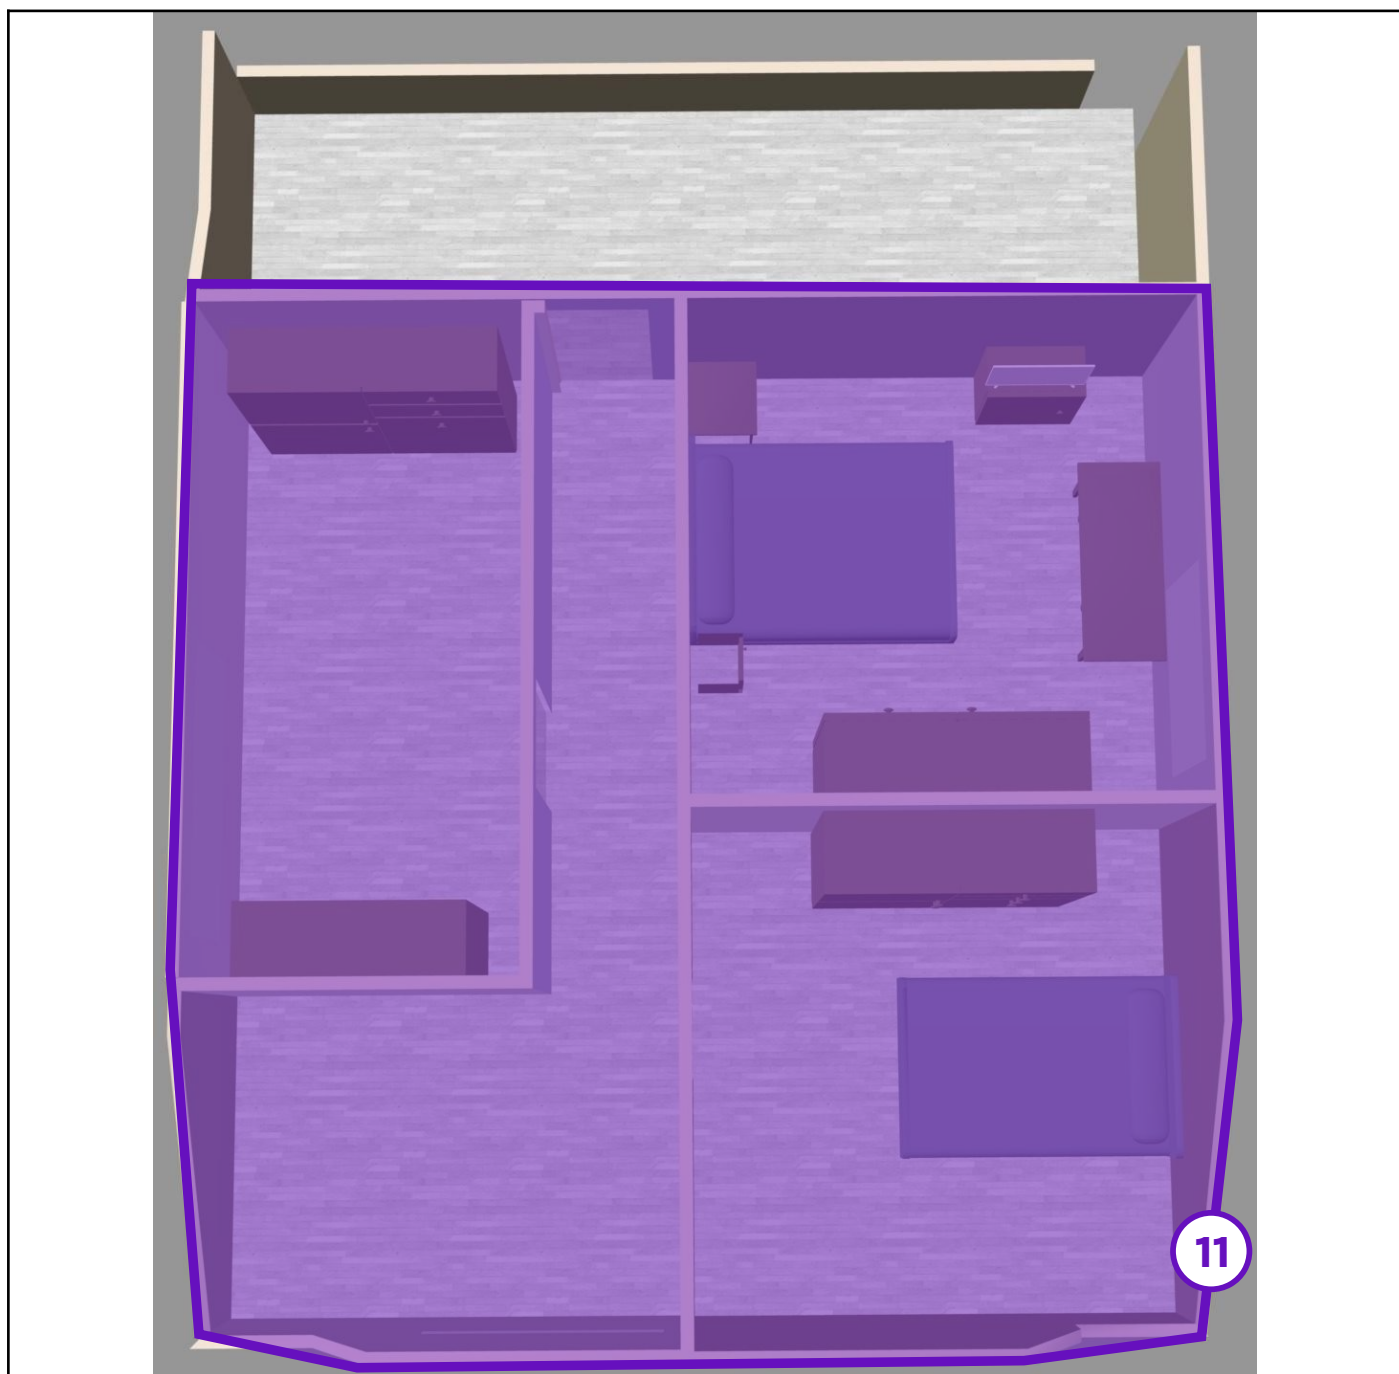
Plan 1.9: plan 1ste verdieping

Beschrijving	Type	Actie
11. Linoleum vloer	Advies	-

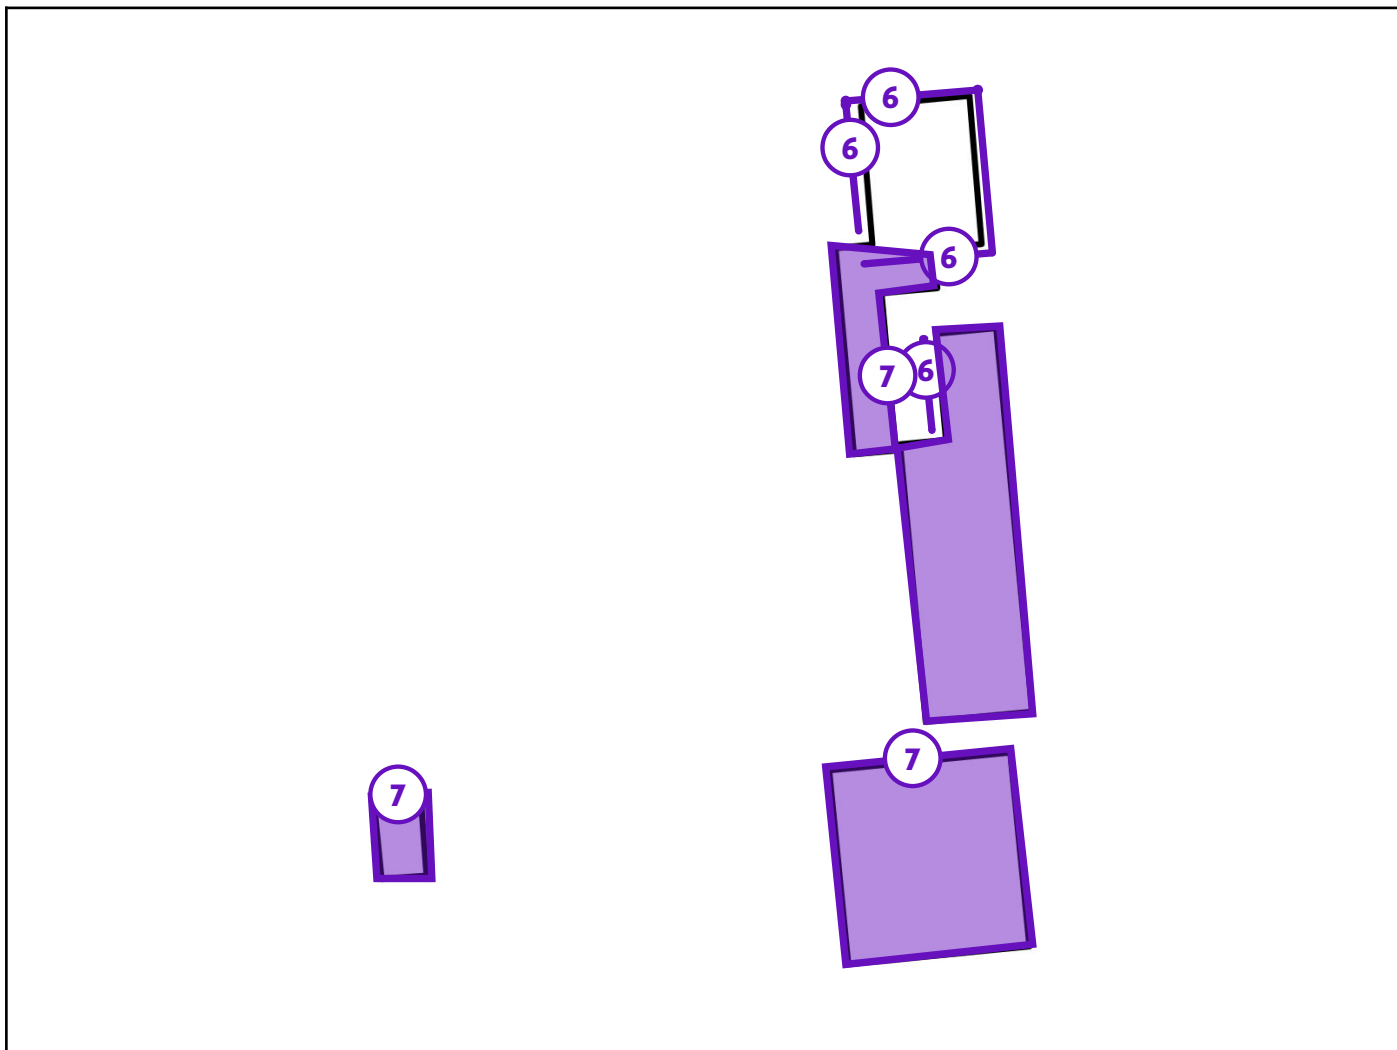
Plan 1.10: Hoofdgebouw plan

Beschrijving	Type	Actie
6. Ramen met soepele kit	Advies	-
7. Gecontroleerde bijgebouwen	Advies	-

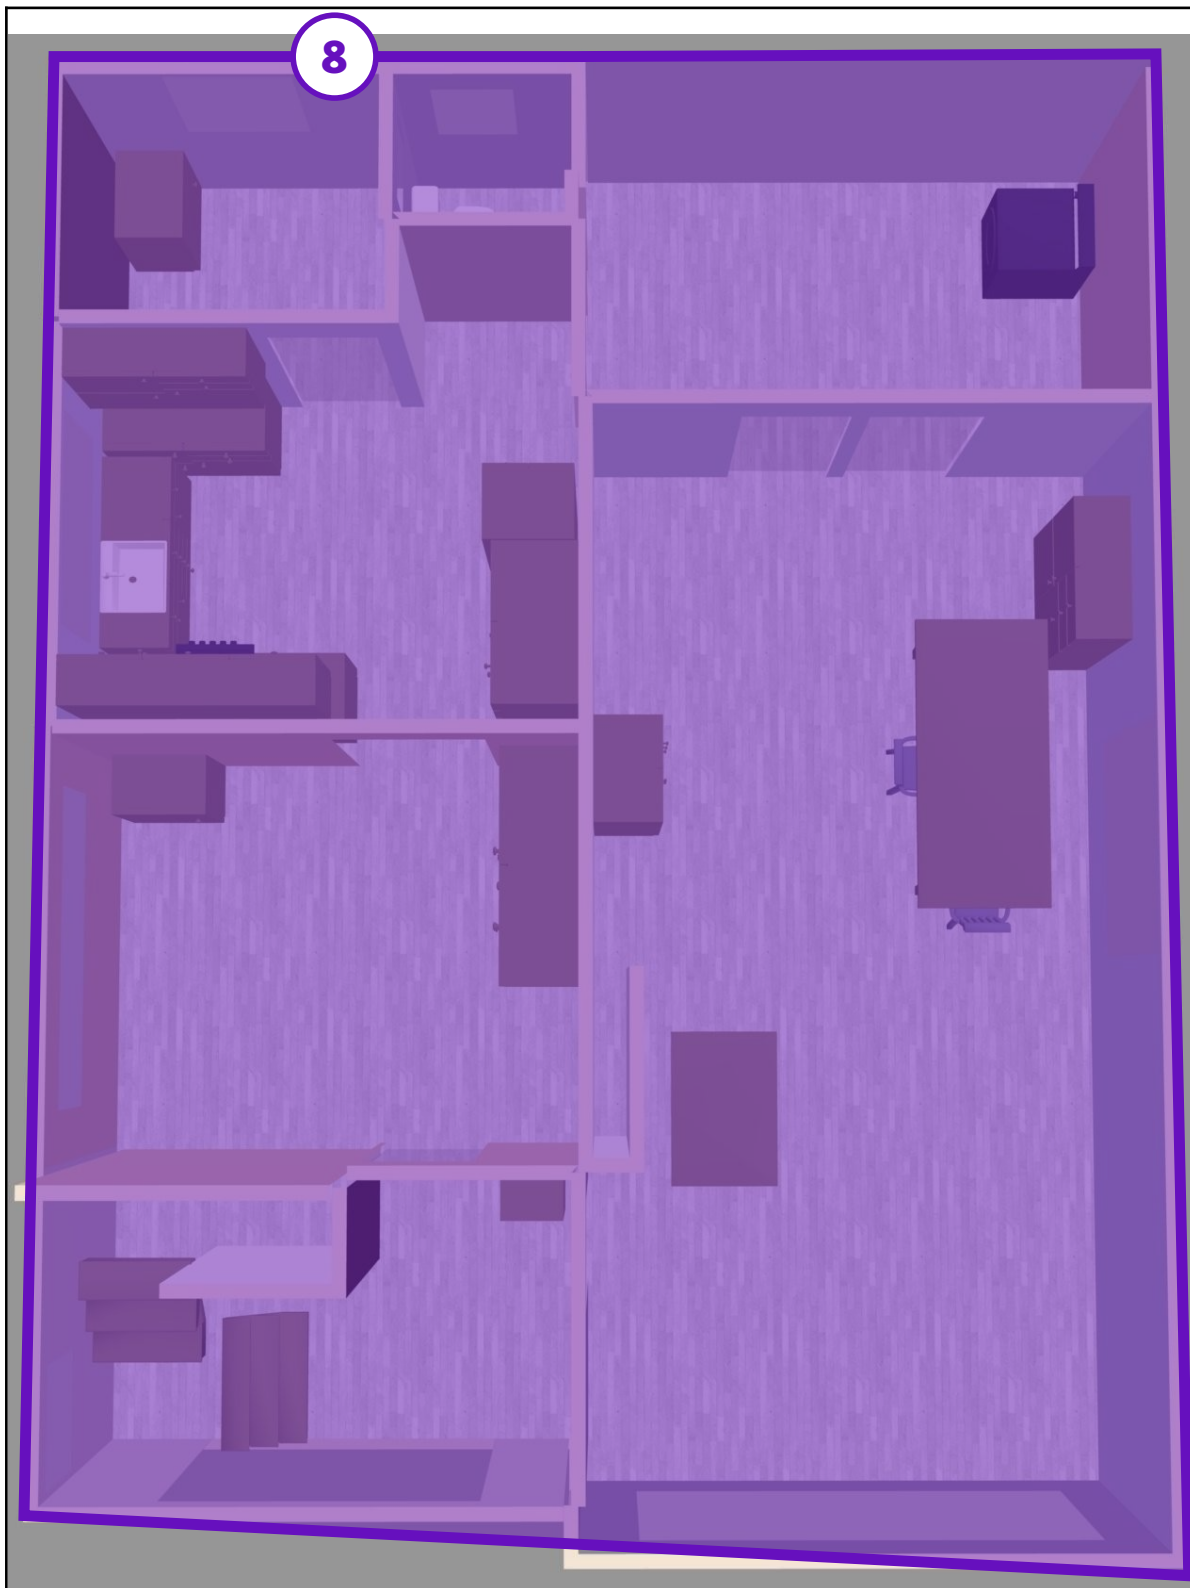
Plan 1.11: plan gelijkvloers

8. Valse plafonds hout/pvc	Advies	-
----------------------------	--------	---

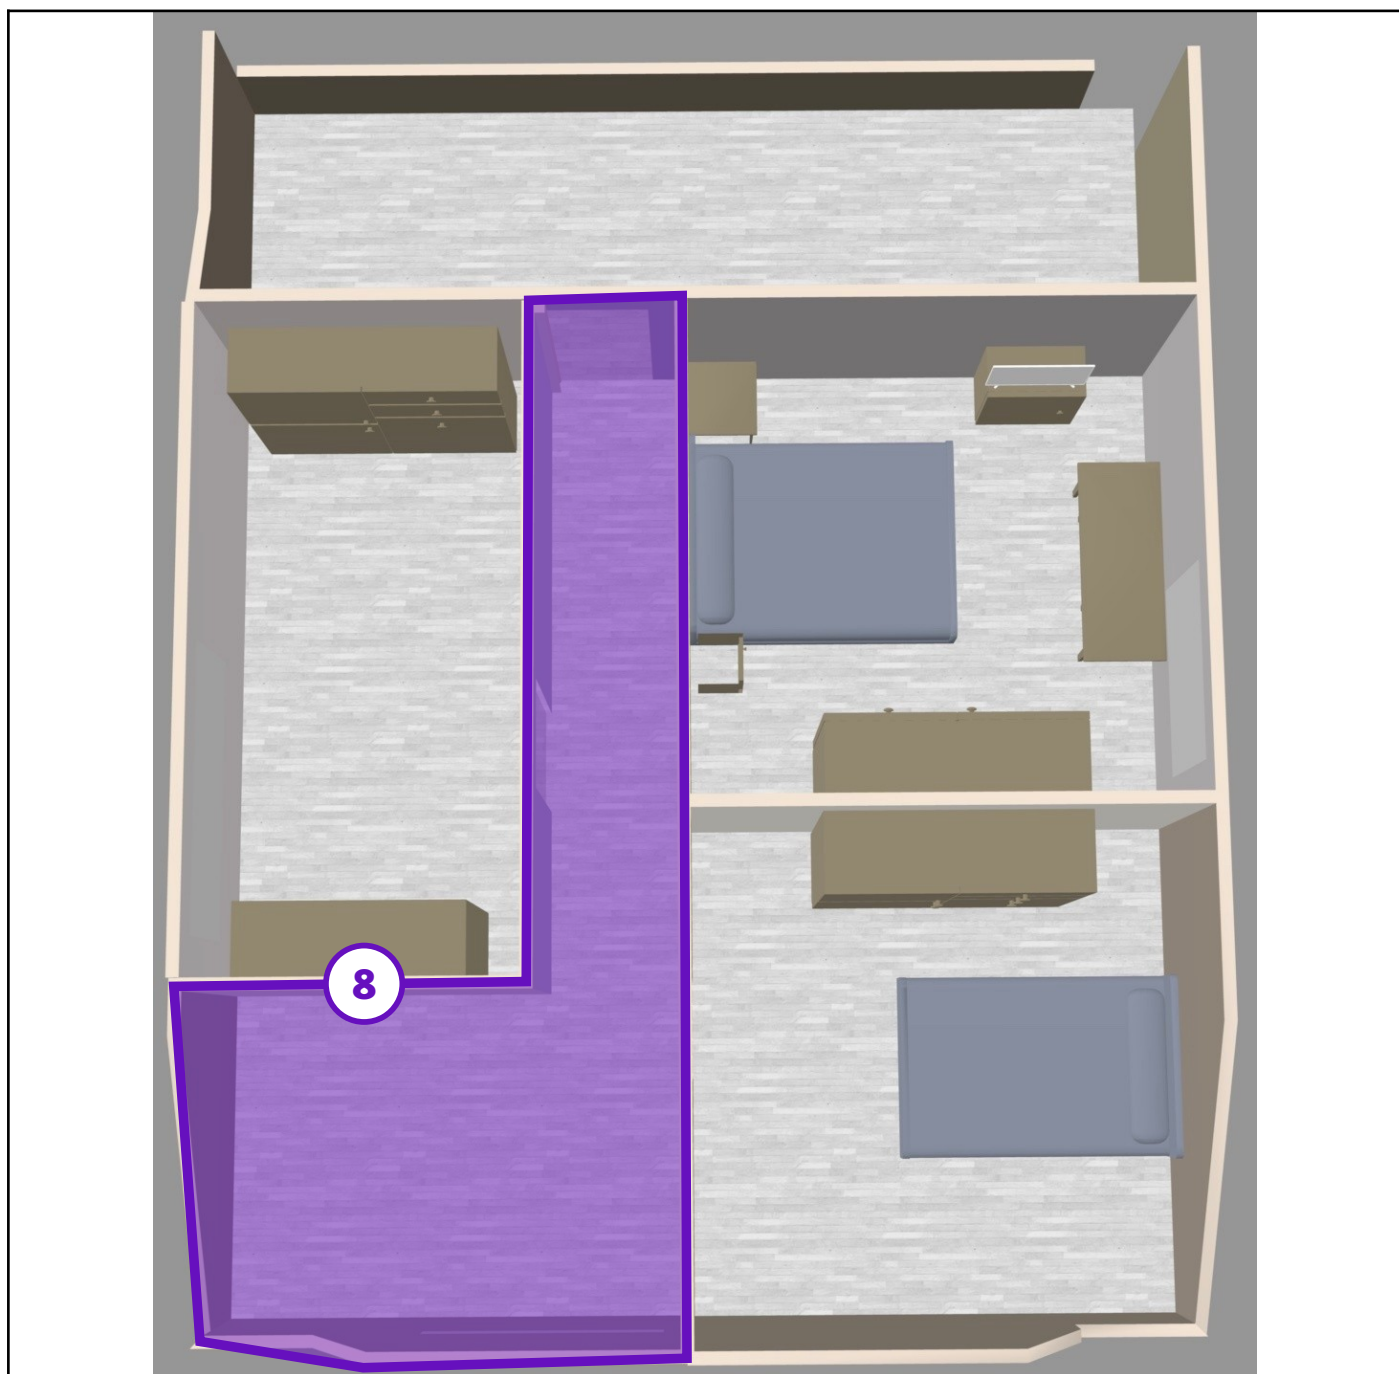
Plan 1.12: plan 1ste verdieping

Beschrijving	Type	Actie
8. Valse plafonds hout/pvc	Advies	-

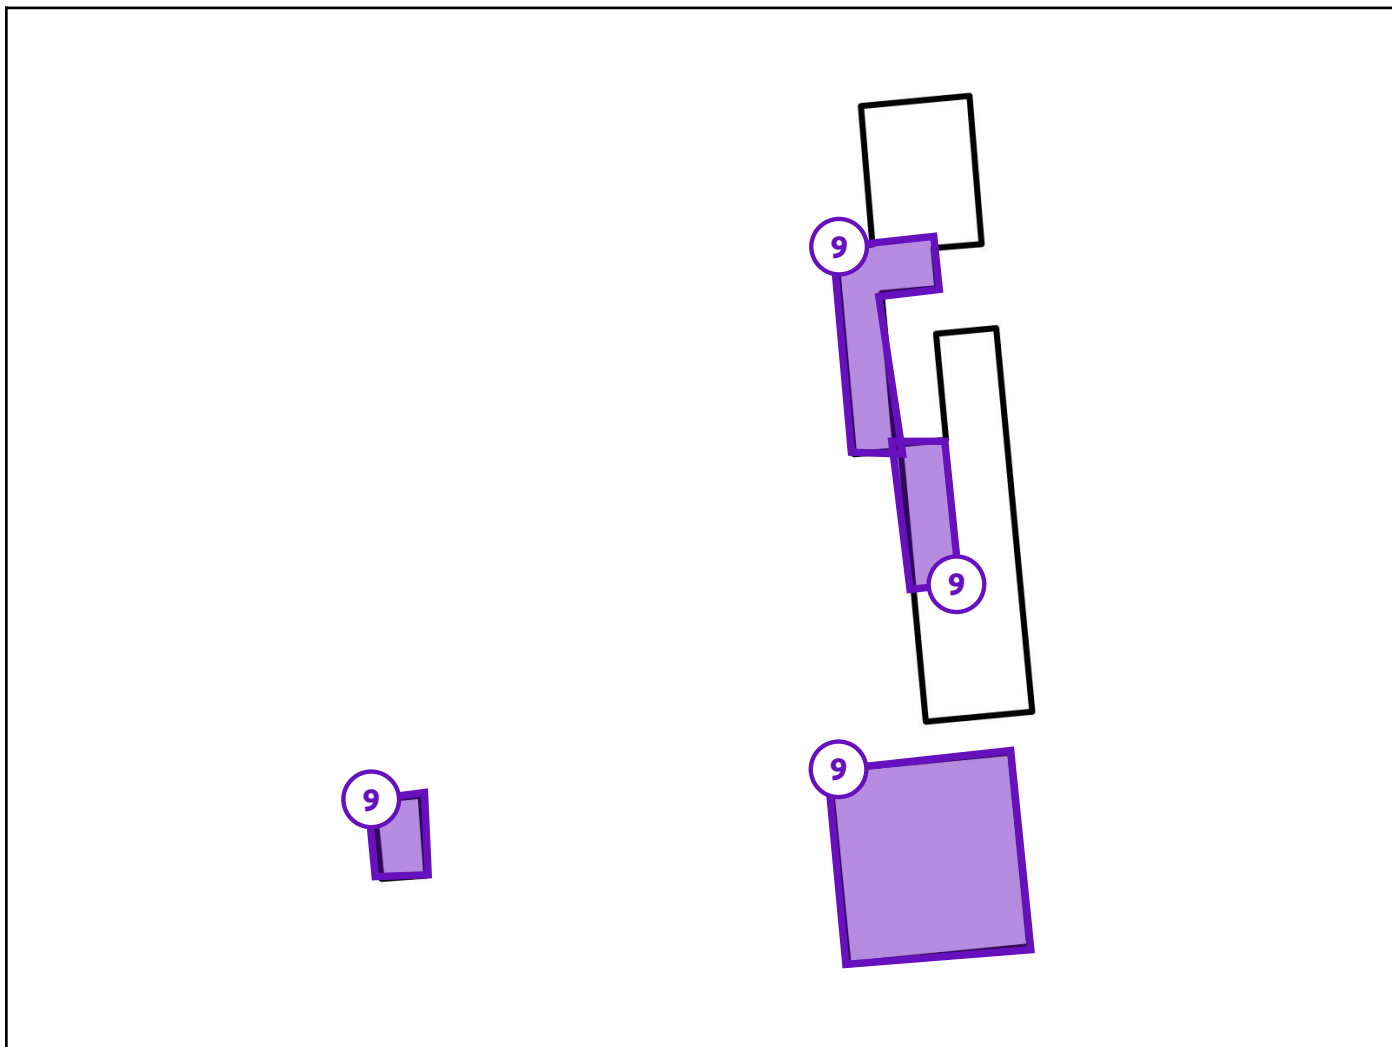
Plan 1.13: Hoofdgebouw plan

Beschrijving	Type	Actie
9. Dakbedekking bijgebouwen	Advies	-
