Asbestinventarisatetest

Blakerstraat 6, 3201 Aarschot

Attestnummer : 20240904-000449.000

Uitgegeven op : 04.09.2024

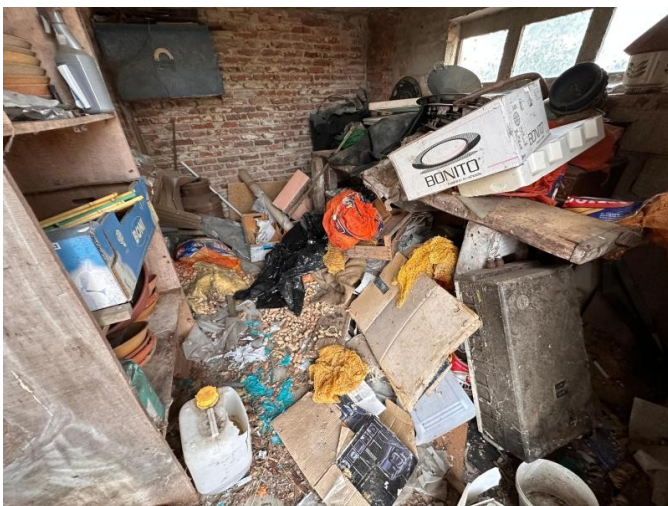
Situeringfoto

Beschrijving	Bakelieten toepassingen (schakelaars en tellerkasten)
Omgeving	Binnen
Primaire drager	Communicatie en elektrische infrastructuur en uitrusting
Asbestmateriaal	Plaat, paneel, tablet - Type Bakeliet
Bindmiddel van asbestmateriaal	Kunststof of -hars
Gebondenheid op basis van bindmiddel	Hecht
Hoeveelheid (oppervlakte - dikte - aantal)	• 1,00 m ² - 0,09 cm - 1 stuk
Totaal volume	< 0,001 m ³
Eenvoudig bereikbaar	Ja
Bevestigingswijze	• Geschroefd
Identificatiemethode	Vaststelling zonder monstername
Destructieve handeling voor identificatie	Nee
Opmerking	Dit is eerder een symbolische waarde, hieraan kunnen geen rechten worden ontleend. Op verschillende plaatsen in de woning bevinden er zich nog bakelieten toepassingen. Bakeliet kan asbest bevatten, om dit uit te sluiten is staalname nodig. Bij staalname zou de toepassing zodanig beschadigd worden waardoor deze mogelijk niet meer zou kunnen werken, daarom werden er geen stalen genomen.
