Asbestinventarisatetest

Bekaflaan 43, 3200 Aarschot

Attestnummer : 20260415-000137.000

Uitgegeven op : 15.04.2026

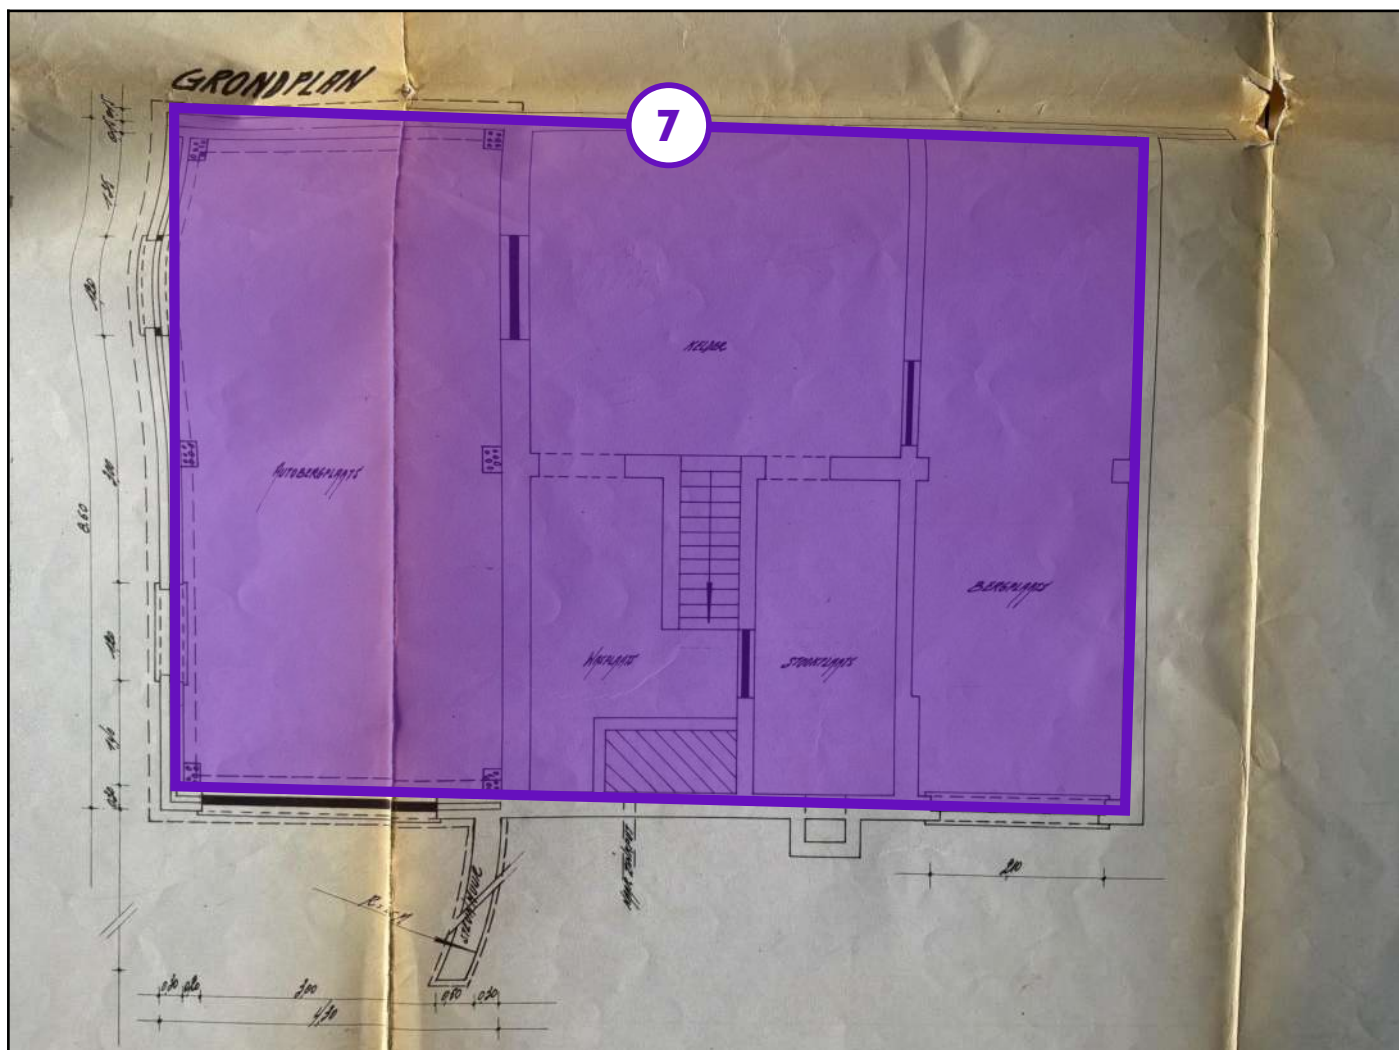
Plan 1.1: Plan kelder

Beschrijving	Type	Actie
7. Gelijmde vloertegels	Advies	-

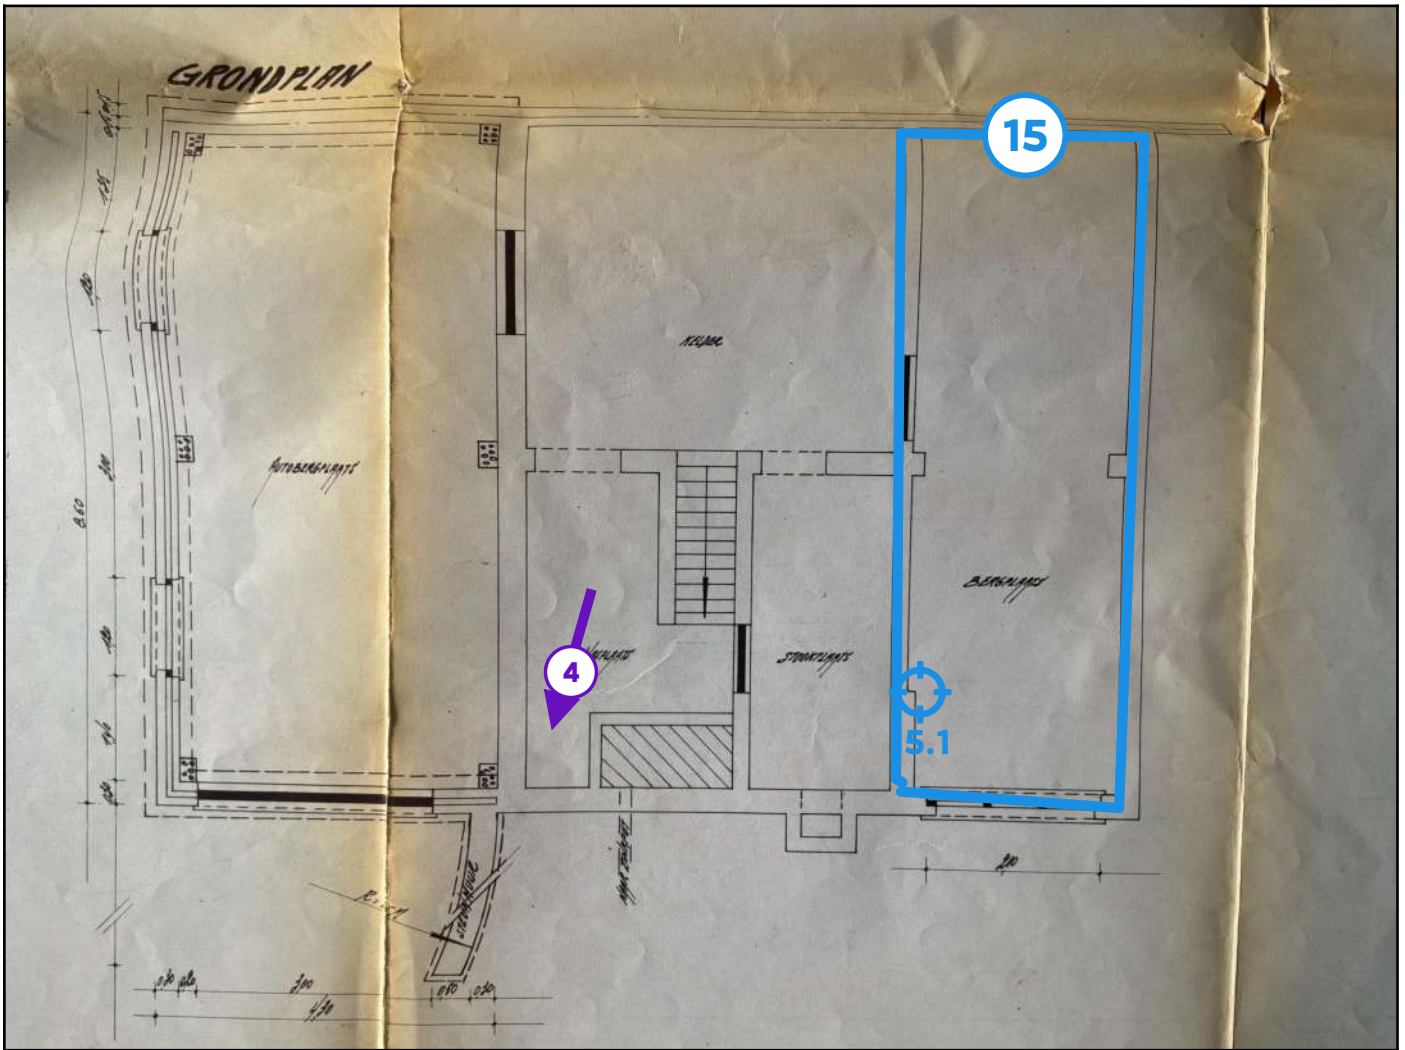
Plan 1.2: Plan kelder

Beschrijving	Type	Actie
4. CV-ketel (niet waarneembare materialen)	Beperking	-
15. Structuurverf op isolatieplaten	Geen asbest	-
15.1 Code: P1	Puntmonster	-

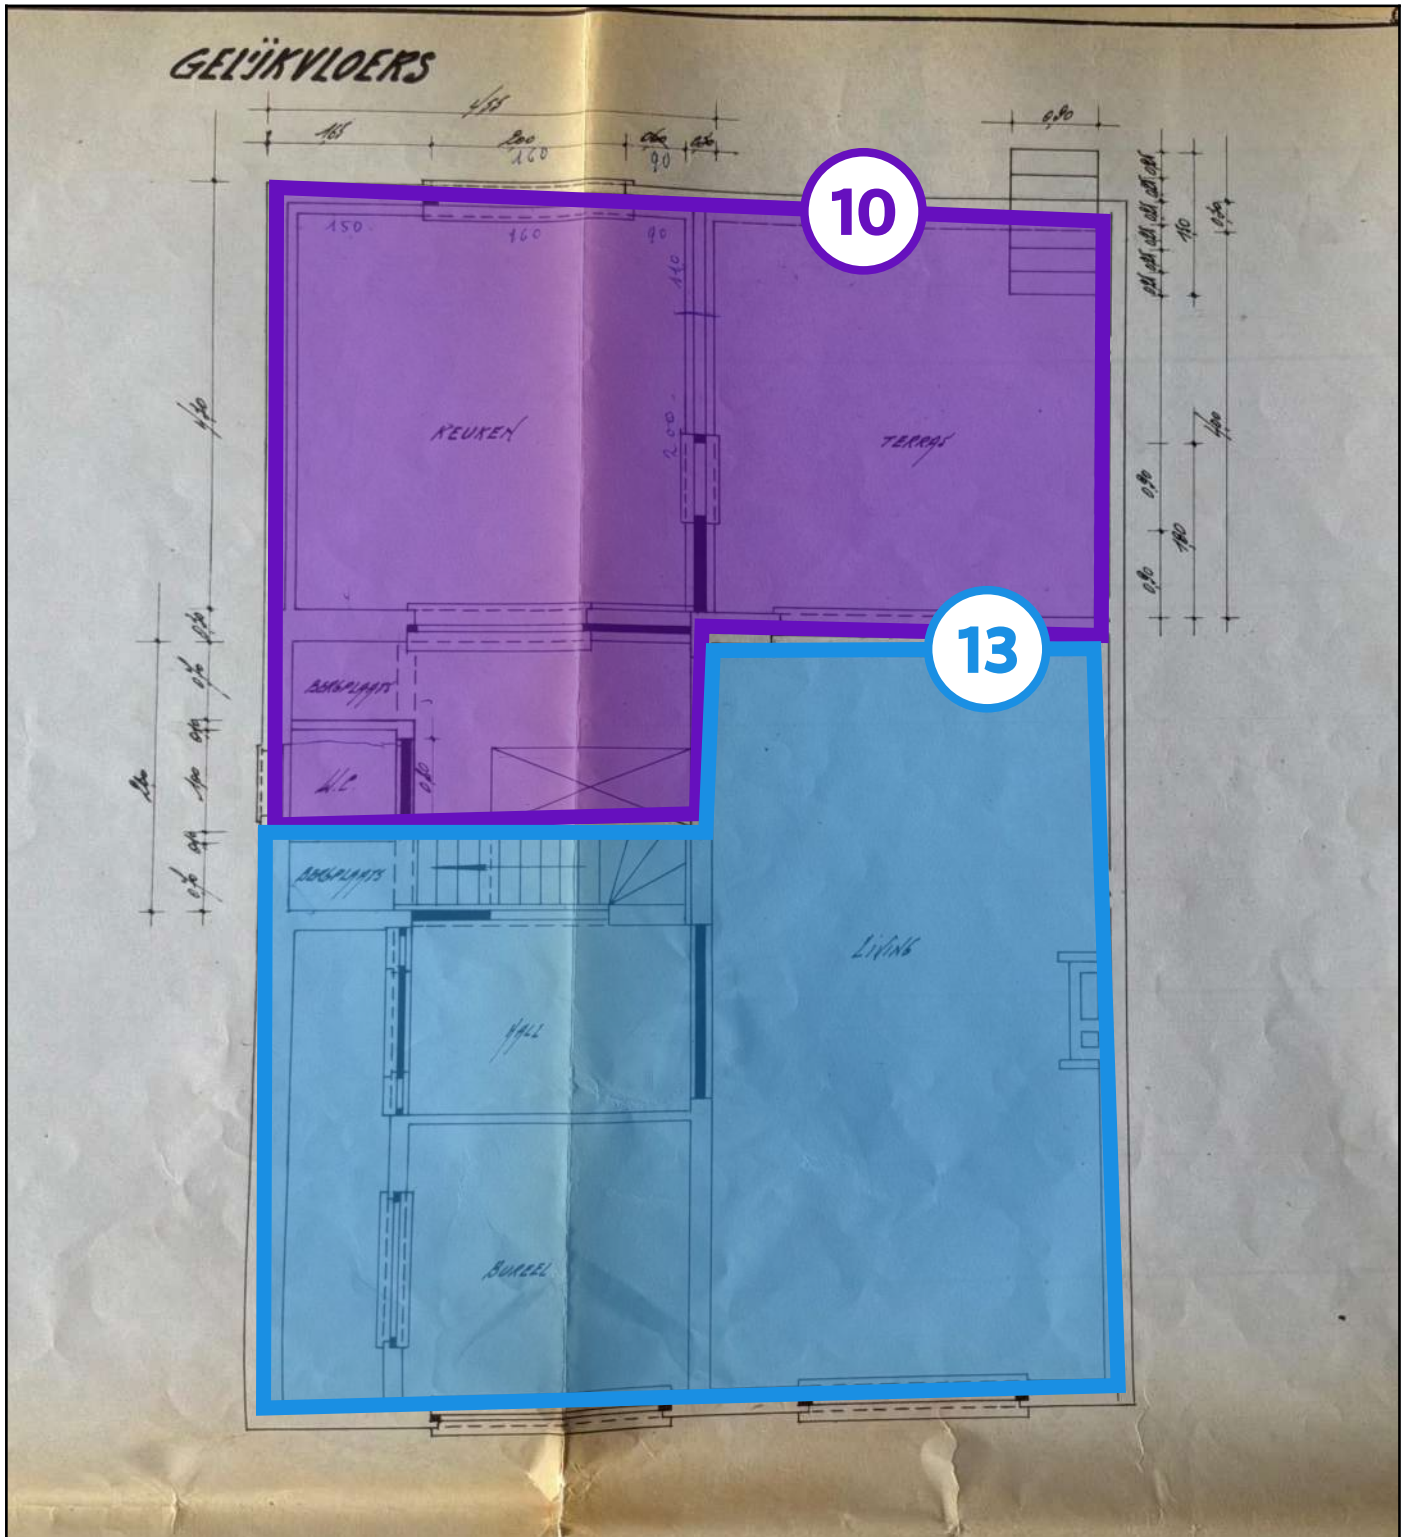
Plan 1.3: Plan gelijkvloers

Beschrijving	Type	Actie
10. Plafonds bestaande uit voorzetpanelen	Advies	-

13. Pleisterwerk plafonds	Geen asbest	-
---------------------------	-------------	---

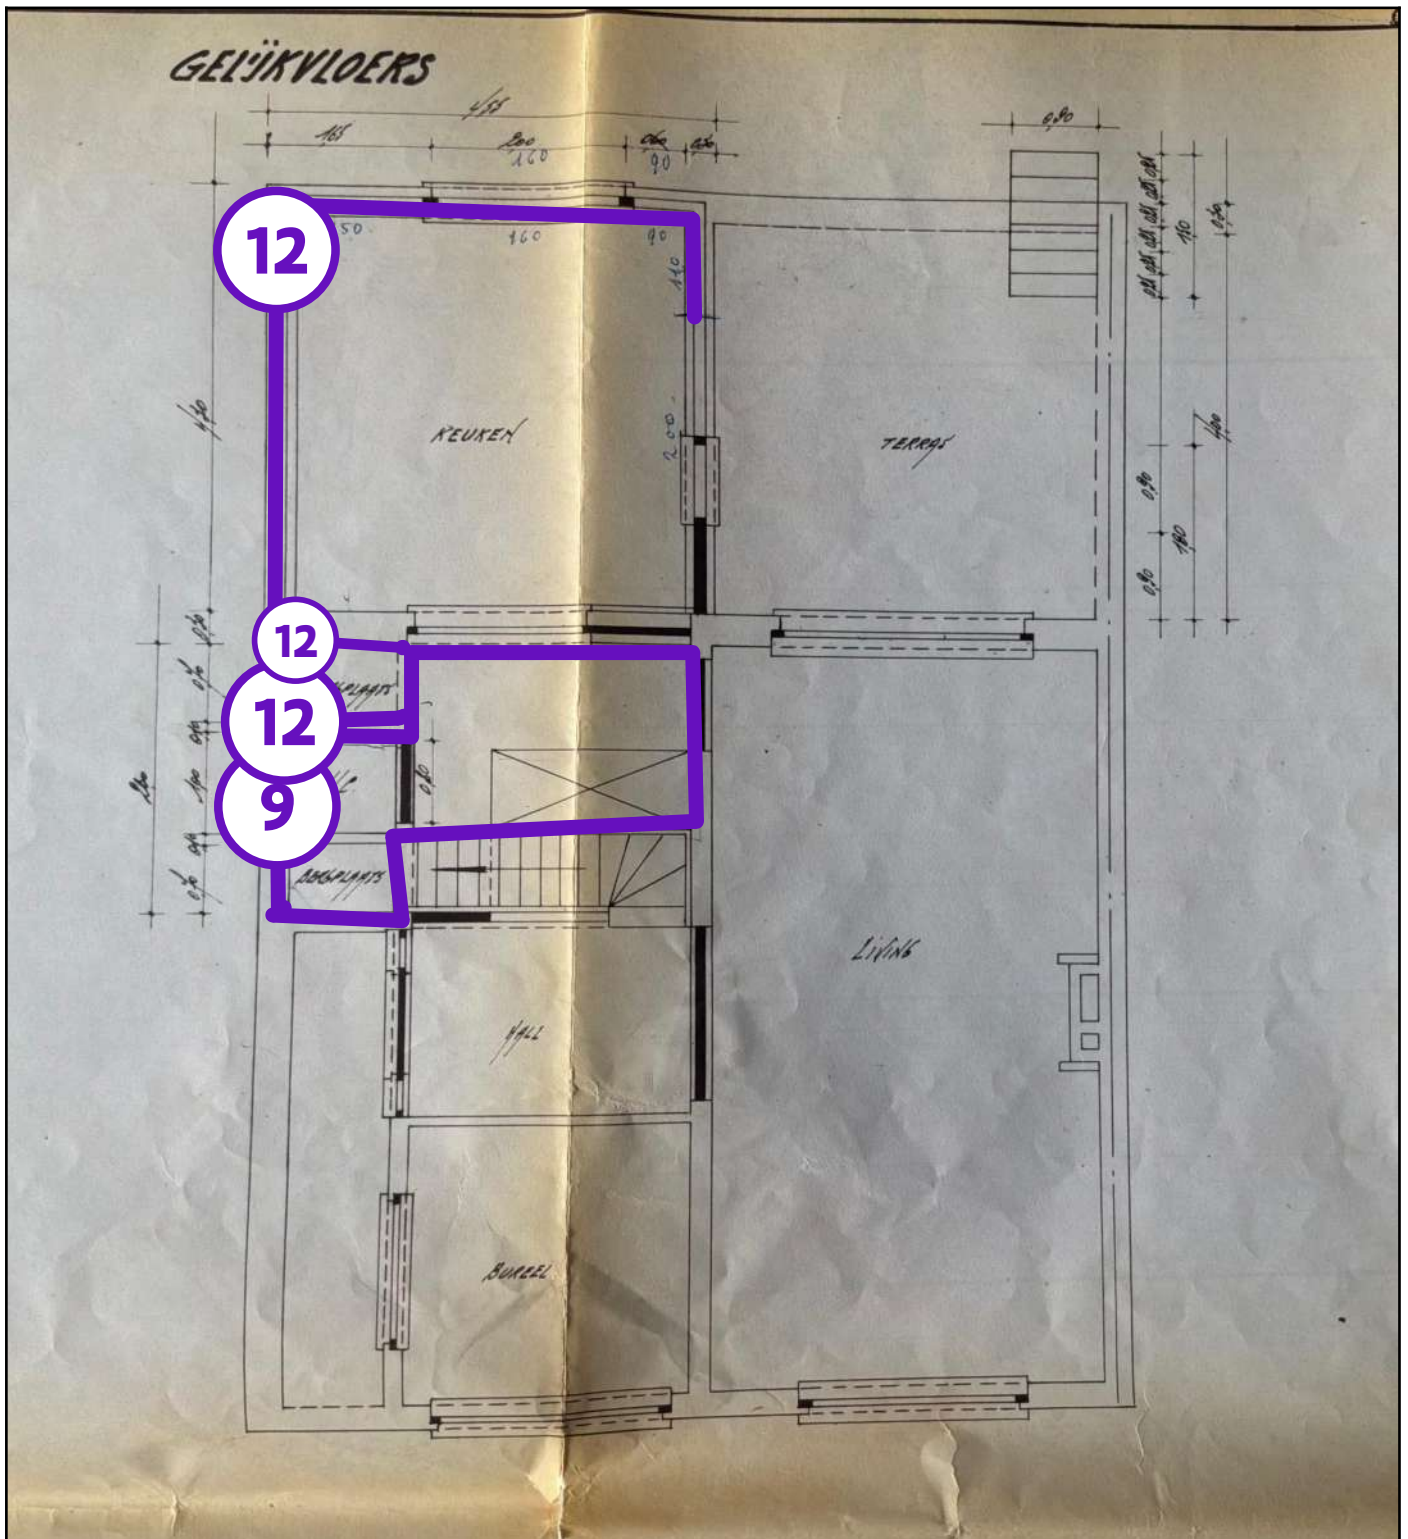
Plan 1.4: Plan gelijkvloers

Beschrijving	Type	Actie
9. Muren bestaande uit voorzetpanelen	Advies	-

12. Faiencetegels (lijm)	Advies	-
--------------------------	--------	---

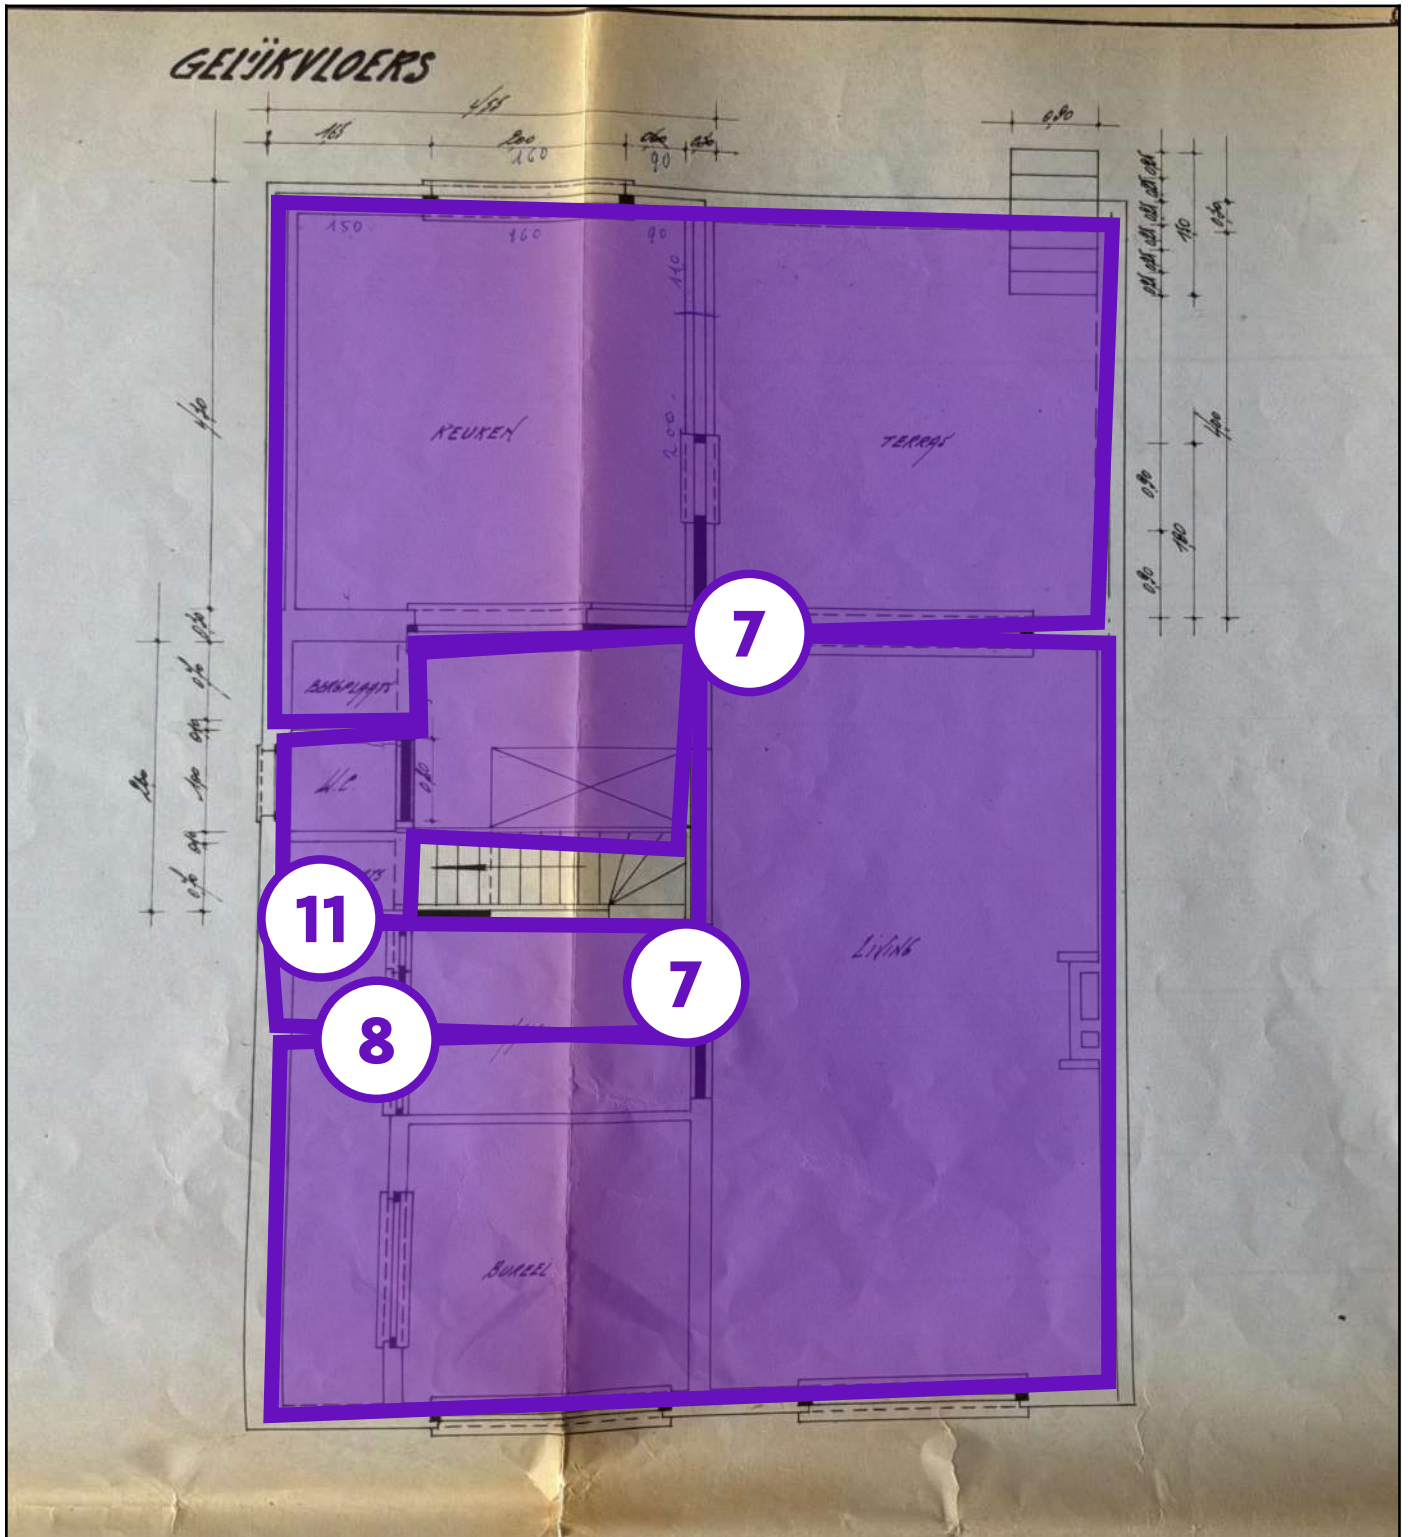
Plan 1.5: Plan gelijkvloers

Beschrijving	Type	Actie
7. Gelijmde vloertegels	Advies	-

8. Vloerzeil/tapijt	Advies	-
11. Laminaat / parket	Advies	-

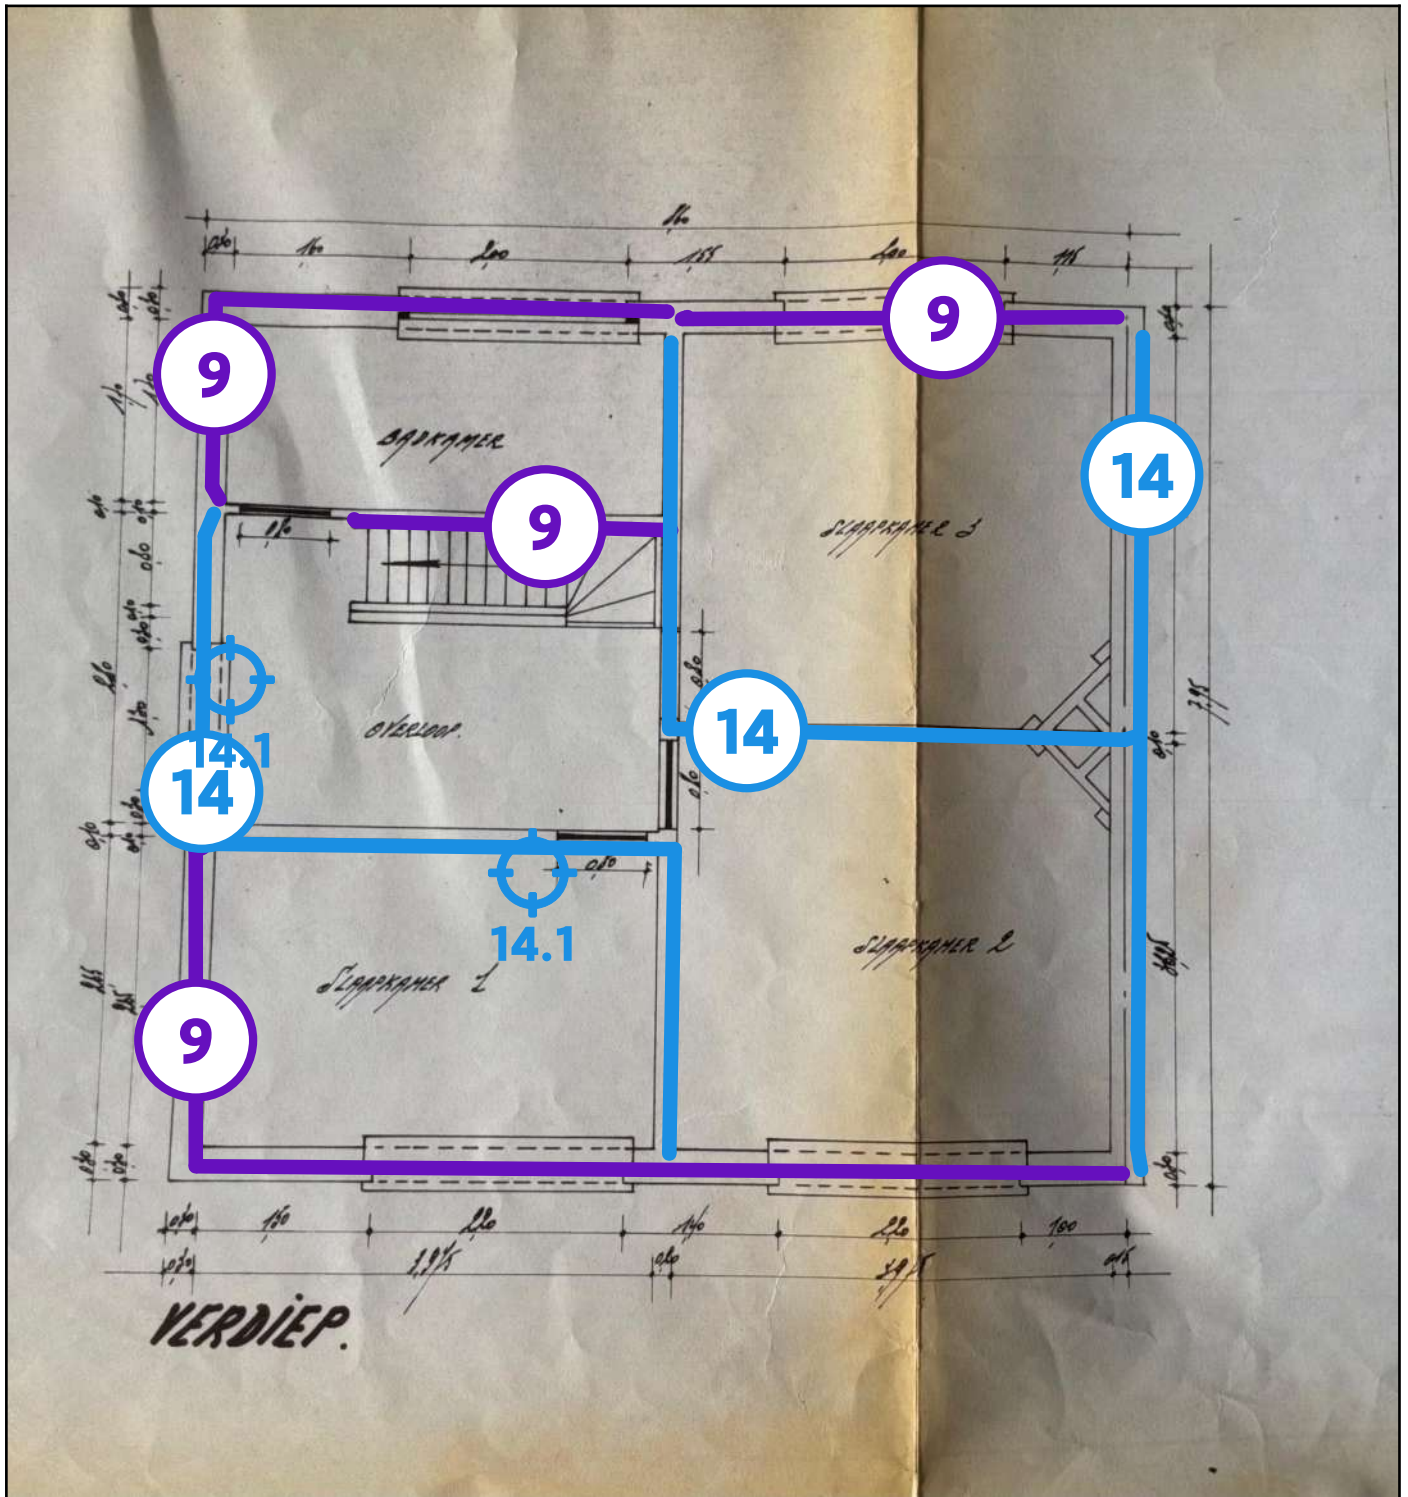
Plan 1.9: Plan 1ste verdieping

Beschrijving	Type	Actie
9. Muren bestaande uit voorzetpanelen	Advies	-

14. Pleisterwerk wanden	Geen asbest	-
14.1 Code: MM1	Mengmonster	-

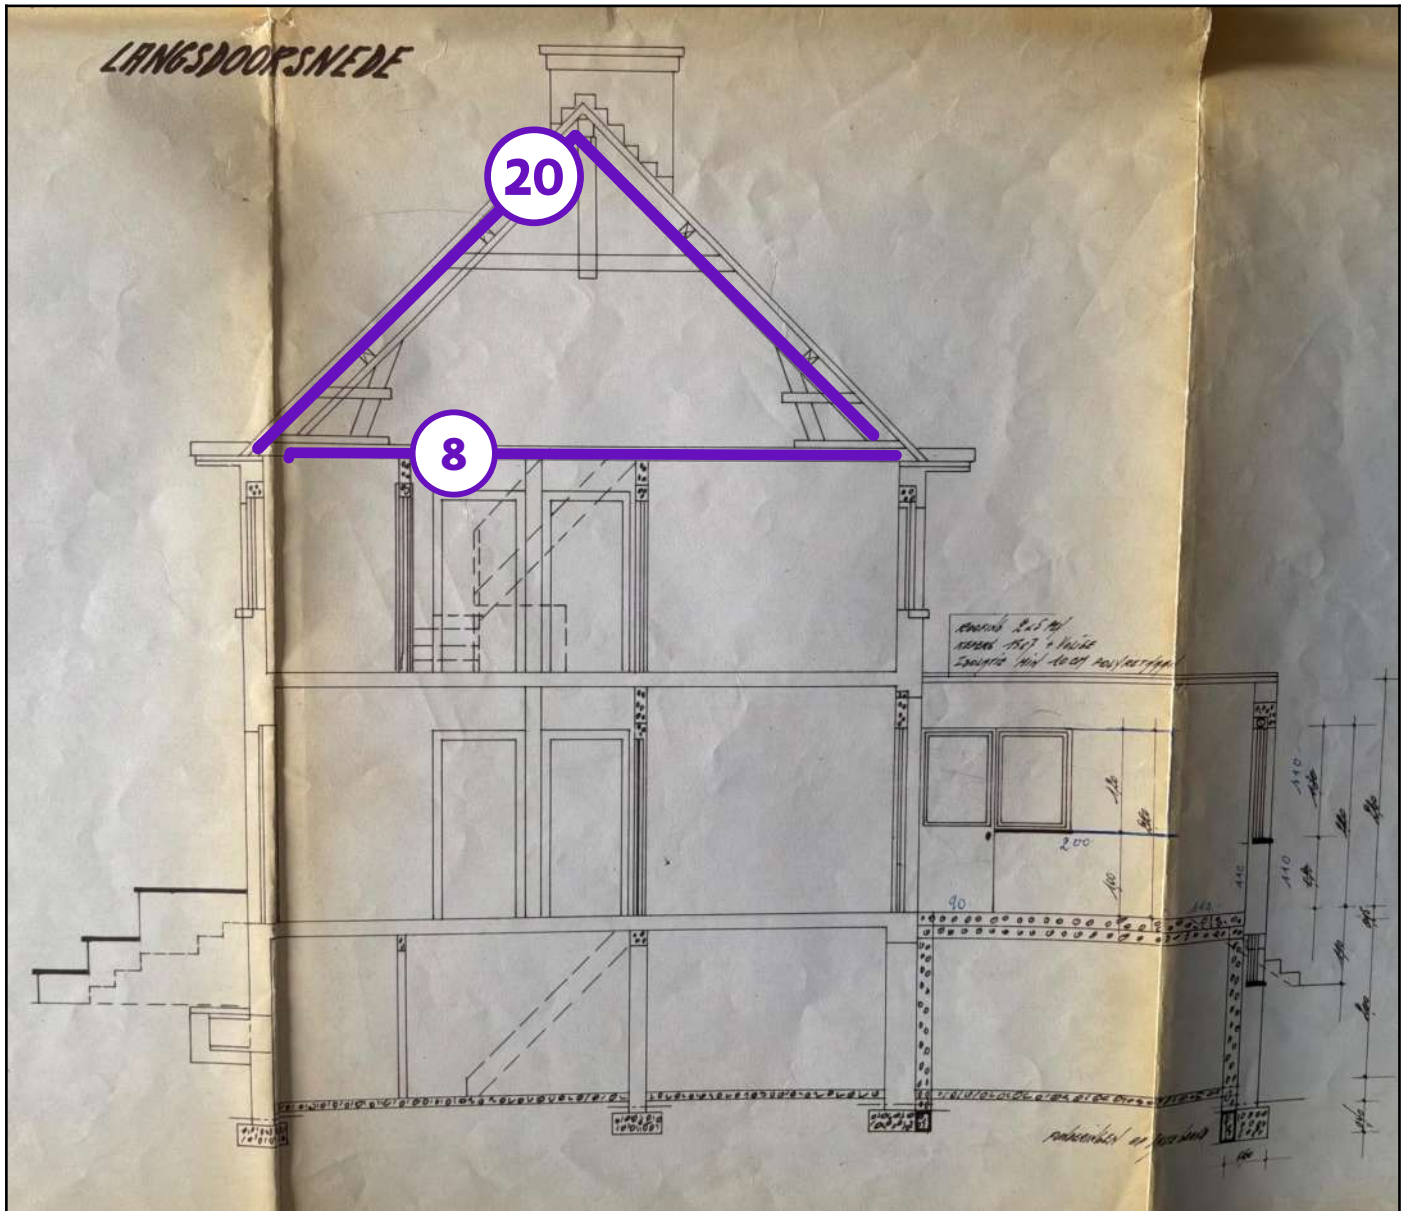
Plan 1.10: Plan doorsnede

Beschrijving	Type	Actie
8. Vloerzeil/tapijt	Advies	-
20. Geen asbestverdacht onderdak aangetroffen	Overige ruimte of materiaal	-

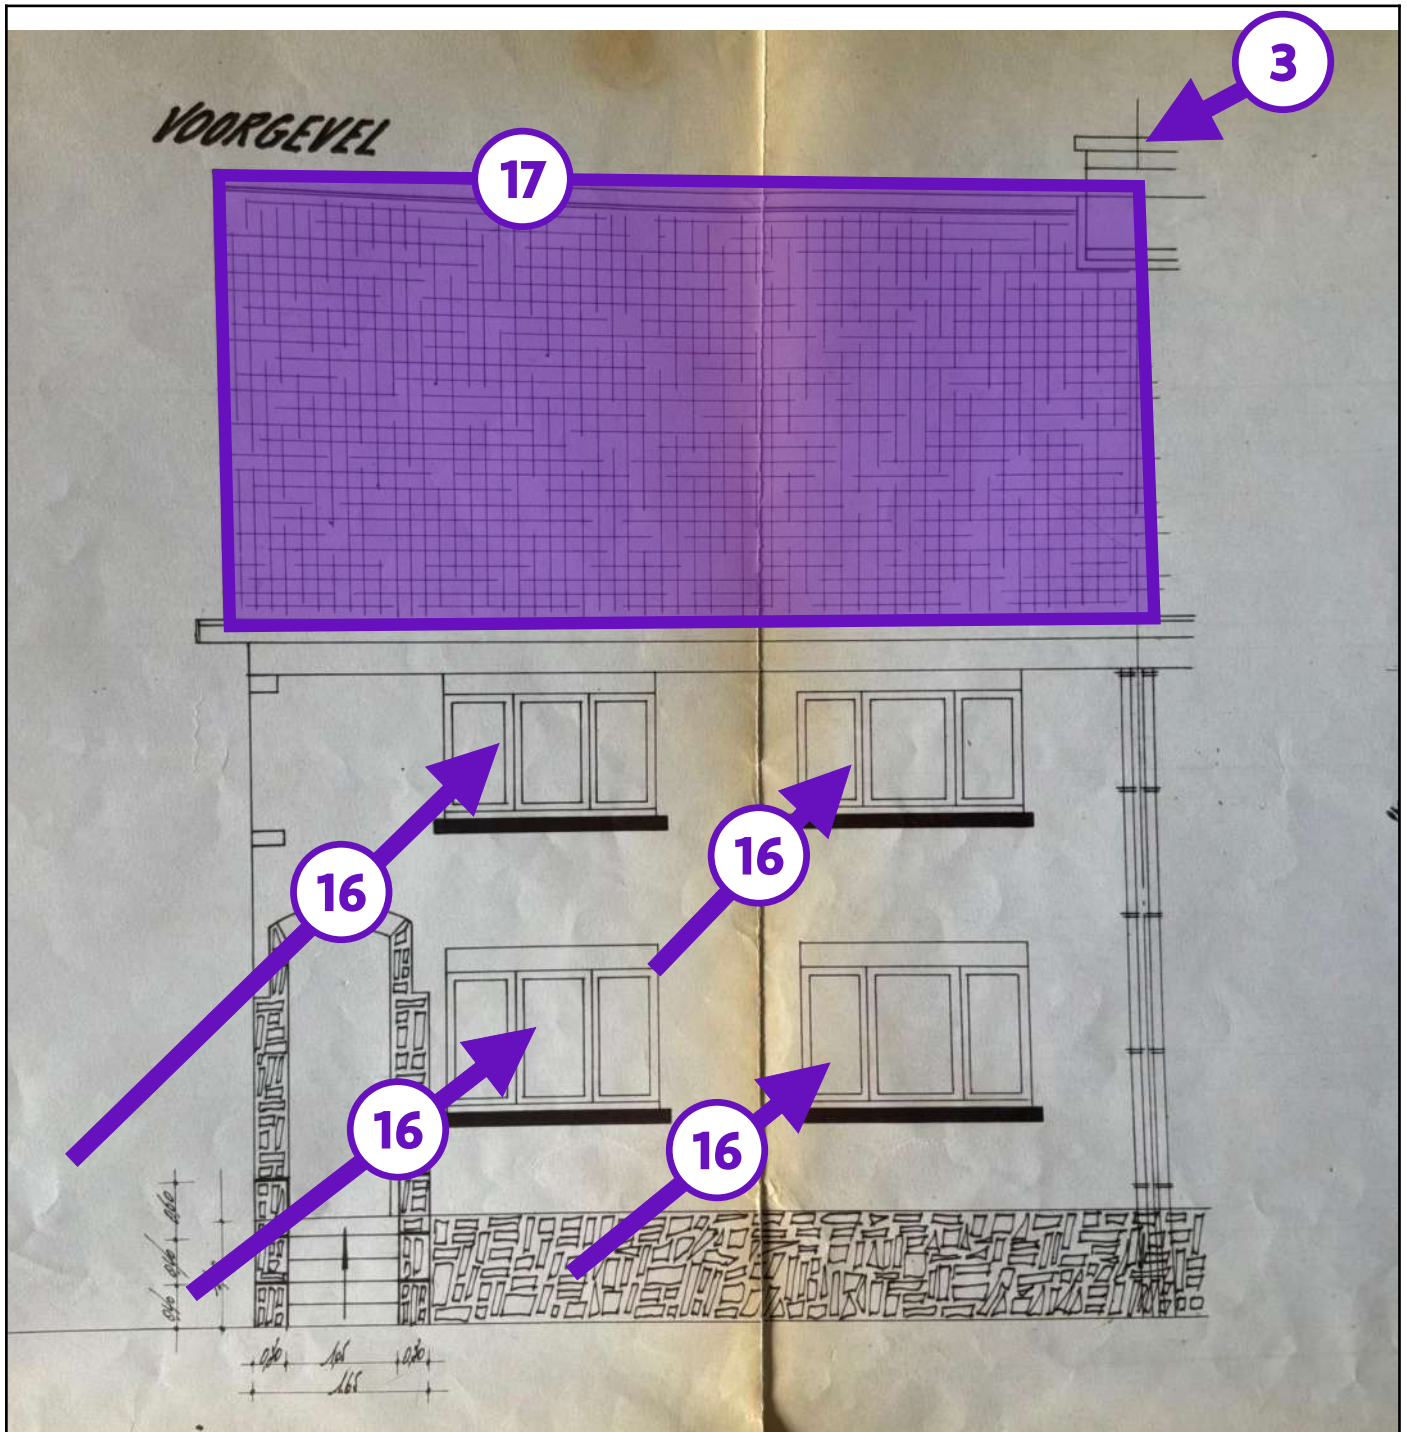
Plan 1.11: Plan voorgevel

Beschrijving	Type	Actie
3. Schouw	Beperking	-
16. Kit aan de ramen	Overige ruimte of materiaal	-

17. Dakbedekking bestaande uit pannen (niet verdacht)	Overige ruimte of materiaal	-
---	-----------------------------	---

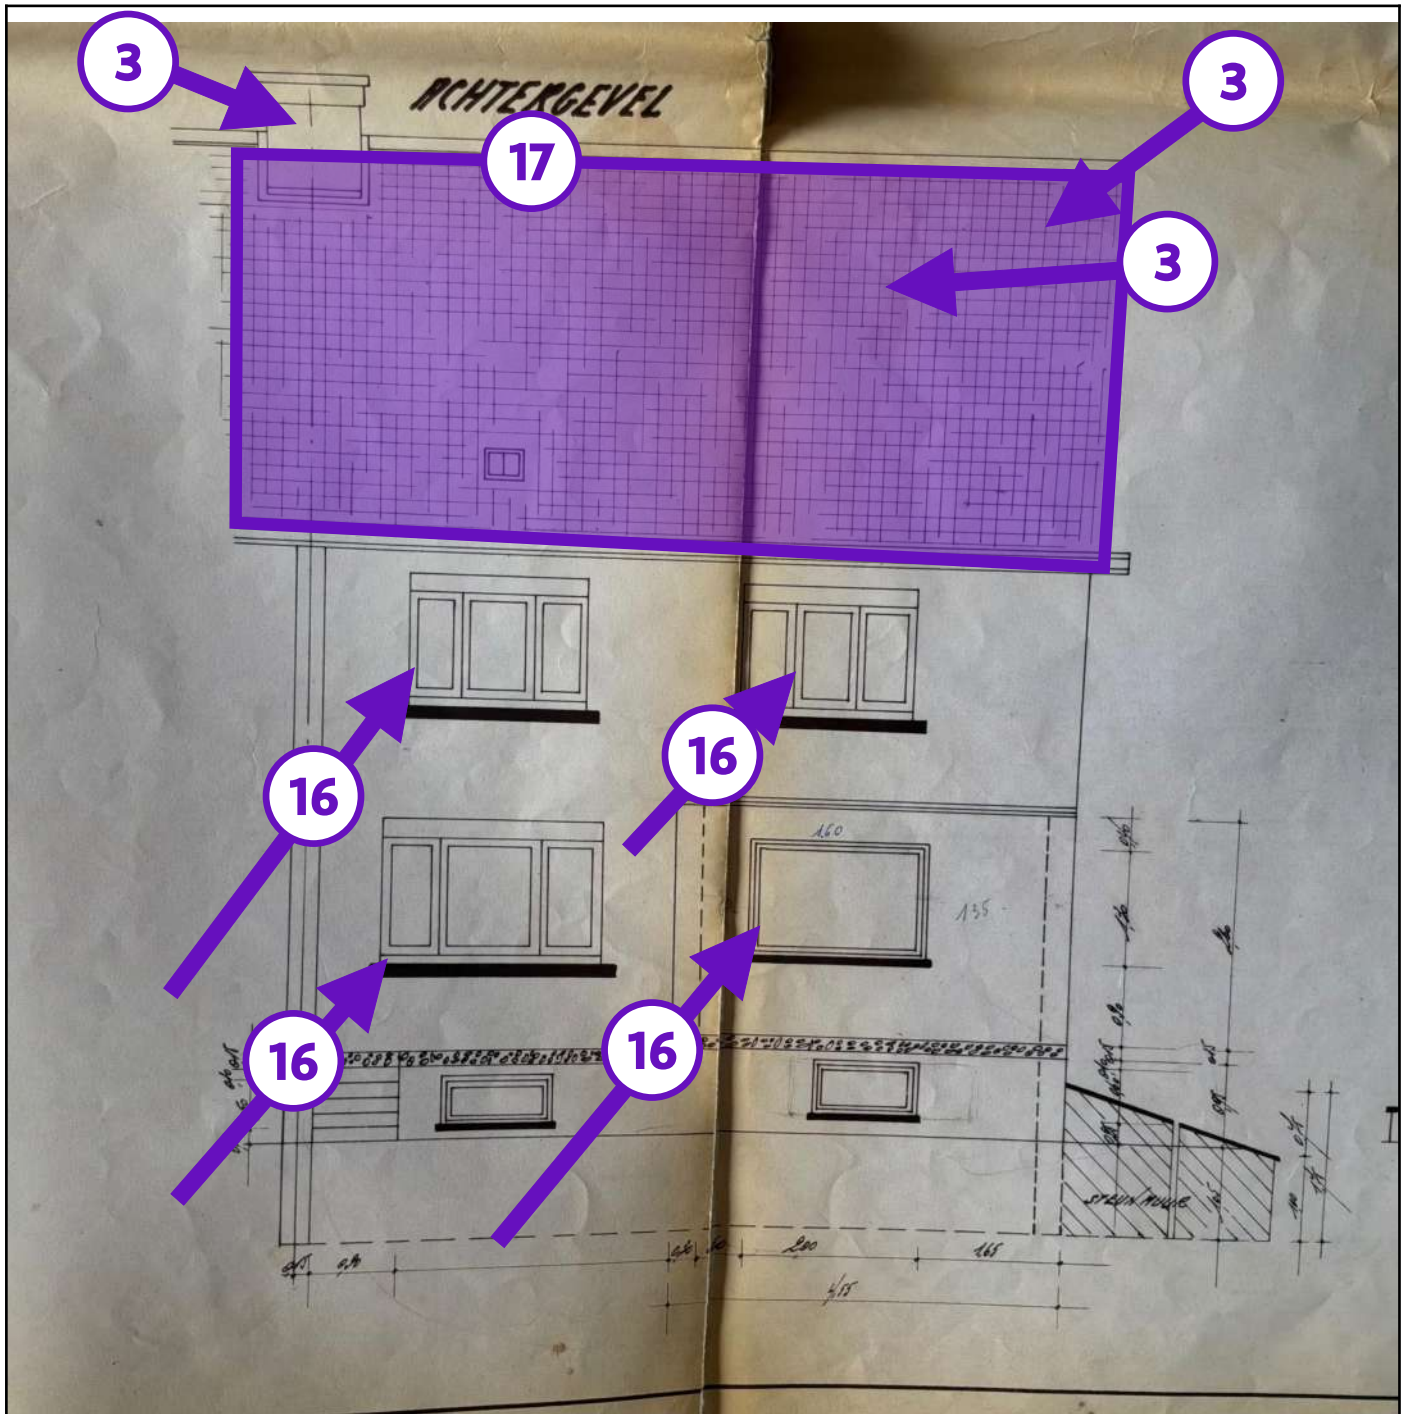
Plan 1.12: Plan achtergevel

Beschrijving	Type	Actie
3. Schouw	Beperking	-
16. Kit aan de ramen	Overige ruimte of materiaal	-

17. Dakbedekking bestaande uit pannen (niet verdacht)	Overige ruimte of materiaal	-
---	-----------------------------	---

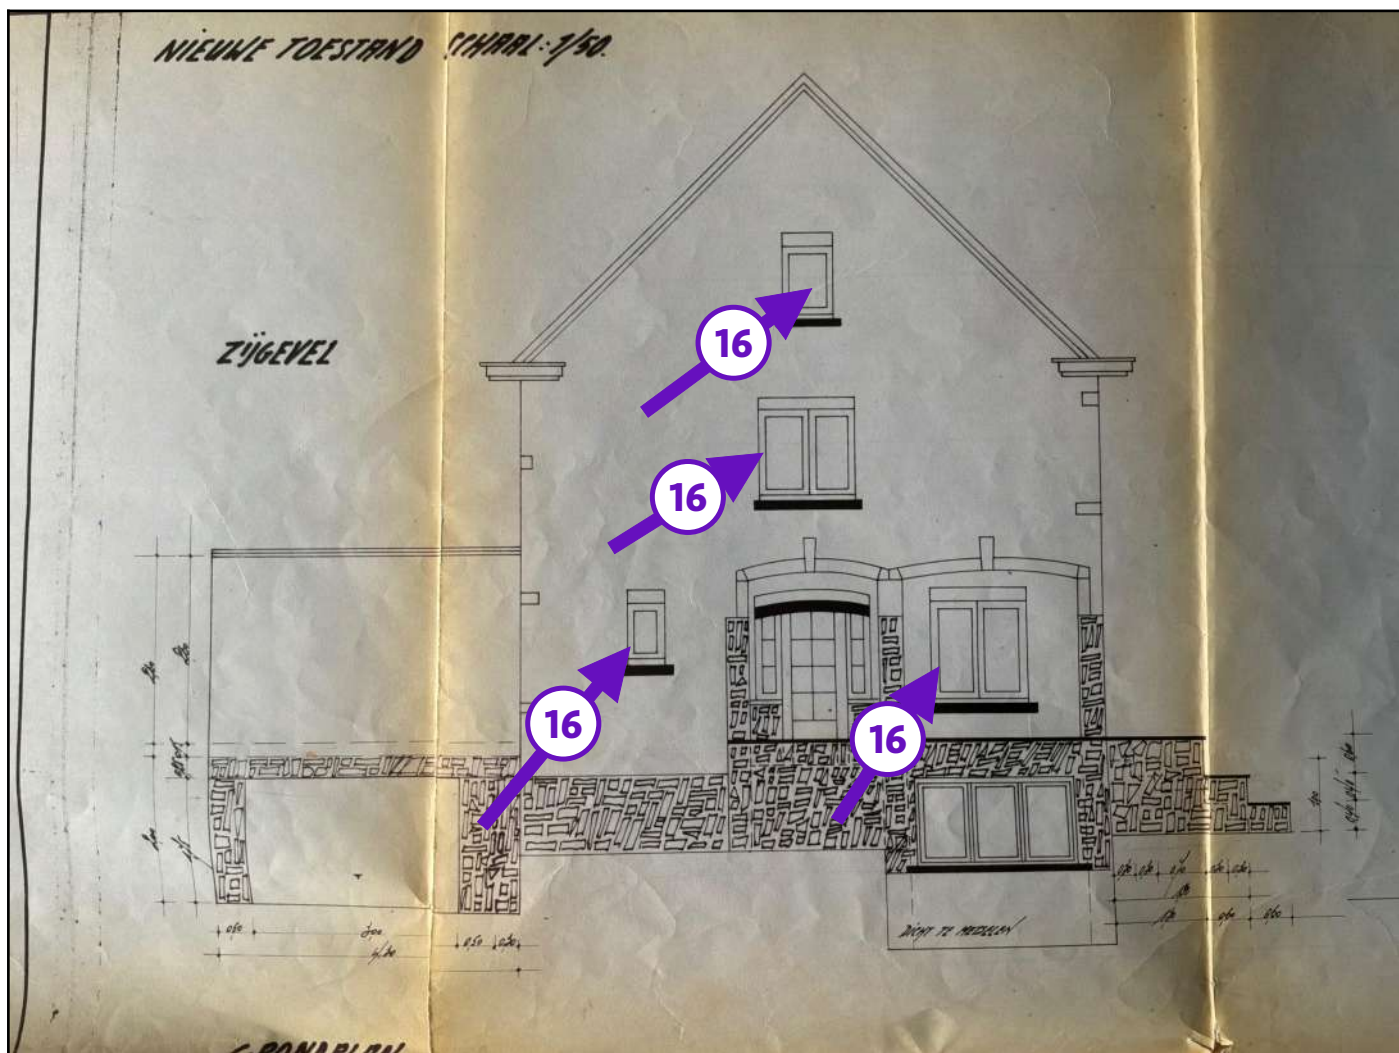
Plan 1.13: Plan zijgevel

Beschrijving	Type	Actie
16. Kit aan de ramen	Overige ruimte of materiaal	-

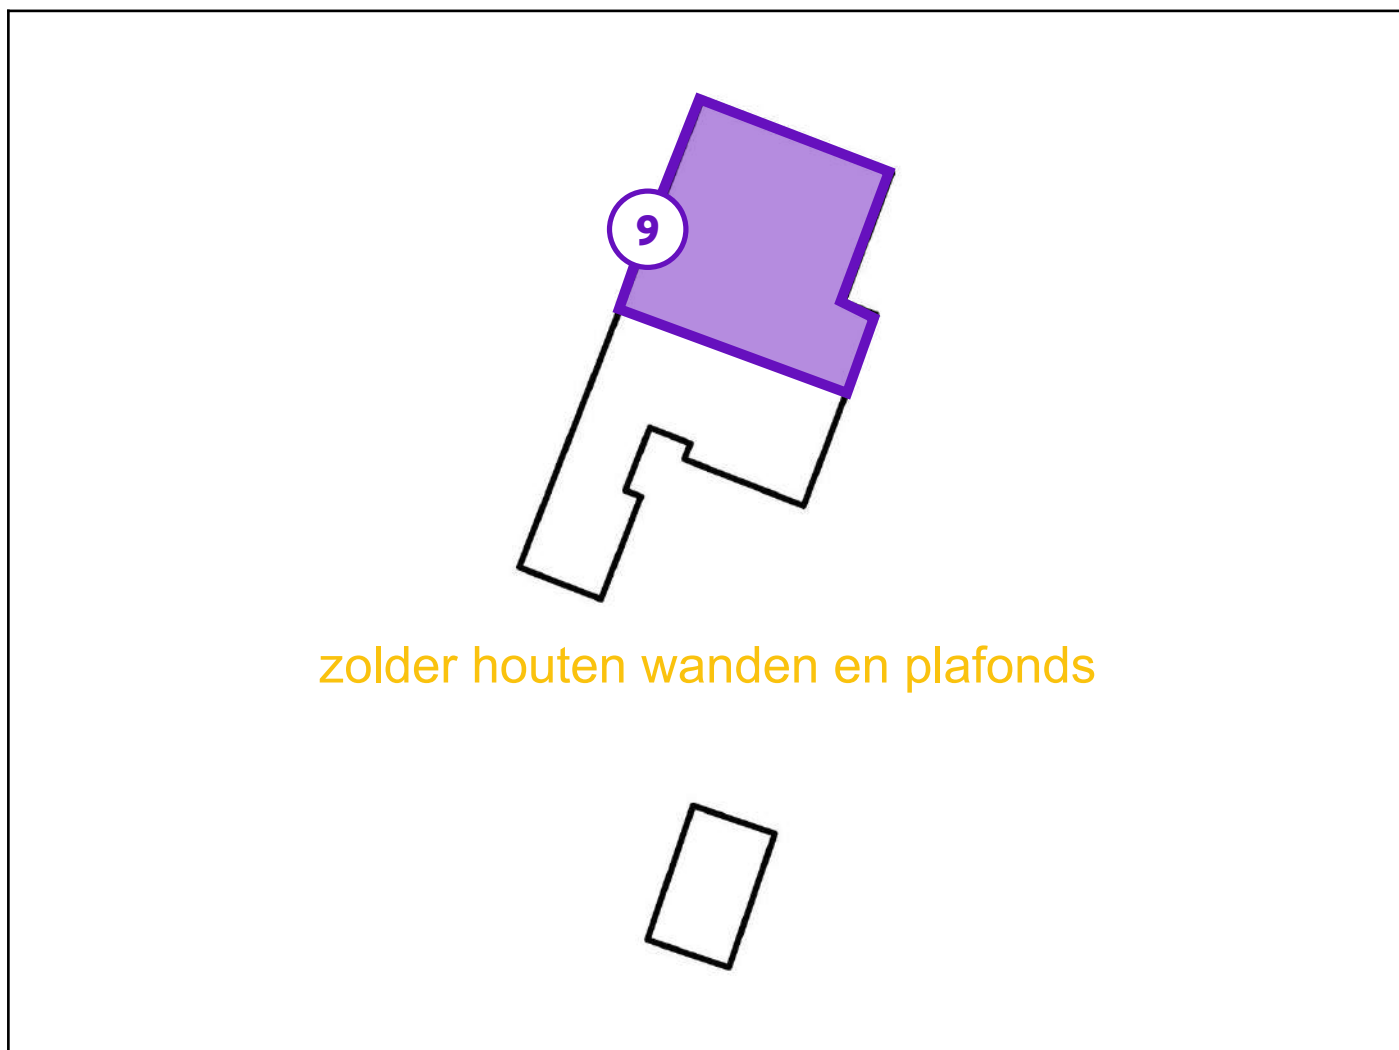
Plan 1.14: Hoofdgebouw plan

Beschrijving	Type	Actie
9. Muren bestaande uit voorzetpanelen	Advies	-

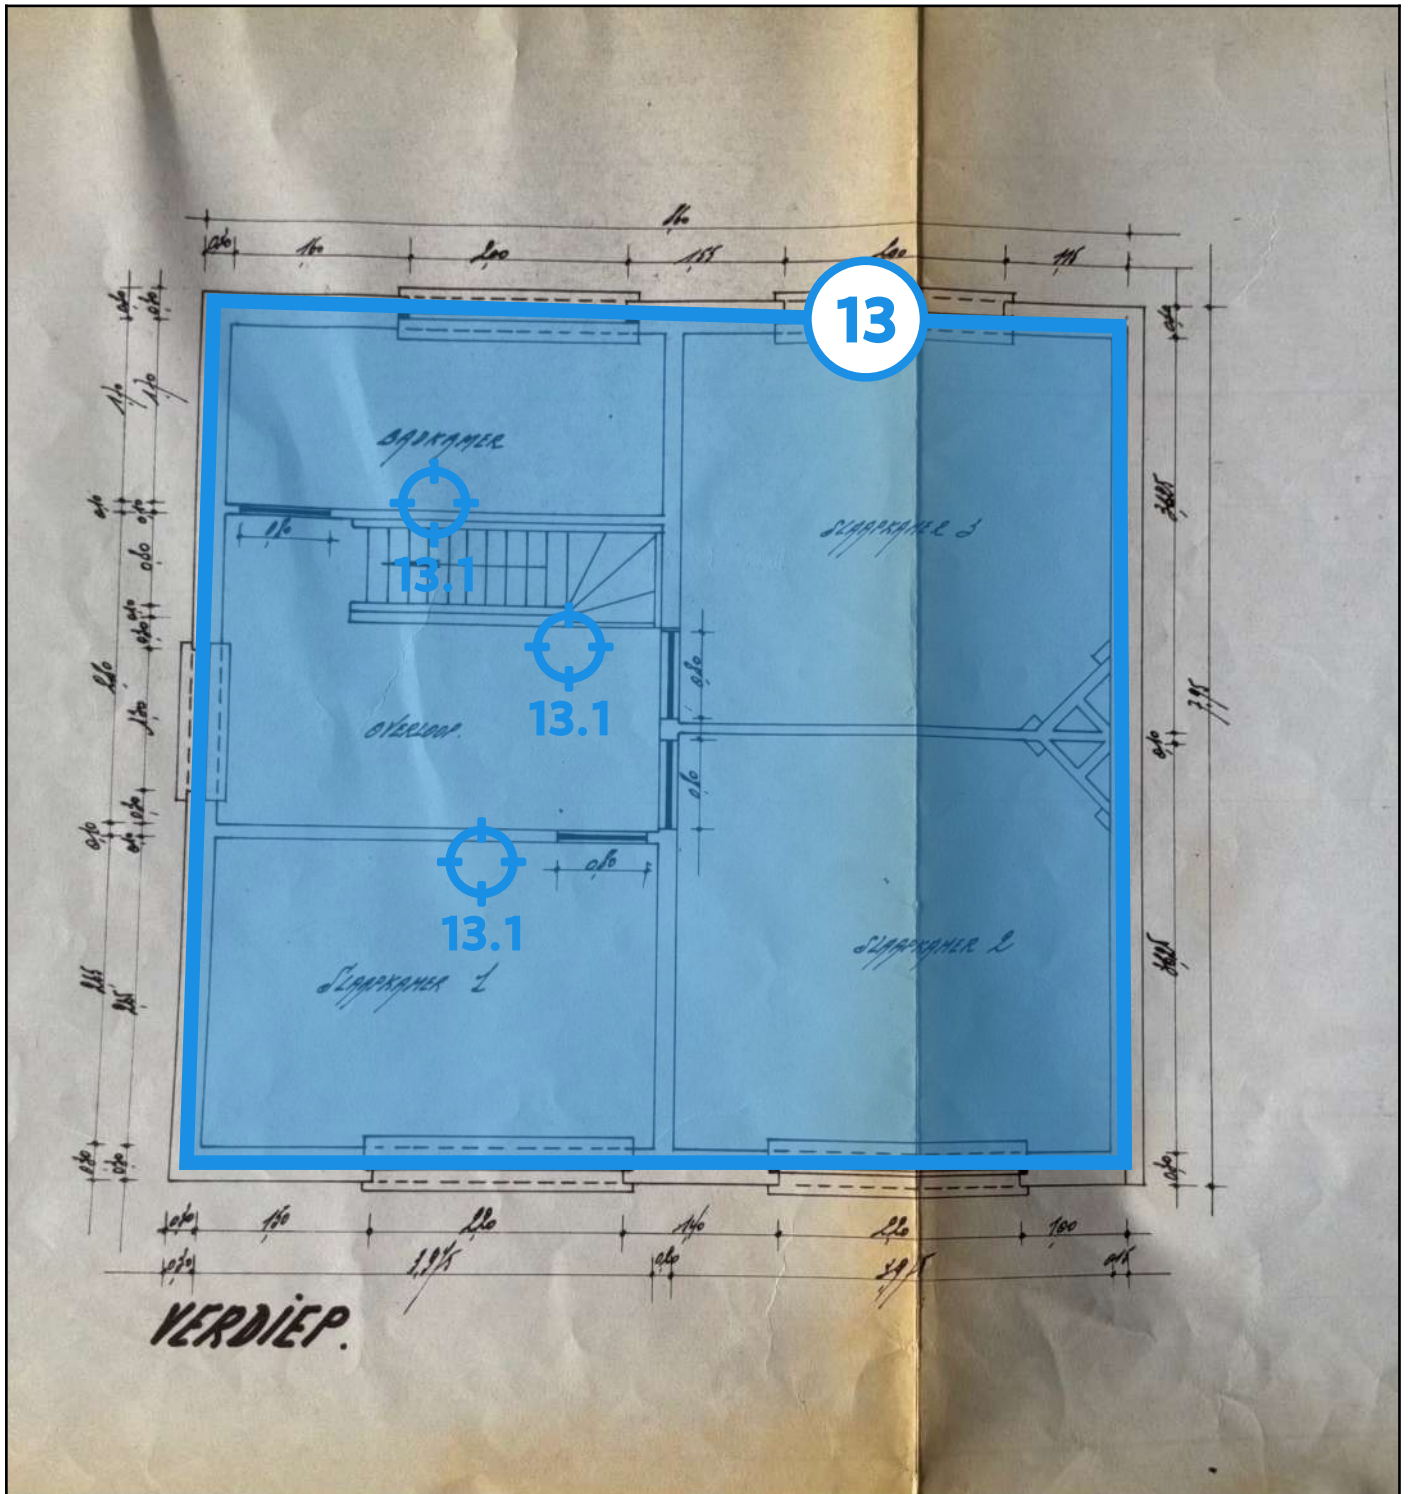
Plan 1.15: Plan 1ste verdieping

Beschrijving	Type	Actie
13. Pleisterwerk plafonds	Geen asbest	-

13.1 Code: MM2	Mengmonster	-
----------------	-------------	---
