Asbestinventarisatetest

Bekaflaan 43, 3200 Aarschot

Attestnummer : 20260415-000137.000

Uitgegeven op : 15.04.2026

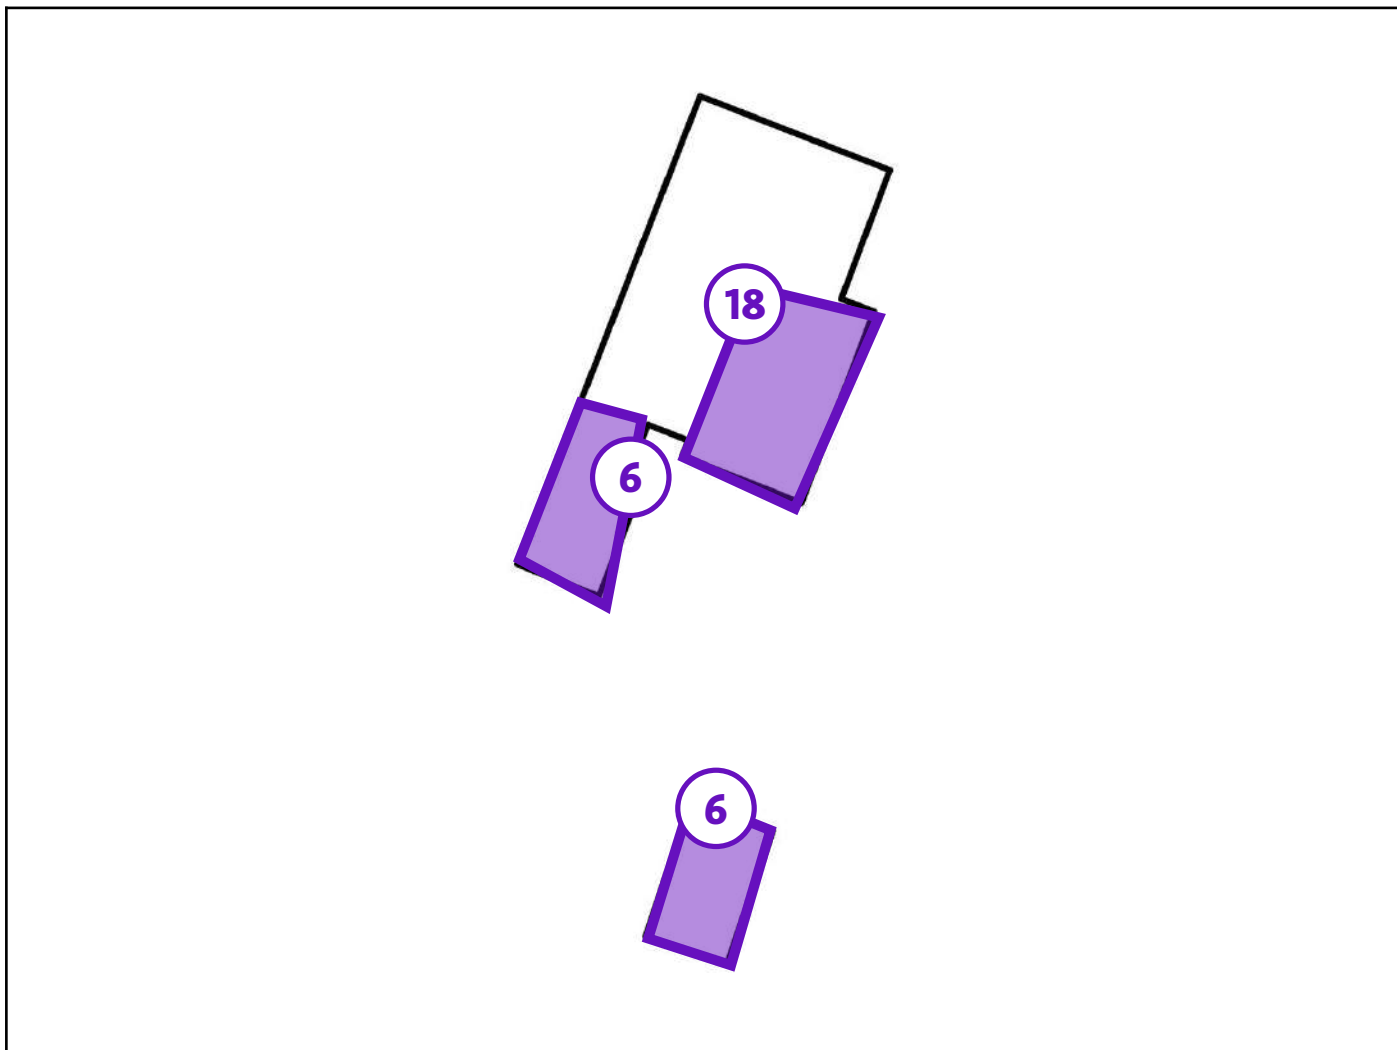
Plan 1.16: Hoofdgebouw plan

Beschrijving	Type	Actie
6. Tuinhuis	Advies	-
18. Dakbedekking plat dak (niet verdacht)	Overige ruimte of materiaal	-

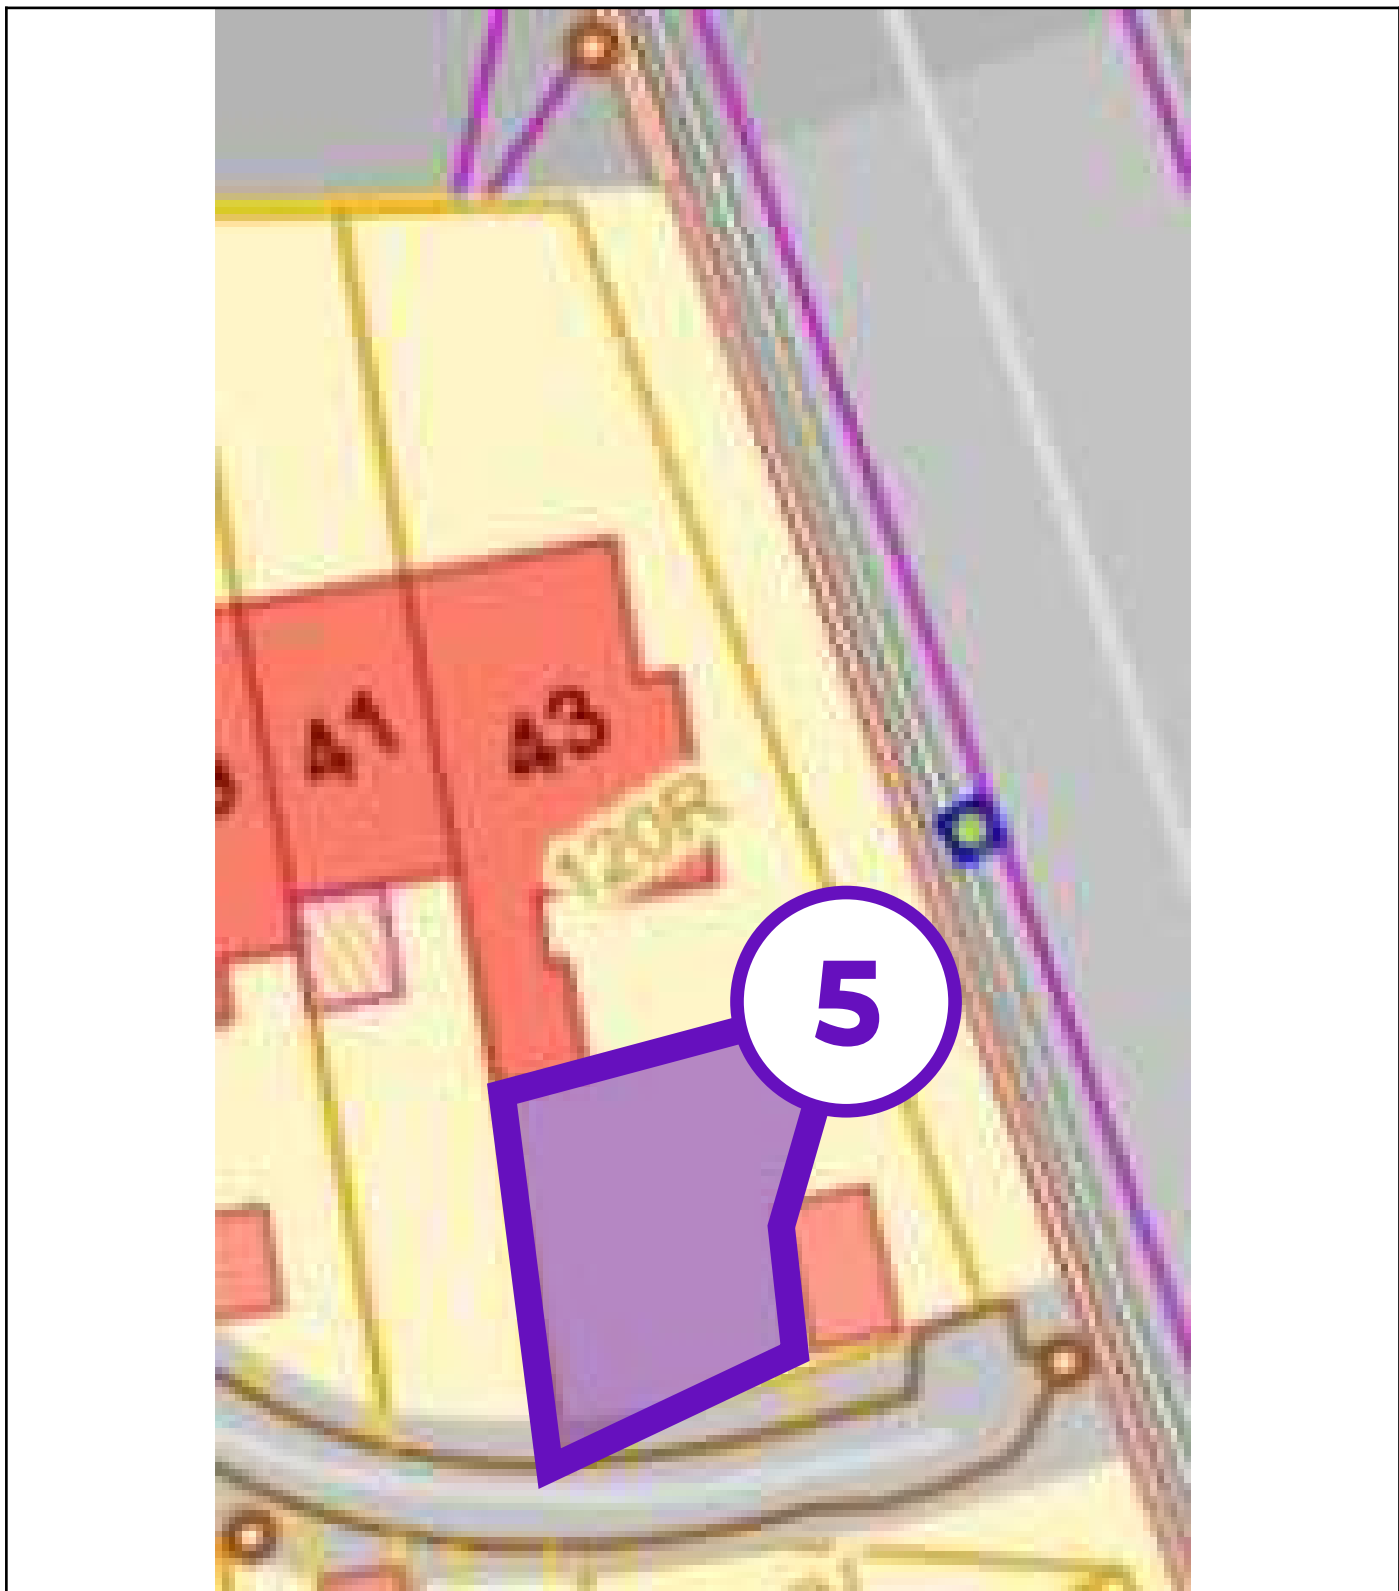
Plan 2.1: Vaststellingen buiten de constructies

5. Inspectie achtertuin	Beperking	-
-------------------------	-----------	---

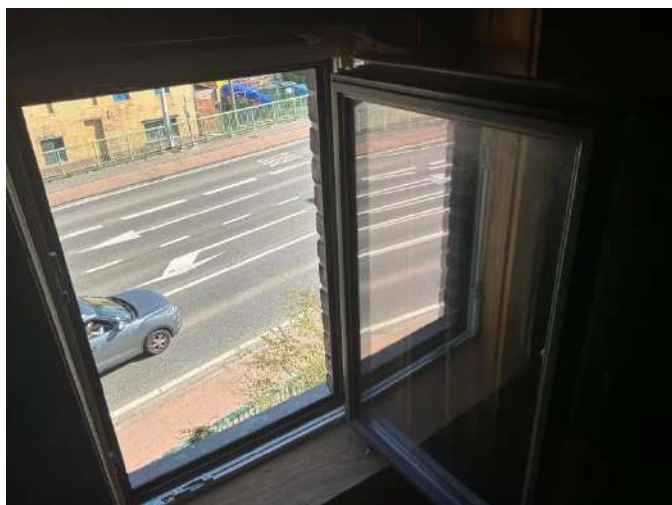
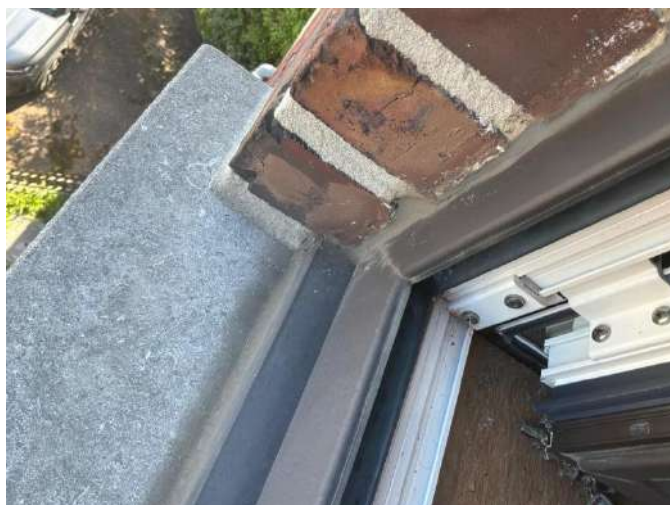
Beschrijving	Notitie	Terug te vinden op plannen
Fiche 16: Kit aan de ramen	De kit aan de ramen is niet asbestverdacht.	Plan 1.11: Plan voorgevel Plan 1.12: Plan achtergevel Plan 1.13: Plan zijgevel
Fiche 17: Dakbedekking bestaande uit pannen (niet verdacht)	De dakbedekking is niet-asbestverdacht.	Plan 1.11: Plan voorgevel Plan 1.12: Plan achtergevel
Fiche 18: Dakbedekking plat dak (niet verdacht)	De dakbedekking (EPDM) is niet asbestverdacht. Het is niet uitgesloten dat de EPDM werd gelegd op bestaande, mogelijk asbestverdachte roofing. Bij werken, laat dit controleren.	Plan 1.16: Hoofdgebouw plan

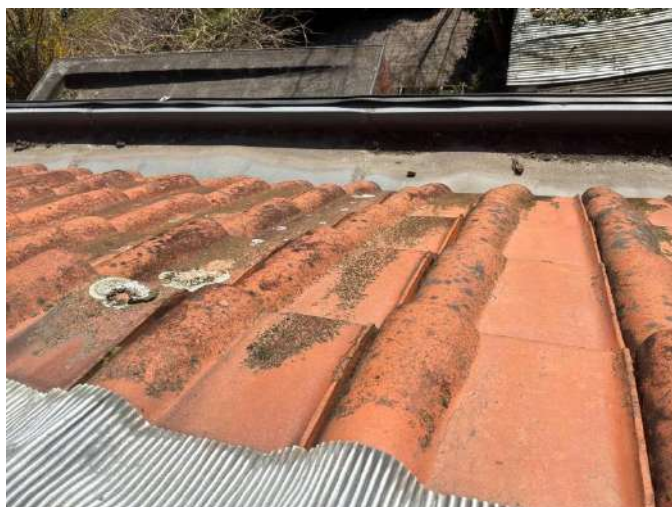
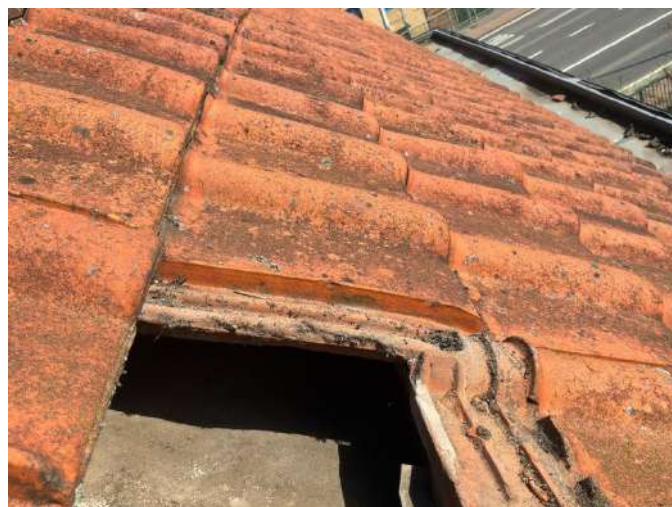
Beschrijving	Notitie	Terug te vinden op plannen
Fiche 19: Liftinfrastructuur (niet aanwezig)	Er is geen liftinfrastructuur aanwezig op de inspectielocatie.	-
Fiche 20: Geen asbestverdacht onderdak aangetroffen	Na het optillen van een pan werd geen asbestverdacht onderdak aangetroffen. Dit betekent niet dat er geen onderdak aanwezig kan zijn op plaatsen die niet gecontroleerd werden. Bij werken, laat een eventueel aangetroffen onderdak controleren op aanwezigheid van asbest.	Plan 1.10: Plan doorsnede
Fiche 21: Leidingisolatie (niet aanwezig)	Er is geen asbestverdachte leidingisolatie aanwezig.	-
