# Asbestinventarisatetest

Molenstraat 46, 3051 Oud-Heverlee

Attestnummer : 20260316-000580.000

Uitgegeven op : 16.03.2026

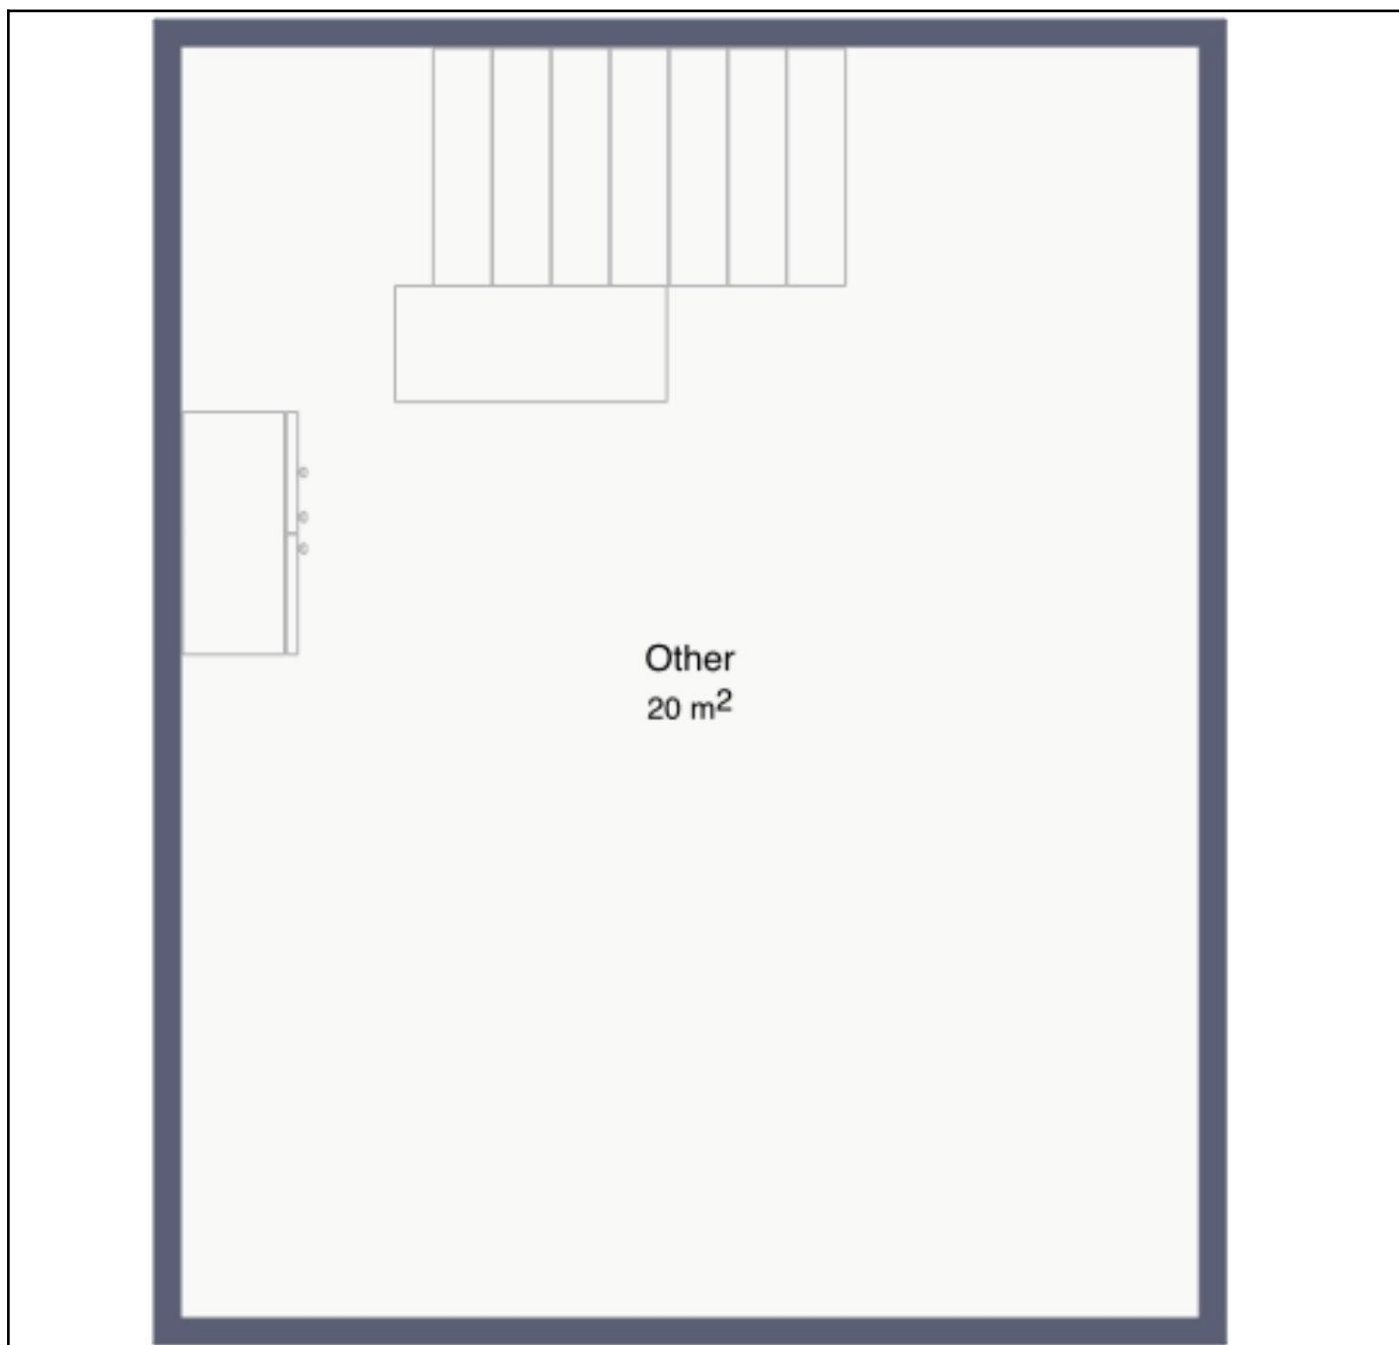
## Plan 1.1: Kelder

geen asbestverdachte materialen aangetroffen

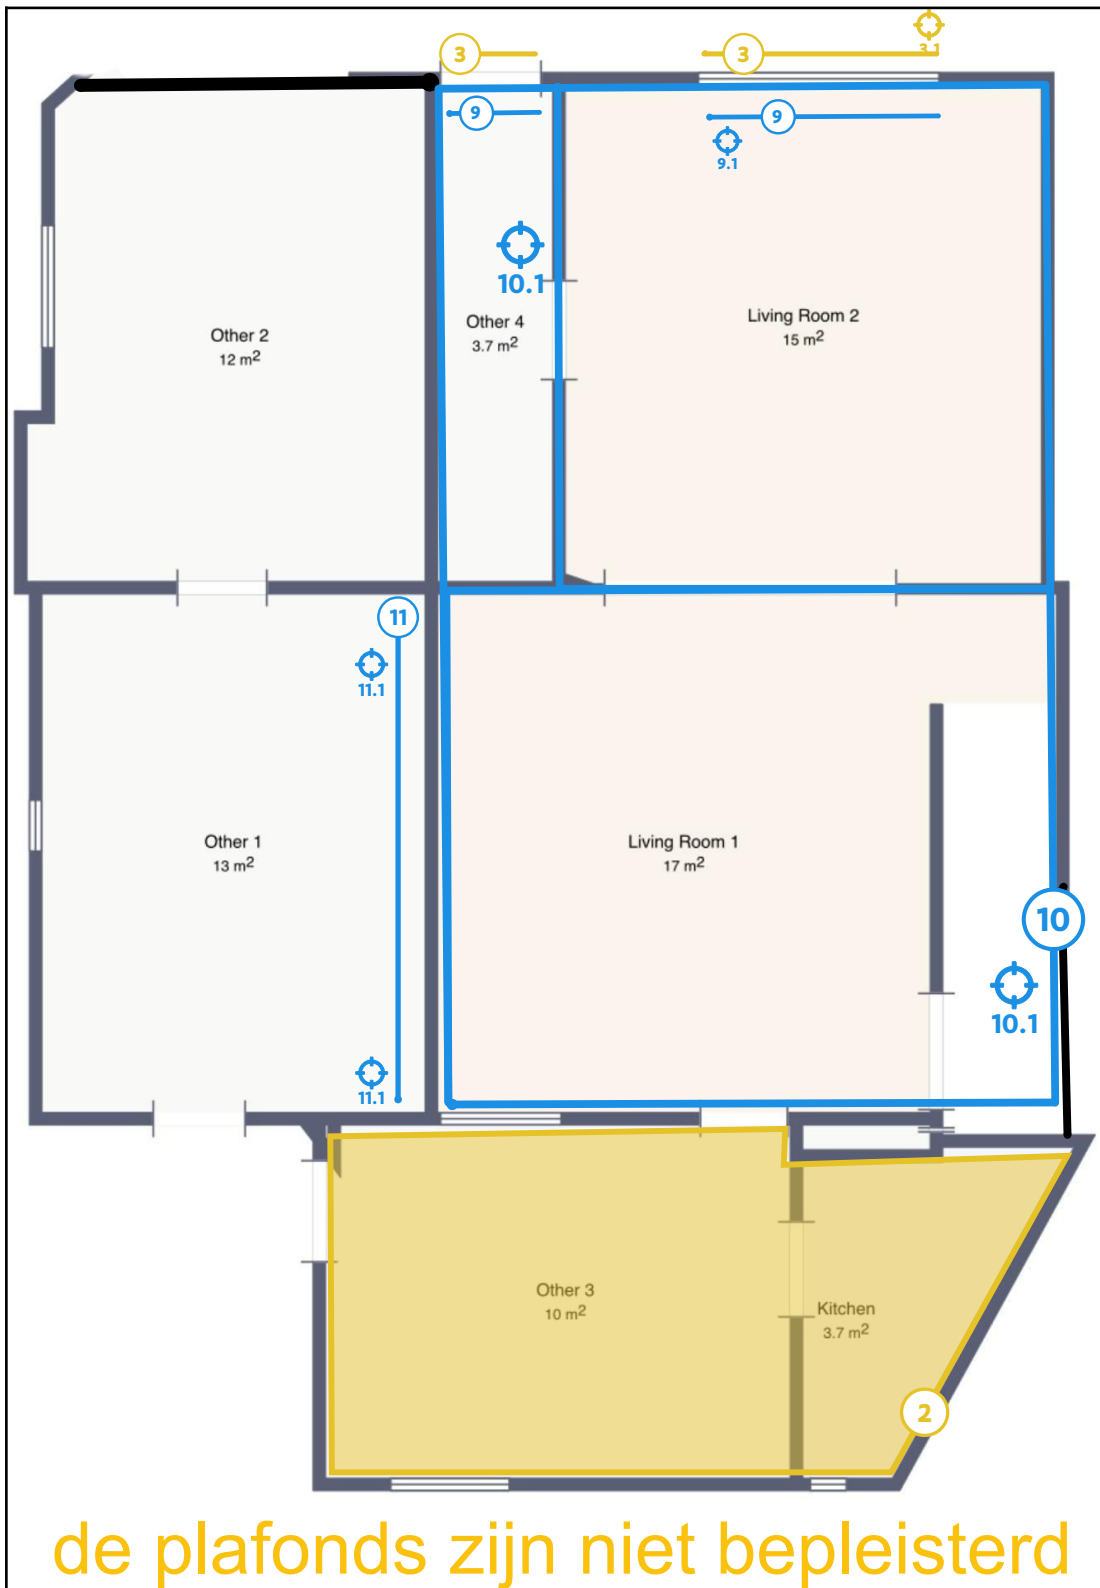
## Plan 1.2: Gelijkvloers

2. Vloertegels	Asbestmateriaal	Zorgvuldig beheren
3. Afdichtingskit aluminium ramen	Asbestmateriaal	Zorgvuldig beheren
3.1 Code: kit	Puntmonster	-
7. Plafonds	Advies	-
9. Mastiek aluminium ramen	Geen asbest	-
9.1 Code: mas	Puntmonster	-
10. Pleisterwerk muren	Geen asbest	-
10.1 Code: PLM	Mengmonster	-
11. Thermische buisisolatie	Geen asbest	-
11.1 Code: TBI	Mengmonster	-

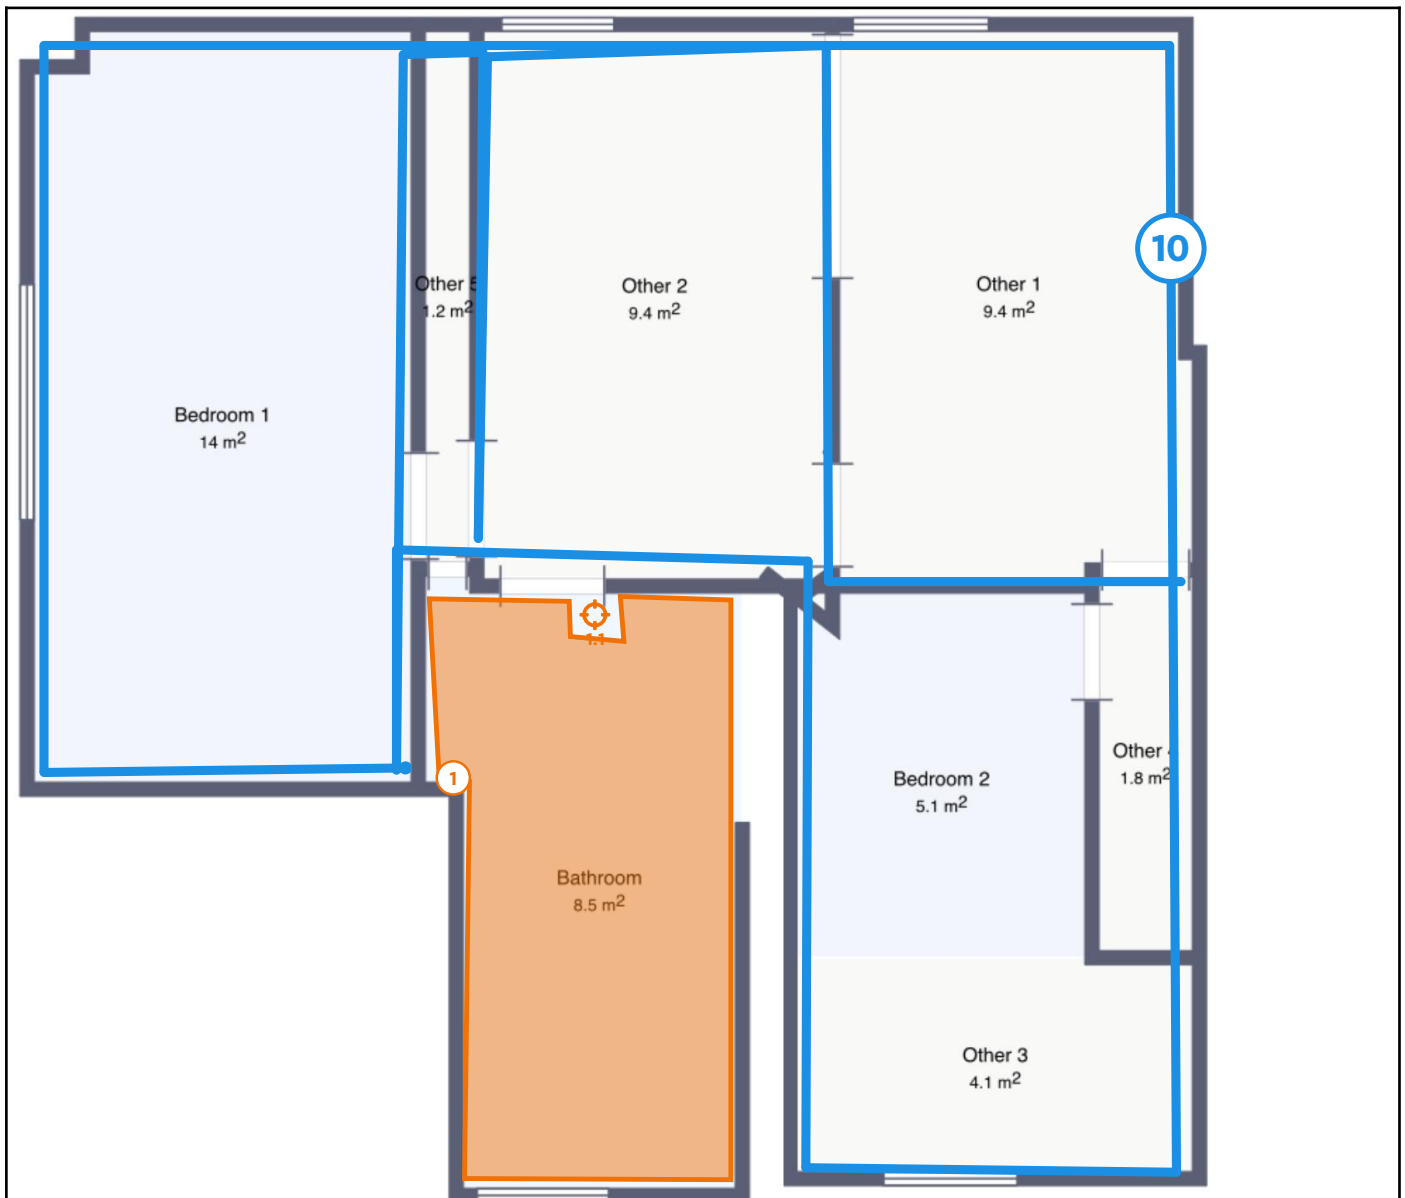
## Plan 1.3: 1ste verdiep

de plafonds zijn niet bepleisterd  
het betreft de afdichtingskit van alle ramen  
het betreft de mastiek van alle ramen

3. Afdichtingskit aluminium ramen	Asbestmateriaal	Zorgvuldig beheren
7. Plafonds	Advies	-
9. Mastiek aluminium ramen	Geen asbest	-
10. Pleisterwerk muren	Geen asbest	-

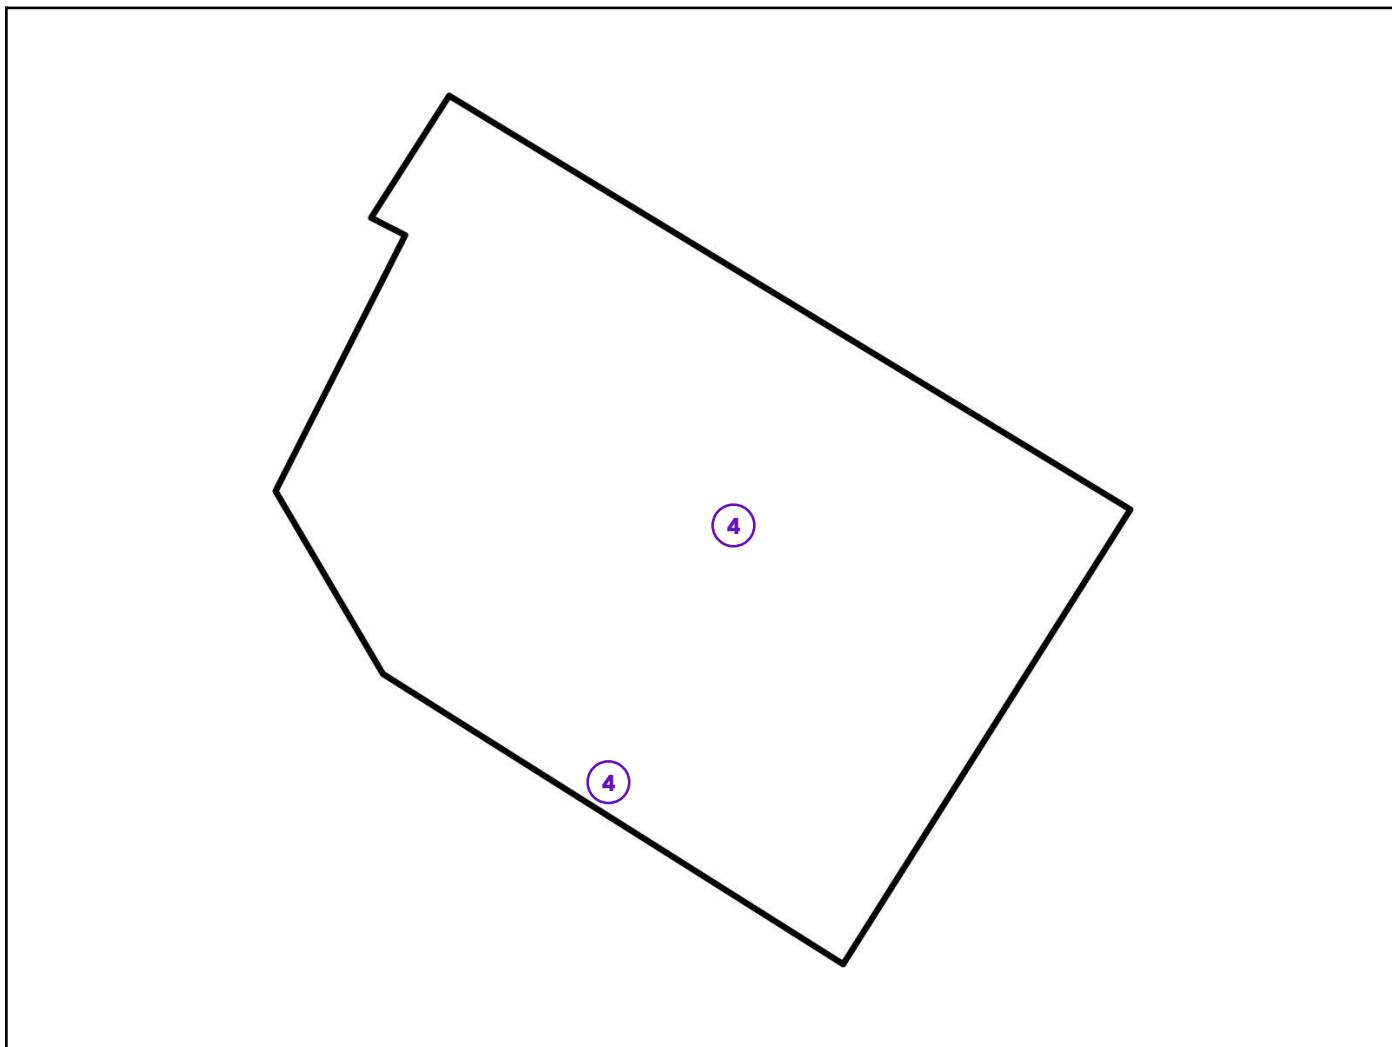
## Plan 1.5: Bovenaanzicht

Beschrijving	Type	Actie
4. Schouw	Beperking	-

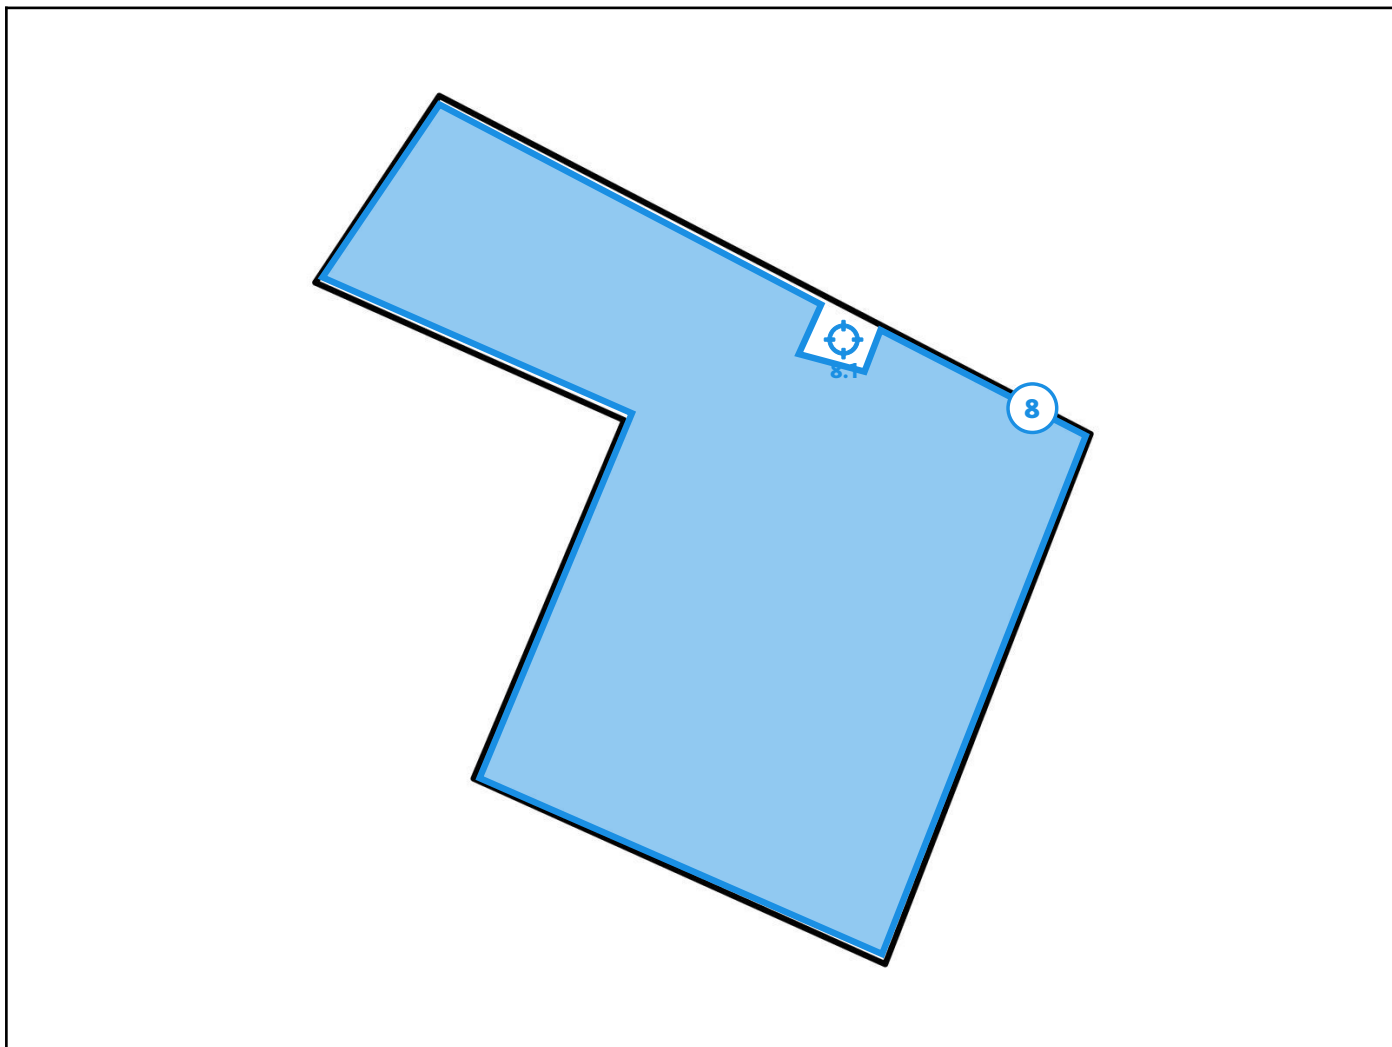
## Plan 2.1: Bovenaanzicht

Beschrijving	Type	Actie
8. Shingles dak tuinhuis	Geen asbest	-
8.1 Code: shingle	Puntmonster	-
