Asbestinventarisatetest

Pastoor Binckstraat 30, 2260 Westerlo

Attestnummer : 20240801-000138.000

Uitgegeven op : 01.08.2024

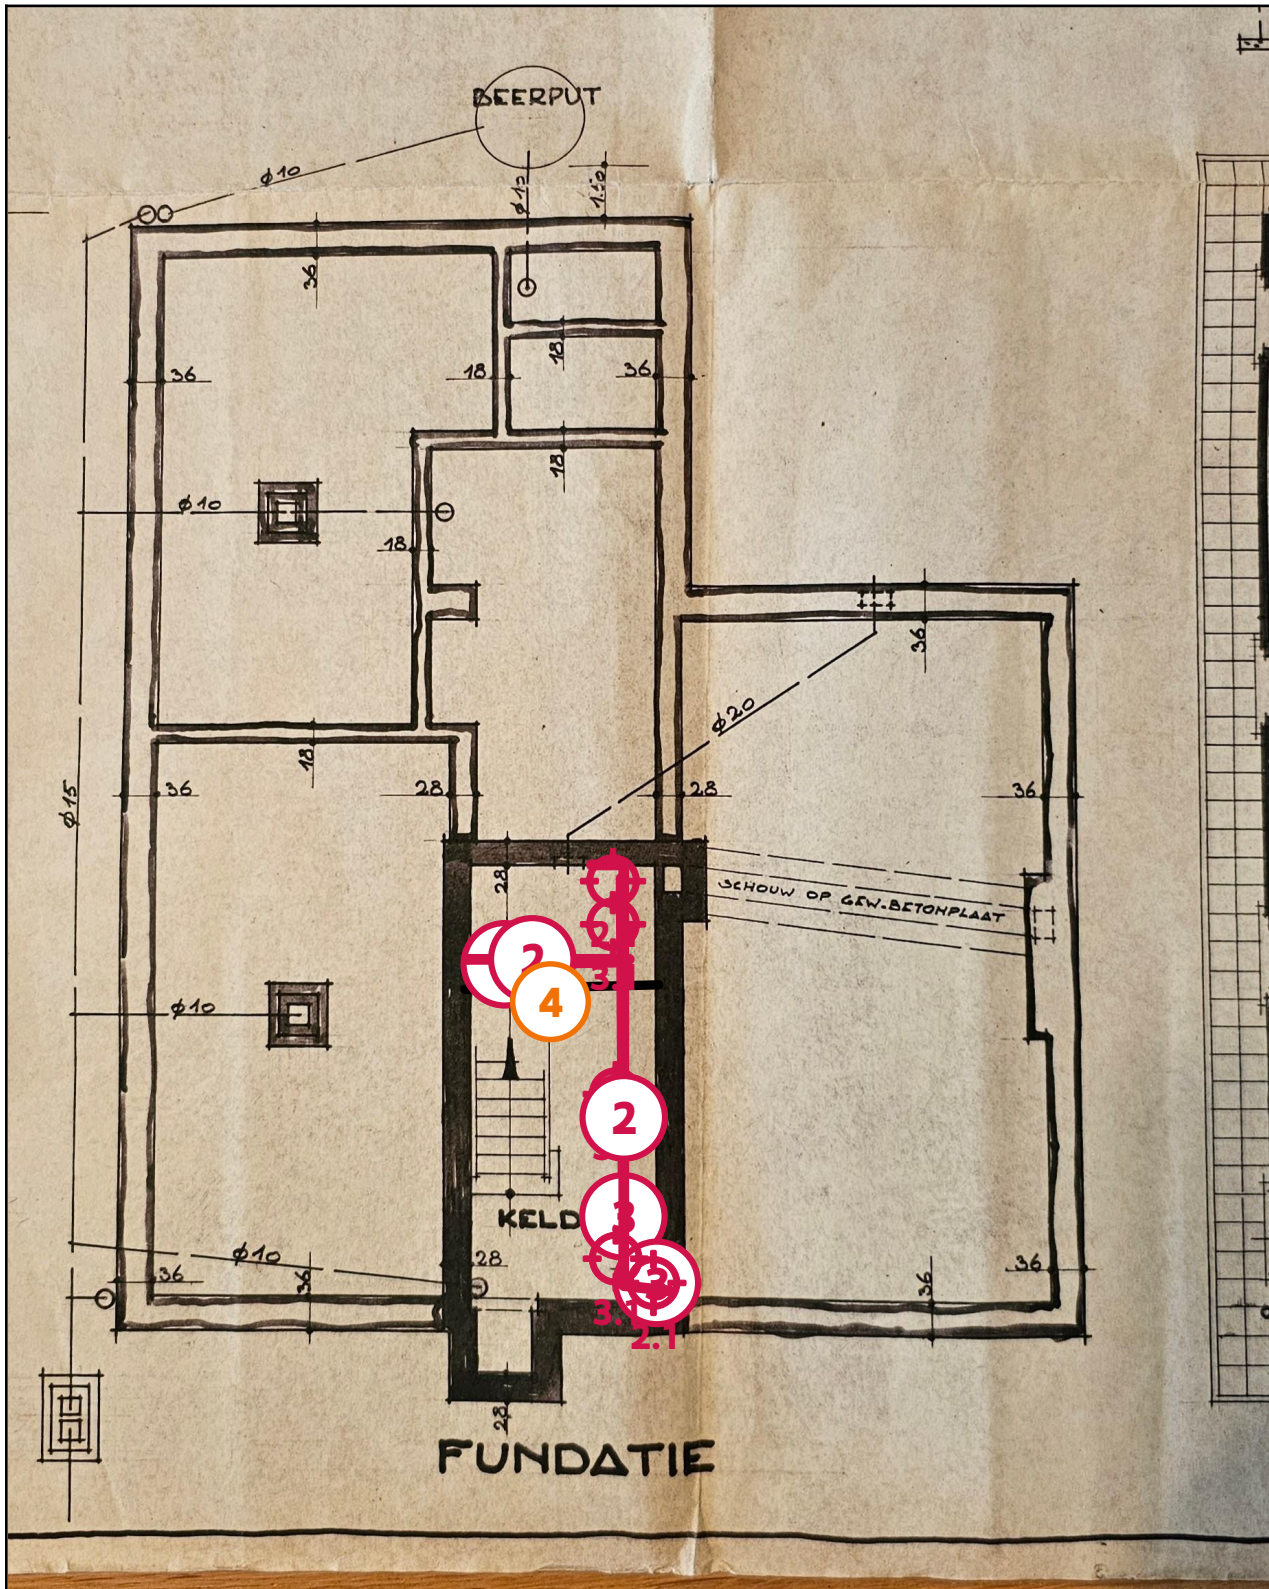
Plan 1.1: Kelder

2. Buisisolatie bochten	Asbestmateriaal	Dringend verwijderen
2.1 Code: MM04	Mengmonster	-
3. Buisisolatie Rechte stukken	Asbestmateriaal	Dringend verwijderen
3.1 Code: MM03	Mengmonster	-
4. Oude schakelaars/stopcontacten - Bakeliet	Asbestmateriaal	Verwijderen

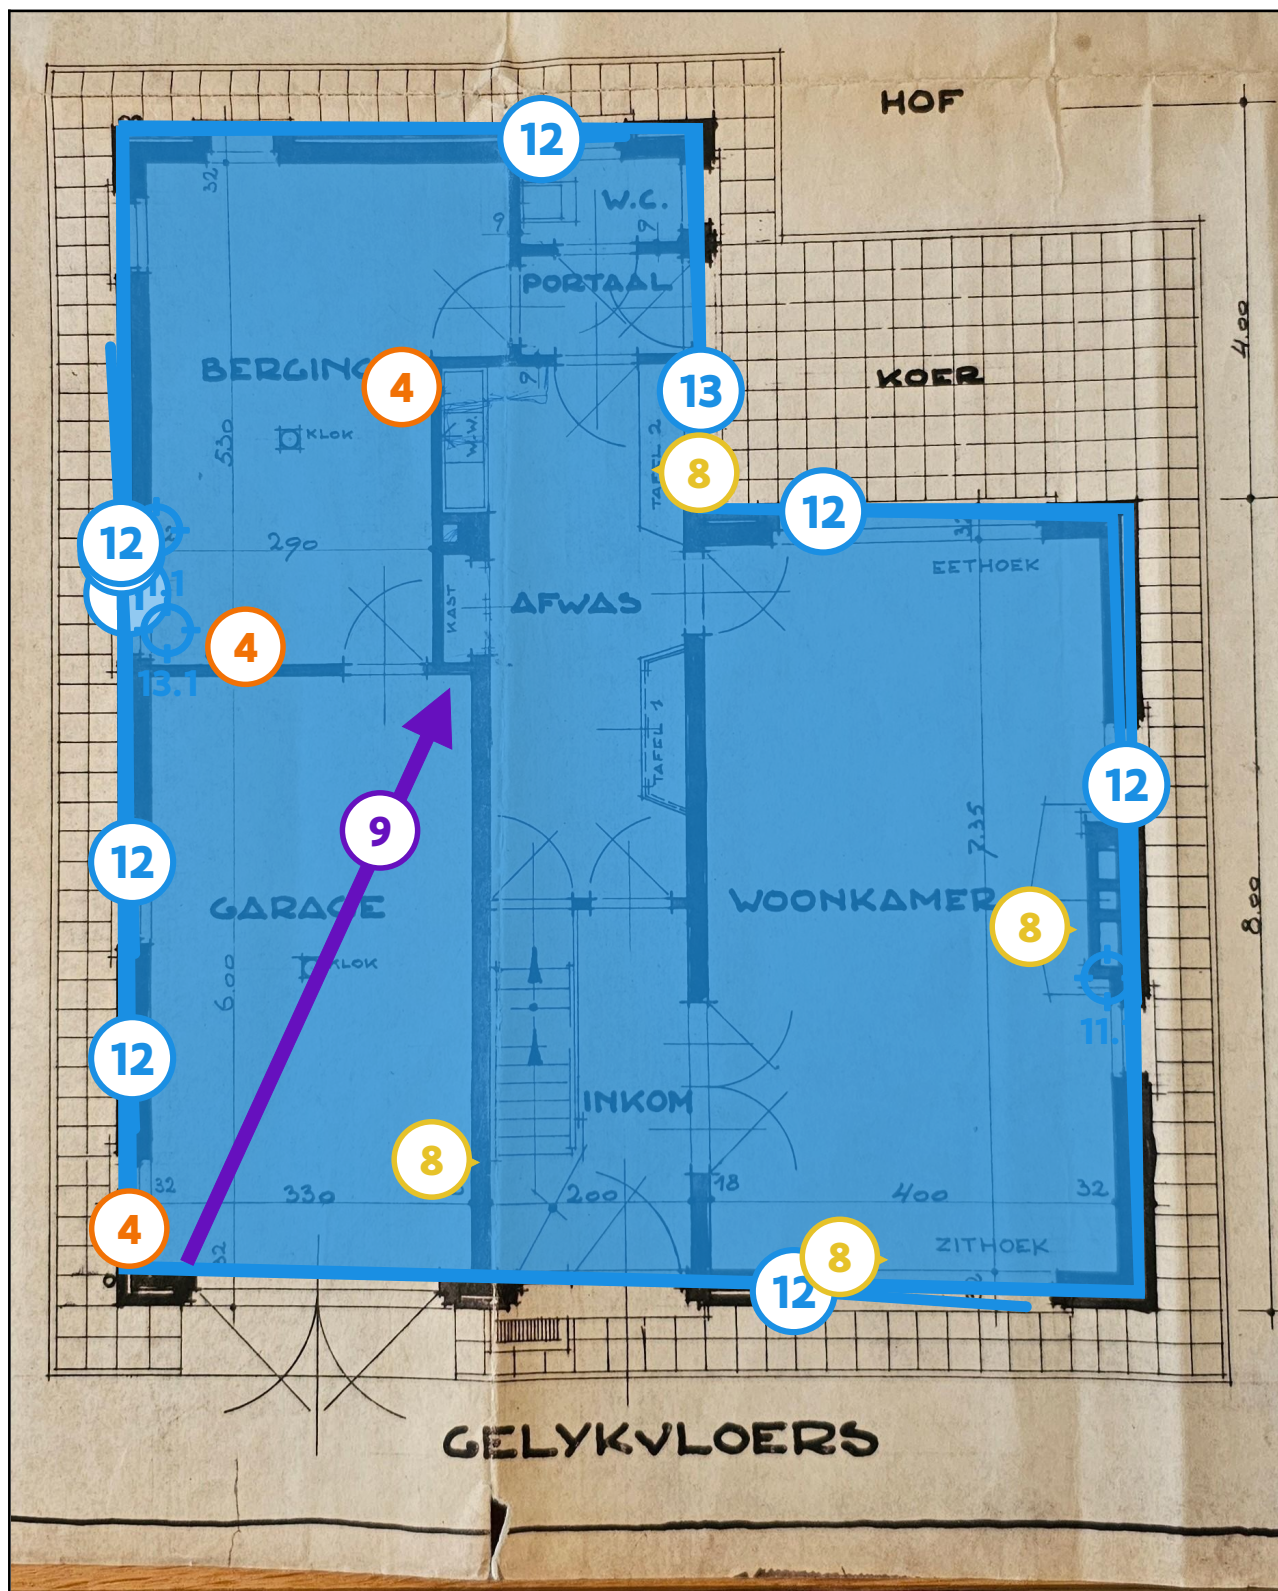
Plan 1.2: Gelijkvloers

4. Oude schakelaars/stopcontacten - Bakeliet	Asbestmateriaal	Verwijderen
8. dichtingen radiatoren	Asbestmateriaal	Zorgvuldig beheren
9. Asbestcement schouwen	Beperking	-
11. Pleisterwerk muren	Geen asbest	-
11.1 Code: MM01	Mengmonster	-
12. Stopverf ramen glas	Geen asbest	-
13. pleisterwerk plafonds	Geen asbest	-
13.1 Code: MM02	Mengmonster	-

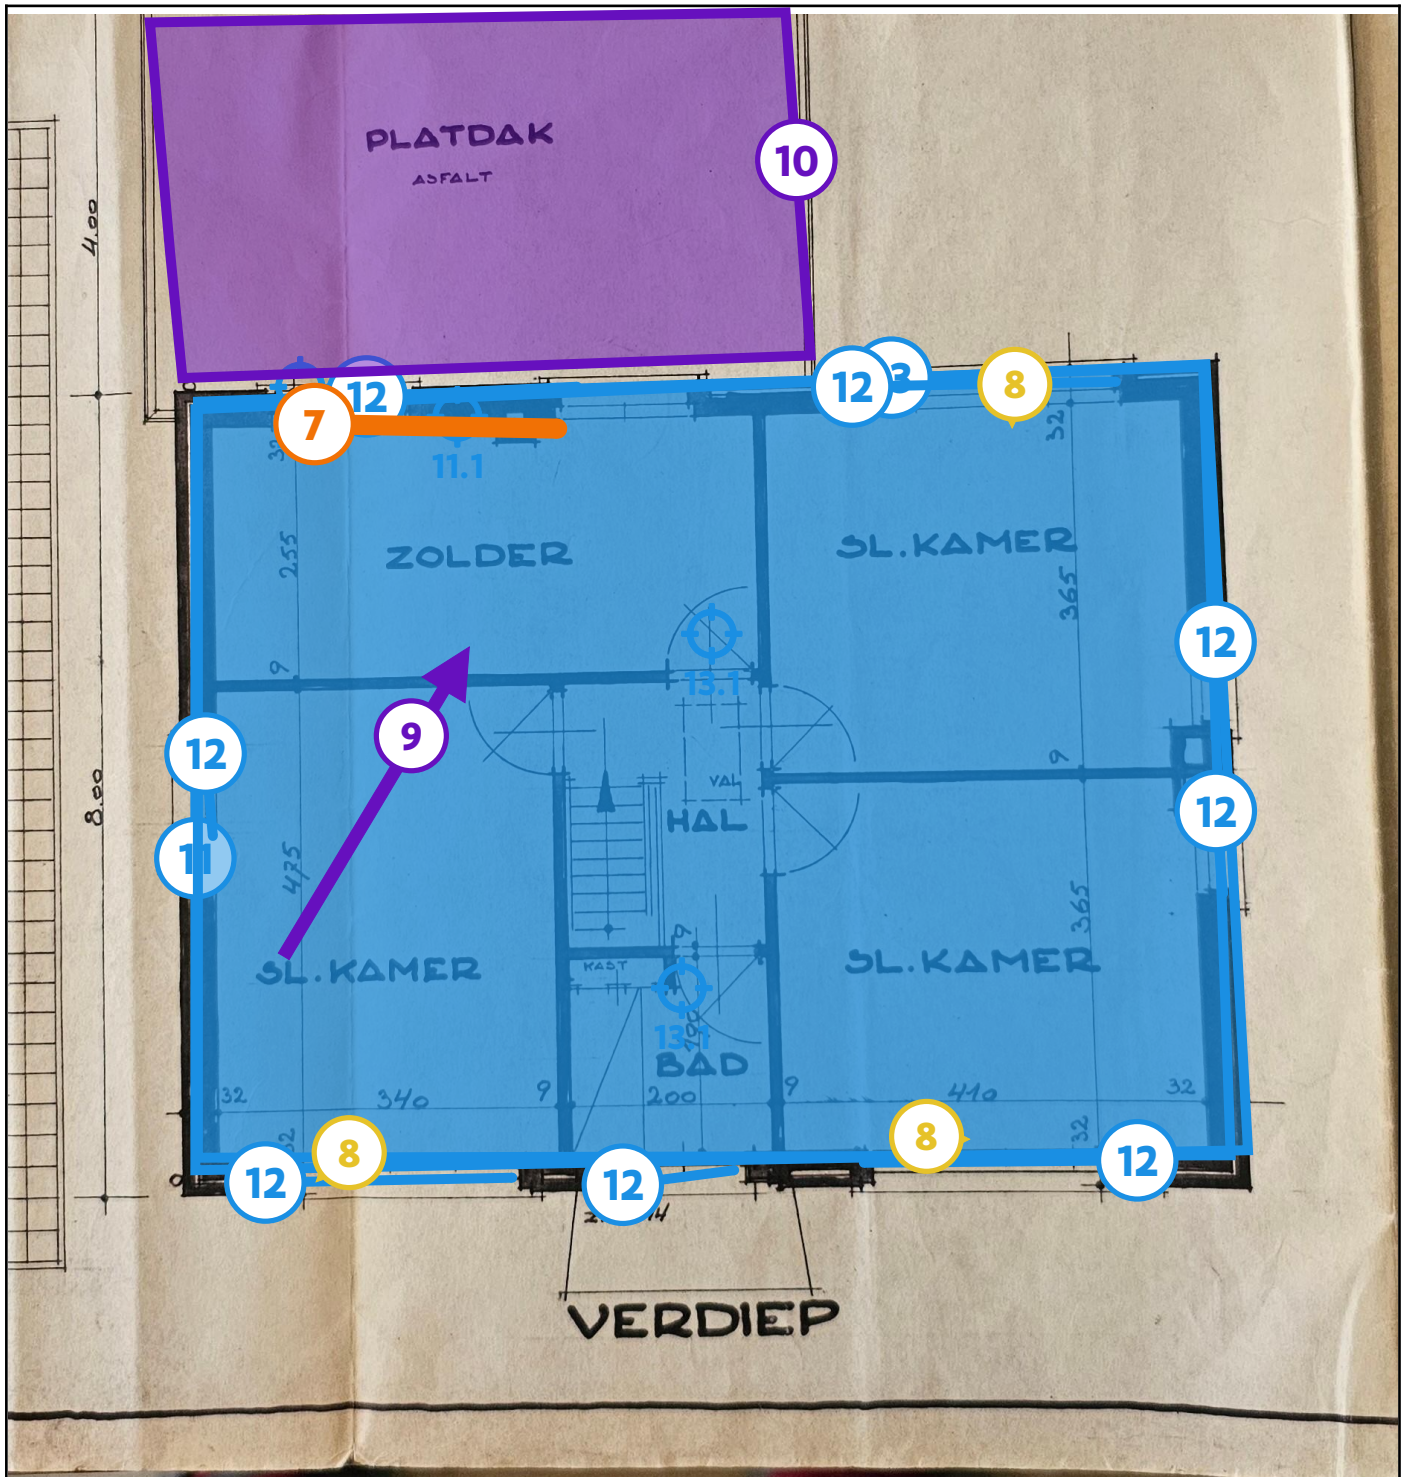
Plan 1.3: 1e Verdiep

Beschrijving	Type	Actie
7. venstertablet badkamer 1e verdiep achteraan	Asbestmateriaal	Verwijderen

8. dichtingen radiatoren	Asbestmateriaal	Zorgvuldig beheren
9. Asbestcement schouwen	Beperking	-
10. Plat dak	Beperking	-
11. Pleisterwerk muren	Geen asbest	-
11.1 Code: MM01	Mengmonster	-
12. Stopverf ramen glas	Geen asbest	-
12.1 Code: PM01	Puntmonster	-
13. pleisterwerk plafonds	Geen asbest	-
13.1 Code: MM02	Mengmonster	-

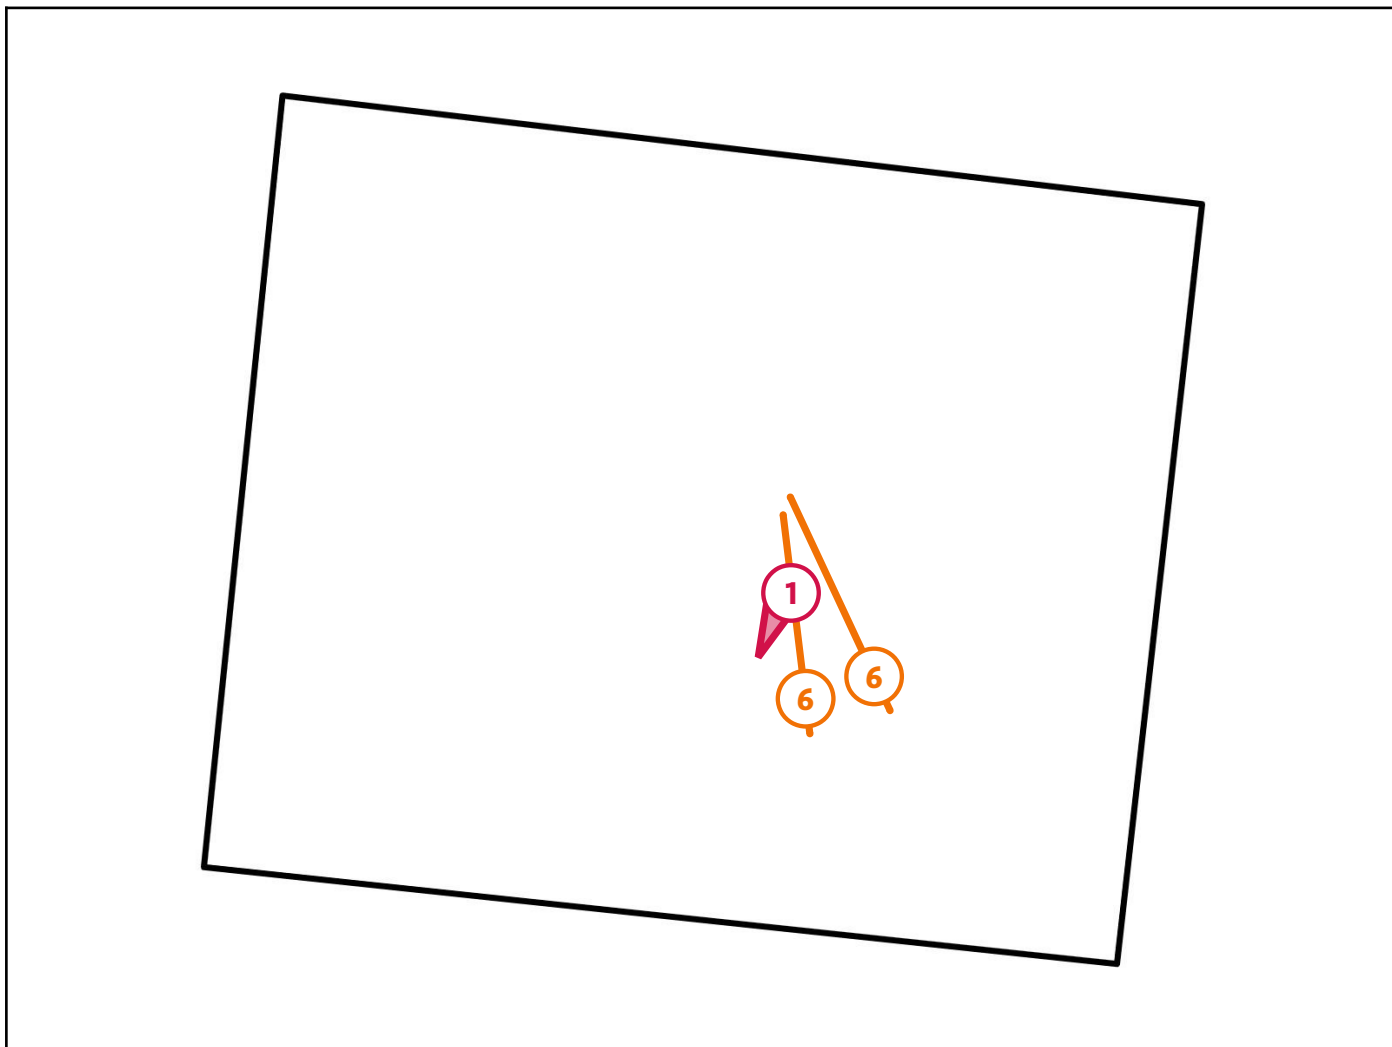
Plan 1.4: zolder

Beschrijving	Type	Actie
1. reserve leien	Asbestmateriaal	Dringend verwijderen
6. Asbestcement schouwen	Asbestmateriaal	Verwijderen

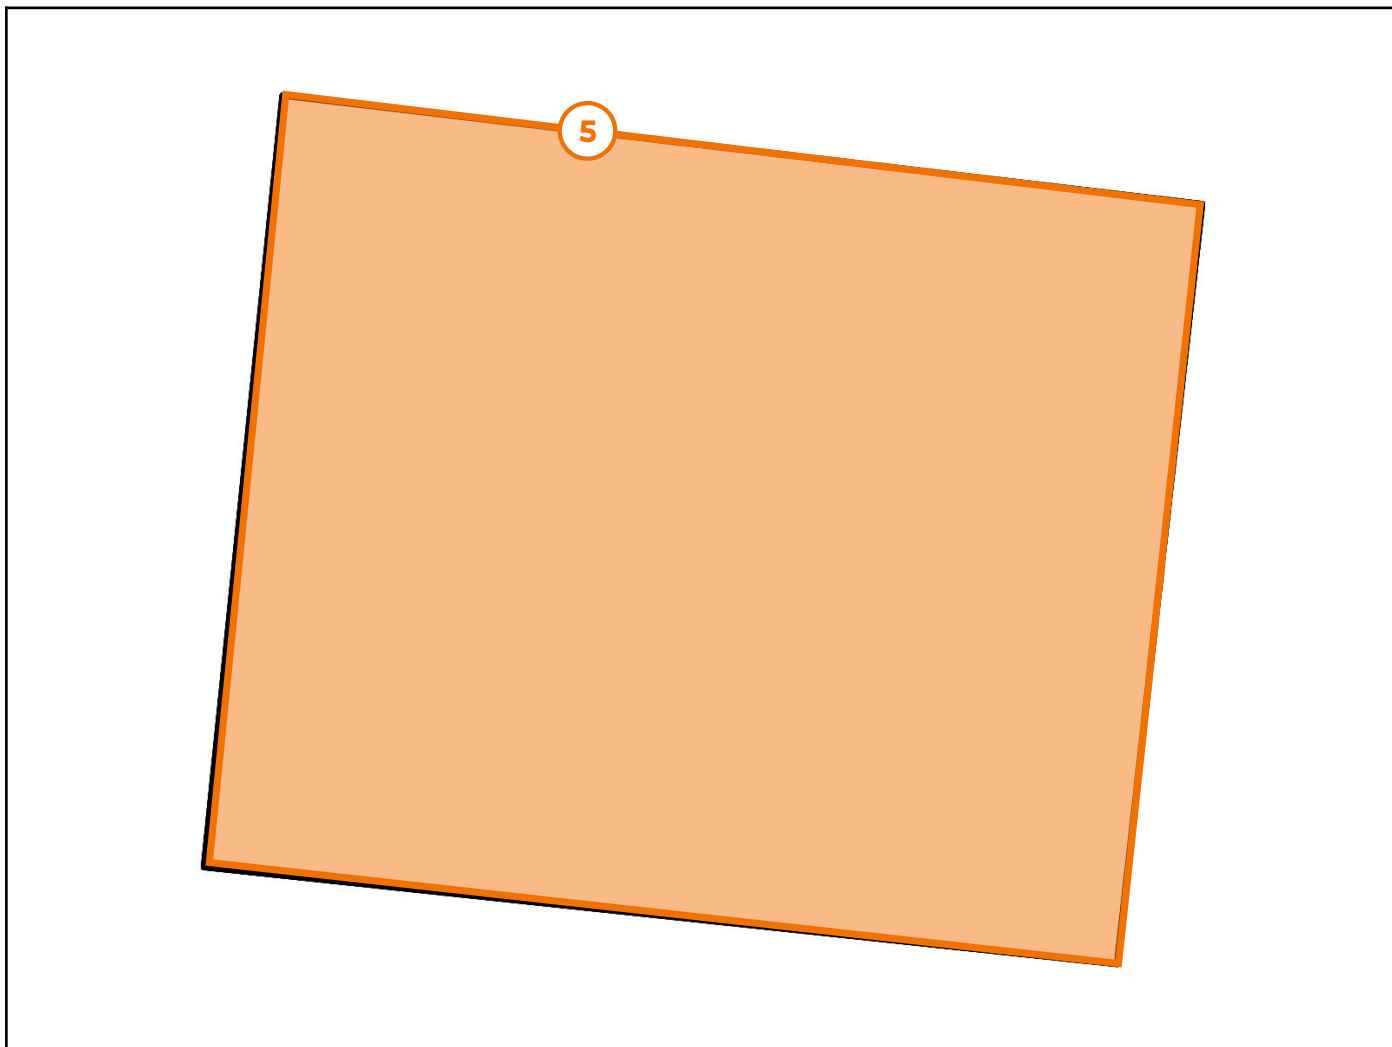
Plan 1.5: Dak

Beschrijving	Type	Actie
5. dakleien	Asbestmateriaal	Verwijderen
