Asbestinventarisatetest

Eindhoutsebaan 70, 2450 Meerhout

Attestnummer : 20241010-000459.000

Uitgegeven op : 10.10.2024

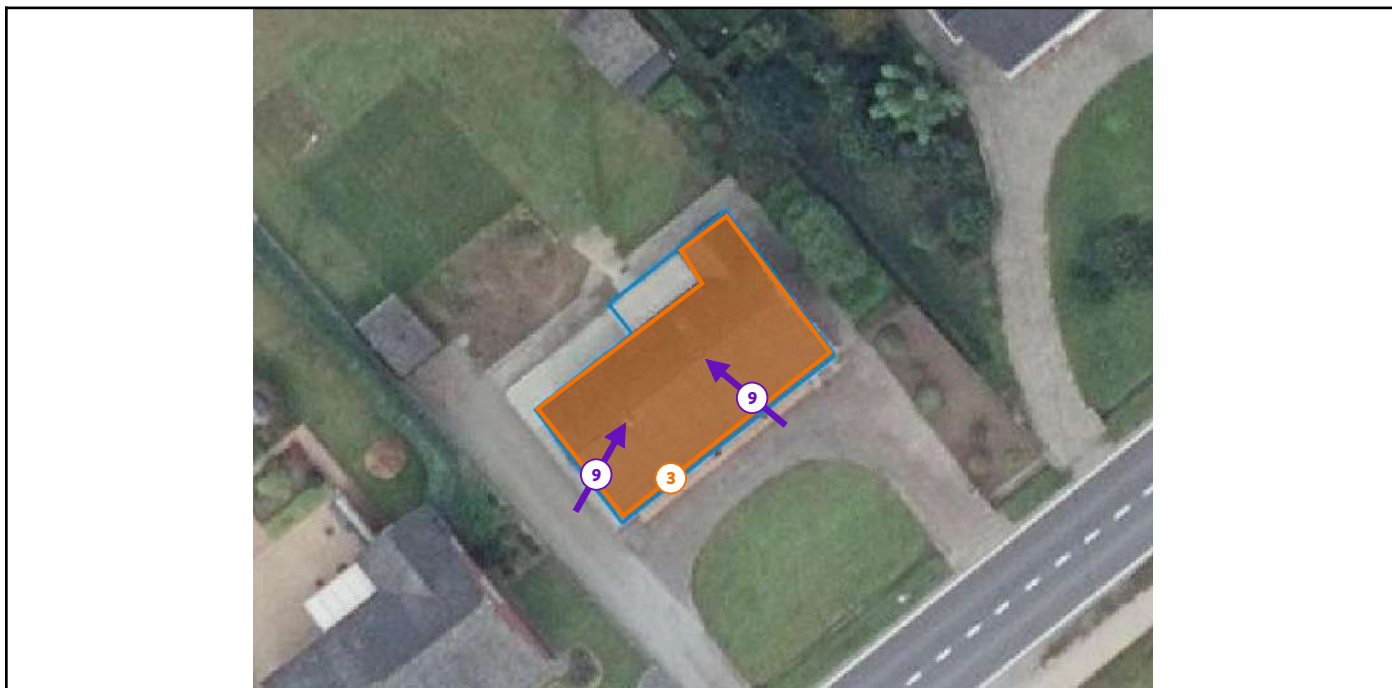
Plan 1.1: Luchtfoto

Beschrijving	Type	Actie
3. Kunstleien (dak) - Woning	Asbestmateriaal	Verwijderen
9. Schouw - Woning	Beperking	-

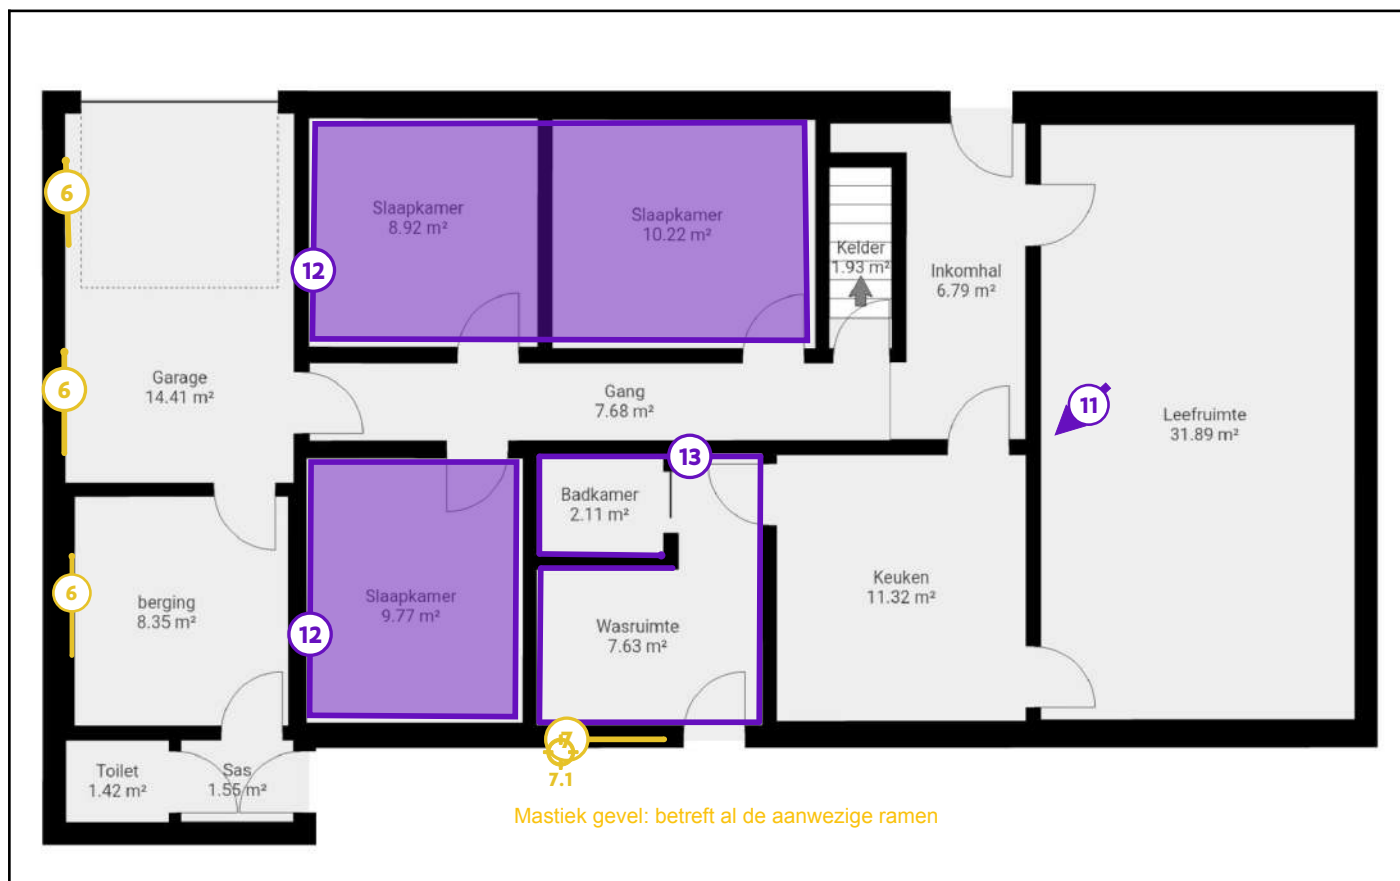
Plan 1.2: Niv. 0

Beschrijving	Type	Actie
6. Venstertablet (binnen) - Woning	Asbestmateriaal	Zorgvuldig beheren
7. Mastiek tussen gevel en profiel(hout) - Woning	Asbestmateriaal	Zorgvuldig beheren
7.1 Code: M004	Puntmonster	-
11. Kolen kachel - Woning	Advies	-
12. Vloerzeil (slaapkamers) - Woning	Advies	-
13. Tegellijm achter wandtegels (Wasruimte) - Woning	Advies	-

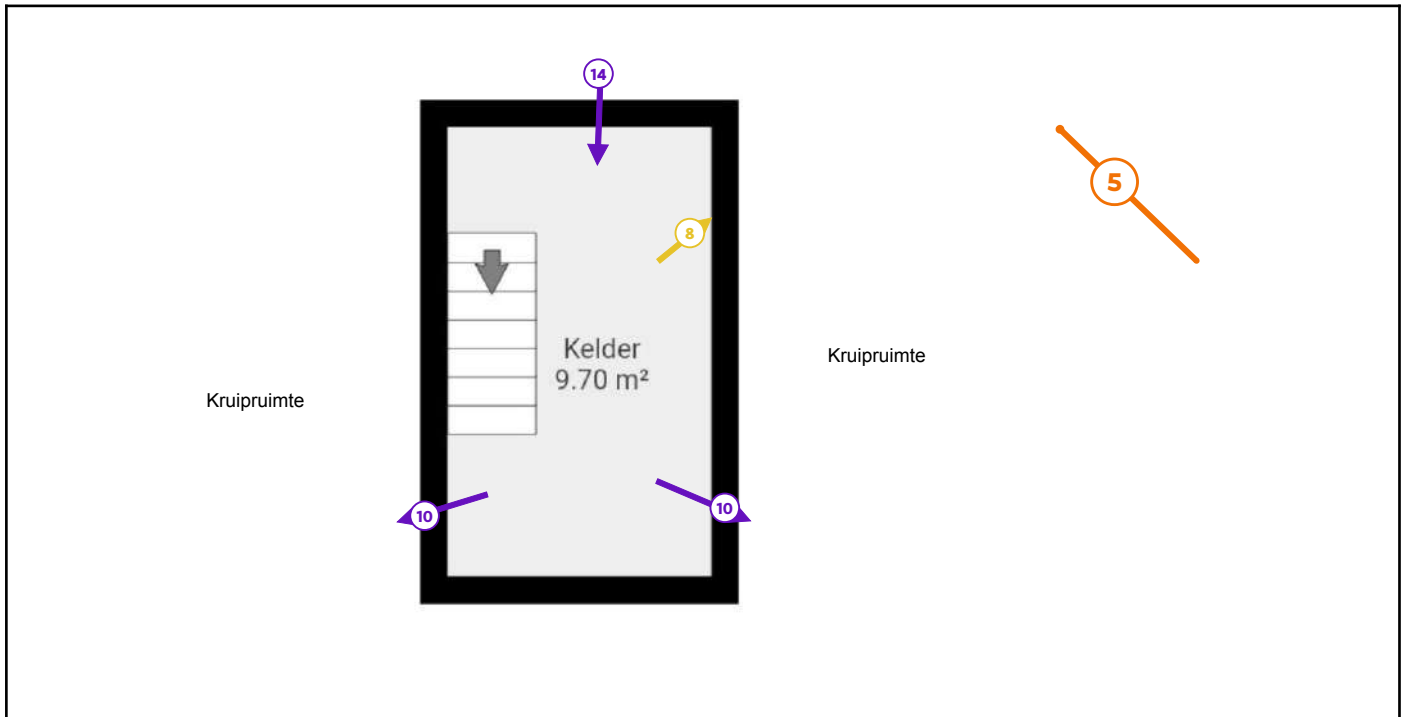
Plan 1.5: Niv. -1

Beschrijving	Type	Actie
5. Afvoerbuys (kruipkelder) - Woning	Asbestmateriaal	Verwijderen
8. Bakelieten uitrusting (kelder) - Woning	Asbestmateriaal	Zorgvuldig beheren
10. Kruipruimte (Niv. -1) - Woning	Beperking	-
14. CV-ketel Elco klockner (Niv. -1) - Woning	Advies	-

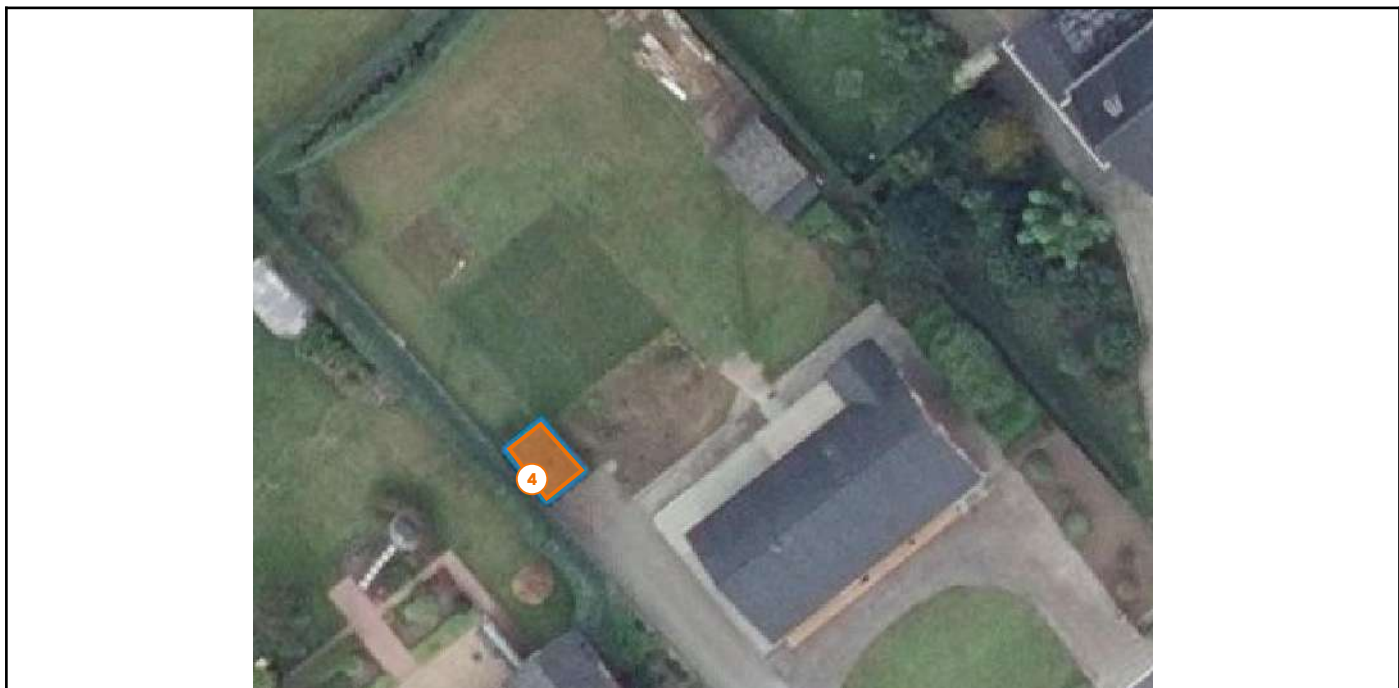
Plan 2.1: Luchtfoto

Beschrijving	Type	Actie
4. Golfplaten (schuin dak) - carport	Asbestmateriaal	Verwijderen

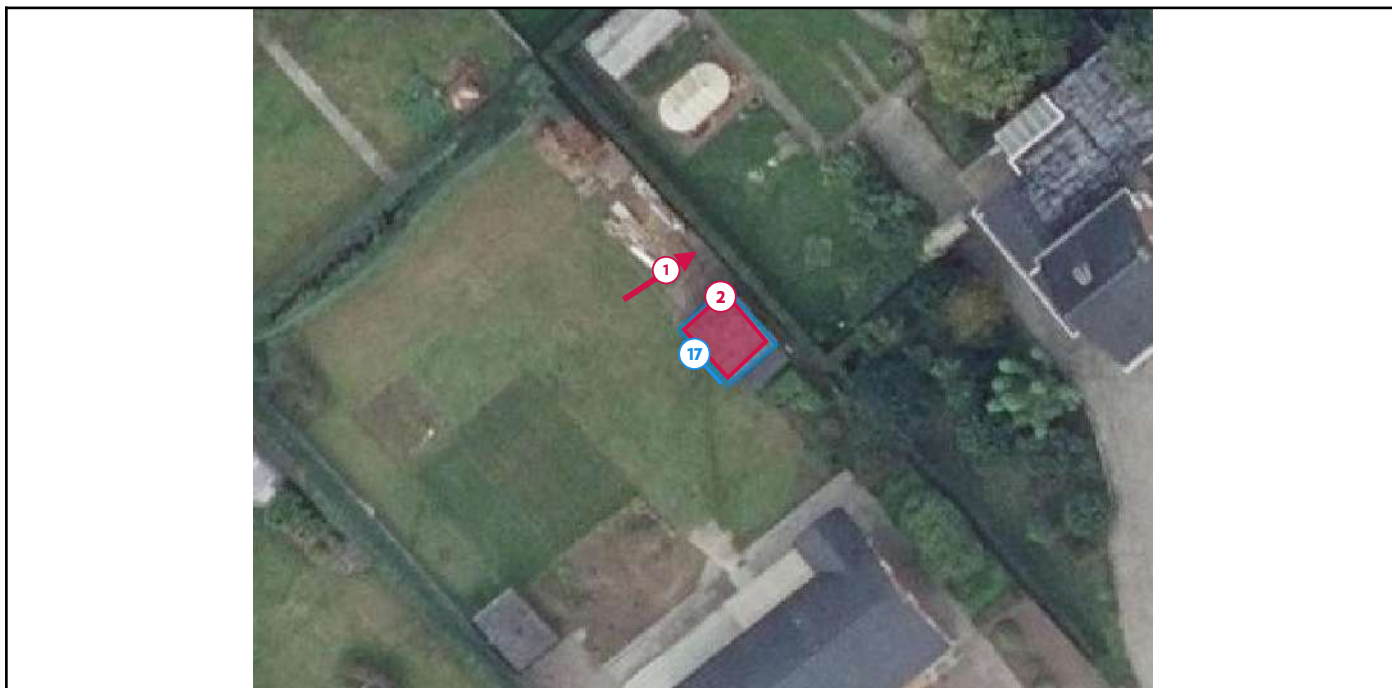
Plan 3.1: Luchtfoto

Beschrijving	Type	Actie
1. Afval golfplaten - Buiten	Asbestmateriaal	Dringend verwijderen
2. Golfplaten (schuin dak) - bijgebouw	Asbestmateriaal	Dringend verwijderen
17. Stopverf tussen glas en beton - Bijgebouwen	Geen asbest	-

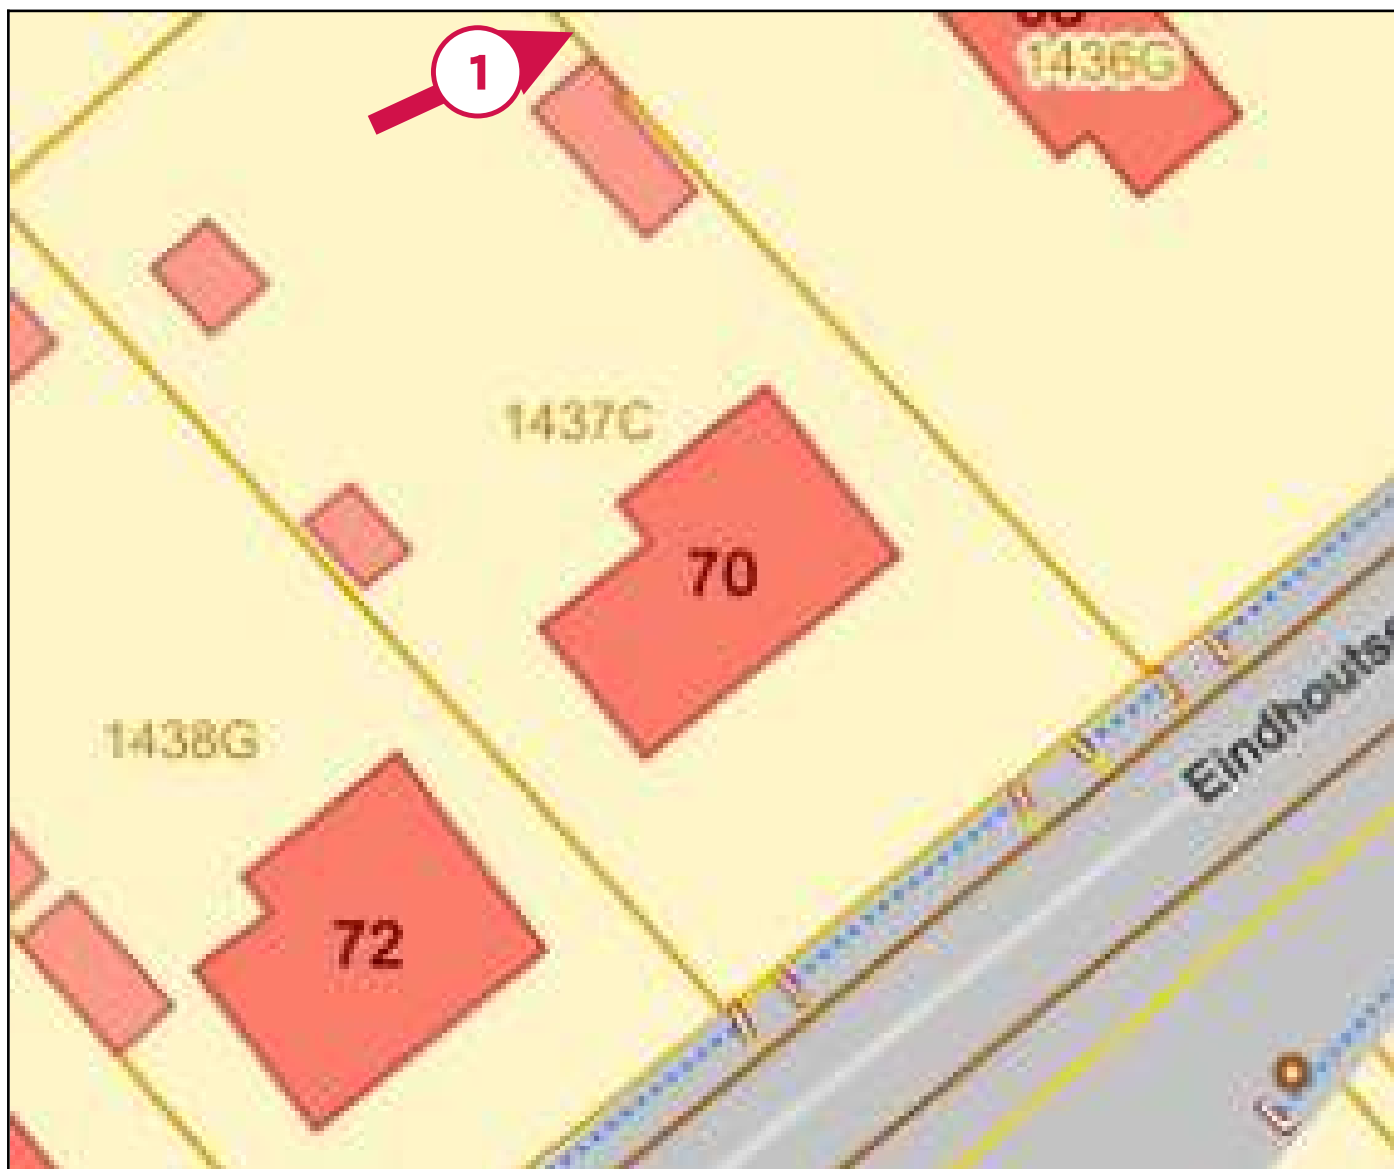
Plan 6.1: Vaststellingen buiten de constructies

Beschrijving	Type	Actie
1. Afval golfplaten - Buiten	Asbestmateriaal	Dringend verwijderen
