Asbestinventarisatetest

Tongerlosebinnenweg 8, 2440 Geel

Attestnummer : 20260618-000144.000

Niet-asbestveilig

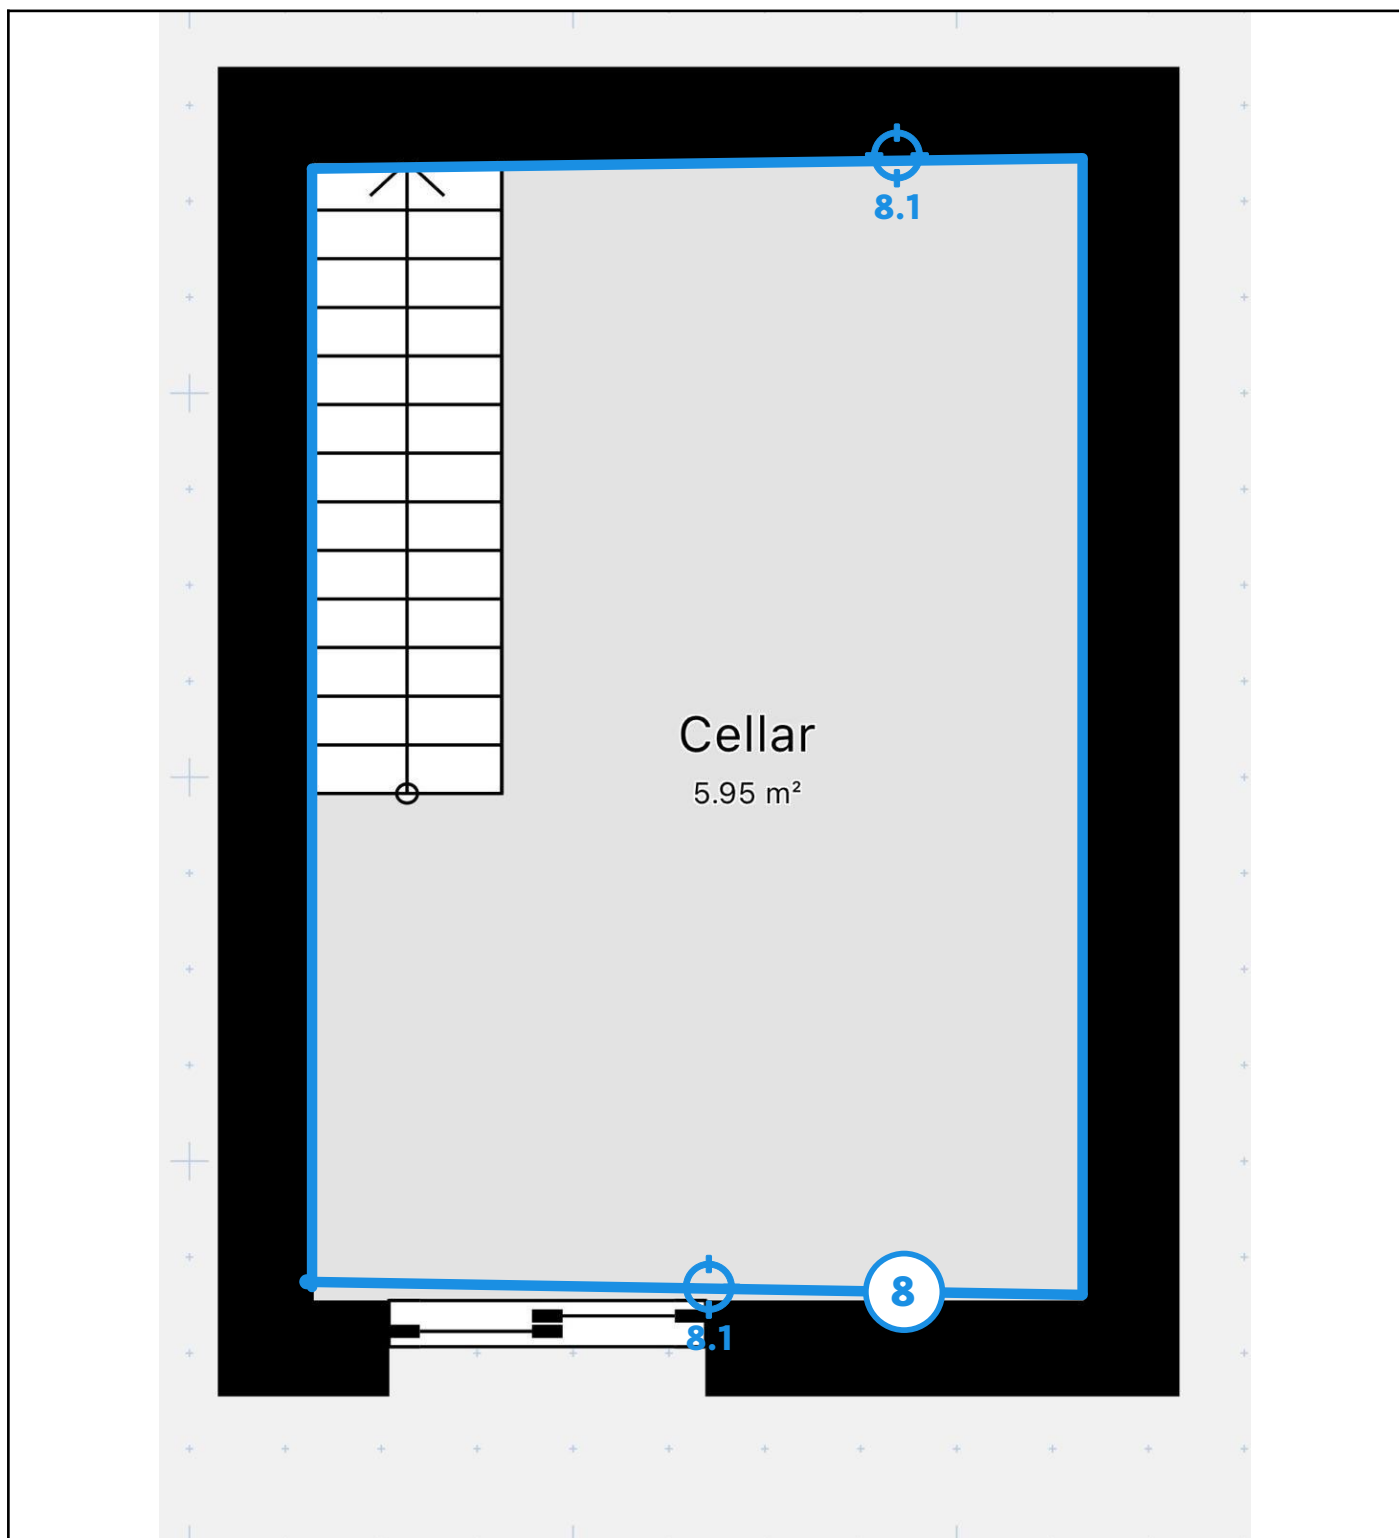
Plan 1.1: Grondplan kelder

8. Cementering kelder binnentoepassing (met staalname)	Geen asbest	-
8.1 Code: 3	Mengmonster	-

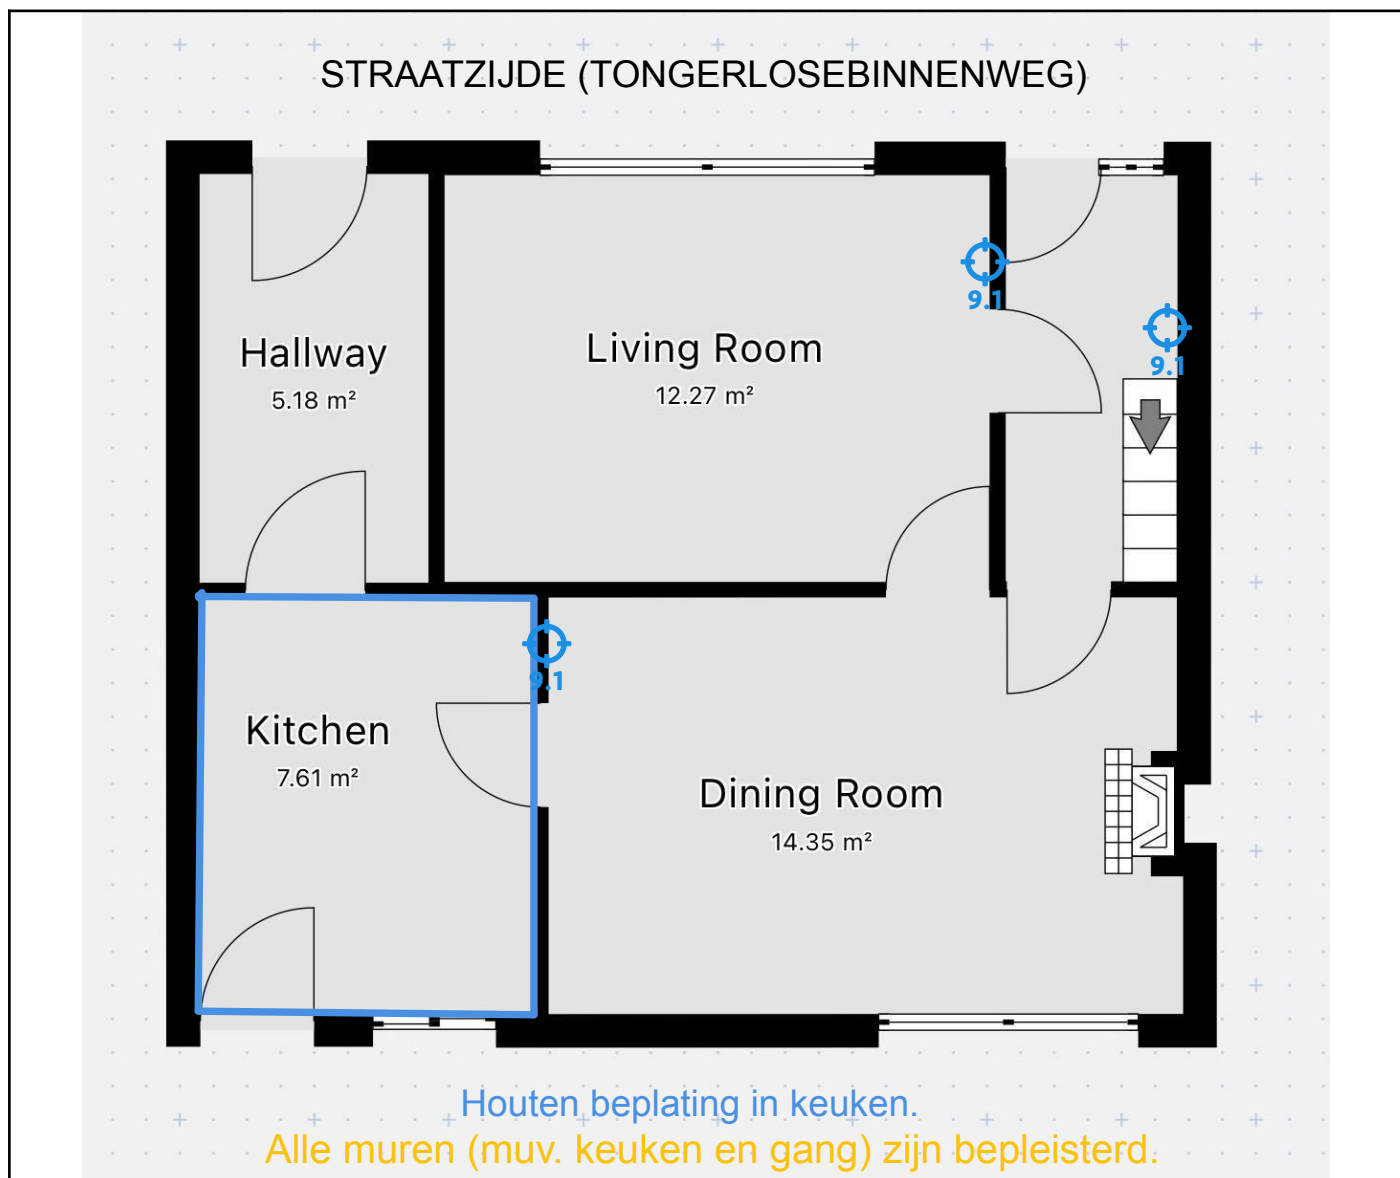
Plan 1.2: Grondplan GLV

Beschrijving	Type	Actie
9. Muurpleister	Geen asbest	-
9.1 Code: 1	Mengmonster	-

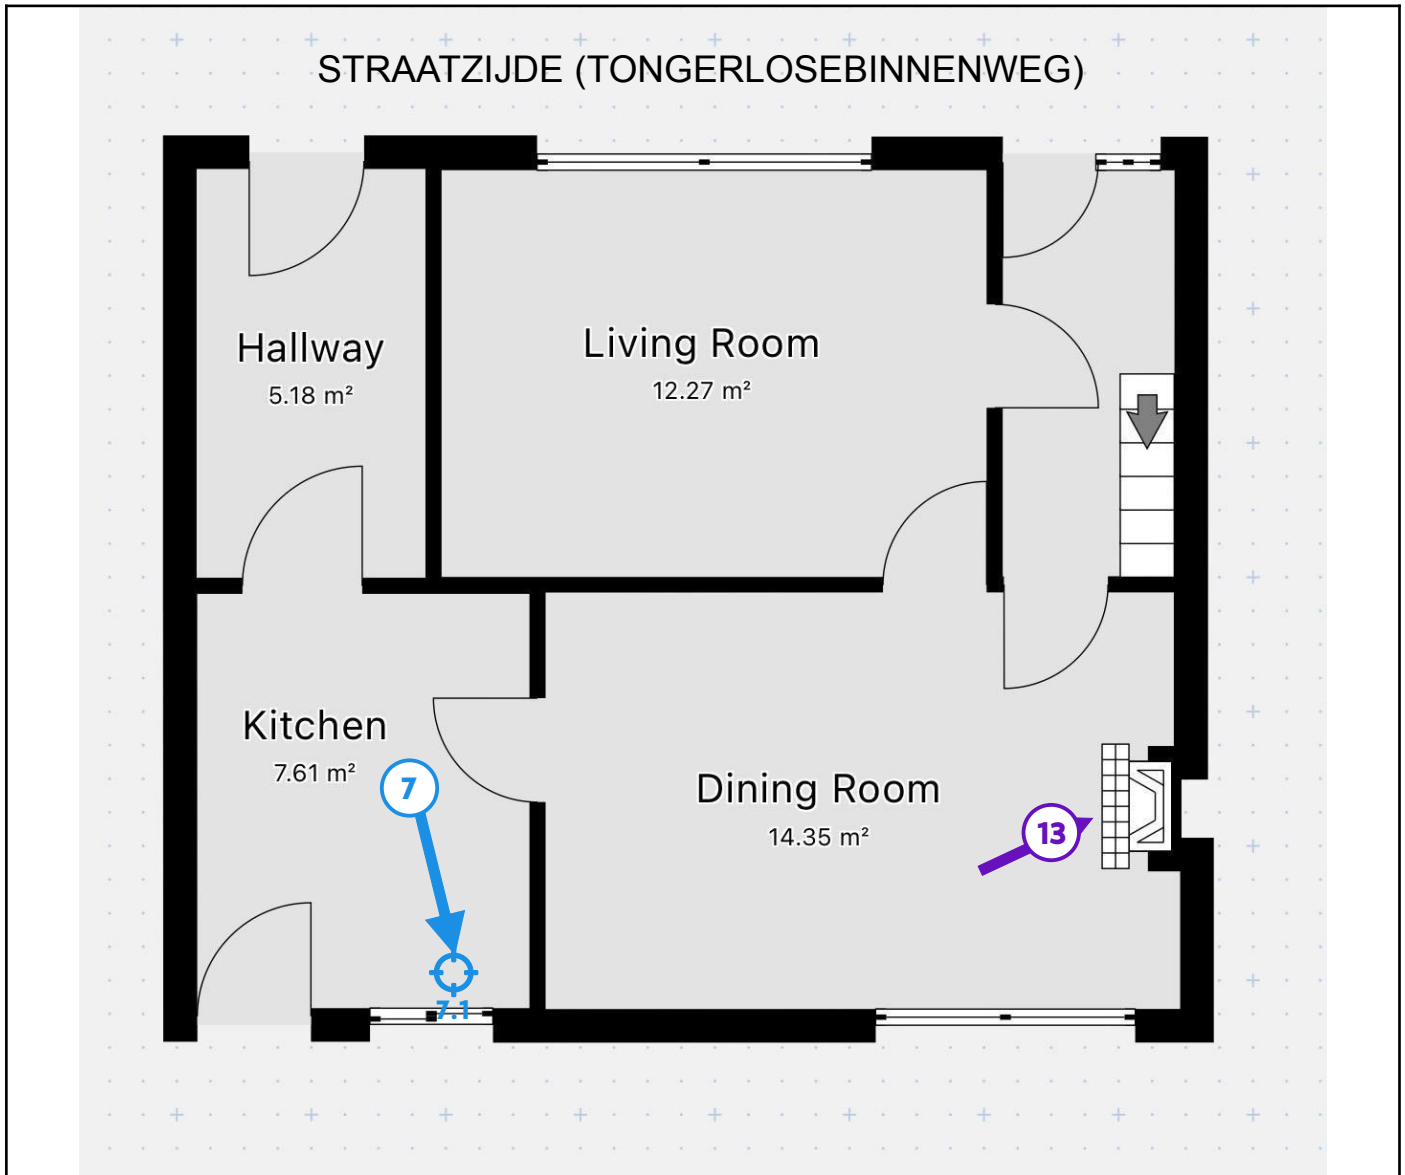
Plan 1.3: Grondplan GLV

Beschrijving	Type	Actie
7. Ontdreningsplaat spoelbak (monstername)	Geen asbest	-
7.1 Code: 6	Puntmonster	-
13. Schouwmantel	Overige ruimte of materiaal	-

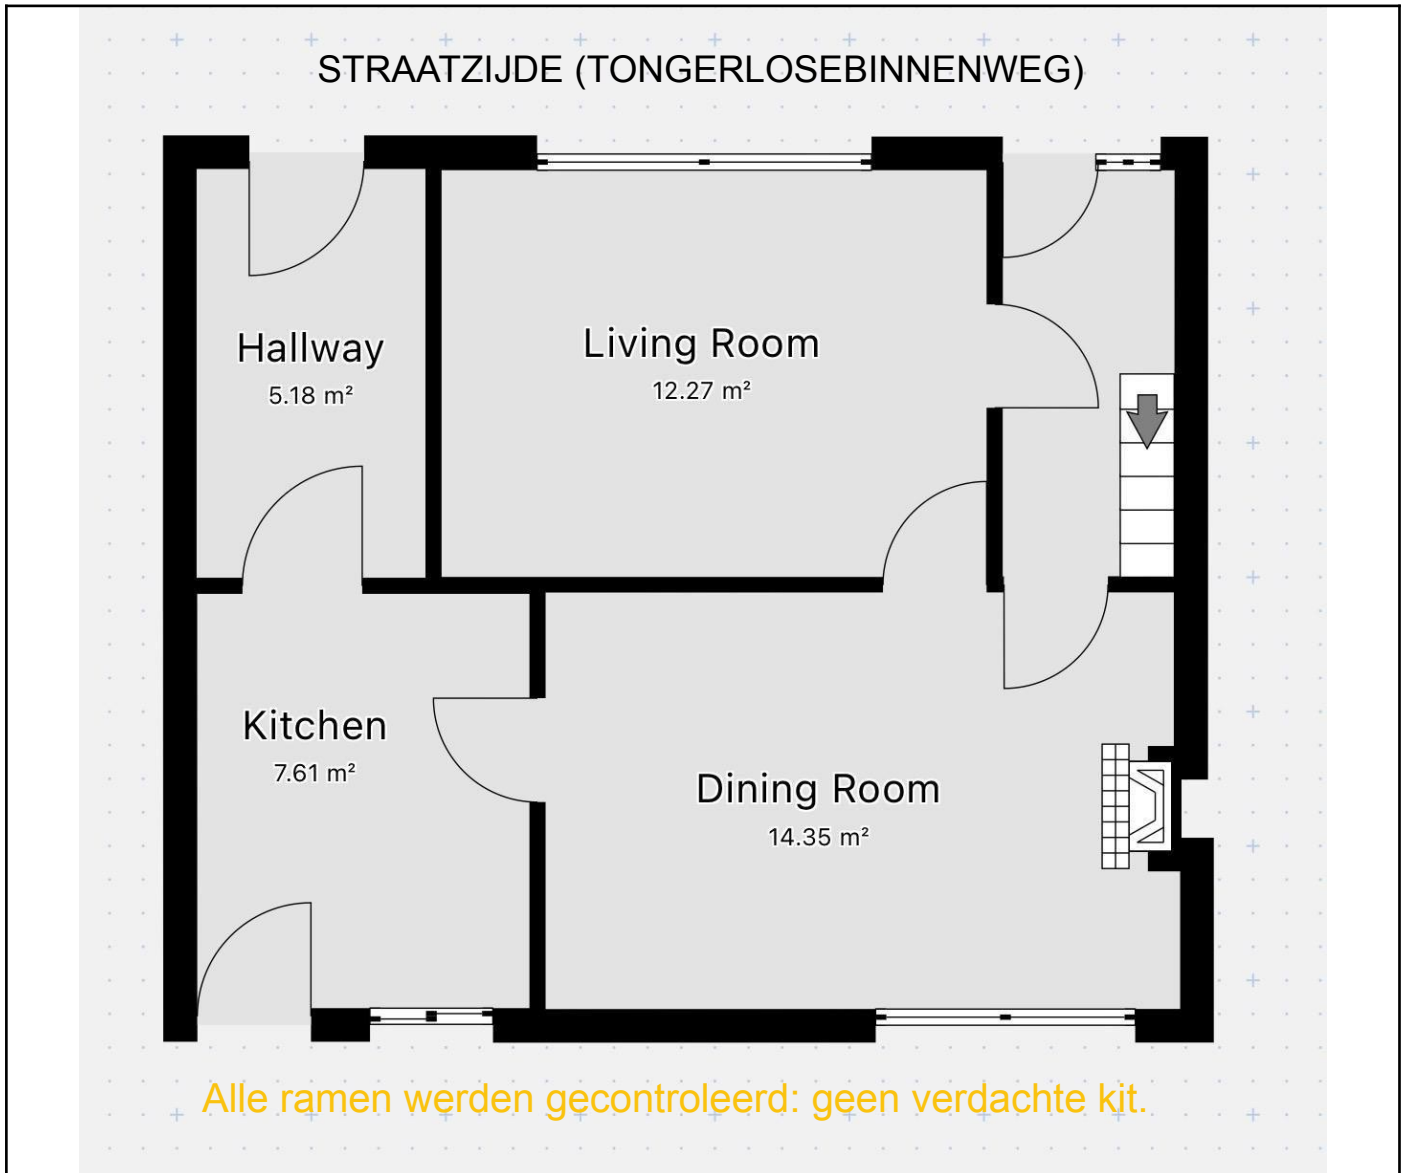
Plan 1.4: Grondplan GLV

Beschrijving	Type	Actie
12. Kit niet verdacht (visueel vastgesteld)	Overige ruimte of materiaal	-

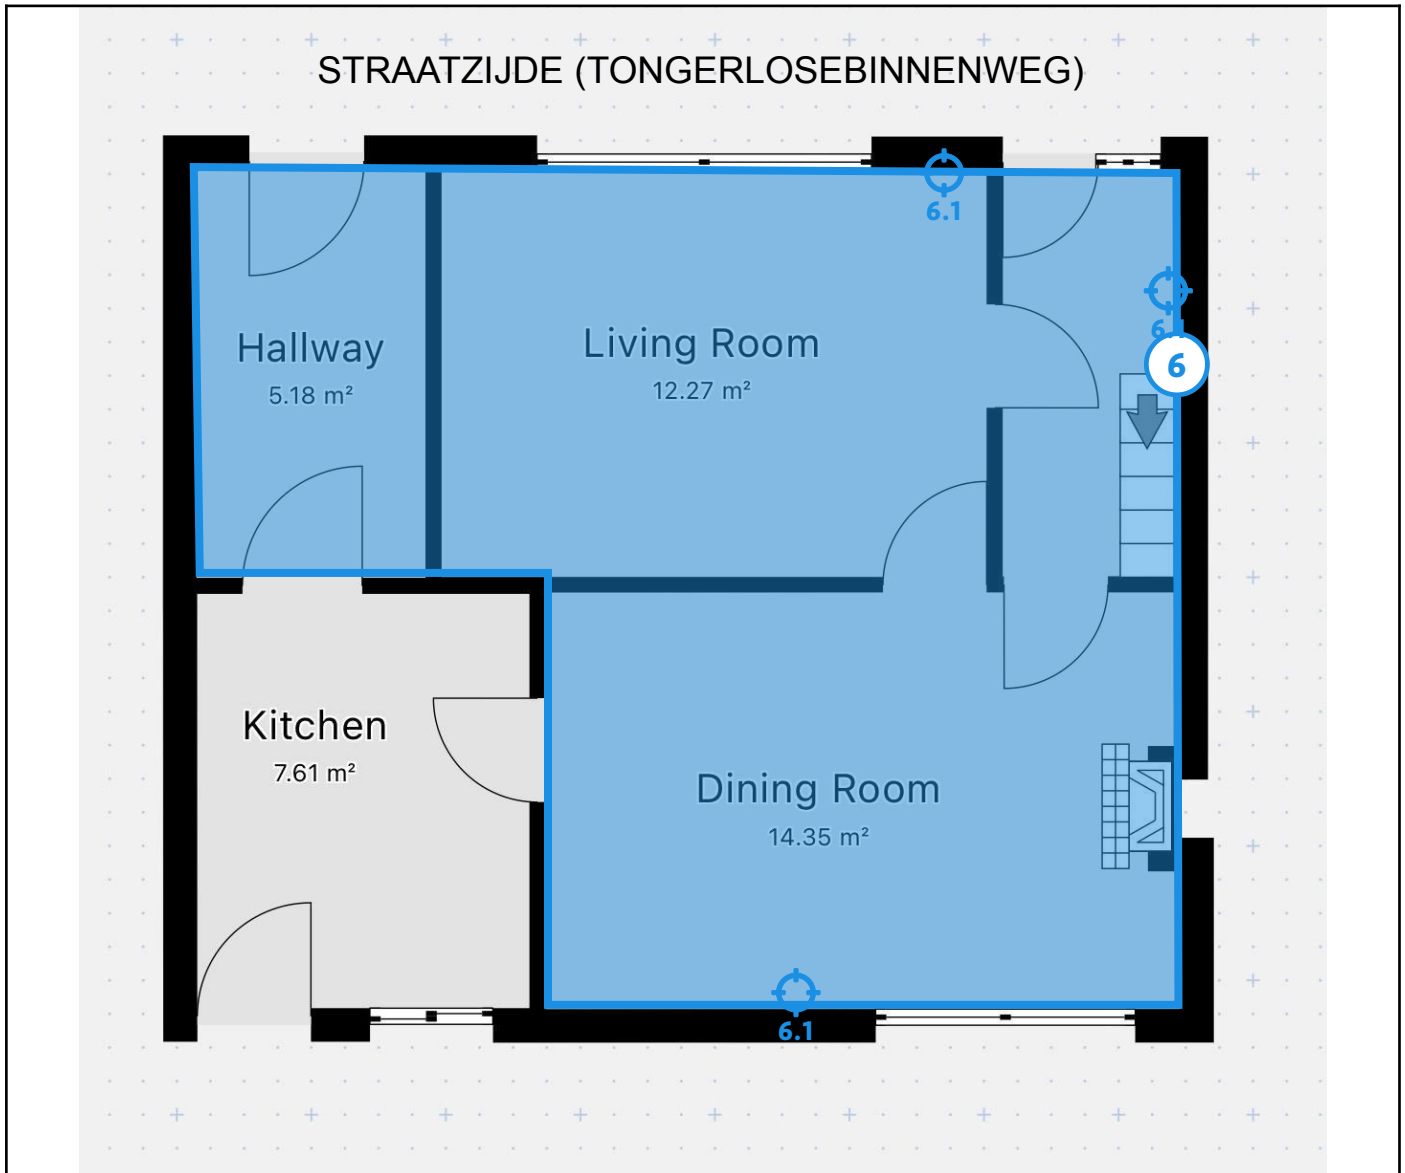
Plan 1.5: Grondplan GLV

Beschrijving	Type	Actie
6. Plafondpleister	Geen asbest	-
6.1 Code: 2	Mengmonster	-

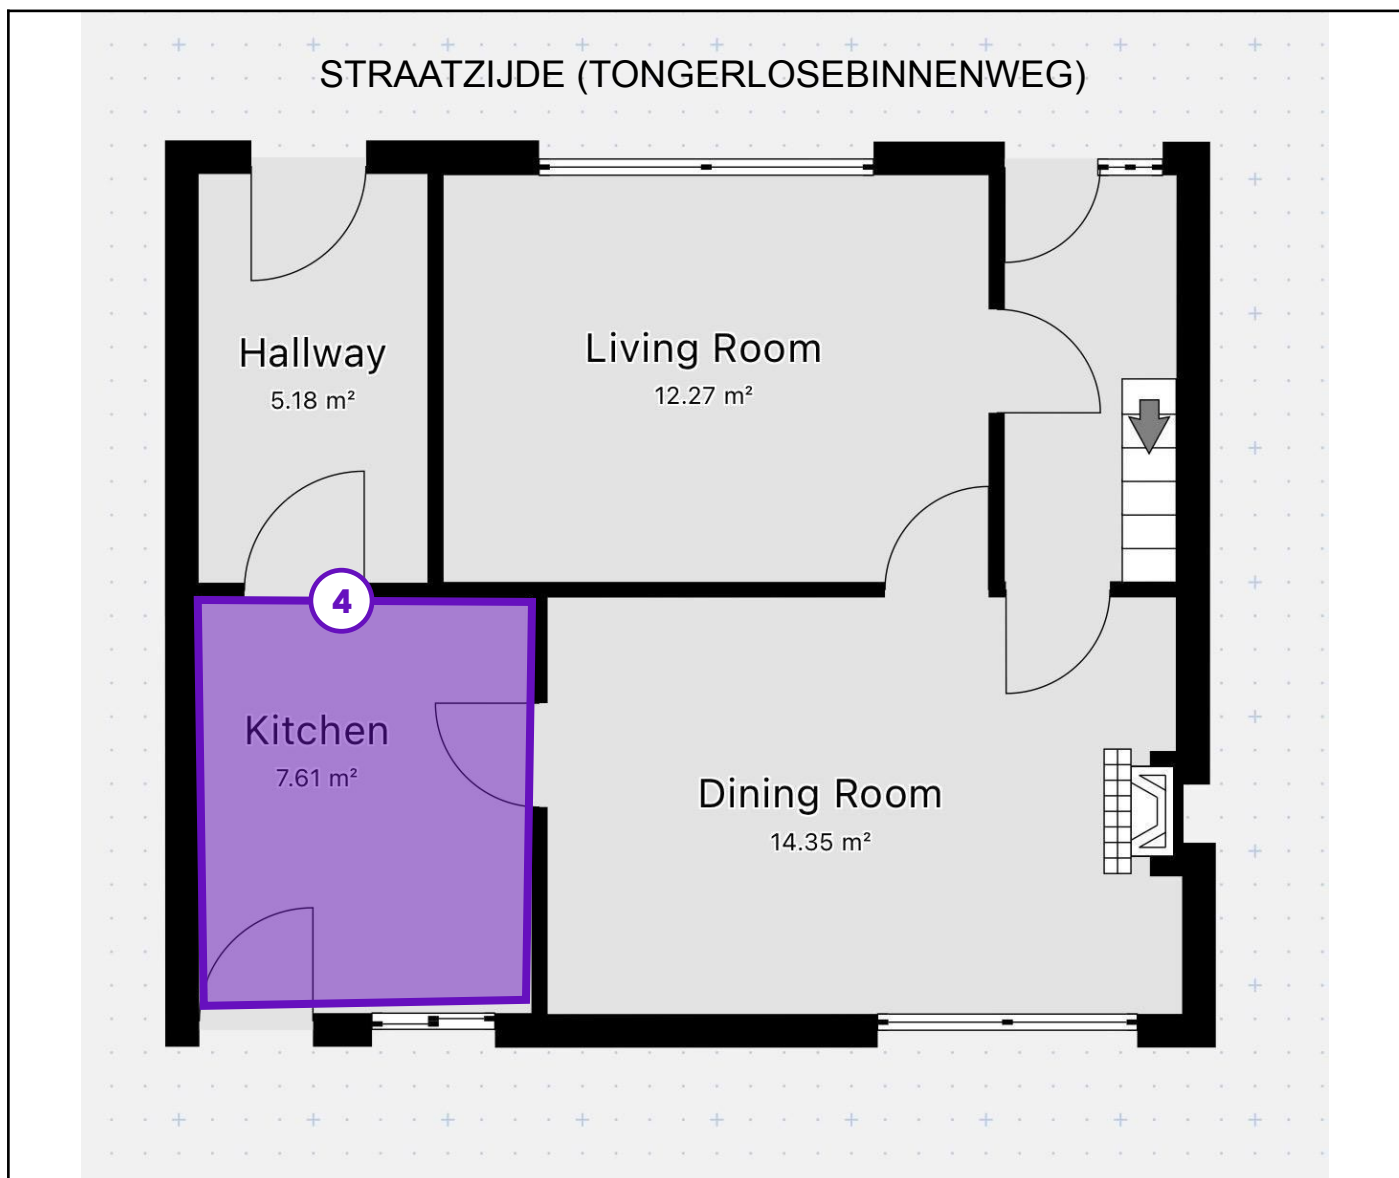
Plan 1.6: Grondplan GLV

Beschrijving	Type	Actie
4. Ruimte achter valse plafonds	Advies	-

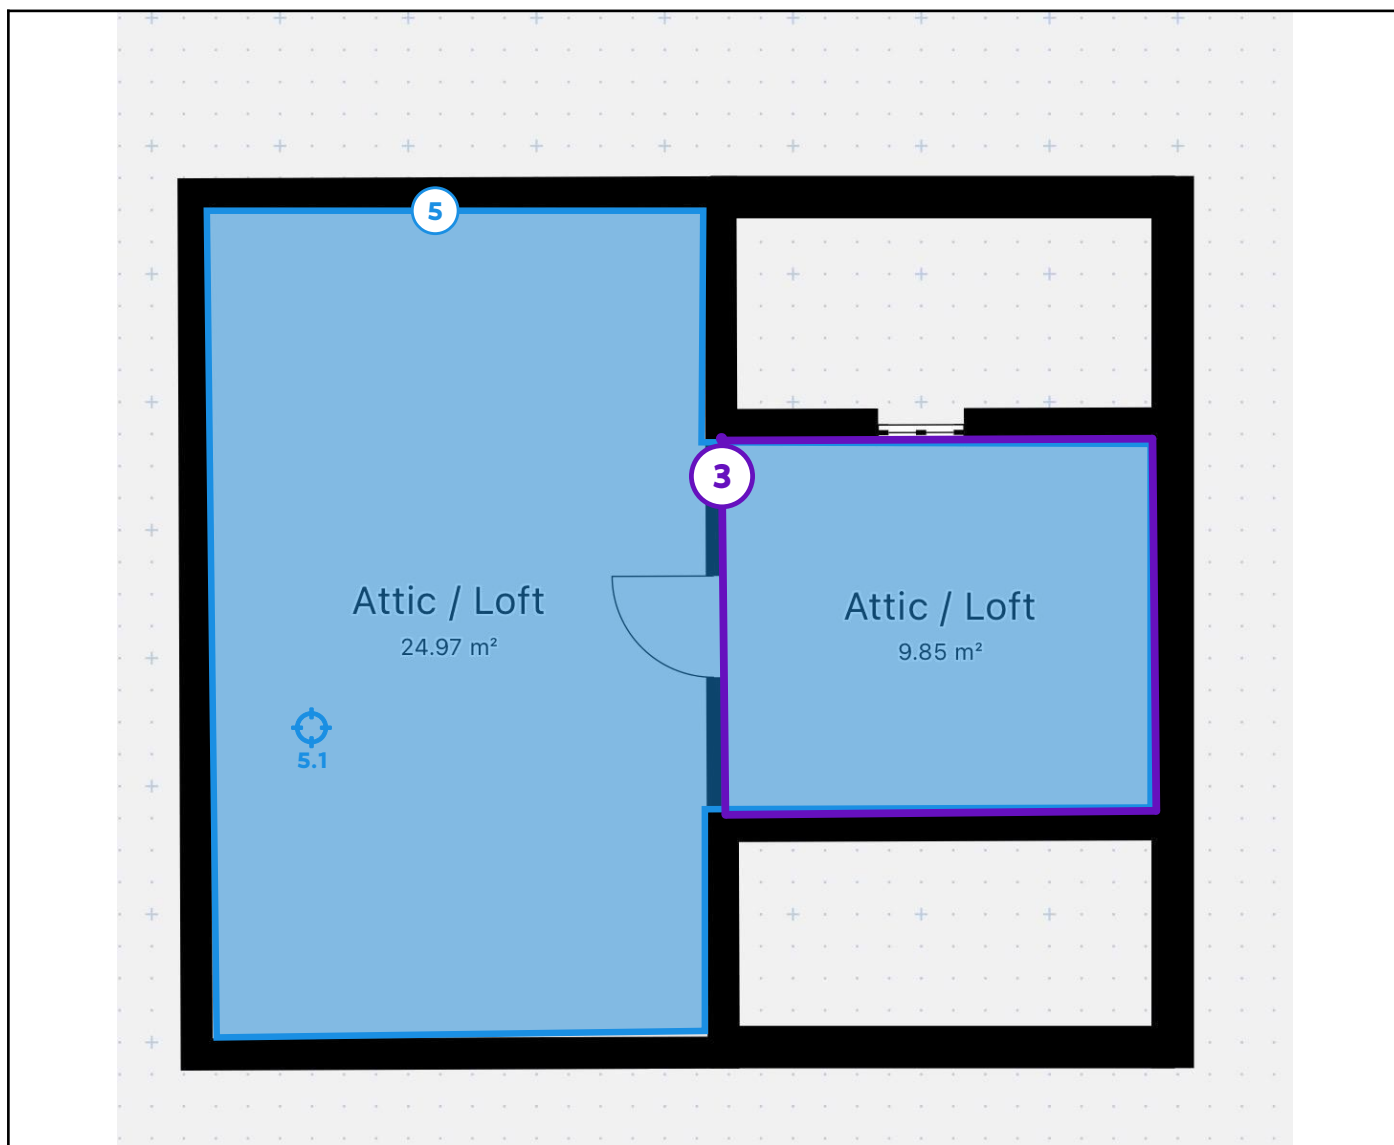
Plan 1.7: Grondplan zolder

Beschrijving	Type	Actie
3. Ruimte achter wanden.	Advies	-
5. Vinylvloer met kartonlaag losliggend zolder	Geen asbest	-
5.1 Code: 5	Puntmonster	-

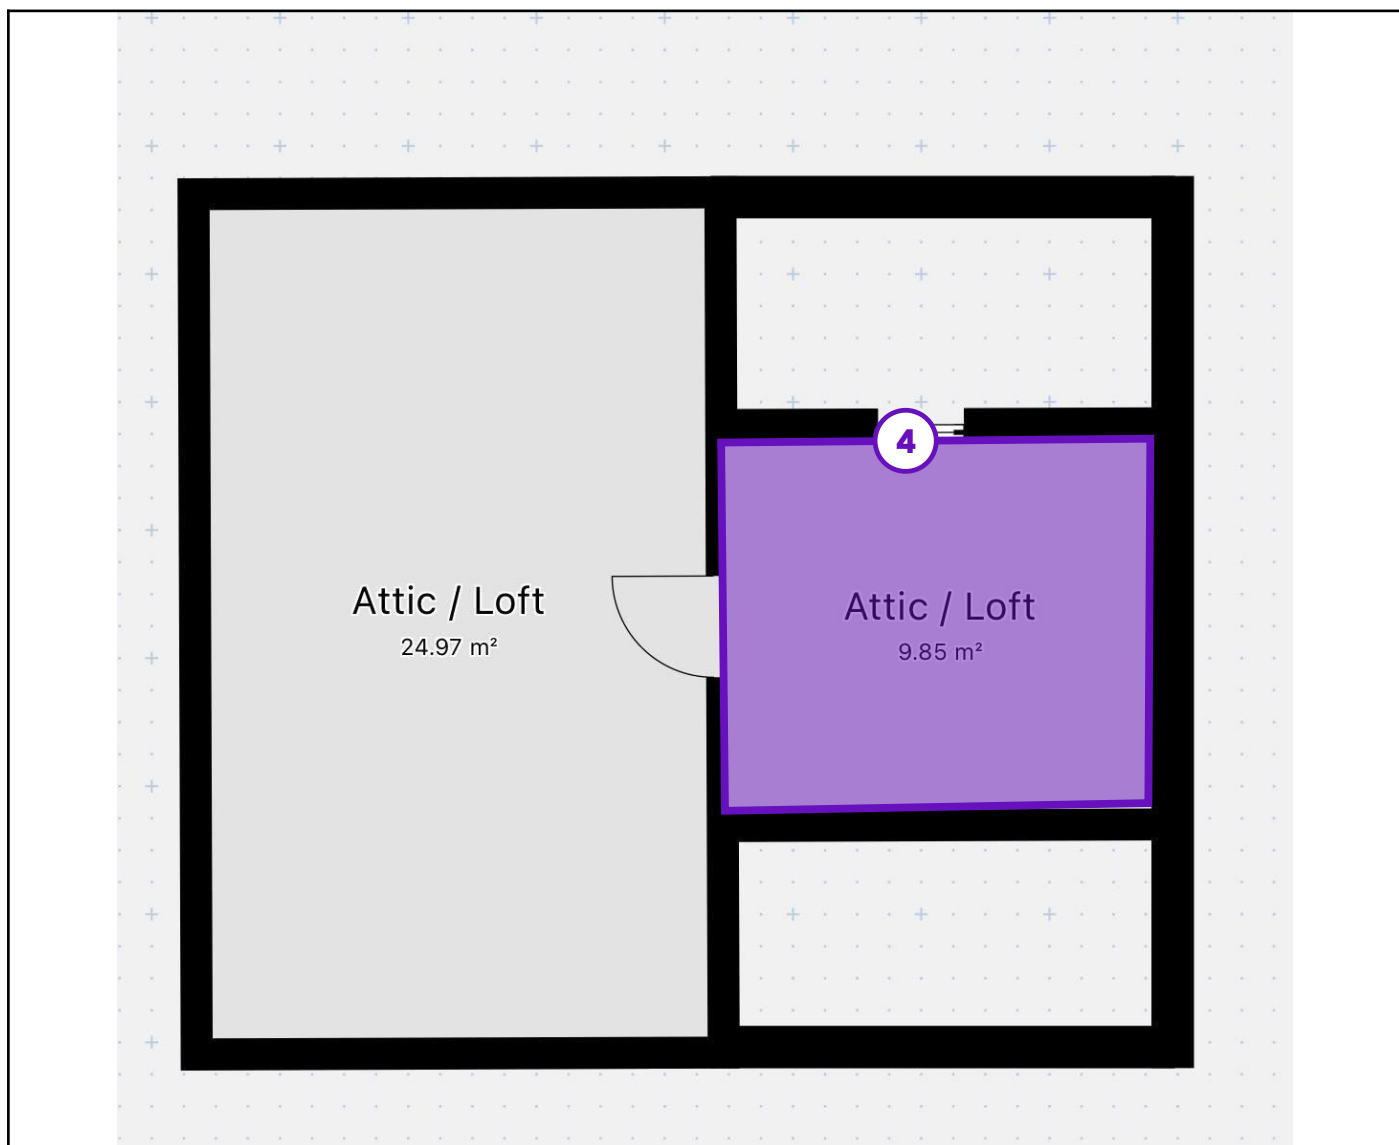
Plan 1.8: Grondplan zolder

Beschrijving	Type	Actie
4. Ruimte achter valse plafonds	Advies	-

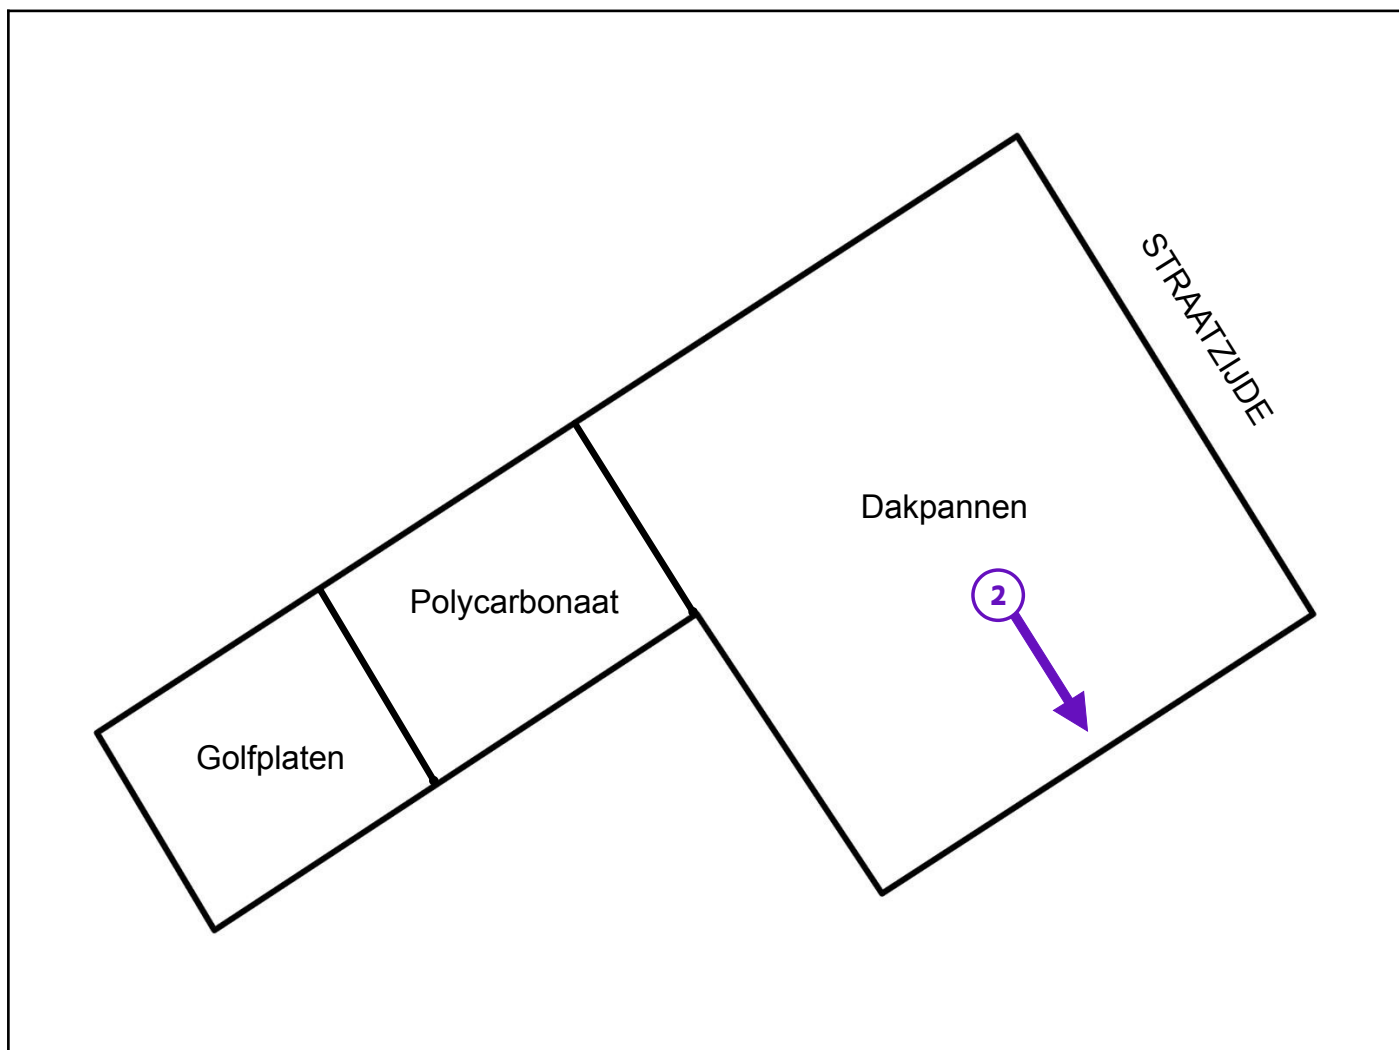
Plan 1.11: Dakenplan woning

Beschrijving	Type	Actie
2. Schouw op het dak (beperkingsfiche)	Beperking	-

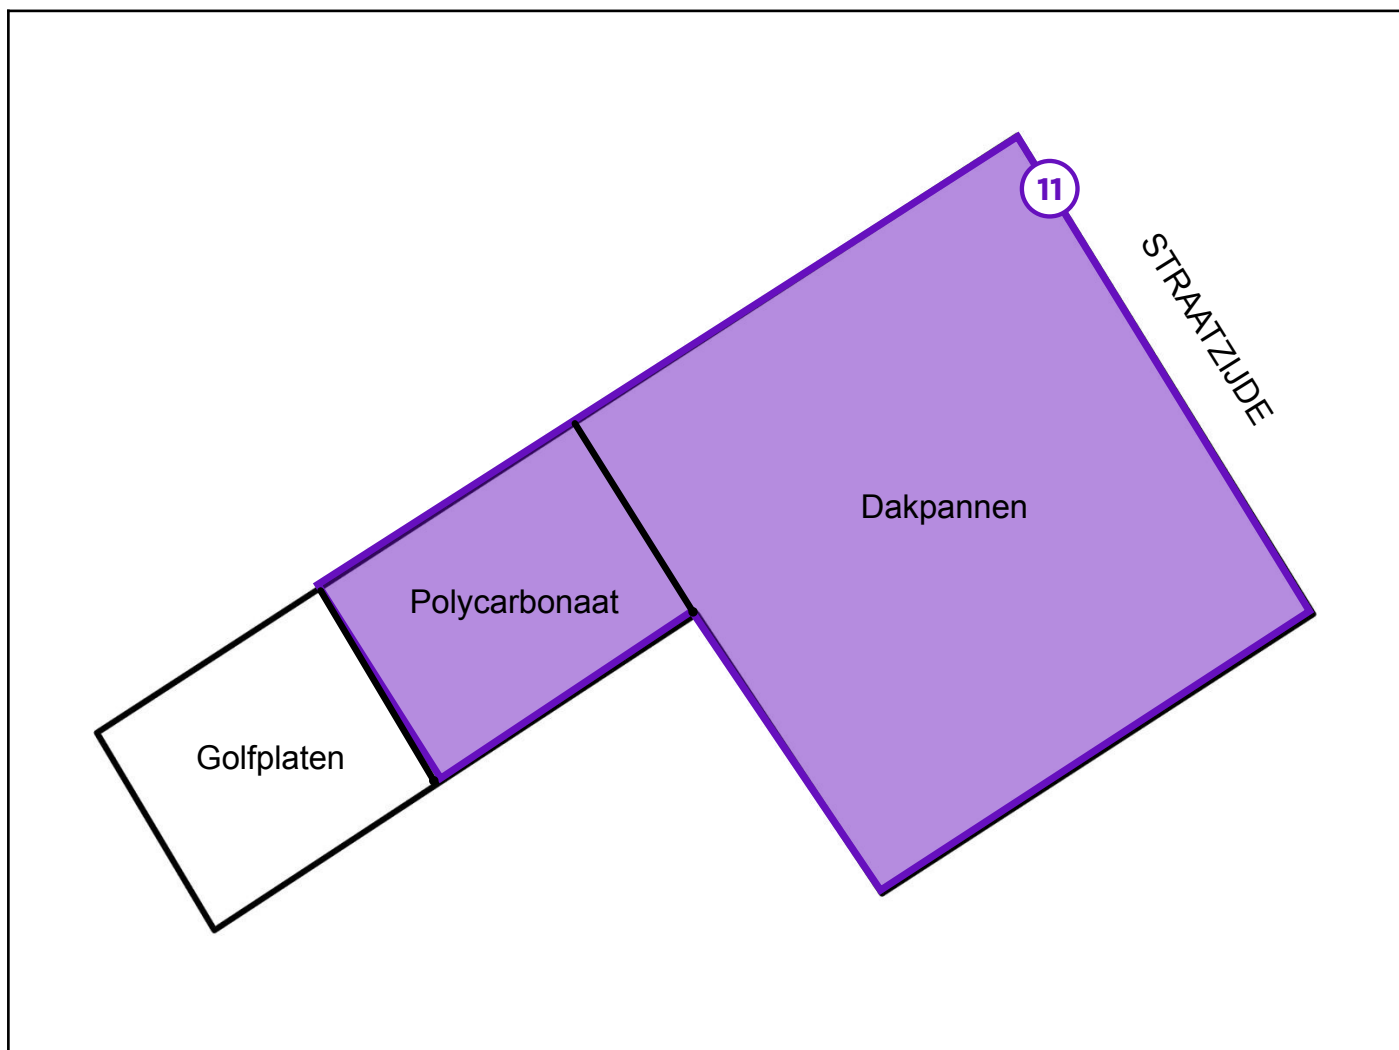
Plan 1.12: Dakenplan woning

Beschrijving	Type	Actie
11. Dakbedekking woning & overkapping: niet verdacht.	Overige ruimte of materiaal	-

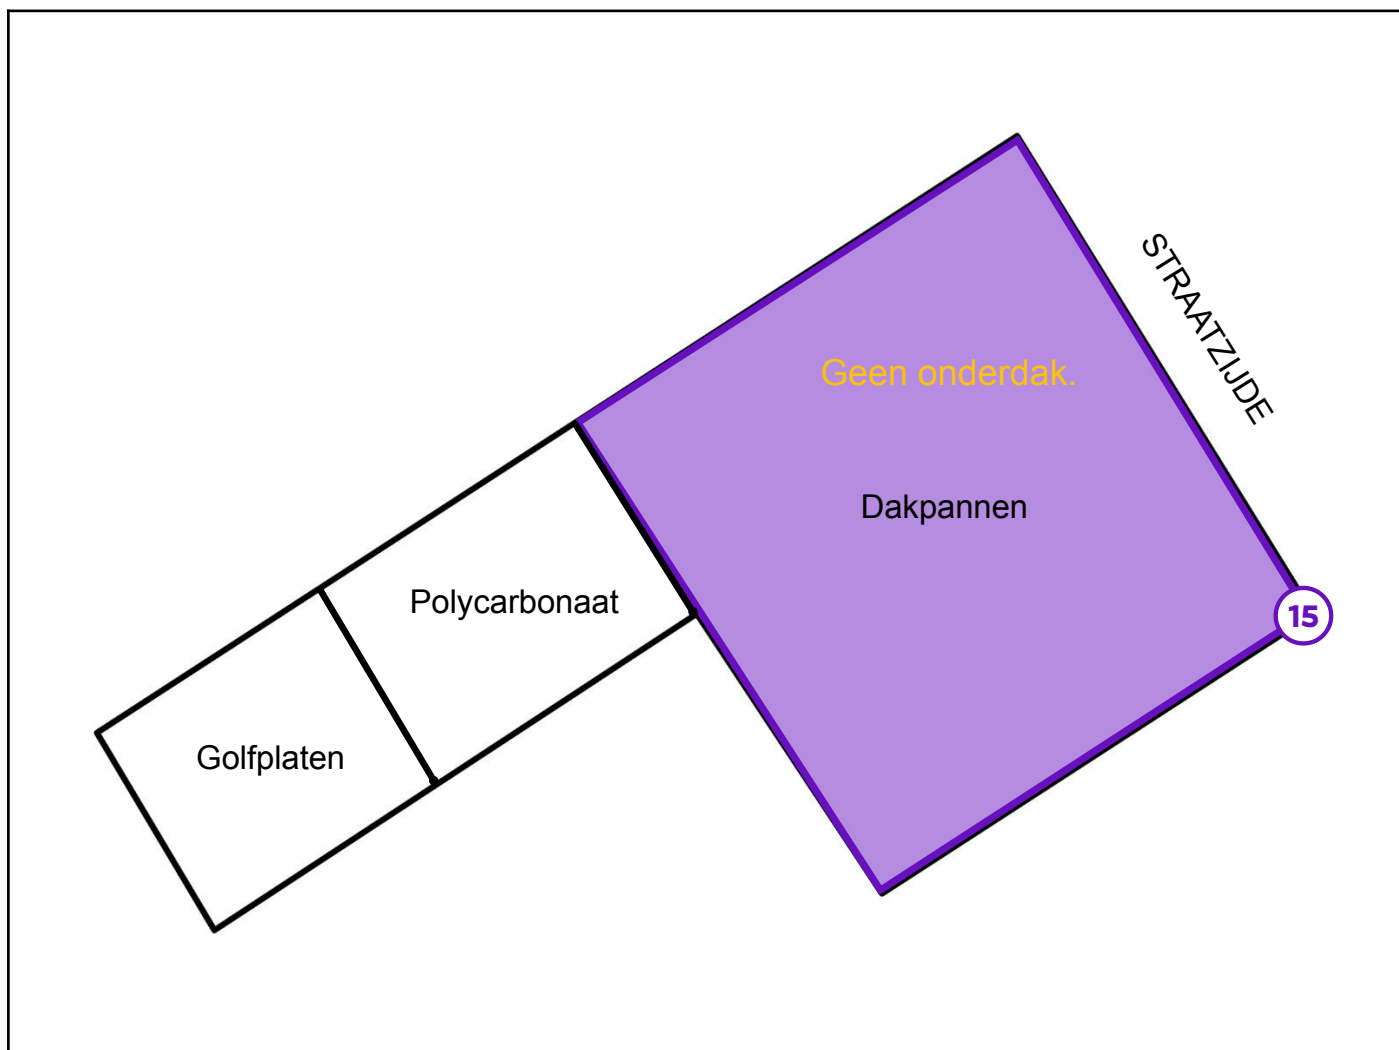
Plan 1.13: Dakenplan woning

Beschrijving	Type	Actie
15. Onderdak (niet aanwezig)	Overige ruimte of materiaal	-

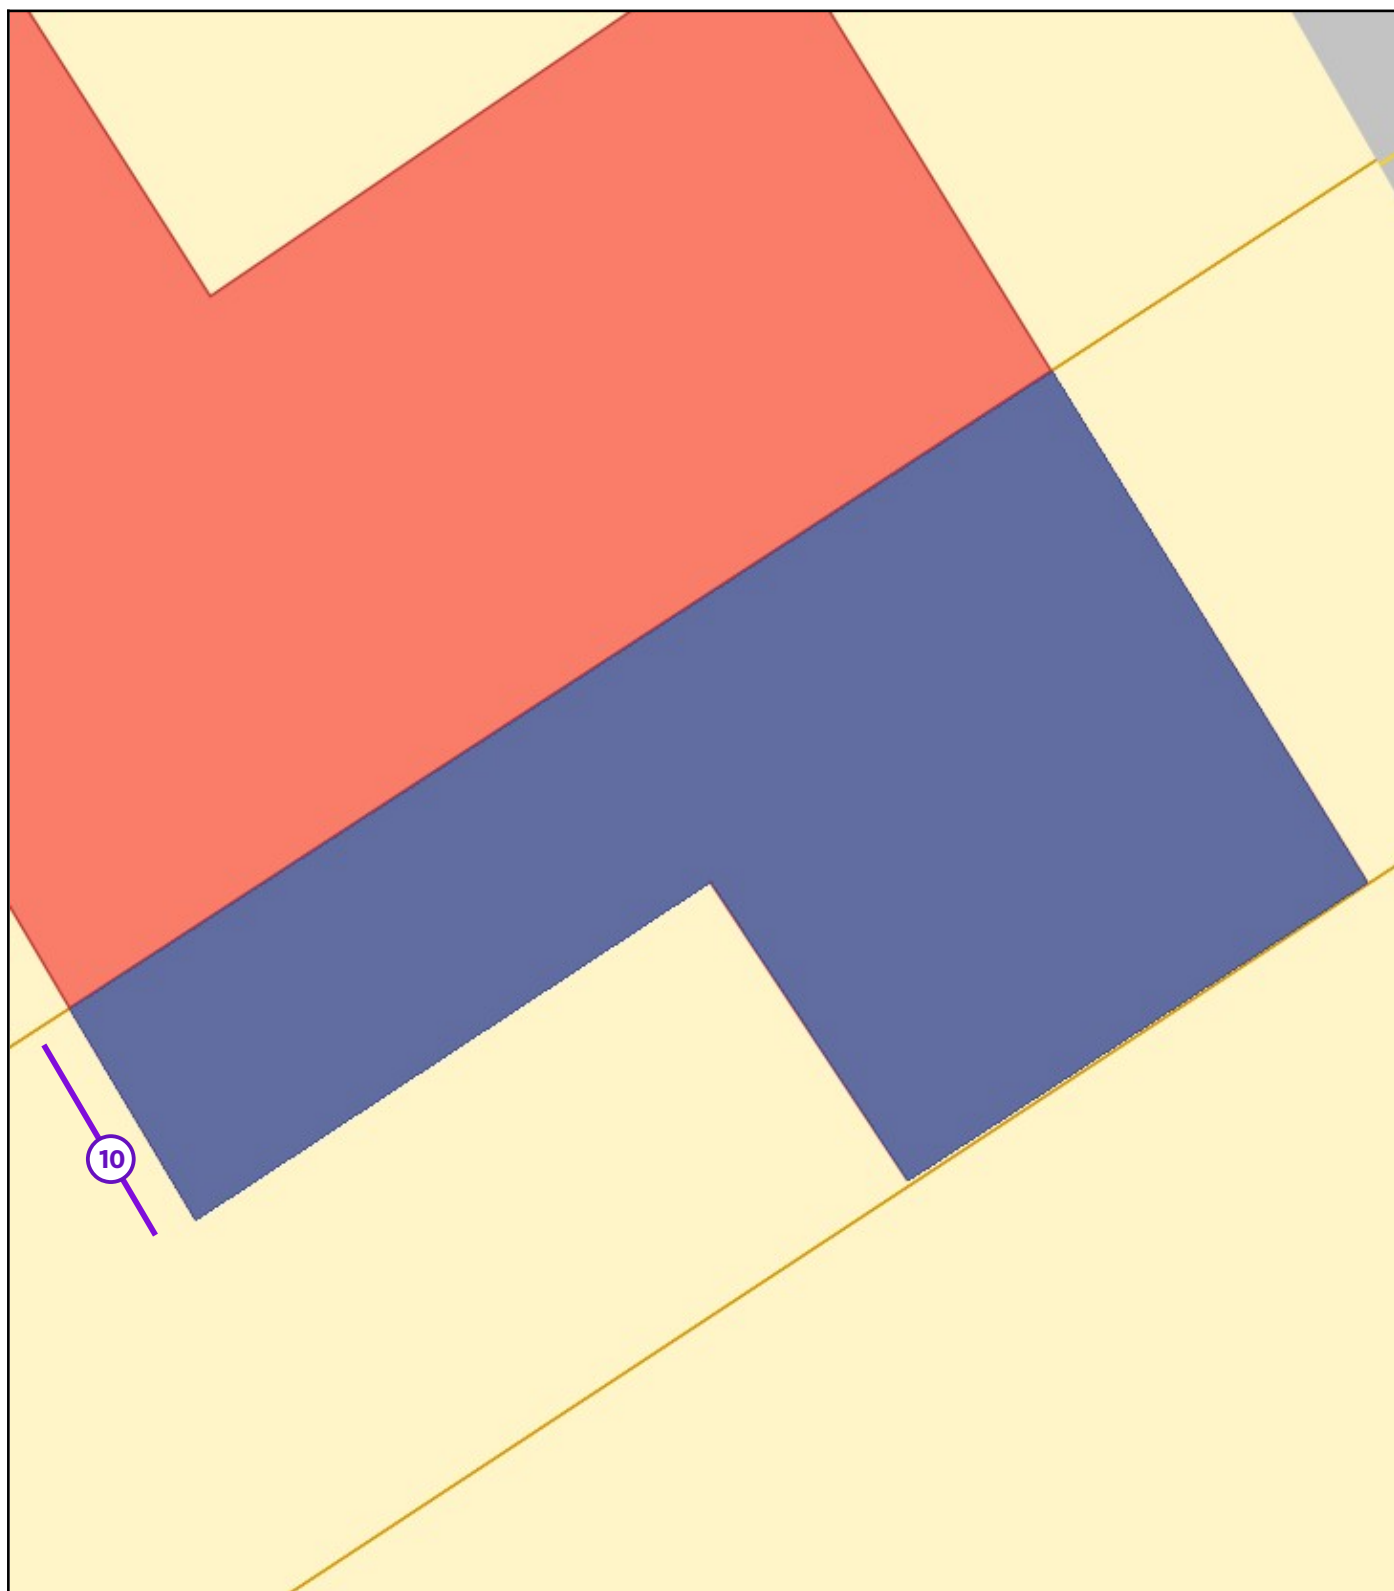
Plan 2.1: Afdruiptzones/afvloeizones

10. Afdruipzone asbest	Afdruipzone/afvloeizone	-
------------------------	-------------------------	---

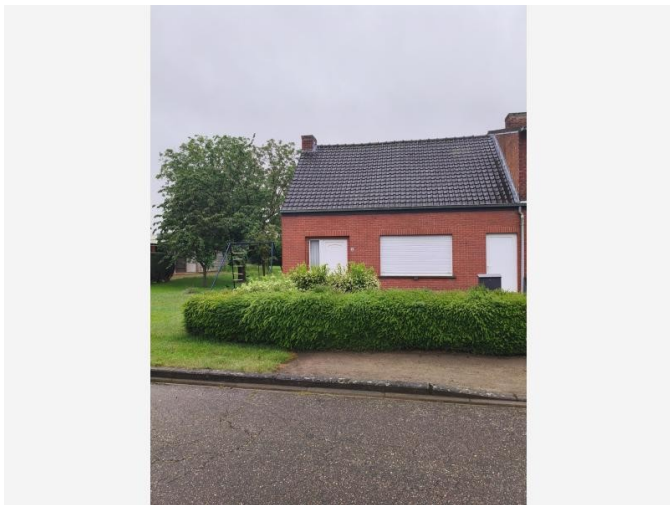
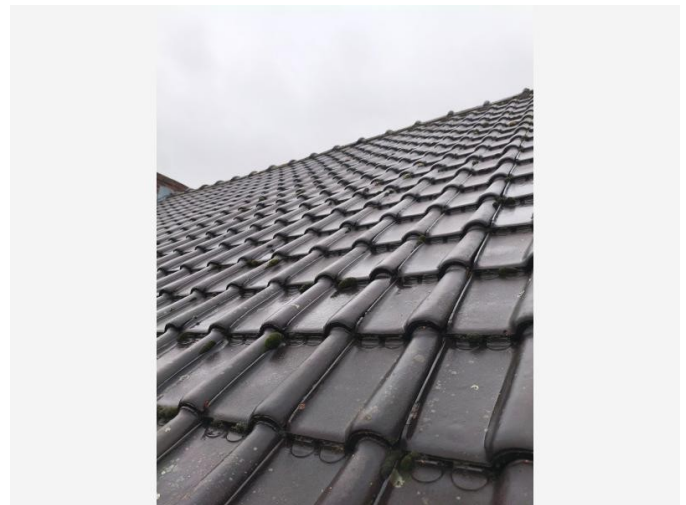
Beschrijving	Notitie	Terug te vinden op plannen
Fiche 11: Dakbedekking woning & overkapping: niet verdacht.	De dakbedekking van de woning werd gecontroleerd. Deze bestaat uit dakleipannen en bevat geen asbest verdachte materialen. De achterliggende overkapping naar het tuinhuis bestaat uit polycarbonaat plaatmateriaal en is eveneens niet asbestverdacht.	Plan 1.12: Dakenplan woning
Fiche 12: Kit niet verdacht (visueel vastgesteld)	De gebruikte siliconen kit is niet asbestverdacht. Kit raamprofiel-muur en raamprofiel-glas werden gecontroleerd.	Plan 1.4: Grondplan GLV

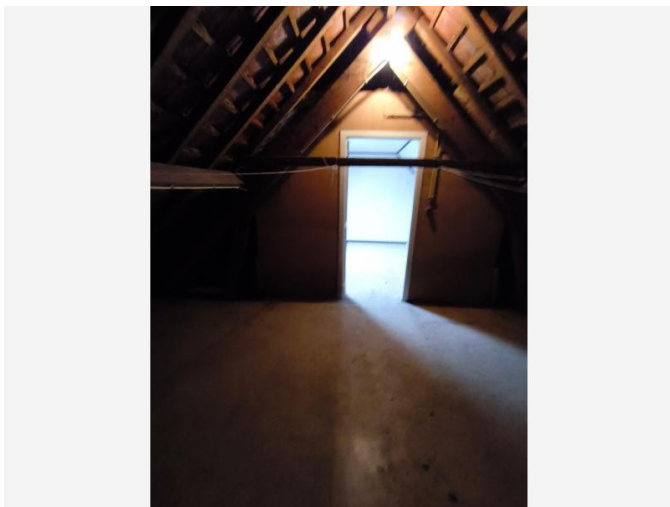
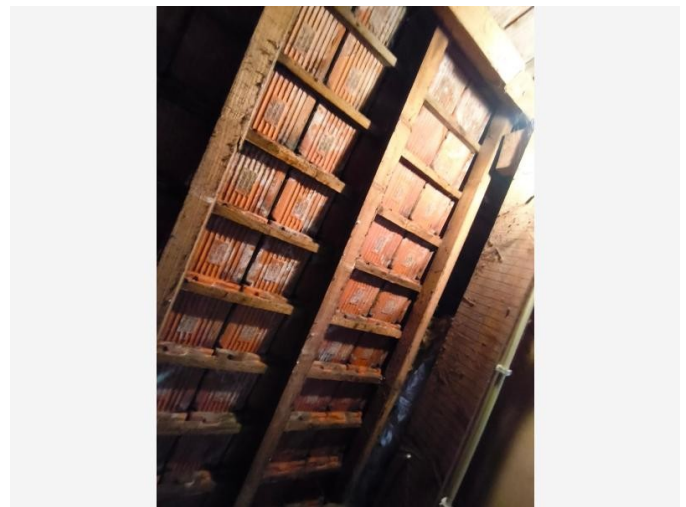
Beschrijving	Notitie	Terug te vinden op plannen
Fiche 14: Liftinfrastructuur (niet aanwezig)	Er is geen liftinfrastructuur aanwezig in het inspectiegebied.	-
Fiche 15: Onderdak (niet aanwezig)	Er is geen onderdak aanwezig in het inspectiegebied.	Plan 1.13: Dakenplan woning
Fiche 16: Leidingisolatie (niet aanwezig)	Er is geen leidingisolatie aanwezig in het inspectiegebied.	-
Fiche 17: Stookketel (niet aanwezig)	stookketel (niet aanwezig) in het inspectie gebied.	-
