Asbestinventarisatetest

Antoine Van Cailliestraat 15/0205, 8430 Middelkerke

Attestnummer : **20240716-000266.000**

Uitgegeven op : **16.07.2024**

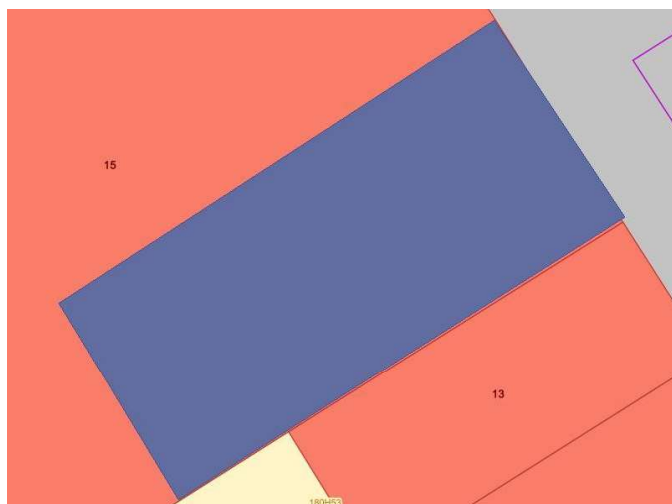
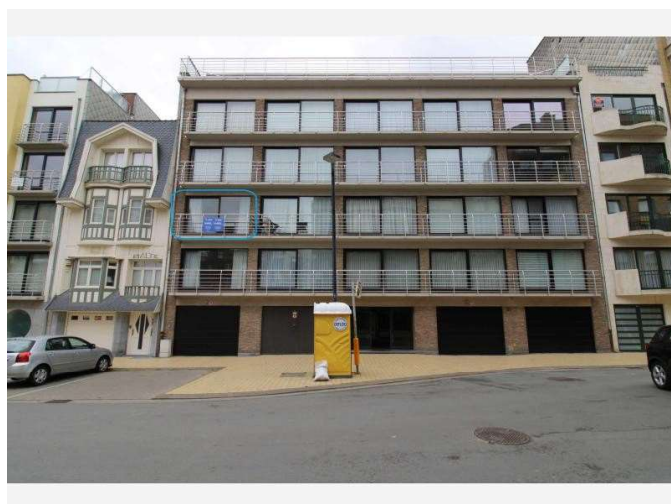
Zone 1: Appartement

- 0 Asbestmaterialen
- 0 Beperkingen
- 0 Uitsluitingen
- 0 Roerende goederen
- 0 Puin, steenslag, (water)bodem
- 4 Adviezen**
- 2 Geen asbest**

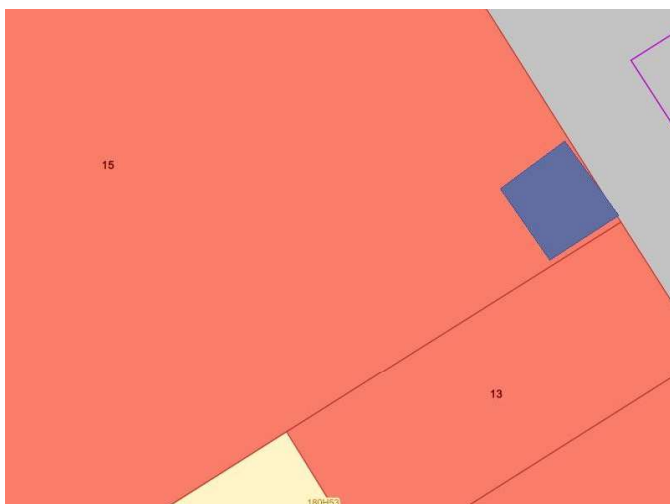
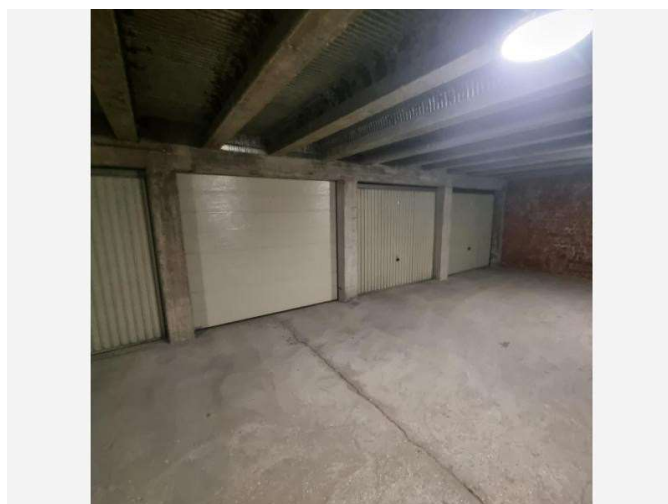
Zone 2: Garage

- 0 Asbestmaterialen
- 0 Beperkingen
- 0 Uitsluitingen
- 0 Roerende goederen
- 0 Puin, steenslag, (water)bodem
- 0 Adviezen
- 0 Geen asbest

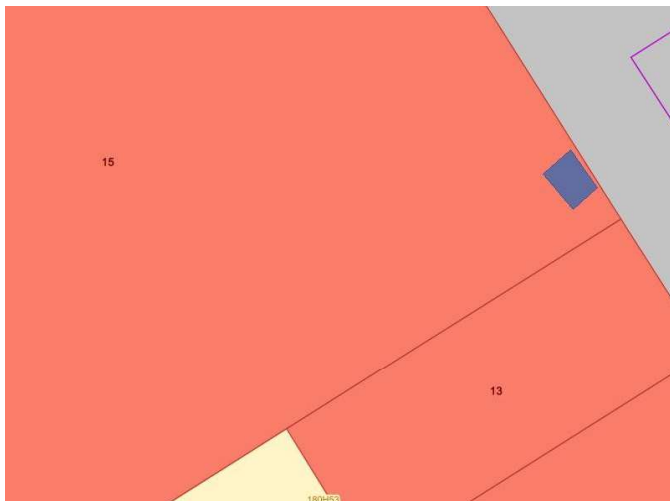
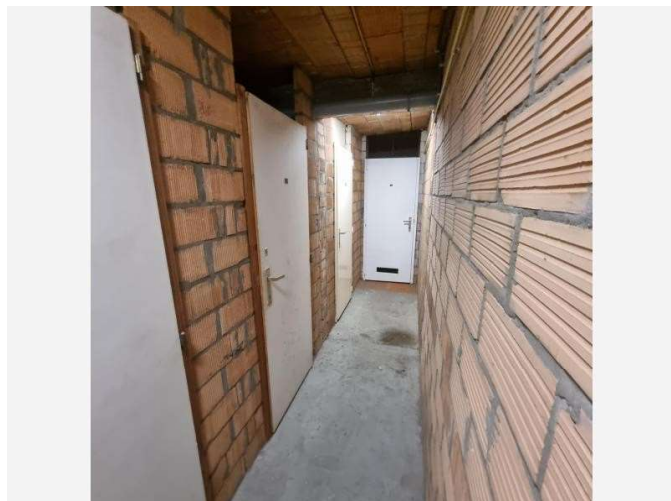
Zone 3: Berging

- 0 Asbestmaterialen
- 0 Beperkingen
- 0 Uitsluitingen
- 0 Roerende goederen
- 0 Puin, steenslag, (water)bodem
- 0 Adviezen
- 0 Geen asbest
