Asbestinventarisatetest

Distellaan 53/0101, 8434 Middelkerke

Attestnummer : 20250121-000235.000

Uitgegeven op : 21.01.2025

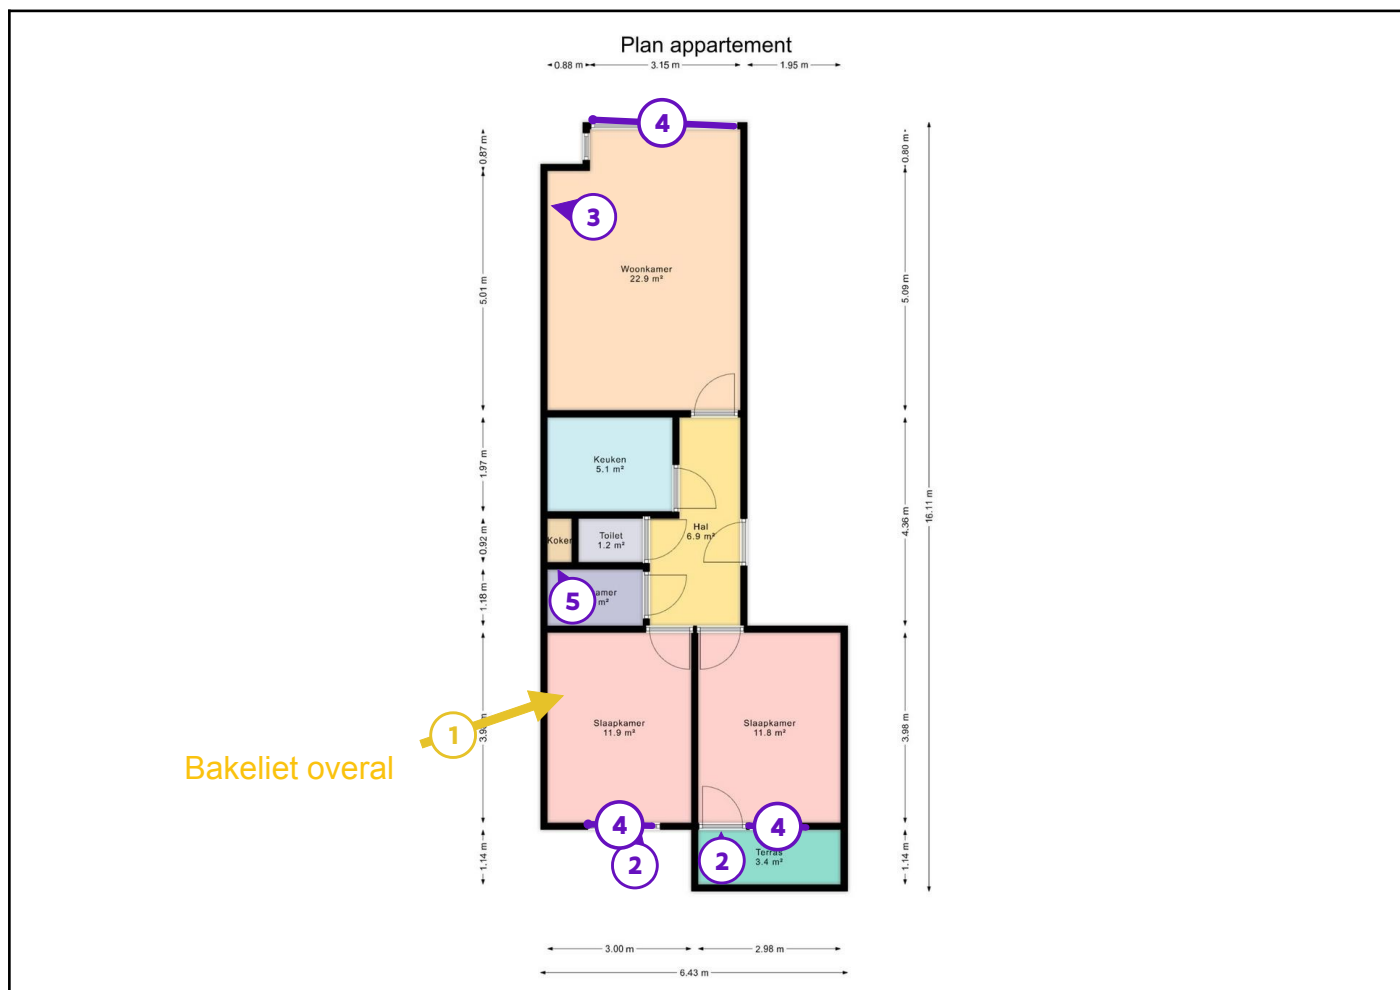
Plan 1.1: Grondplan appartement

Beschrijving	Type	Actie
1. Bakeliet schakelaars en stopcontact	Asbestmateriaal	Zorgvuldig beheren
2. Geen verdachte mastiek tussen raam en metselwerk	Advies	-
3. Kachel leefruimte	Advies	-
4. Geen verdachte vensterbank	Advies	-
5. Toegang tot luik - buizen gemene gedeelte badkamer	Advies	-

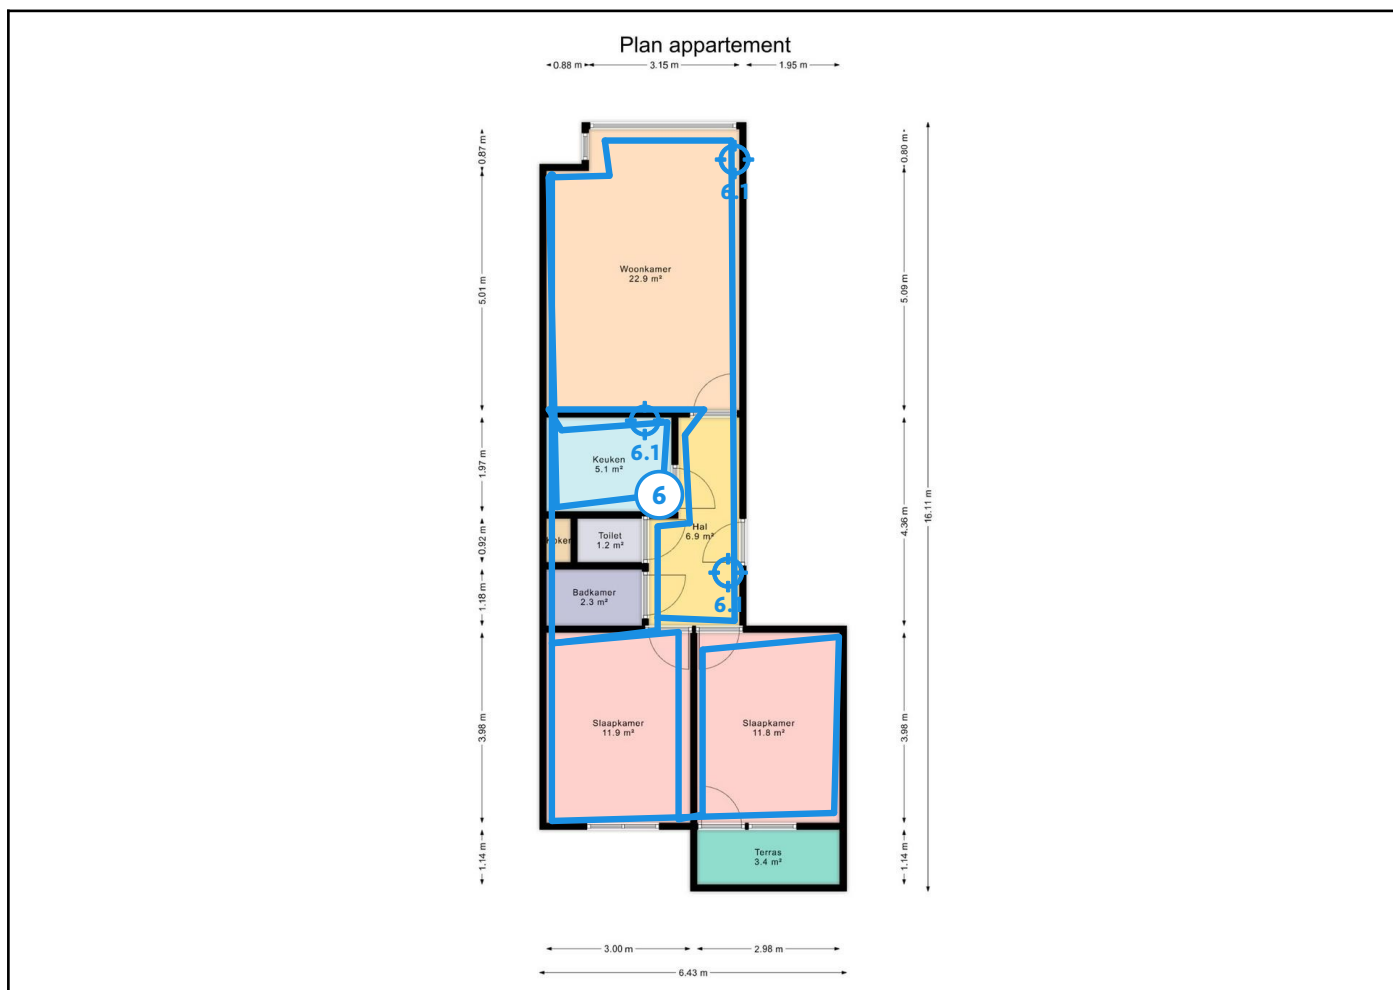
Plan 1.2: Grondplan appartement - muren

Beschrijving	Type	Actie
6. Pleisterwerk Muur	Geen asbest	-
6.1 Code: MM01	Mengmonster	-

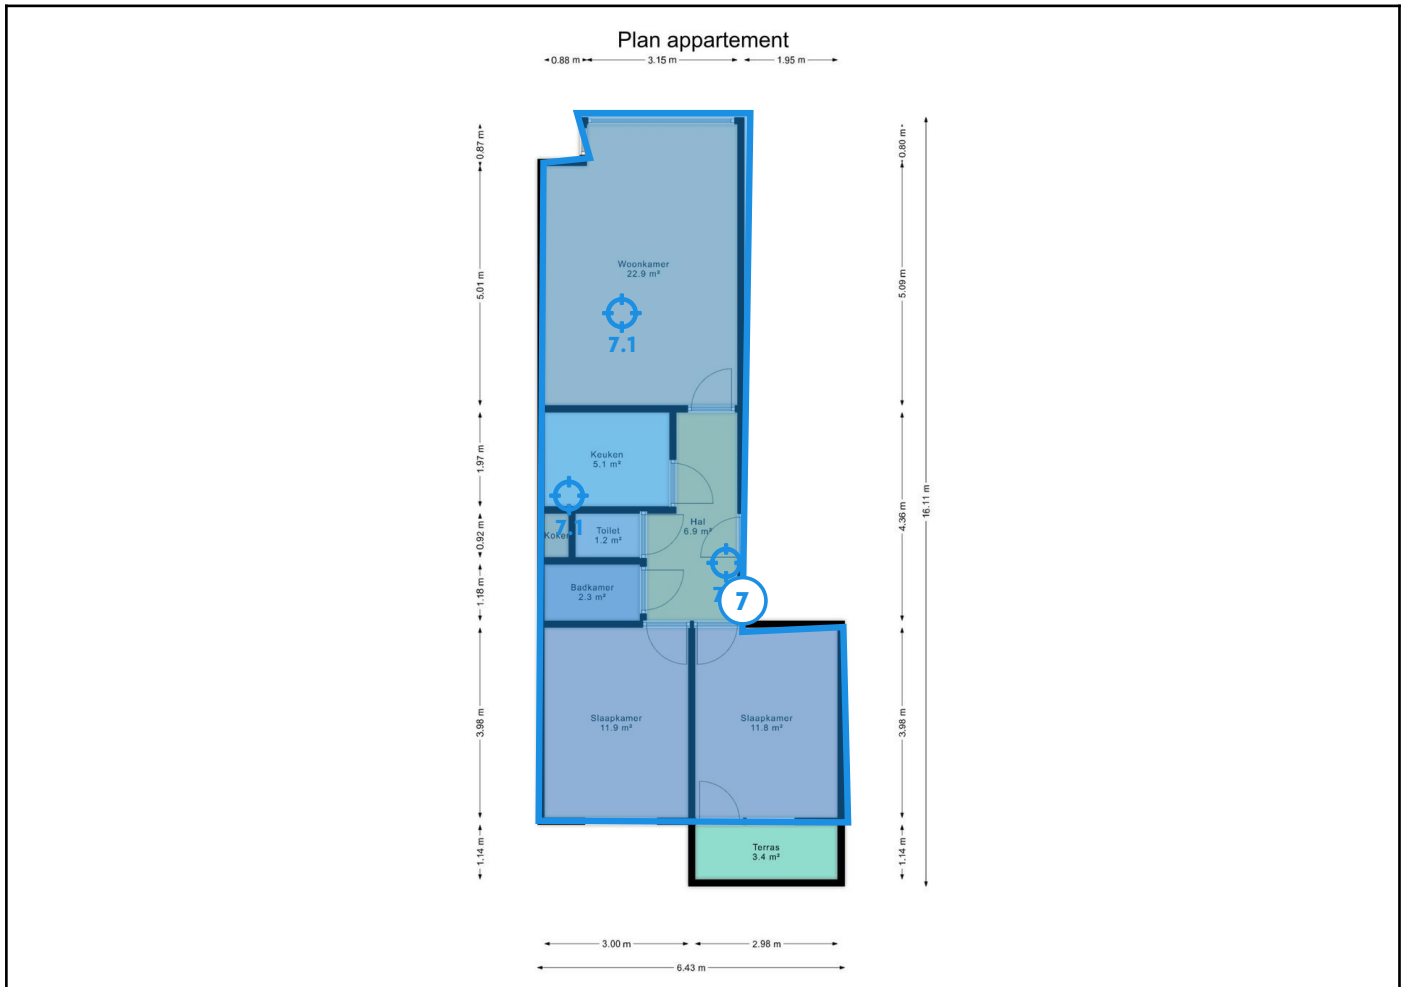
Plan 1.3: Grondplan appartement - plafond

Beschrijving	Type	Actie
7. Pleisterwerk Plafond	Geen asbest	-
7.1 Code: MM02	Mengmonster	-
